H-Y ÉPÍTÉSTÖRTÉNETI ÉS MŰEMLEKI
KORLÁTOLT FELELŐSSÉGŰ TÁRSASÁG

**BUDAPEST VI.,
NAGYMEZŐ UTCA 3.**

**HOMLOKZATFELÚJÍTÁSI
JAVASLAT**

2012.

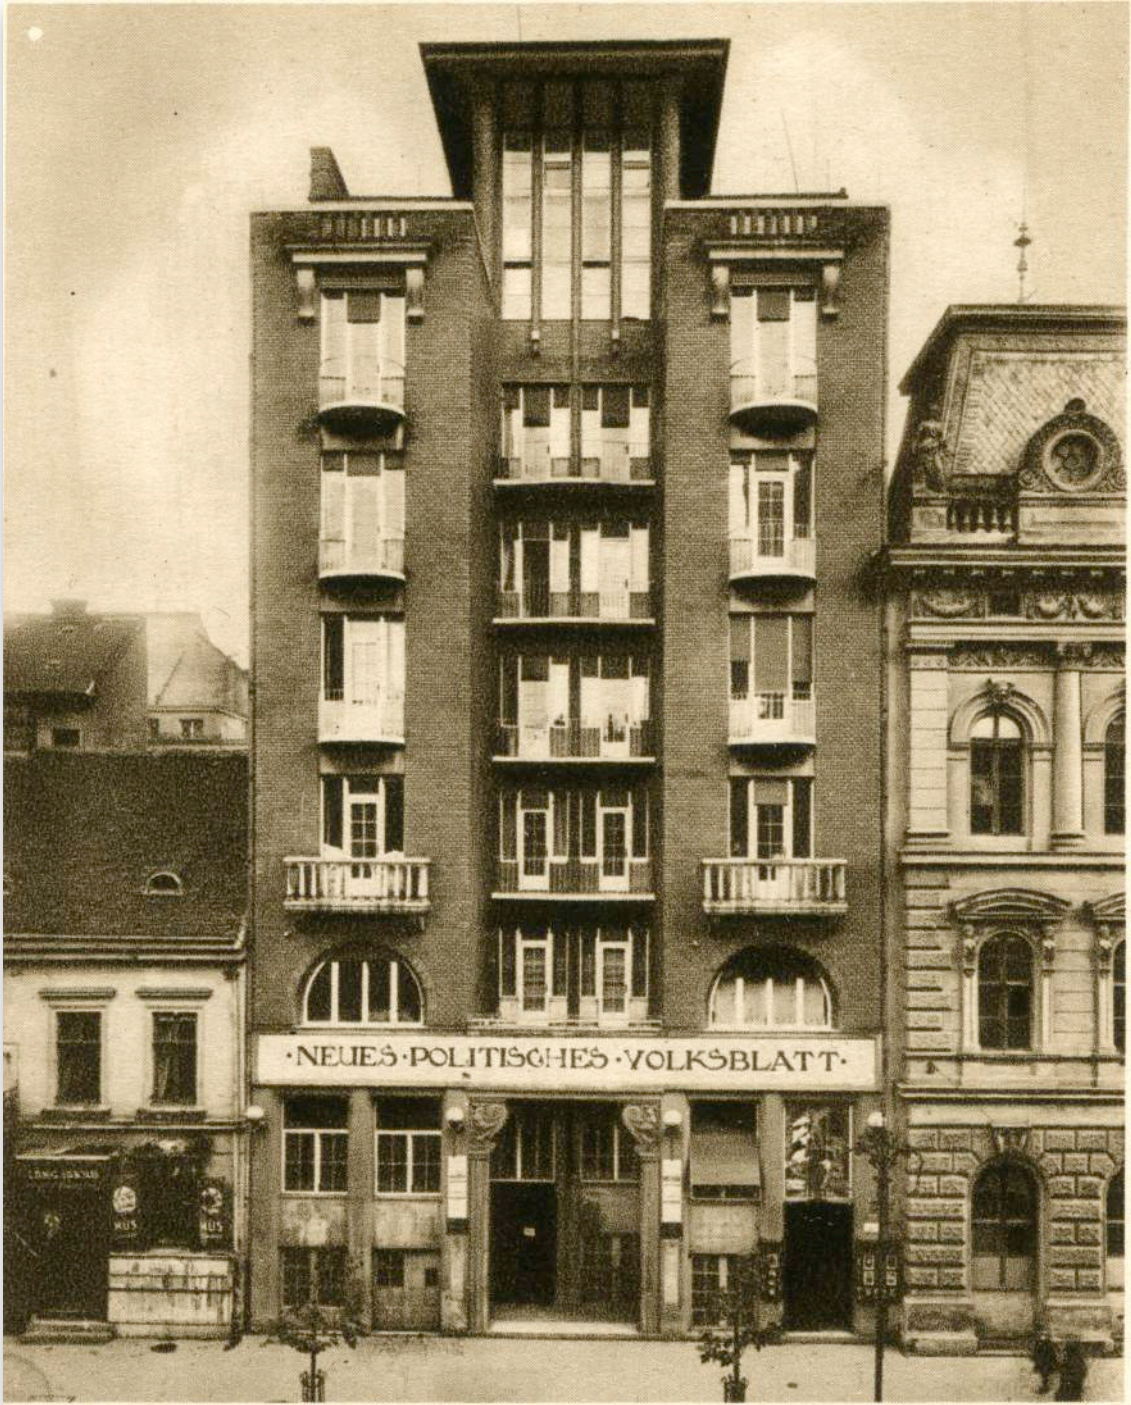
A frissen felépült épület homlokzata

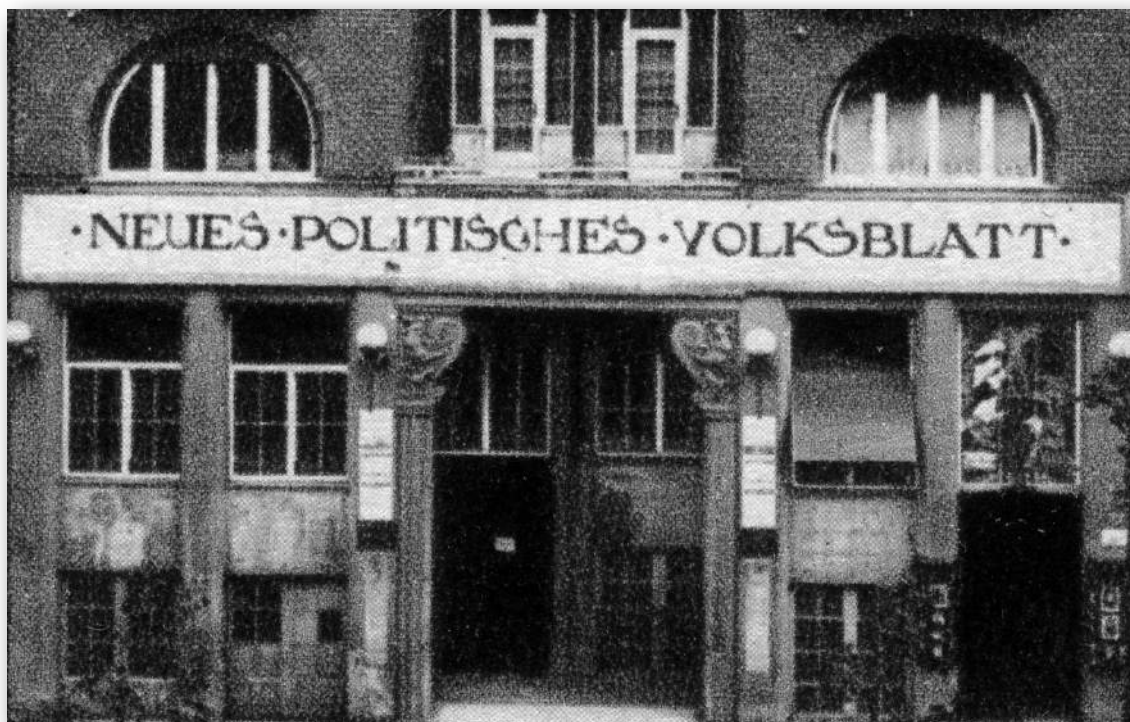
A homlokzat neuralgikus pontja az I. emeleti erkély. Eredetileg ez nem volt. Az archív képen látszik, hogy a fejezetek fölötti áthidalás egy vonalban volt a felirati mezővel, a mellvéd teljes szélességét kitöltő felirat síkja nem törik meg, és korlát csak a hátraugró öböl előtt húzódott. Javasoljuk az eredeti állapot visszaállítását, a homlokzat síkja elé ülő későbbi szerkezet elbontását. Ezzel nem csak esztétikusabb lesz a látvány, de a minimális térbővületet adó hozzáépítés eltüntetése megoldaná az erkélyke jelenleg katasztrofális vízelvezetés is. A ronda kinövés megtartása csökkenti a két alsó szint megjelenésének eleganciáját, nem engedni érvényesülni a fejezeteket, és kérdéseket vet fel a felirati mező kezelésével kapcsolatban.

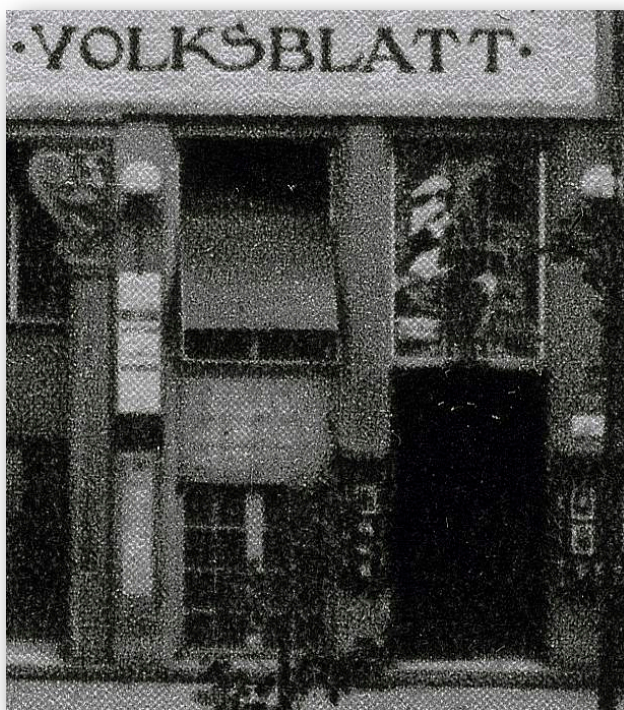
Az archív kép még két érdekes részletet mutat. A bejárat fölötti, feltehetően ólomüveg ablak pontos mintája nem állapítható meg, és az új portálban egyébként sincs helye. Az ablakközök konzolos gömblámpái formája és funkciója az új portállal is elképzelhető.
