Valde szállása fürdő alaprajzának leírása:  
A fürdő épülete kb. 12,50 x 34,50 m befoglaló méretű, földszintes építmény.

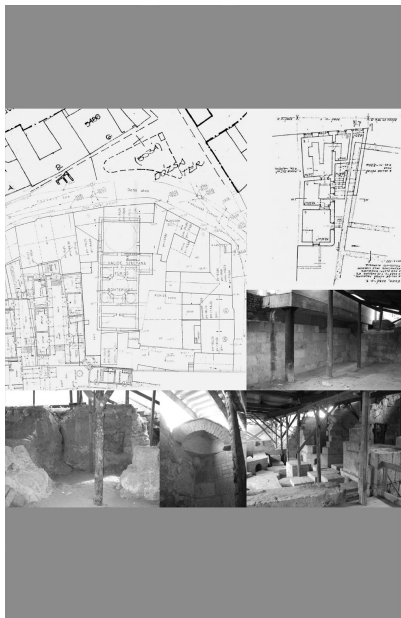
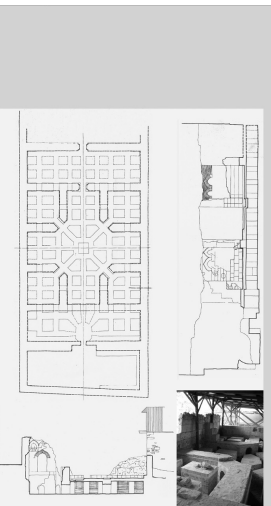
**A fűtőberendezés szokásos elrendezése:**

A kalfőtér, B fűtő, C fűtőkamra, D fűtőház, a padló- és fal fűtőcsatornák, b melegvíz vezeték, c fűtőkamra melegvíz vezeték, d kalfő melegvíz vezeték, e réz fűtőkalfő és víz cirkuláció.
