II. ANALÍZIS

A JELENLEGI ÁLLAPOT ÉRTÉKELÉSE

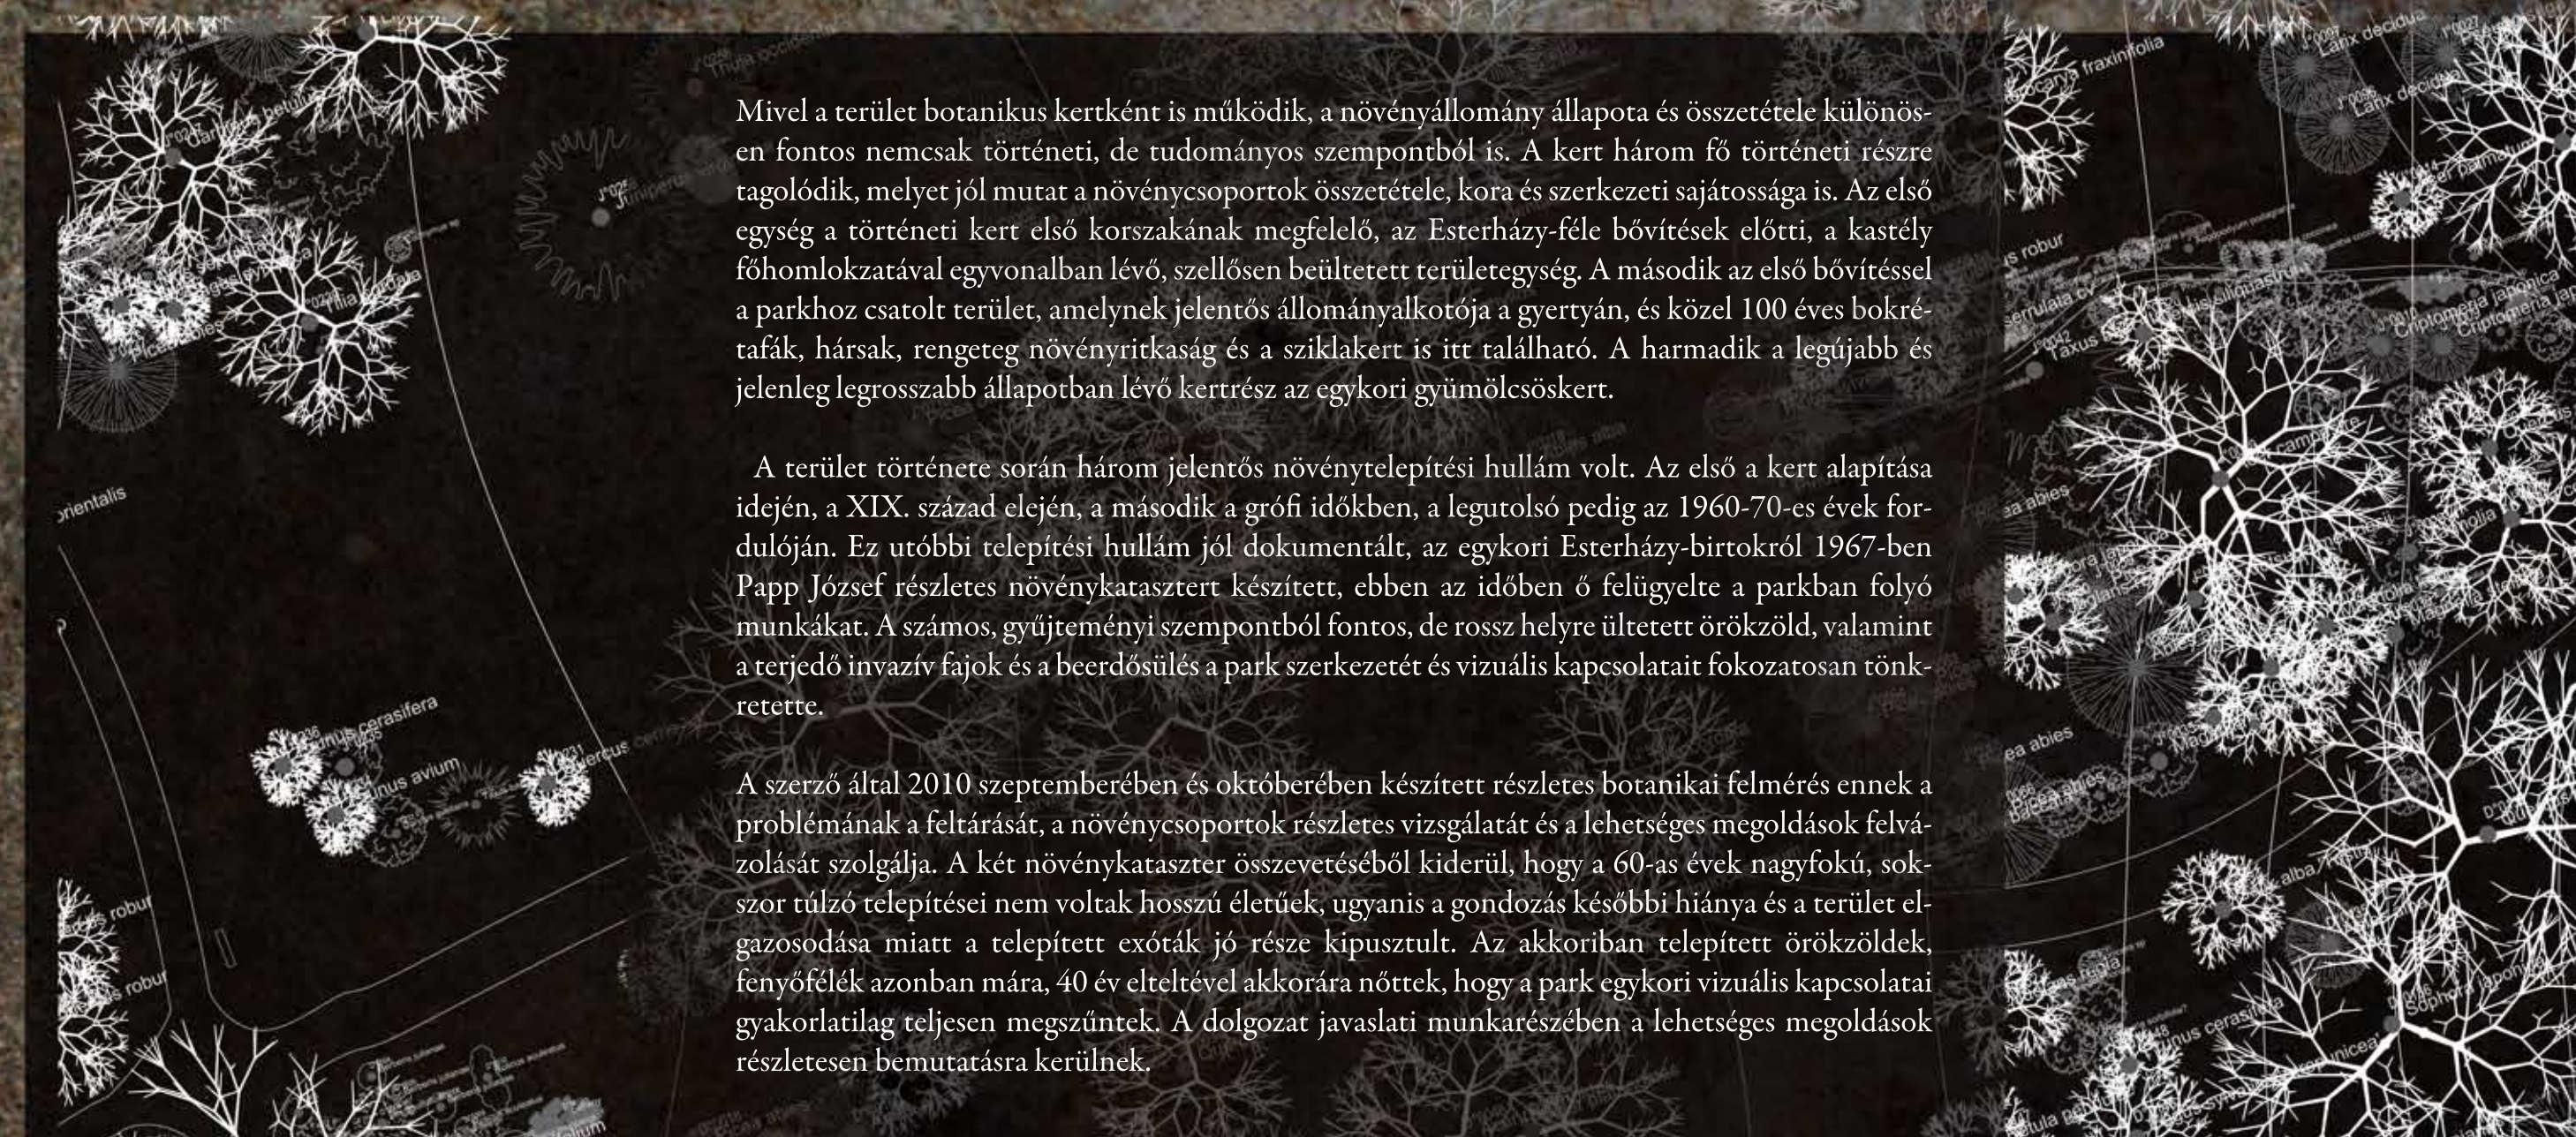
NÖVÉNYKATASZTER, BOTANIKAI ÁLLAPOTFELMÉRÉS M=1:2500

A szerző által 2010 szeptemberében és októberében készített részletes botanikai felmérés ennek a problémának a feltárását, a növénycsoportok részletes vizsgálatát és a lehetséges megoldások felvázolását szolgálja. A két növénykataszter összevetéséből kiderül, hogy a 60-as évek nagyfokú, sokszor túlzott telepítései nem voltak hosszú életűek, ugyanis a gondozás későbbi hiánya és a terület elgazosodása miatt a telepített exoták jó része kipusztult. Az akkoriban telepített örökzöldek, fenyőfélék azonban mára, 40 év elteltével akkorira nőttek, hogy a park egykori vizuális kapcsolatát gyakorlatilag teljesen megszüntették. A dolgozat javaslati munkarészében a lehetséges megoldások részletesen bemutatásra kerülnek.

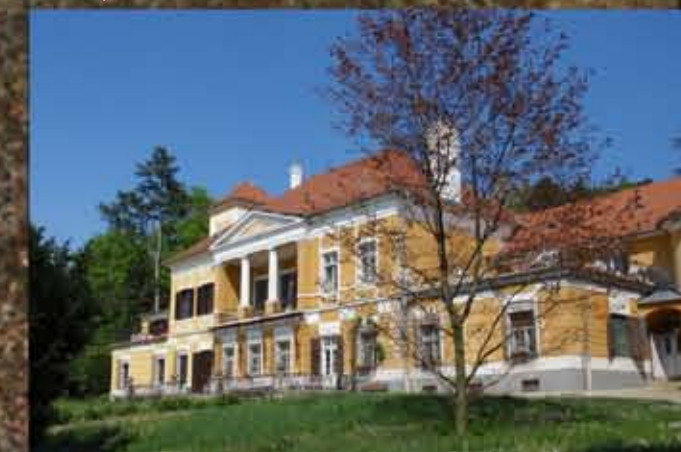
A kastély főhomlokzata

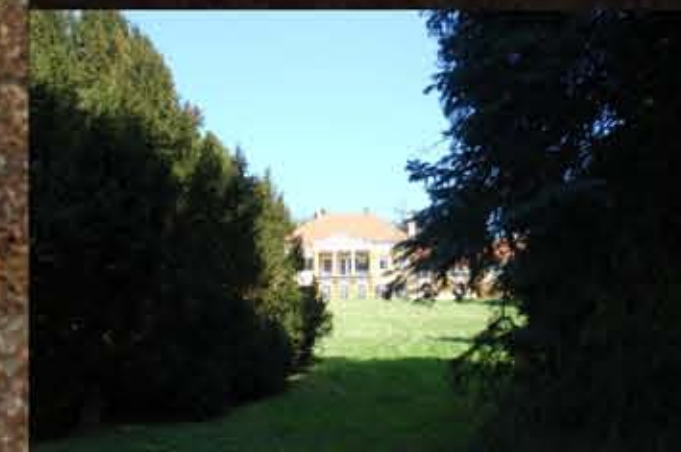
Az egykori fő látványtengely

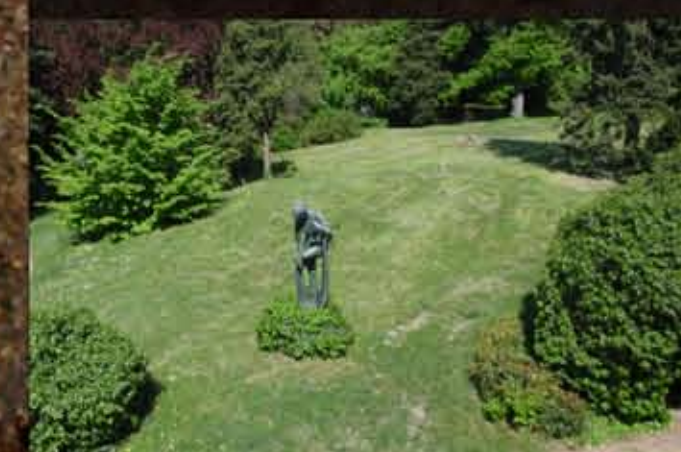
A látótörő nő szobra az egykori medence előtt

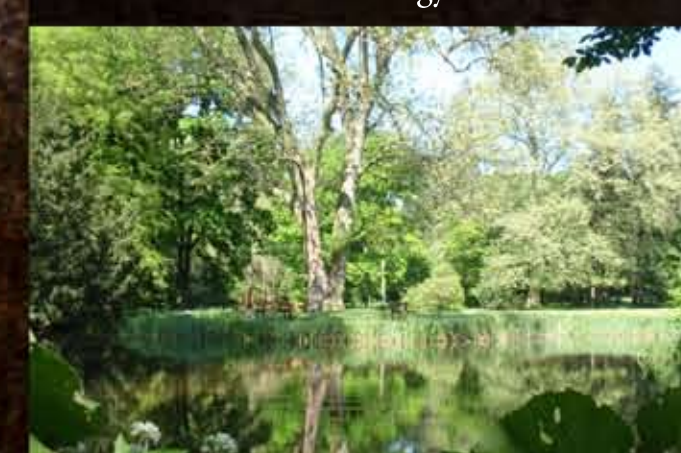
A tó a szigettel

Mint minden tájképi kertben, a vízfolyások, vízfelületek a szigligeti kastélykertben is elengedhetetlen tartozékok voltak. A Tapoleca-patak, a Tapolecai-medence leghíresebb vízfolyása, a park nyugati határát képezi. A régebben a patakából táplált tó a kert egyik legfőbb értéke, romantikus hangulatú szigetről egykor fésztől látvány tárult a kastélyra.

A tó fenntarthatósága nehezen megoldható, de a leeresztő esatorna fenékszintjének mélyítése, a vízintéskor szabályozó műtárgy kiépítése, a meder kotrása, és az iszapréteg eltávolítása jelentősen javíthatja a tó vízminőségét. A felszín alatti mesterséges vízrendszerek, öntözőberendezések és ciszternák felújítása a nagy terpesés okozta króziós, valamint a megfelelő vízellátás biztosításával az öntözési gondokat is megoldandó. Mindkét rendszer hozzátartozik a park történetiségéhez, felújításuk ezért a történeti tájhasználat visszaállításáért is fontos.

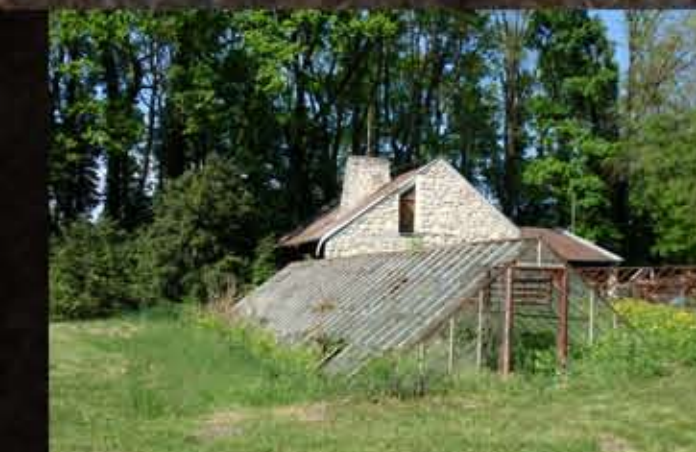
Az egykori kertészlak és az üvegházak

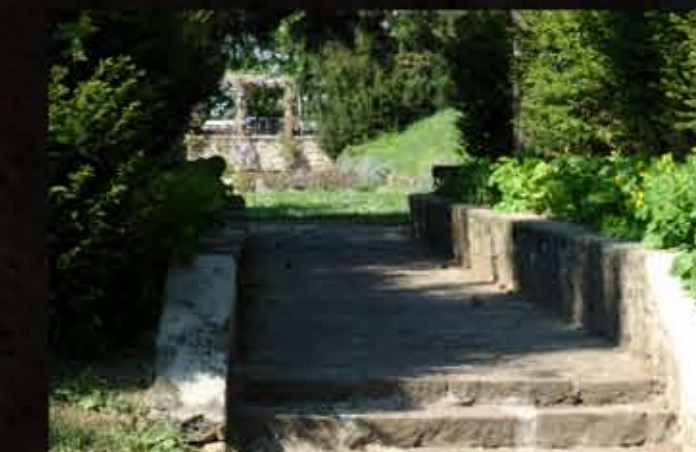
A rózsza sétány burkolata

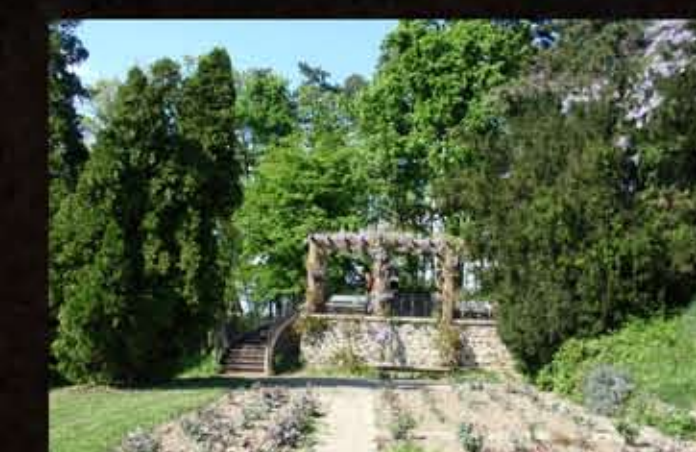
A filagória és a rosarium

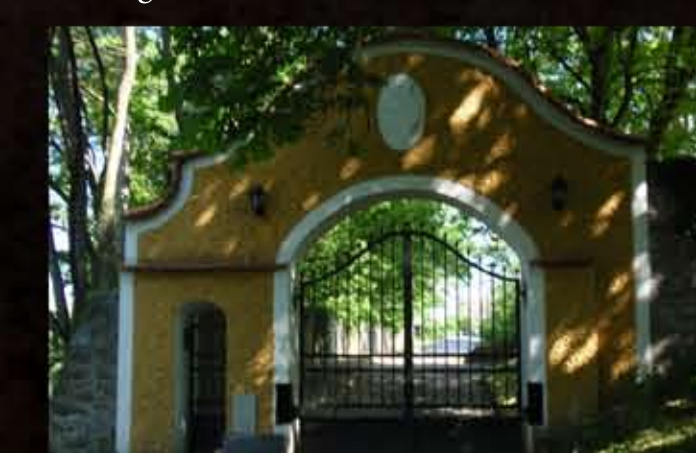
A Bujtás-kapu
