A SZOMBATHELYI ISEUM HELYREÁLLÍTÁS-TÖRTÉNETE ÉS ÚJ ELVI REKONSTRUKCIÓJA¹

MEZŐS TAMÁS*

Kulcsszavak: Isis-szentély, elméleti rekonstrukció, római kori tervezési elvek

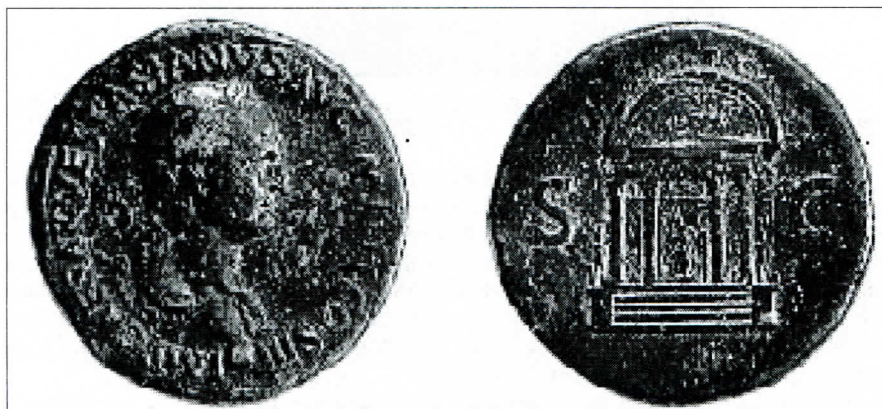
11. ábra. A rómvárosi Campus Martius Iseumát ábrázoló érme elő- és hátlapja

Robert A. Wild hivatkozott publikációjában³⁶ 44 Isisnek, Sarapisnak vagy ketőjüknek közösen dedikált szentélykörzetet ismertet. A vizsgálat átfogó jellegét Tim Hegedus a *The Urban Expansion of the Isis Cult* c. dolgozata³⁷ is megerősíti, mert Hegedus kutatásai alapján 44 olyan antik várost határozott meg Alexandriától Rómáig, ahol bizonyosan volt a kultusznak temenosza, de ezek alaprajza sajnos csak korlátozottan ismert. Rómában több szentély is létezett, ezek közül a főtemplomról, a Campus Martiuson álló együttesről nagyon hiányosak az ismereteink. Homlokzatát csak egy érem kisméretű ábrájáról (11. ábra) lehetett beazonosítani.

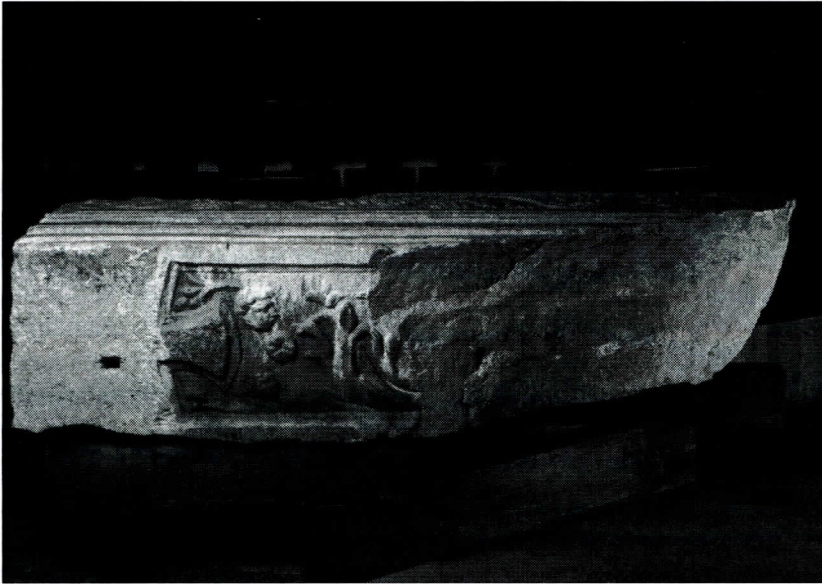
22. ábra. Az architráv alsó síkjának képe

zen az oszlop tengelyének a síkjában illeszkedett a szomszédos gerenda eleme. A szimmetrikus motívumsor közepén egy cantarosba futnak össze a szőlőindák. A cantaros közepétől a jobb oldali sík csaknem pontosan 150 cm távolságra van, így feltételezhető, hogy a középső oszlopok tengelytávolsága 300 cm. A középső intercolumnium így $300 - 2 \times 53/2 = 247$ cm. A két szélső oszlop tengelytávolsága a vitruviusi szabály alapján $953 - 2 \times 53/2 = 900$ cm, így a szélső oszlopok tengelytávolságai egyenként 150 cm-nek adódnak ($900 - 300 = 600/4 = 150$ cm). A szélső intercolumniumok pedig 97 cm-esek.
