# VÁZLATOK

GRÁTZER.SZABOLCS.2012.AD

## Település vizsgálata

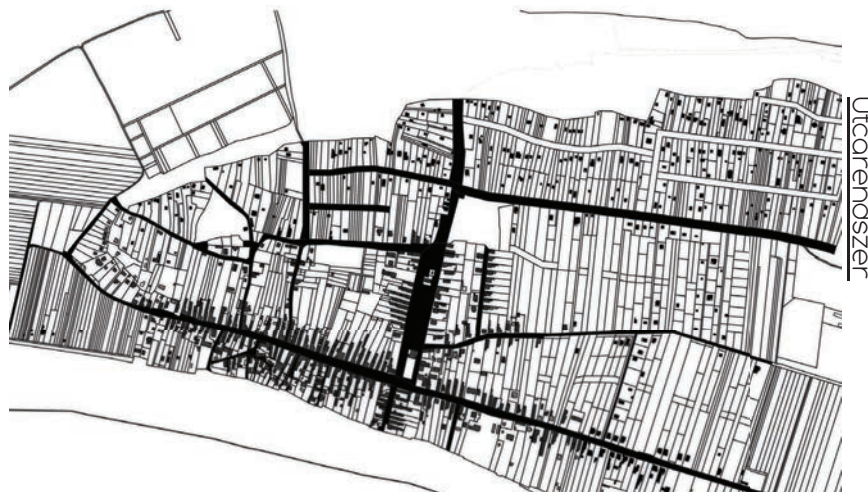
Utcarendszer

Utcarendszerét tekintve a település egyértelműen bordás rendszerű<sup>11</sup>. Ennek kialakulásáért valószínűleg a falu két Duna ág közé zártsága felelős. Első lépésben a telkek folyóval való kapcsolatából adódóan hosszúkás, folyóra merőleges telkek jöttek létre. Ez hozta létre az első, folyóval párhuzamos tengelyt. Ezzel egy időben jöttek létre a főútra szimmetrikus telkek, majd az azt lezáró újabb utcák. A település növekedésével ez a rendszer fejlődött tovább, és mivel a párhuzamos utcák összekötése a hosszirányú utcák hossza miatt szükségessé vált, a sokáig falu végét jelentő terület (a mai Hősök tere) egy új, az elsőre merőleges tengelyt jelölt ki, a későbbiekben fontos szerepet kapva.

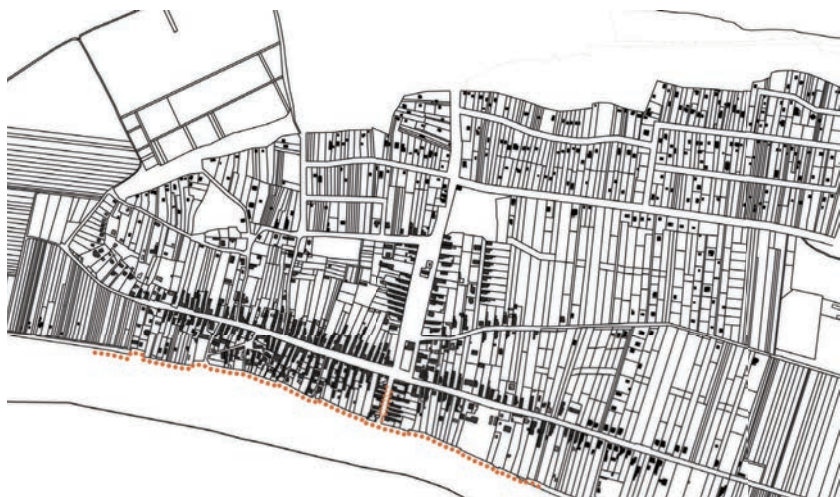
Támfal (szakaszos)

A Duna partján szakaszosan támfal húzódik, mely a verőcei kőfal mintájára épült. Szakaszosságának oka, hogy itt egyedi kezdeményezésre épült, ettől sokszínű anyagában, mintázatában, és kivitelezésének minőségét tekintve is. A támfal a kapubejáróknál befordulva fel-fut a Rév utcába is, azonban a többi, hasonló elhelyezkedésű utcában nincs arra utaló jel, hogy árvíz elleni védekezés céljából hasonlóan jártak volna el. A folyó felőli telekhatárok szintén nem központi szabályozás következtében 'ugrálnak', ezek a rendszerváltást megelőző időszakban történt elbirtoklások eredményei. Ezen határvonalak az 1990-es évek eleje környékén kerültek rögzítésre.

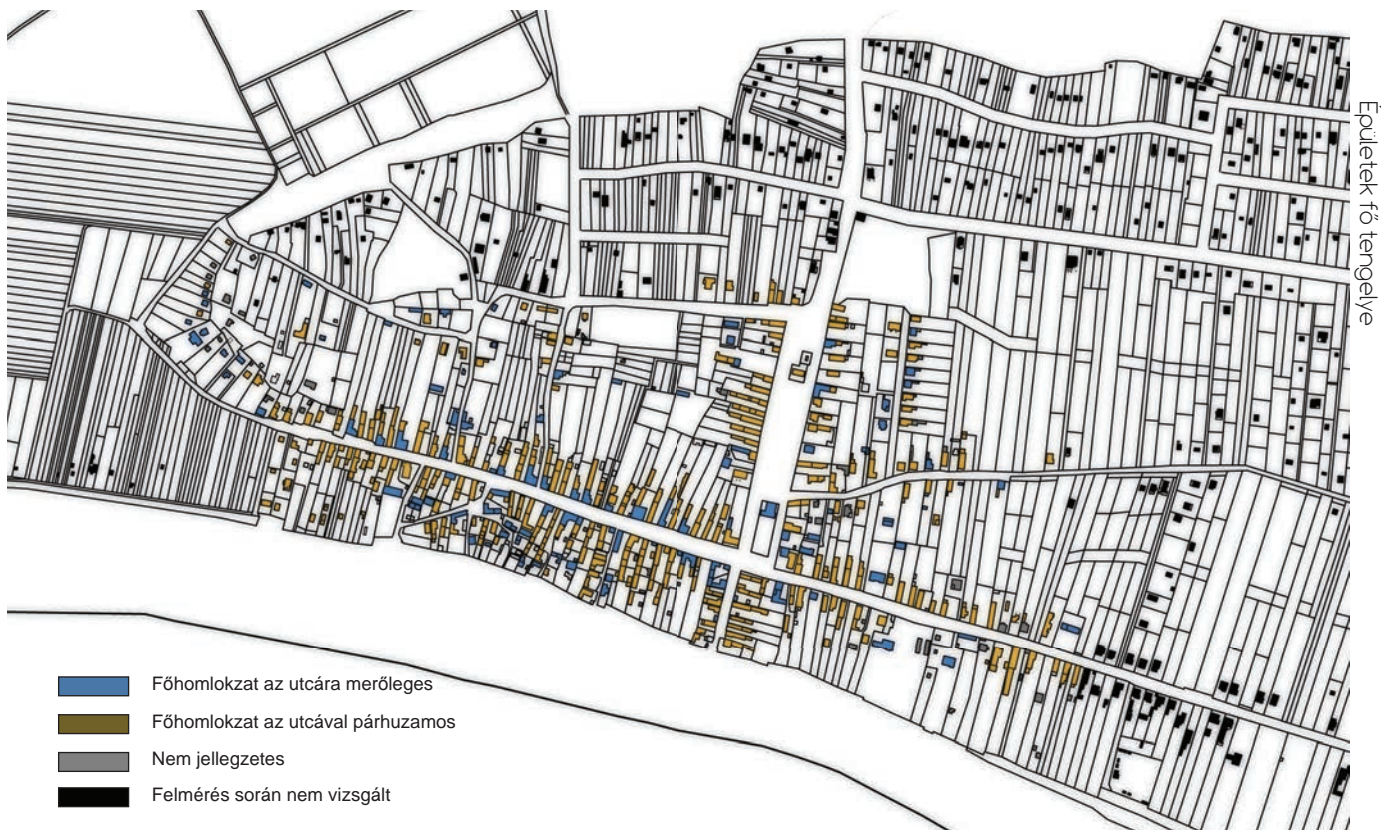
A tetőgerincek vizsgálatával bizonytalanságokat, csomósodásokat kerestem. Megállapítható, hogy a templom környékén a házak nem a faluban megszokott módon követik az utca vonalát, több törés is felfedezhető.

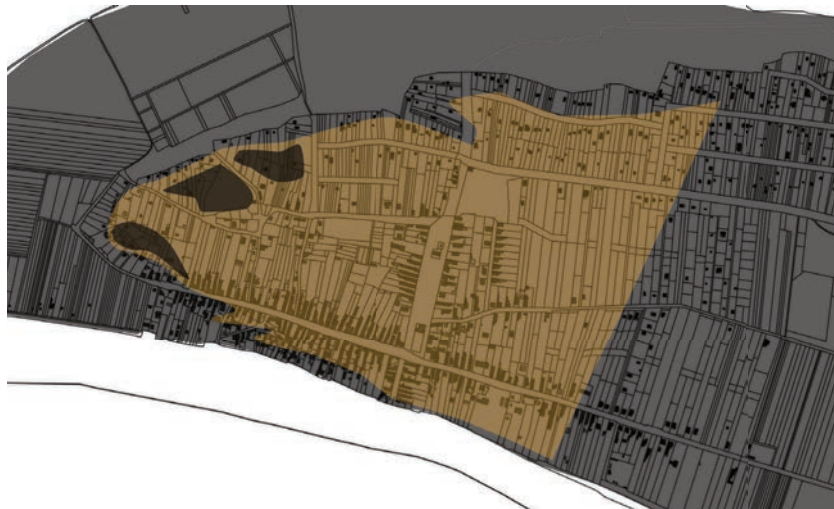
Domborzat

- Magasabb területek
- Alacsonyabb területek
- Ártérület szintje
- Duna vízszintje

A domborzati vizsgálatok során egyértelmű vált, a település szigeten való elhelyekedésének oka. A település az árvízről védett, ártér fölé emelkedő területen jött létre. Tekintetbe véve, hogy a legtöbb helyen az ártér igen széles, a vízzel való kapcsolat pedig egyértelműen fontos egy falu számára, az első házak a félsziget csücskének déli részére épültek. A domborzat törésében a házak követik a törést, csomósodás jön létre. A törésben tér alakul, mely a falu központi terévé válik így a templom is erre a részre épül.

A nagyobb (református) temető ennél is magasabb területre került, a kettő között a falu tovább nőtt, a kisebb (katolikus) temető a falu keleti végében jött létre. A falu szélén lévő szélesebb tér megmaradt, az attól keletre fekvő szőlősök beépültek, ezzel egy ma elsődlegesnek tűnő központot kialakítva, ám ez valójában másodlagos mind a történelmi mag elhelyezkedéséhez képest, mind pedig funkcióit tekintve.

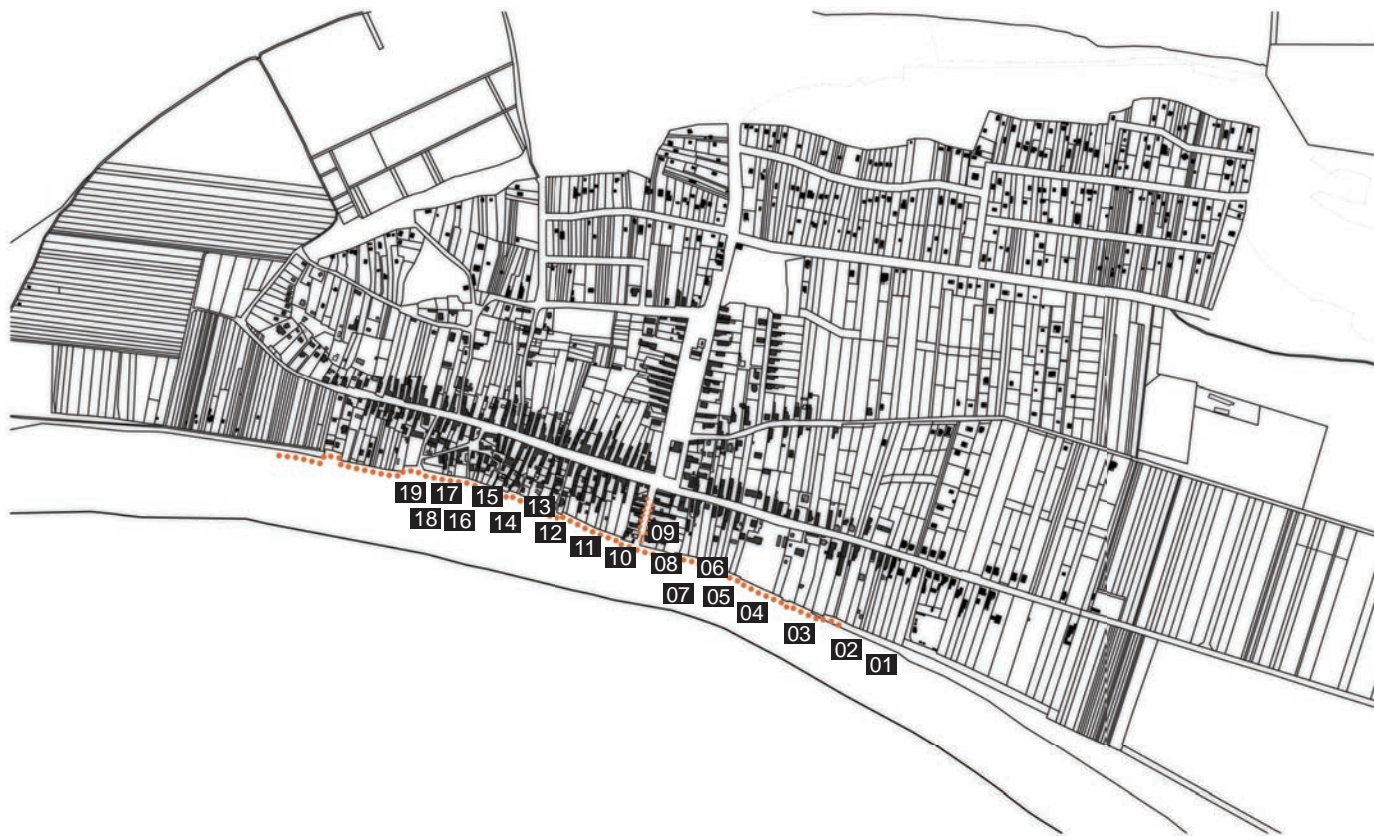
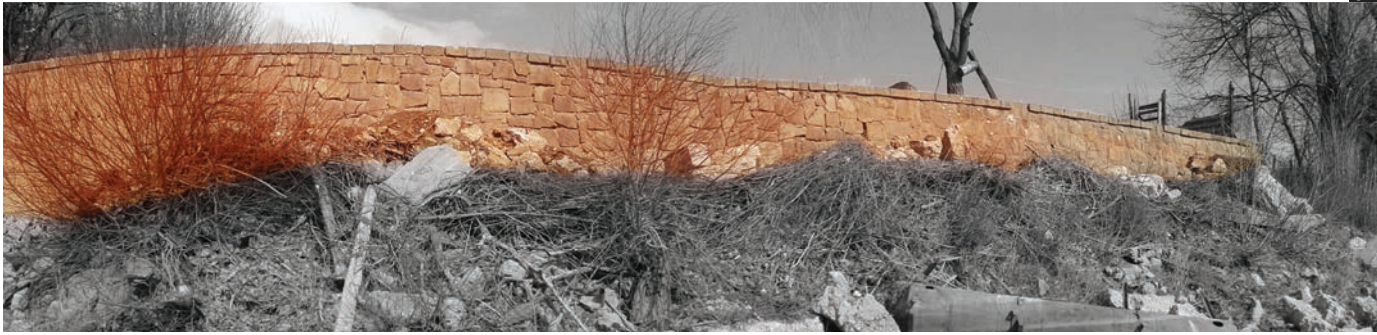
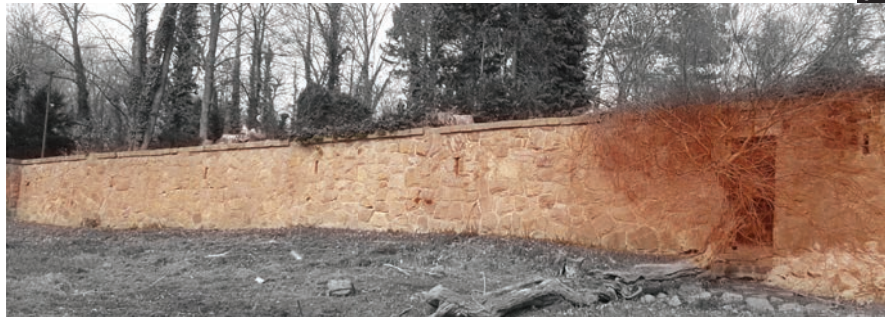
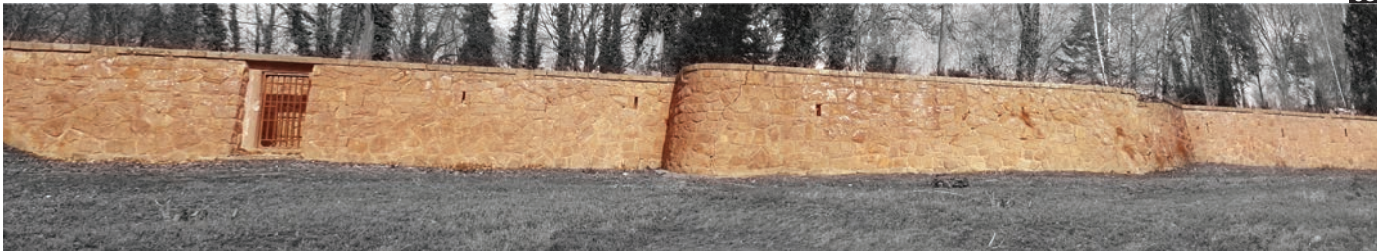
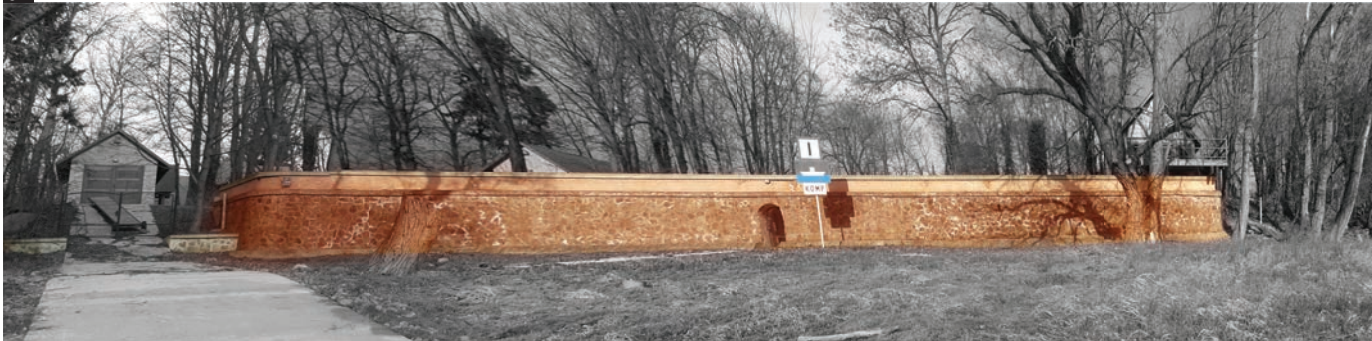
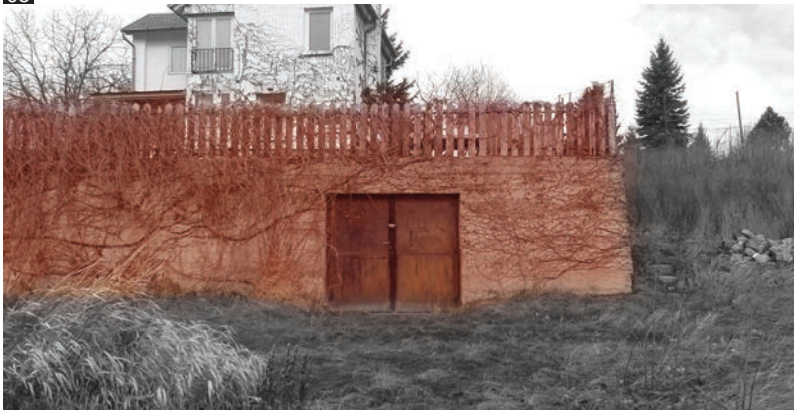
A támfal vizsgálata alátámasztja az előző vizsgálatok eredményét, mi-szerint a település központja a mai iskola környékére tehető. Itt a támfal szerkezetében, minőségében, állapotában is mutatja, hogy jóval korábban keletkezett a település keleti részén épített falnál, nyilvánvalóan azért, mert a település maga is régebben létrejött azon a területen.

A fal rettentő összetett, tizenkilenc jól elkülöníthető szakaszra osztható. A szakaszon anyagukban is eltérést mutatnak, a régi kő falazatot helyenként beton falazat váltja fel (5, 12, 14, 17, 18), de legszembeütőbb a szerkezeti sokszínűség. A támfal magassága telkenként változik, de összességében megállapítható, hogy a legmagasabb a Rév utca környékén. Ennek oka valószínűleg az árterület keskenysége. A fal magassága ettől kezdve mind nyugati, mind pedig keleti irányba csökken, az árterület ezzel arányosan szélesedik. A szigetcsúcs irányába a támfal a Templom utca vonalában ér véget, a keleti oldalon nagyjából a Hajós utca vonalában végződik.

A támfalban jellemzőek az áttörések, kapuk, melyek biztosítják a Duna partján élők kapcsolatát a folyóval.

A tervezési területen a támfal megfelelő szintű rekonstrukciója, vagy azzal egyenértékű árvízvédelem kialakítása elengedhetetlen.

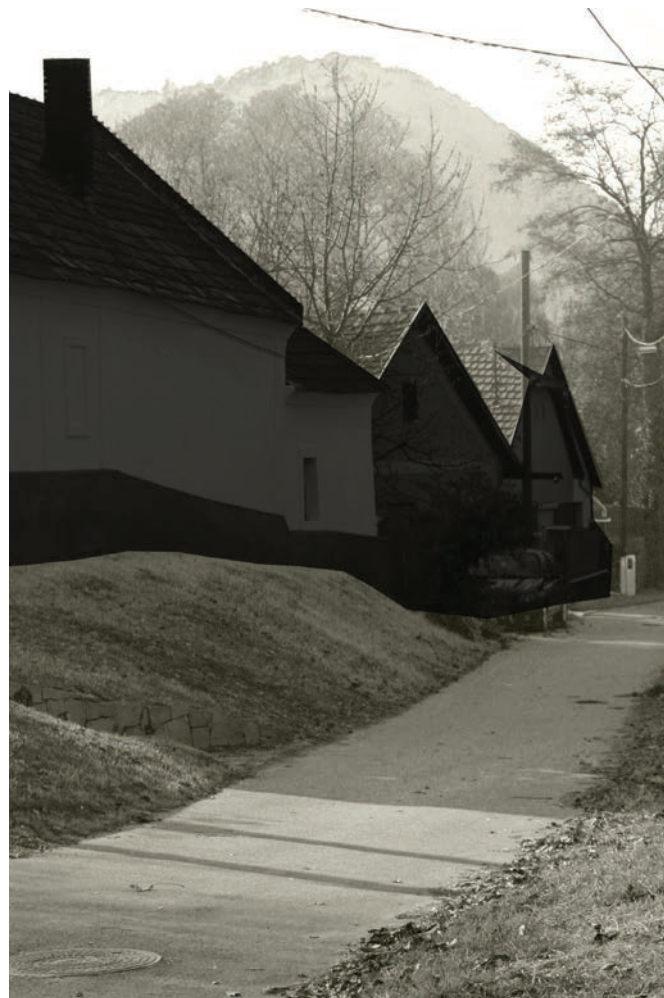
A homlokzatok összezárnak

A homlokzatok összezárnak, a tető még hangsúlyosabbá teszi ezt.

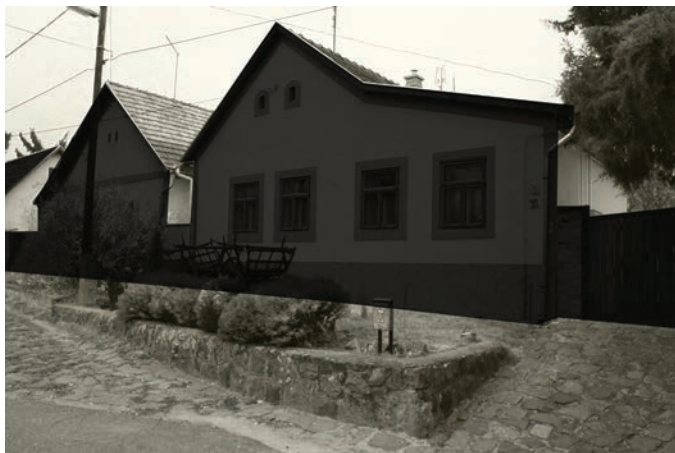
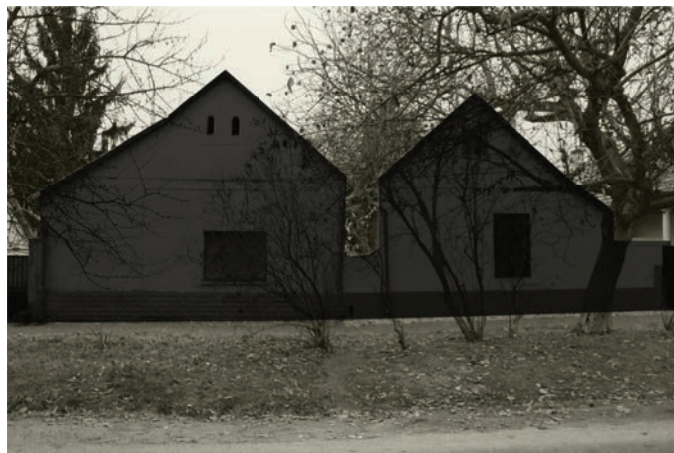
A két épület homlokzata között kapu jelenik meg.

A kapu falban készül, a homlokzat a kerítéssel együtt egységet képez. A kapu általában hangsúlyt kap.

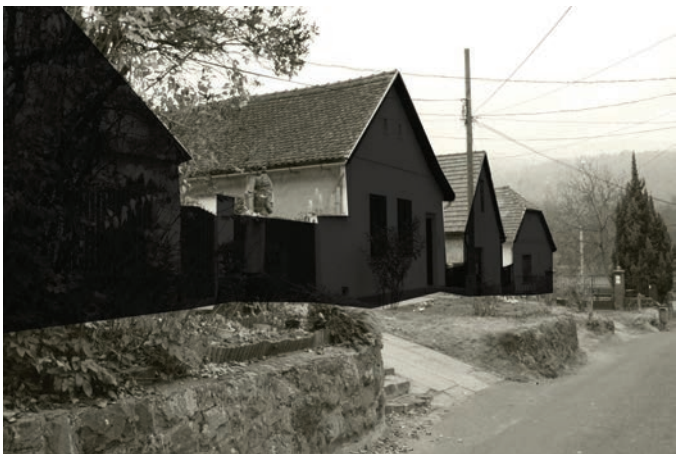
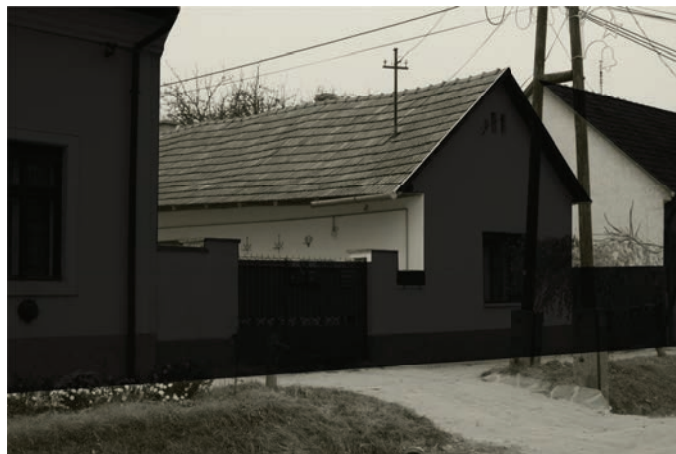
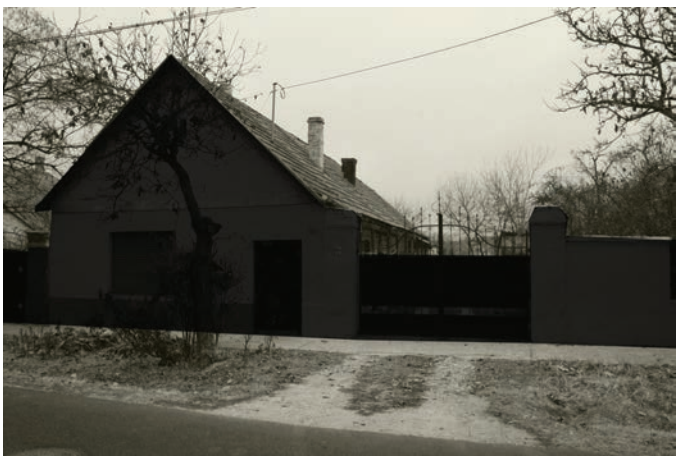
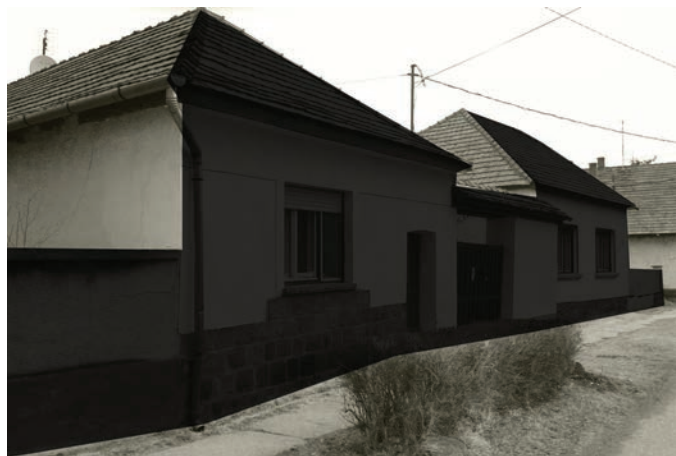
### A távolság nő

A két homlokzat már két külön egységet képez, jól elkülönül. Megszűnik az összetartás, az egymásnak támaszkodás, vagy az érzés, mintha egy közös kapu tartozna a két házhoz.

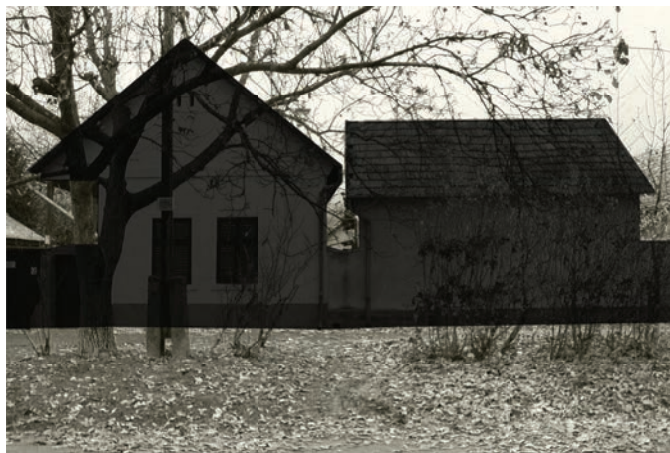
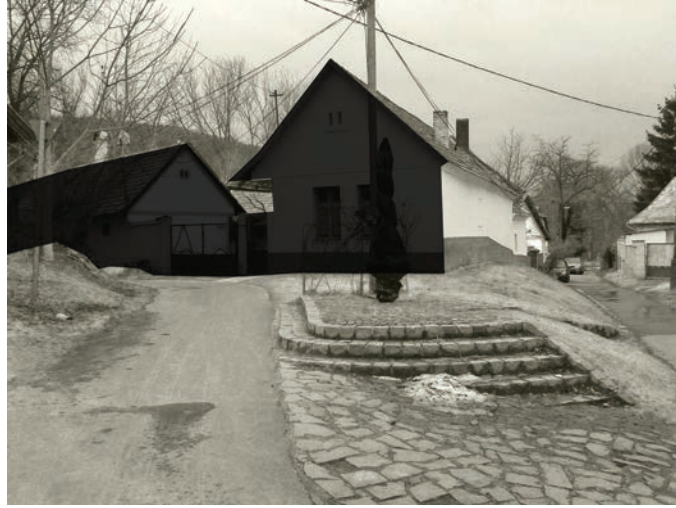
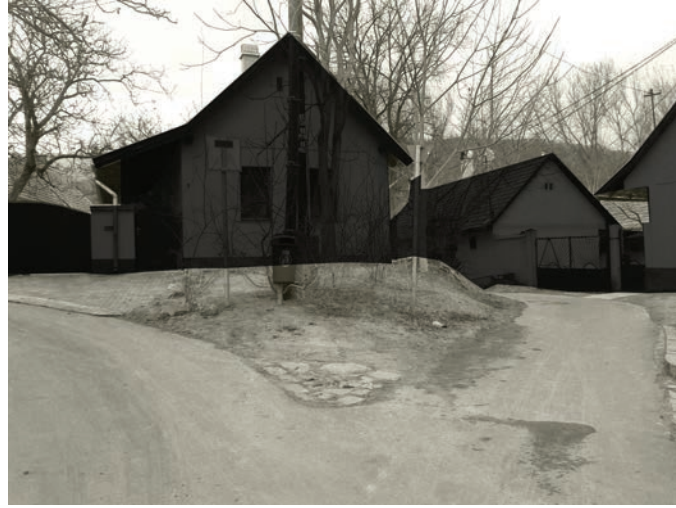
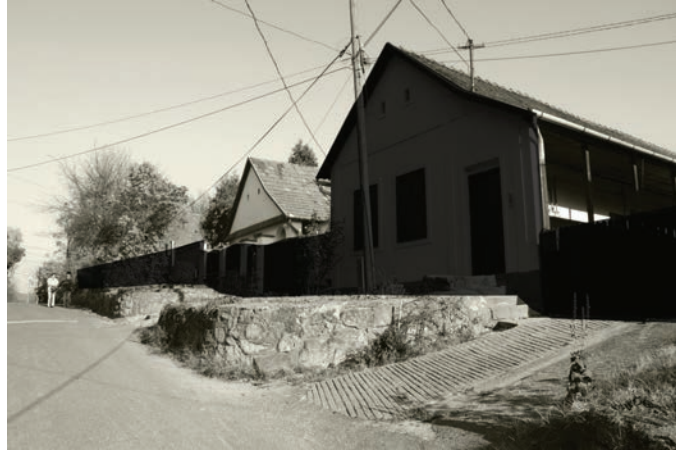
### Anomália megjelenése

A kép megbomlik, többnyire az utca kanyarodása vagy domborzat változása miatt.

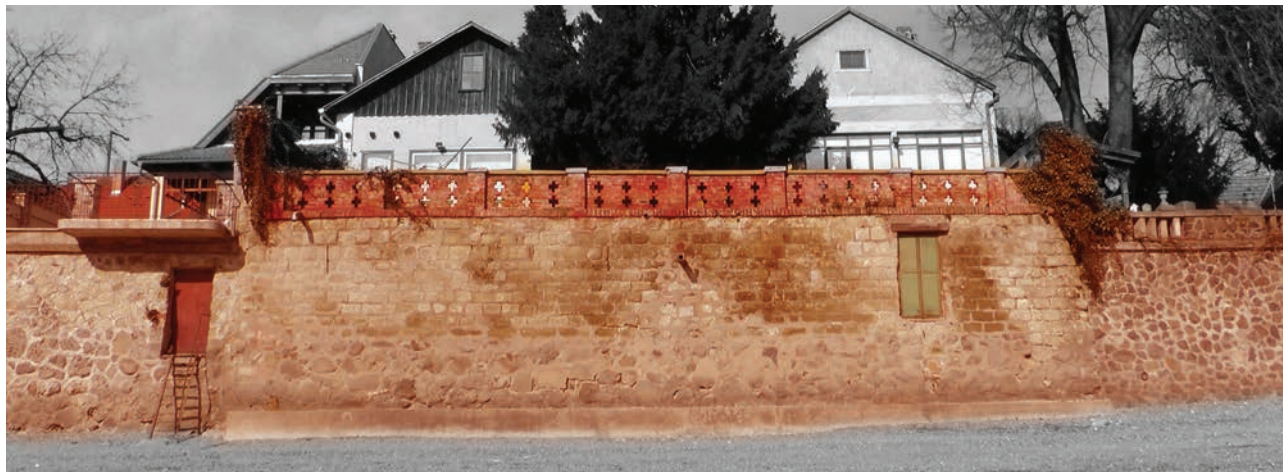
### Ugrás a falsíkban (01-es kép)

A támfalban hasonló ugrások vannak, mint a Kisorosziban található falnál, illetve telekhatárookban. A fal ugrása jelen esetben a fölötté megjelenő tömegekkel is összhangban van. Az falazat anyagában többszörösen is változás látható.

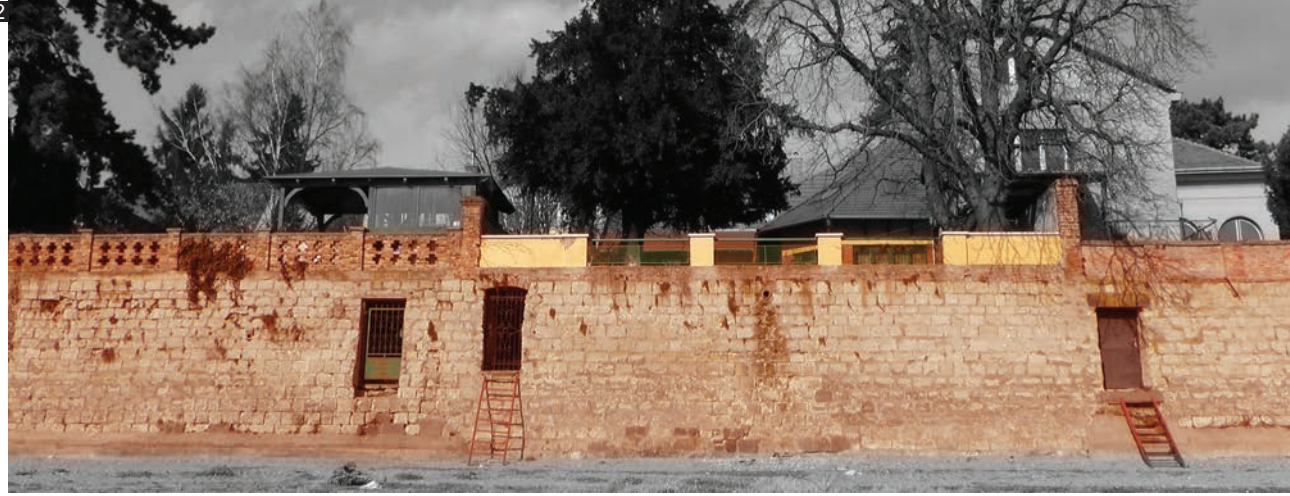
02

### Kapuk megjelenése (02-es kép)

A kapuk, valamint ajtók megjelenése igen eltérő. Méreteik és vertikális elhelyezkedésük is erősen változó, de többnyire a második réteg legalacsonyabb pontjához vannak igazítva, nyilvánvalóan praktikussági okokból.

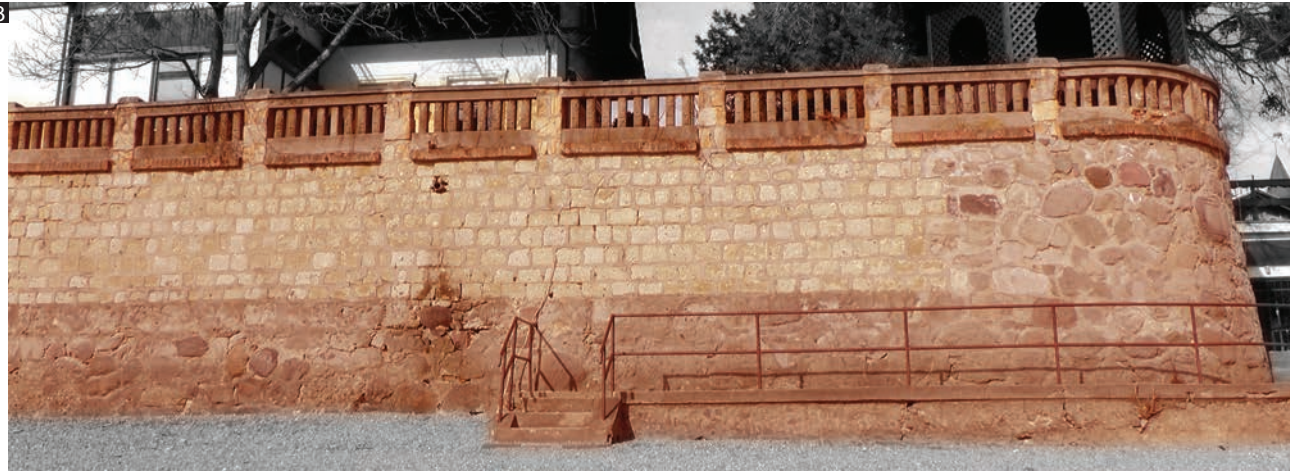
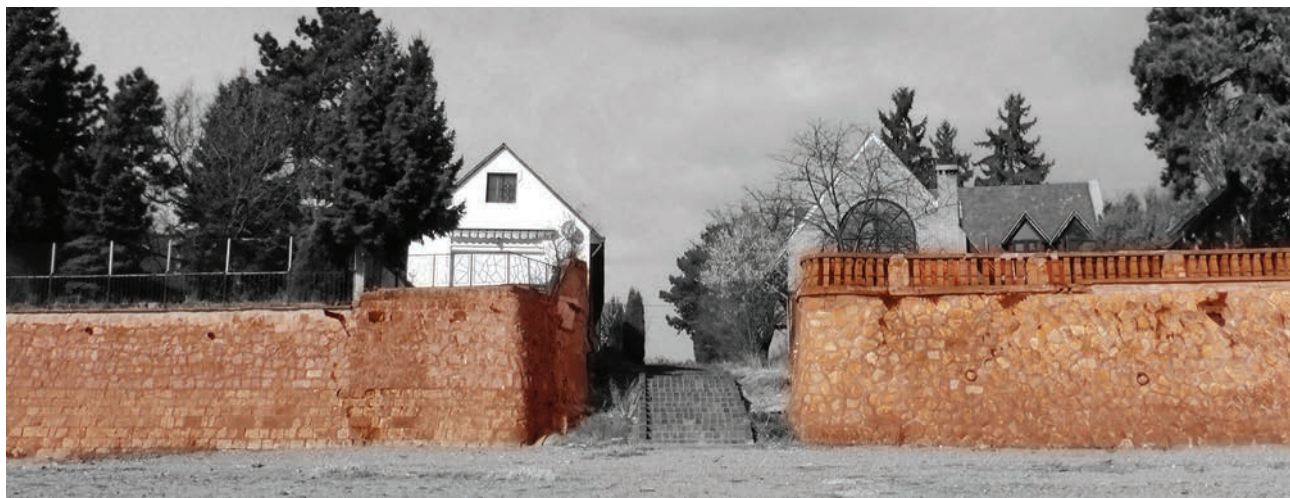
### Falvég (03-as és 04-es kép)

A falvég többnyire lekerekített és a fal általános szakaszaival ellentétben egységes anyagból, valószínűsíthetően egy ütemben épült.

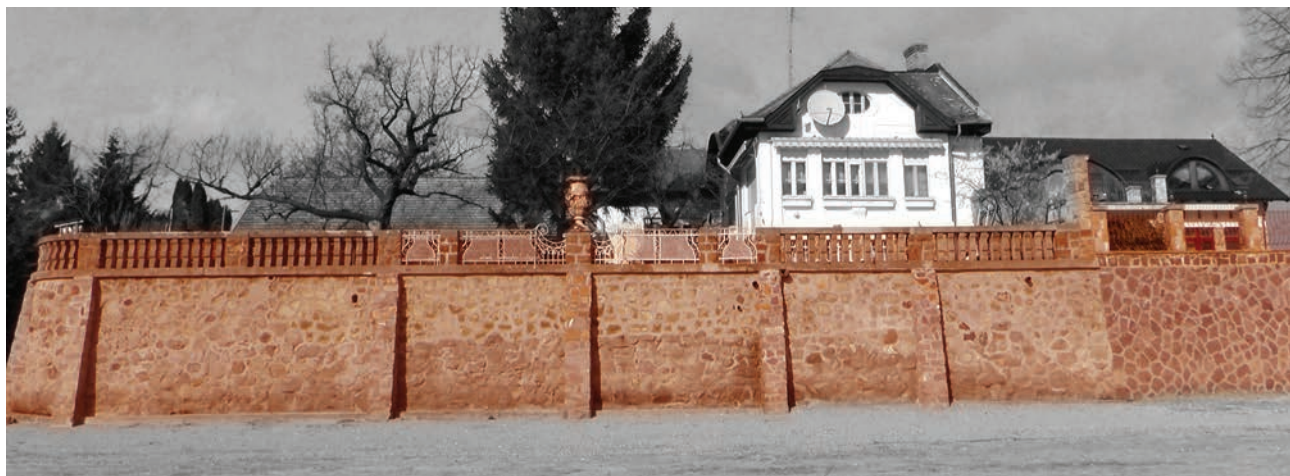
#### Kerítések, díszítések (05-ös kép)

Bár a fal építése közügy volt és építését részben a település irányította, annak elkészülte után a tulajdonosok maguk díszítették tovább környezetükhöz; ki-ki a maga vagyoni helyzetéhez és igényeihez mérten. Ennek következménye a sokszínű díszítés, a sok stílus megjelenése akár egy adott ingatlanon belül is. Ezek anyaga többnyire kő helyett téglá, vagy fém, de vannak kirívó esetek is, például plexi használata.

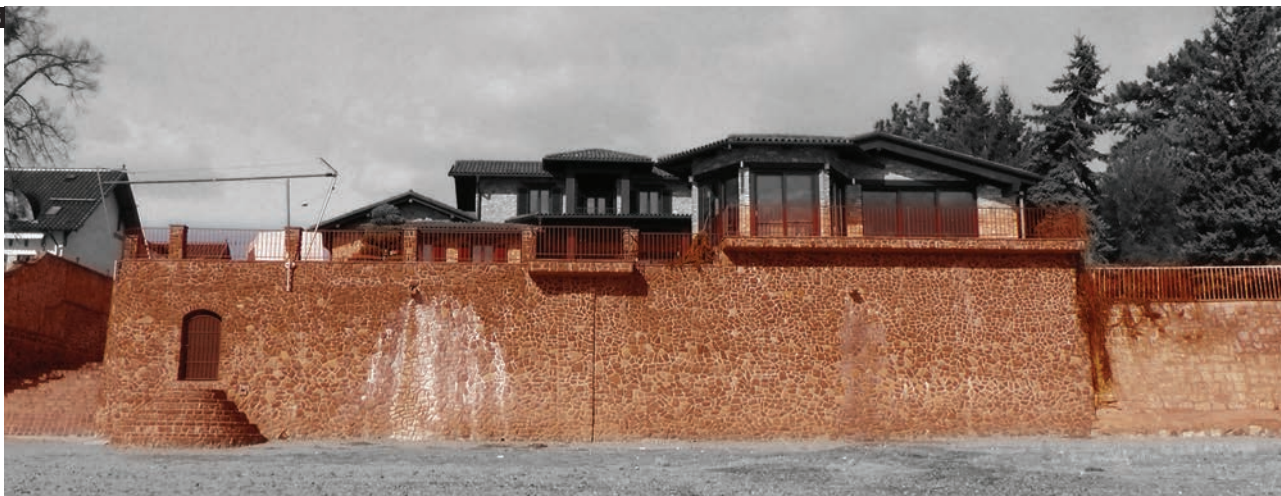
#### Támfal és tömeg aránya (06-os kép)

A támfal fölött a beépítés mértéke rendszerint igen magas. Ugyan valószínűsíthető, hogy ez általában nem tudatos építészeti megfontolásból adódott (sokkal inkább az ingatlan értékéhez igazodó megrendelői elvárásokból), jól ellensúlyozza a fal által létrejövő vizuális tömeget és ilyen módon indokoltnak tekinthető. Az arányok ilyen módon történő kiegyensúlyozása kívánatos lehet Kisoroszi es-

etében is, természetesen a helyi léptékhez igazodva.

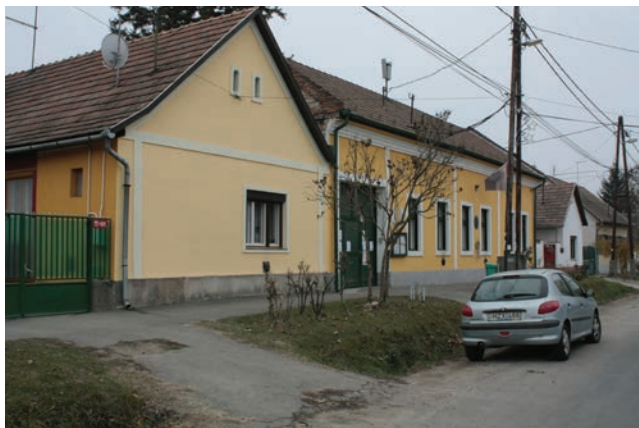
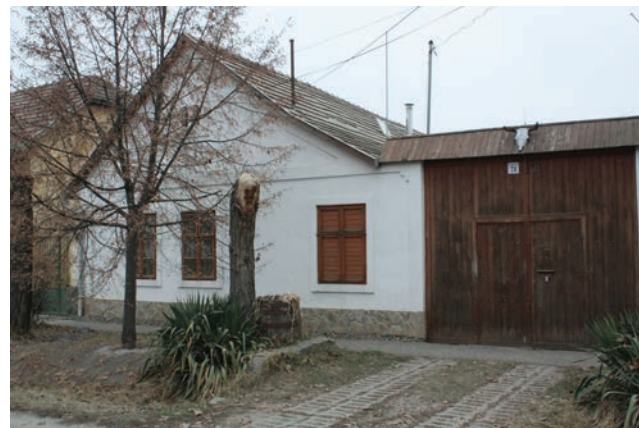
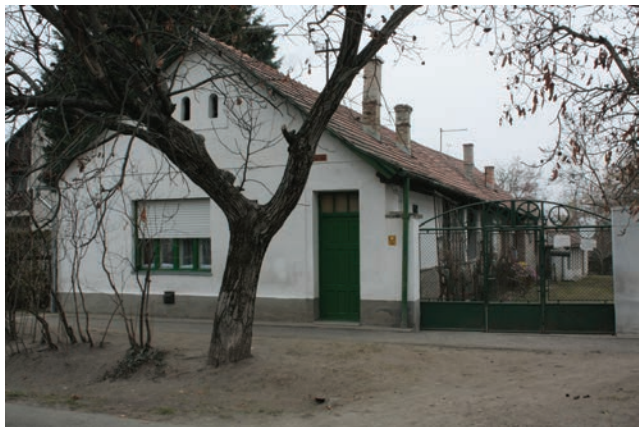
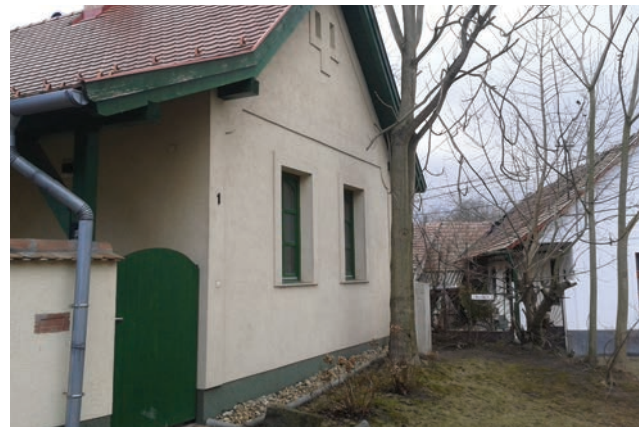
Anyaghasználat

Az anyaghasználatban alapvetően a világos, halvány vakolatok dominálnak. A legjellemzőbb a fehér vakolat, egyszerű, középszürke vakolt lábazattal (38.o., bal felső). Szintén gyakori ennek egy vajszerű, illetve sárga változata, mely hasonló lábazattal készül (38.o., jobb felső). A homlokzati díszítések alapvetően fehér színben készülnek, esetleg a fomlokat színével megegyező színben. Ezekről eltérő színek kombinációja a történelmi területen nagyon ritka; ebben az esetben kavicshintésű, vagy egy-egy különleges színű vakolat jelenik meg.

Az ablakkereteknél, kapuknál, széldezkán meglehetősen gyakori a zöld szín használata (38.o., jobb alsó).

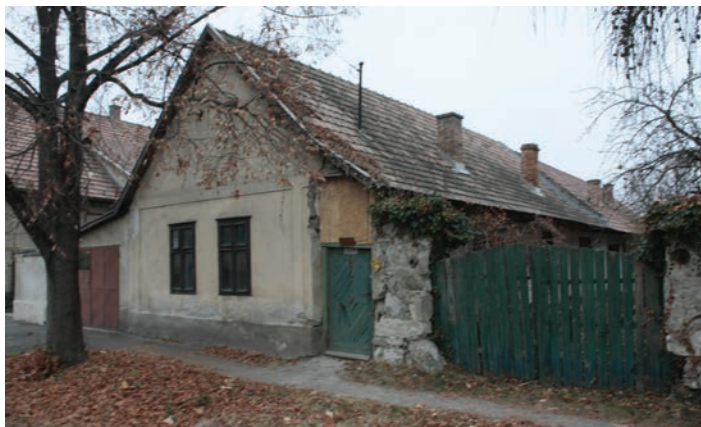
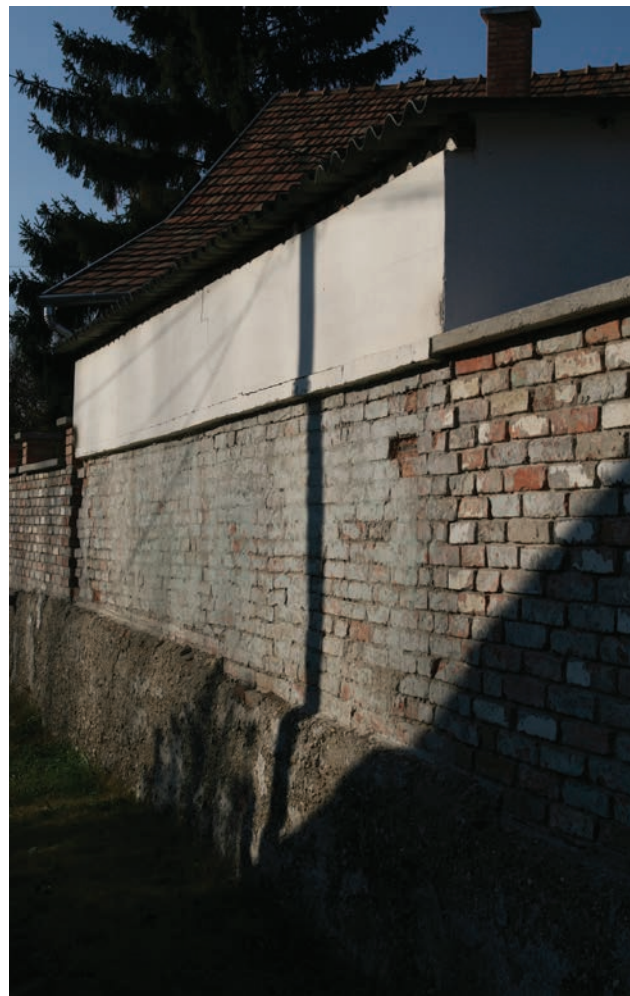
A kerítés igen gyakran kő kerítés (39.o., bal), melyet néhol fehérre festenek, ám megtalálható a téglakerítés is, melyet kisméretű téglából falaznak (39. old., jobb). Díszítő elem lehet kis mélységű ablakfülke.

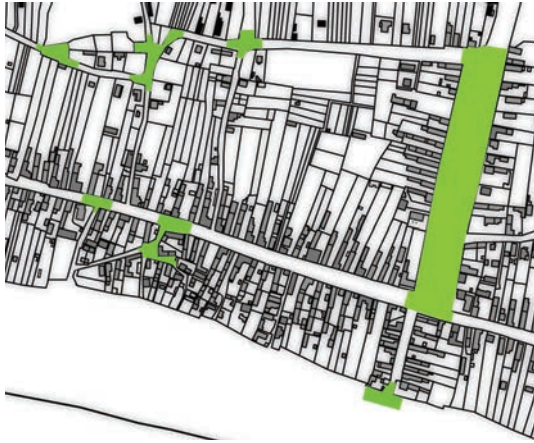
## Teresek vizsgálata

A terek a történelmi magban alapvetően összetettebbek, komplikáltabb alaprajzúak, de átláthatóságuk nem csökken zavaróan. Kialakulásuk alapvetően a domborzati töréseknek köszönhető, alakjaik is a domborzathoz igazodnak. Meglepő, hogy egy szinte síknak tekinthető szigeten a domborzatban megjelenő apró változásokra milyen nagy mértékben reagál a település szövege. Ez a folyóhoz közelebb eső területeken ugyan magyarázható a víztől való távolságtartás jegyében szerveződött településszerkezettel, de a magasabban fekvő területeken a beépítéssel nem lenne indokolt a domborzat rezduléseinek ilyen szintű követése.

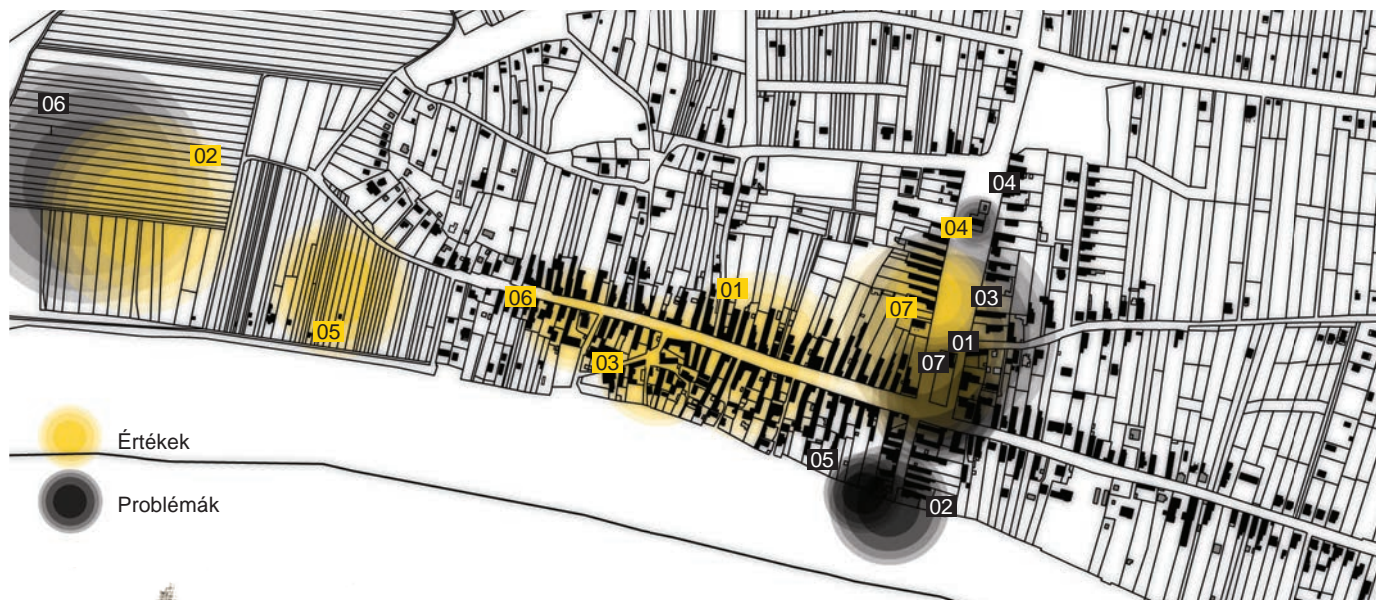
## Problématérkép - Értékkataszter

- 01 Falukép egységessége
- 02 Táborozási lehetőség
- 03 Falusi jelleg tisztasága
- 04 Hagyományok megőrzésére való törekvés
- 05 Természetközelség
- 06 Biztonság, rejtettség
- 07 Épített környezet óvása

- 01 Könyvtár helyzete
- 02 Rév környezete
- 03 Helyi alkotók lehetőségei
- 04 Posta épülete, elhelyezkedése
- 05 Közlekedés
- 06 Táborozás kiszolgálása
- 07 Településsel kapcsolatos információk hiánya

A jelek intenzitása az értékek, illetve problémák mértékét, azok mérete pedig koncentrátságot mutatja.

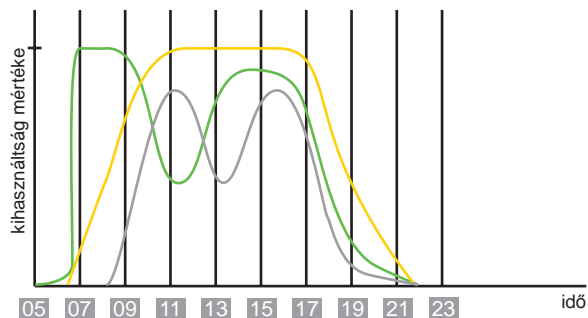
- Rév funkciócsoport kihasználtsága
- Könyvtár funkciócsoport kihasználtsága
- Információs funkciócsoport kihasználtsága
