DIPLOMATERV 2012

készítette: Bóhm Gábor konzulens: dr. Almási Balázs

02 épületállomány

A TATAI KOSSUTH TÉR SZABADTÉRÉPÍTÉSZETI TERVE

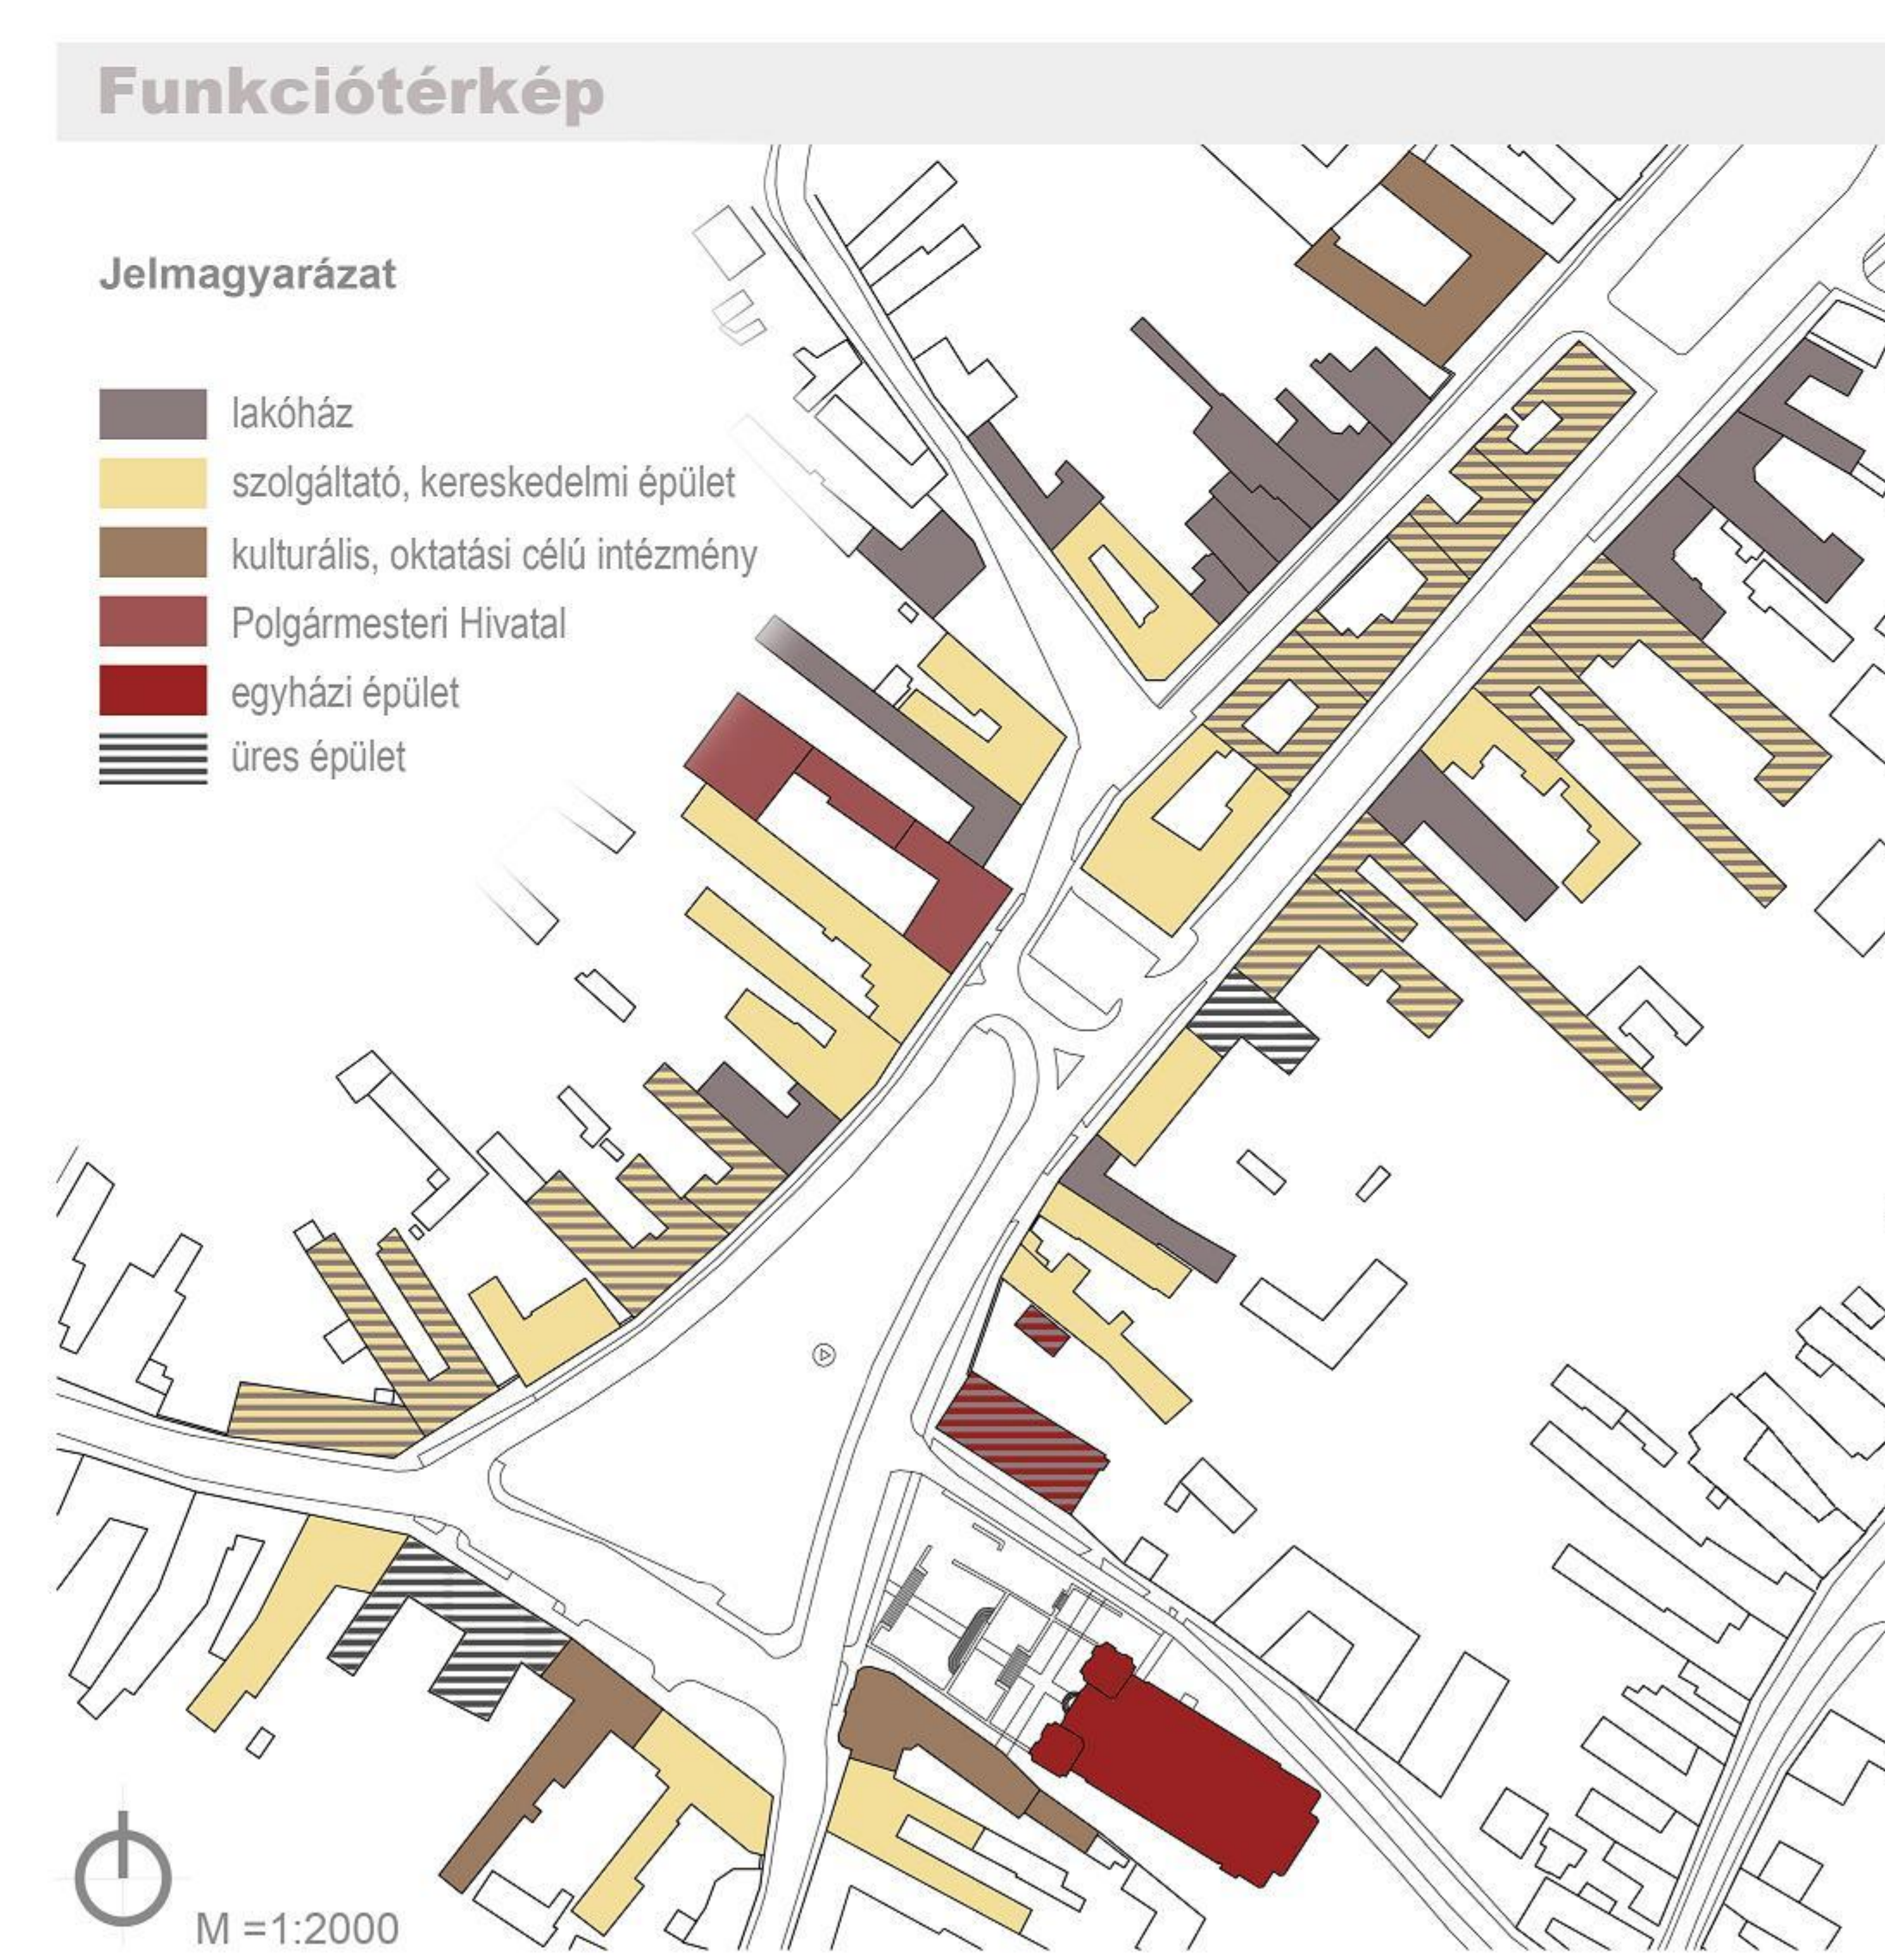
A térképen a házak utcai frontján található funkciókat jelenítettem meg. Üzleti lefedettség tekintetében a Kossuth tér szorosan összefonódik a Bercsényi, illetve a Rákóczi utcával, így a térképen ezen utcákat is feltüntettem, elemeztem. A tágabban vett környezet analízise során valós képet kapunk arról, hogy a Kossuth téren és annak vonzáskörzetében milyen irányú fejlesztésekre van szükség, milyen gazdasági, társadalmi jellegű beruházások segíthetik a tér szerves fejlődését.

A Kossuth tér központi elhelyezkedését jól tükrözi a kereskedelmi, szolgáltató egységek magas aránya, valamint a megjelenő puha infrastruktúra (kulturális, oktatási, közigazgatási) elemei. A tér közösségi életben betöltött szerepét az egyházi épületek tovább emelik. Lakófunkció általában vegyesen, másik funkciókkal társítva jelenik meg. Kizárólag lakó célokat csupán két ház szolgál. A lakásállomány visszazonulása a téren (és szűk környékén) a terület társadalmi fontosságát mutatja.

A mára kialakult állapot mutatja a jövő felé vezető utat is, a fejlesztéseknek a közszféra érdekeit kell érvényesítenie. Ez az irány összeegyeztethető a tér hagyományos városi pozíciójával is, a Kossuth tér főtéri jellegével.
