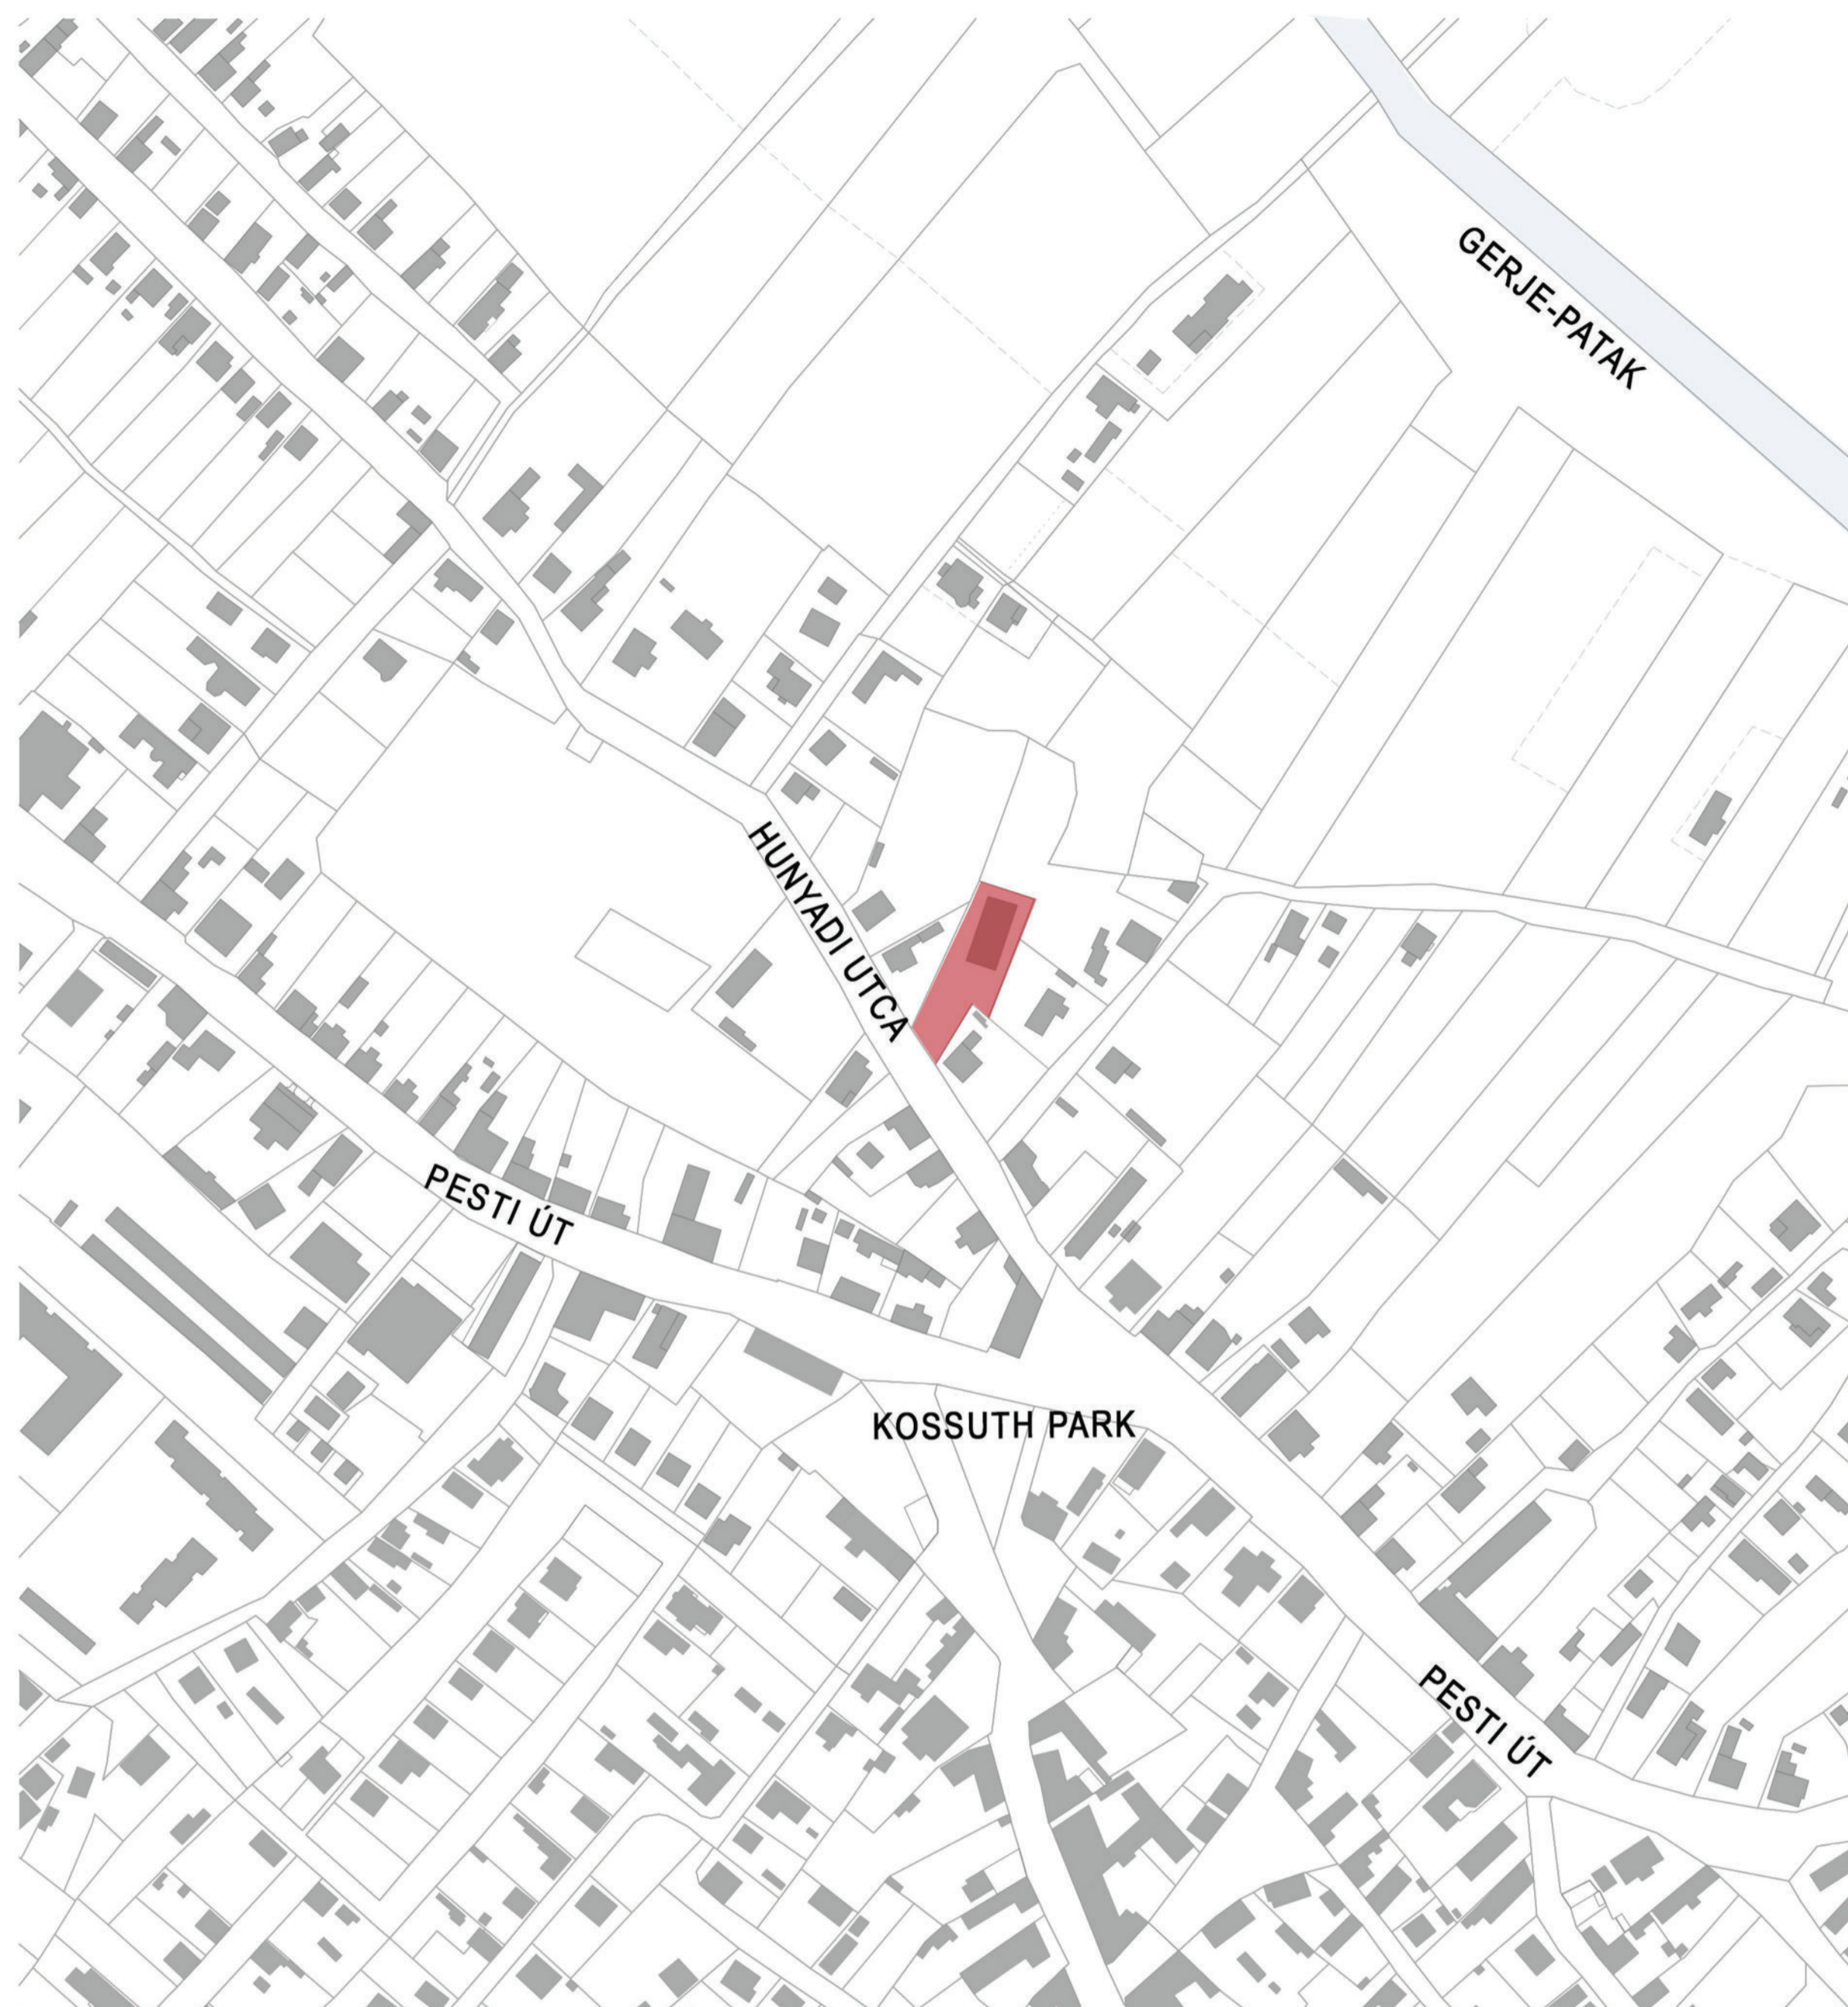
A telek korabeli állapotáról az egyetlen információt az 1881-es kataszteri felmérés térképe nyújtja. Az utcáfronton három másik épület áll, melynek rendeltetésére csak következtethetünk egy korábbi felmérés szöveges jegyzeteiből (1930-ban még állt a kántor, a rabbi valamint a Hegedűs háza" (utóbbiban lehetett az iskola) (forrás: 1987-es felmérés szövege).)

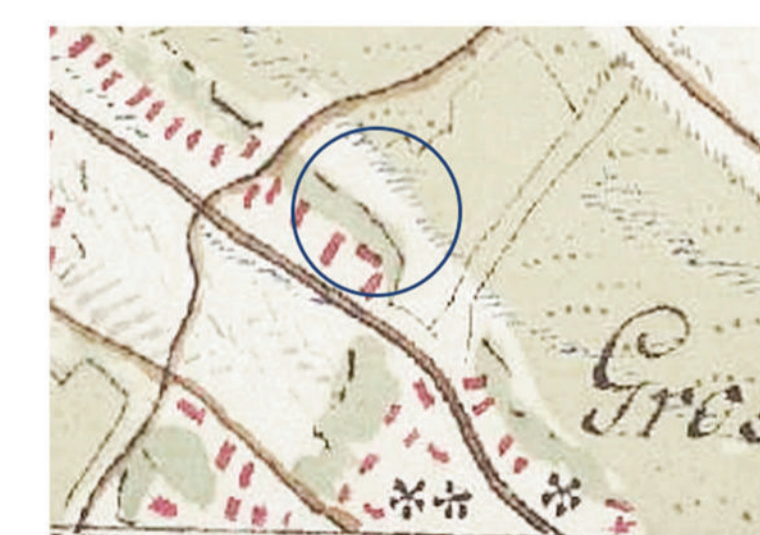
Az első katonai térképen még beépítetlen terület

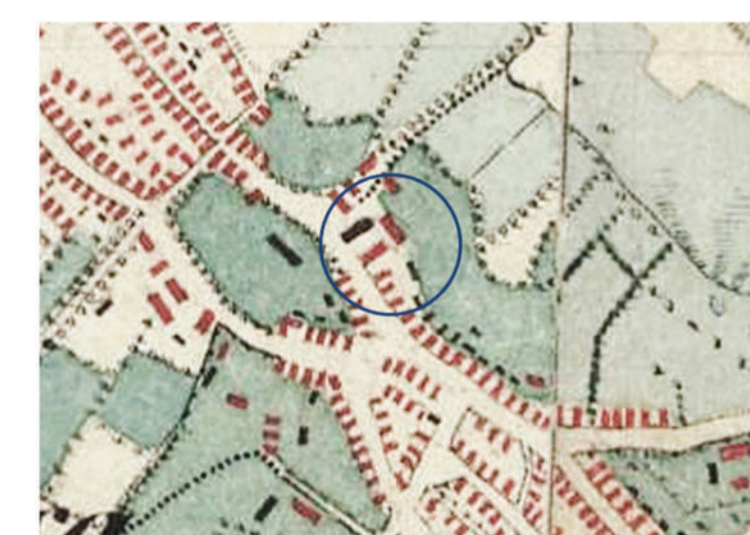
A második katonai felmérésen már elkezdnek beépülni a környező területek, a zsinagóga a térképen nem azonosítható

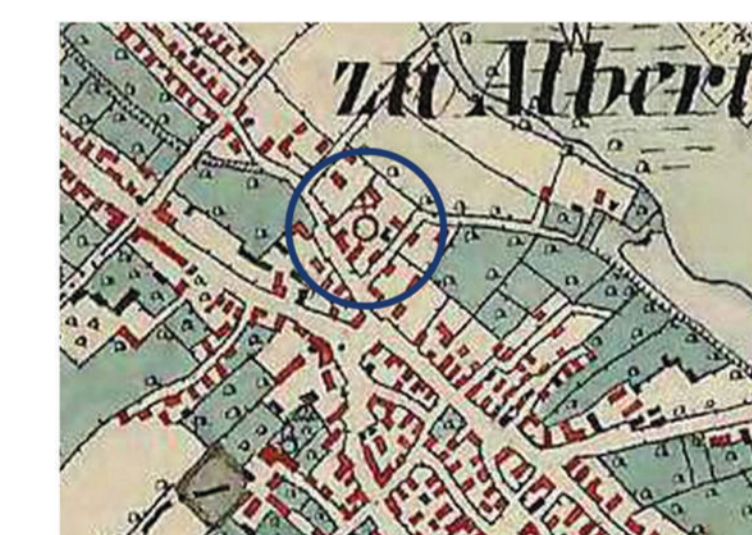
A harmadik katonai felmérés már feltételezhetően a település főleg zsidók lakta negyede veszi körbe a zsinagóga épületét
