SZERZŐ  
KOVÁCS DÁVID

# MÚLT, JELEN, JÖVŐ

Szocialista áruházak változó városainkban

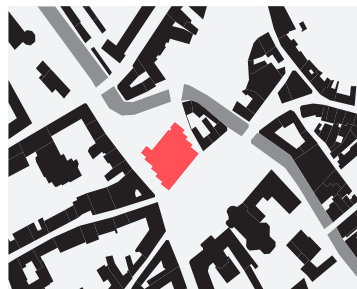
[1] Eger térképe. A piros pont az áruházat, a lehatárolás a történelmi városközpontot jelzi  
[2] Az épület helyszínrajza a tágabb környezettel

A földszinti eladótéren keresztül húzódó „belső utca” a Dobó teret és az áruház túlsó oldalán, a kis Eger-patak könyökében található parkoló teret kapcsolja össze. Az eredetileg finoman megoldott részleteknek (osztás nélküli üvegfal) köszönhetően az ember olyan természetesen haladt át a házon, hogy szinte észre sem vette, hogy belépett.<sup>5</sup> A földszinti portálok (betekintő kirakatok) a Dobó teret és a piac felé eső teret nem vágják el egymástól, a vizuális kapcsolat megmaradt köztük. Az épület tömegét ezek tették finomabbá és jól illeszkedővé, amire visszahúzott síkjuk is ráerősített.

A gazdasági helyiségek a kisebb szélességű Gerl Mátyás utca felőli oldalon alaprajzilag lépcsőző külső kontúrral, tömör téglafalak mögött kaptak helyet. A feltöltés is innen, illetve a parkolóterület felől történik. Ez a megoldás más áruházakhoz hasonlóan azért jelent problémát, mert nem választhatók el egymástól a vásárlók által használt útvonalak és a gazdasági feltöltés.

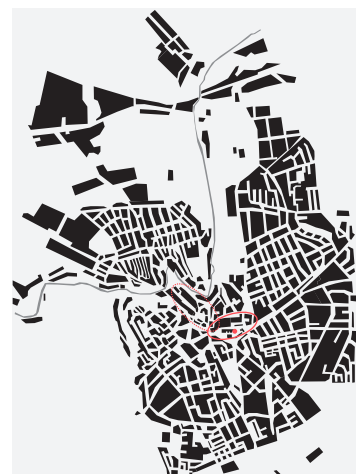
[3] Veszprém térképén piros folttal a Bástya Áruház épületét, szaggatott lehatárolással a történelmi, folytonos vonalú lehatárolással a modern városközpontot jelölve  
[4] Helyszínrajz a tágabb környezettel  
[5] Az áruház látképe, mellette az egykori főtér és a lejtős utca

Veszprém esetében a város központja fizikai értelemben is a város közepén található. Ugyanakkor fontos megemlíteni, hogy a város domborzati viszonyainak köszönhetően a szakrális és igazgatási központ, a kulturális központ és a kereskedelmi központ három különböző tengelyre felfűzve épült ki, melyek egy csomópontban találkoznak. A város kereskedelmi központja a 60-as évektől a 80-as évekig tartó bontásokkal és nagyívű fejlesztésekkel modern városközponttá épült át. Ennek egyik első elemeként épült meg a Bástya Áruház 1965-ben.

Az áruház a Kossuth Lajos utca és az erre felfűződő egykori főtér (ma ezt a funkciót kevésbé tölti be) által határolt sarkon helyezkedik el. Az épületet a modern városközpontot is magában foglaló rendezési tervnek megfelelően telepítették. A pártházal és a hotellel együtt keretezi a főteret. A tervezéskor már készült a központ új beépítési terve, ezért az áruház kialakítása funkcionális szempontból azzal is összhangban volt.<sup>8</sup>

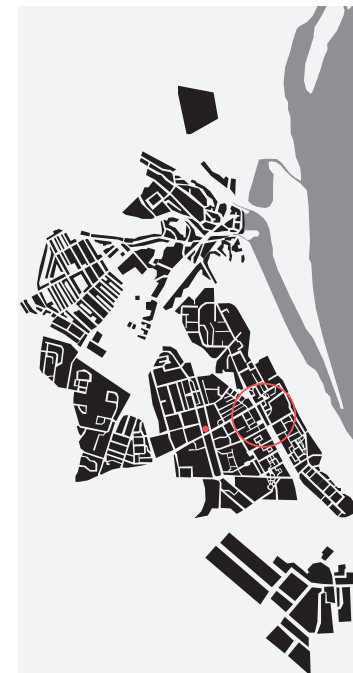
[8] Dunaújváros térképe. A piros folt az áruház, a lehatárolás a városközpont helyét jelzi

Dunaújváros városzövege viszonylag rövid idő, néhány évtized alatt alakult ki. Az ötvenes évek legelején, az építés első ütemében még a modernizmus égisze alatt létesültek tömbök, a szocreál alatt jellegzetes keretes beépítések formálódtak, ezt követően, a 60-as és 70-es években pedig nagy paneles lakótelepek épültek. Szerkezetét tekintve szabályos, tengelyekre szervezett rendszere könnyen kivehető. A település központja a Duna felőli oldalon, egy 50 méter magas löszfennsíkon található.<sup>10</sup> Az áruház a Városháza tértől induló, kereskedelmi létesítményeket

felfűző tengely mentén, az egykori Tüzép telep (1951-1962) helyén épült fel. Valaha innen látták el tüzelővel a szálláshelyeket és a lakásokat. Ez a terület egy fontos közlekedési és városszervező csomópont mellett, két fontos útvonal kereszteződésében fekszik.

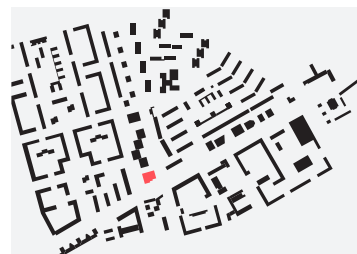
[9] Helyszínrajz a tágabb környezettel  
[10] Az áruház és a mellette álló tízemeletes lakóházak látképe

Ahogy fentebb már említettem, az épület egy addig üresen maradt, tömbnyi nagyságú telken épült fel, mellette négy tömbben tíz emelet magas panelházak találhatóak 320 lakással, a terület másik végében pedig a környék legnagyobb rendelőintézménye kapott helyet.<sup>11</sup> Az áruház két emeletével, 3560 négyzetméter hasznos alapterületével a város legnagyobb ilyen funkciójú épülete. Kapcsolódik a Dózsa György úti üzletsorhoz, és építészeti hangúlyosan zárja le azt. A terület keleti oldalán 5300 négyzetméternyi zöldterületet, nyugati oldalán pedig 340 gépkocsi elhelyezésére elegendő parkolóterületet alakítottak ki.<sup>12</sup> Ez utóbbi nagyban hozzájárul az áruház kedvező üzemeltetéséhez. Az épületcsoport formailag és a beépítés kompozícióját tekintve egységes. A két középület, az áruház és a rendelő szerepe ebben a léptékben egyformán meghatározó, közrezárják a nagy tömeget, de kevésbé karakteres lakóépületeket. Ugyanakkor azáltal, hogy a Skála épülete került a nagyobb forgalmú út mellé, valamint a korábban épült középületek tengelyébe, a város szerkezetében betöltött szerepe hangsúlyosabb. Az áruház egyedi tömeg- és homlokzatképzésével is környezete meghatározó eleme. Az út menti homlokzatának lépcsőzése, a sarkok lekerekítése mind karakteres épületté teszik, ugyanakkor formavilágának köszönhetően jól illeszkedik a szűkebb és tágabb környezetben épült házakhoz.

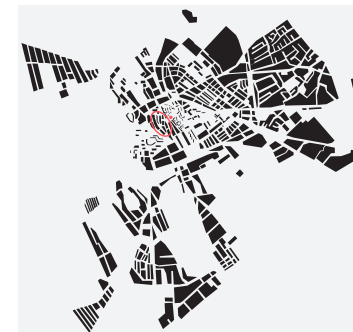
[11] Székesfehérvár térképe. Pirossal jeleztük az áruház épületét, és lehatároltuk a városközpontot

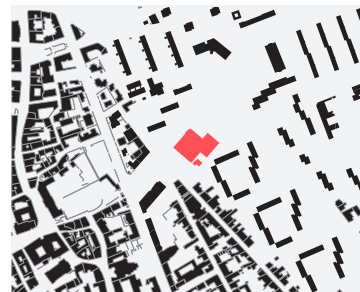
[13] A székesfehérvári Skála Áruház és tágabb környezete

Az épület egy, a maga korában új városrész meghatározó elemeként, a rendezési tervnek megfelelően épült meg; a Kempelen tér, a Rákóczi út, a József Attila utca és az új lakótelep északi oldala által közrezárt területen,<sup>13</sup> az egykori „promenádt”, ma négysávos gépkocsi forgalmú út mellett, azzal párhuzamosan helyezték el. Az eredeti elképzelések szerint egy további épület is létesült volna mellette, ami indokoltabbá tette volna a telepítését. Az áruház bővítményei és a tőle délre valamivel később megépült panelházak gyengítették városszerkezeti beágyazottságát. Az épület körül túl közel kerültek egymáshoz az eltérő jellegű beépítések, és ebből feszültség keletkezett. Ezért fontos lenne a bővítmények újragondolása, esetleges bontása, hisz ezáltal nemcsak az áruház városszövetbeli illeszkedése javulna, hanem építészeti karaktere is jobban érvényesülne.

A megépülése után körbefutó földszinti üvegfalnak köszönhetően a lebegő emeleti tömeg könnyedebb módon jelent meg, jobb átmenetet képzett a különböző beépítések között. Inkább tűnt valami újat megtestesítő, különleges, nagyméretű pavilonnak vagy szobornak, mintsem erőteljesen a talpához kötött, fix épületnek. A székesfehérvári áruház tömege illeszkedés szempontjából jóval problematikusabb, mint az előző példák. Szoborszerűsége miatt hiányoznak róla azok a részletek (előtető, az emeleti tömeg nagyobb megnyitások, szalagablakok, tagolt tömeg, érzékeny terepcsatlakozás), melyek segítségével képes lenne igazodni vegyes beépítésű épített környezetéhez. Nagyvonalú tömege tágas teret kívánna, ilyen azonban csak az északkeleti oldalán található. Markáns megjelenése nem tud jól érvényesülni a környező házak közelsége miatt. Önmagában nagyvonalú épület, de a közvetlen környezethez nem akar és nem is tud igazodni.

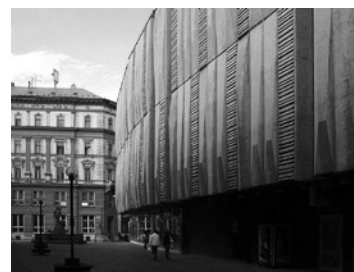
[14] Az eredeti homlokzatképzés

Az épület fontos eleme volt és maradt a visszahúzott legfelső szint, a homlokzatok burkolatát viszont lecserélték. Sok modern áruház felújítása során megfigyelhető, hogy az eredeti homlokzatburkolatot lecserélik, de ennél az épületnél a beavatkozás jelentősebb, hiszen a zárt, monolitikus homlokzatburkolat helyére transzparens, könnyed hatású újat tettek. Ennek mélyebb oka kell, hogy legyen. Jelen esetben arról lehet szó, hogy a sűrű városi szövetben elhelyezett épület nagy tömegével, sziklaszerű homlokzatburkolatával „szétfeszítette” környezetét annak ellenére, hogy a földszinten kirakatsáv húzódott, és hogy az utca felőli egyik emeleti sarok kikönyvített módon, függőnyfalas szerkezettel jelent meg. Ezt az átalakítás tervezője valószínűleg érezte, és ha nem is ennyire egyértelműen, de érezhette az áruház vezetése is. Ezért, és az intenzívebb vizuális kapcsolatok létrehozása érdekében lehetett fontos számukra a minél nagyobb mértékben transzparens homlokzatok kialakítása.

Az utca vonalvezetéséből következő egykori, homlokzati síkban jelentkező szögtörések helyett az épület homlokzata most enyhén ívelő felületével követi az utca vonalát, ami az épület könnyedségét erősíti. Összességében egy olyan városszerkezeti és környezeti problémákra érzékeny átalakítással szembesülünk az olomouci Prior Áruháznál, ami a városszerkezeti illeszkedés és a környezeti kommunikáció terén példaként szolgálhat más áruházak felújítása során is.

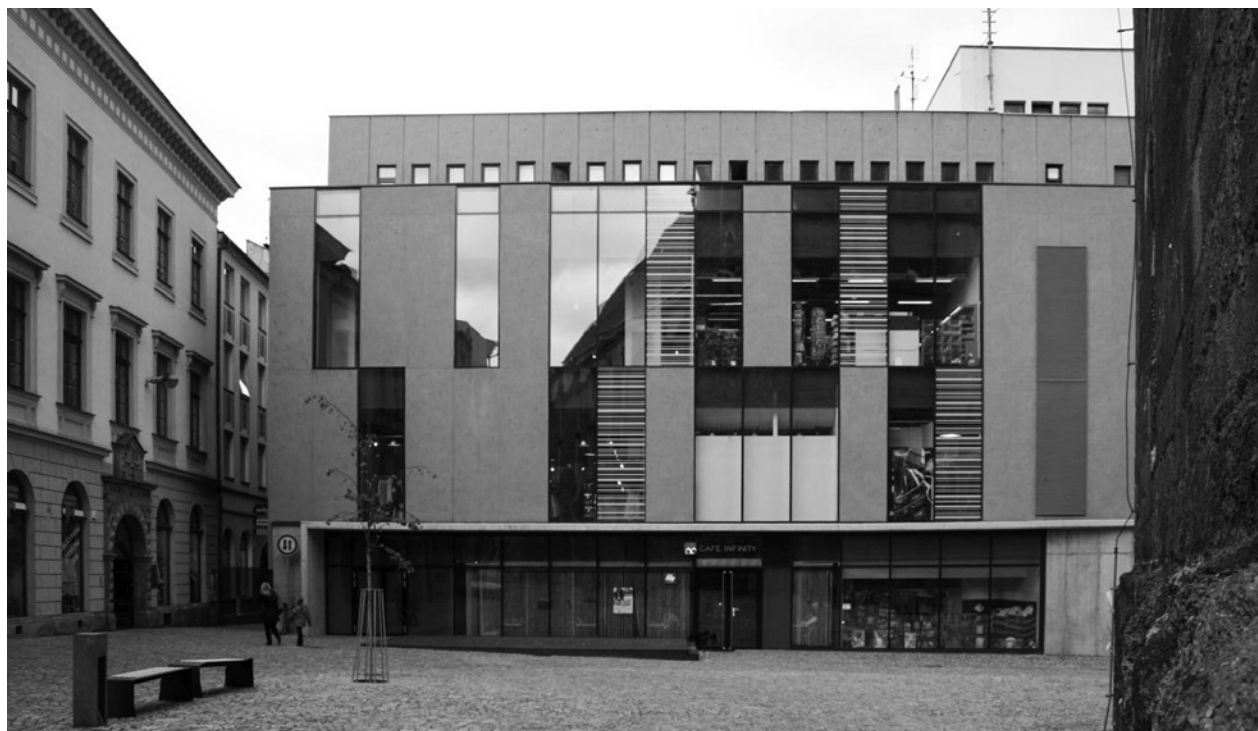
[15] Az áruház átépítés utáni látképe a Szent Mór templom előtti térrel

Az átépítés során az áruház és a templom közötti parkolót megszüntették, és a templom előtti közteret kiterjesztették az áruház homlokzatáig. Ennek köszönhető, hogy intenzívebb kapcsolat jött létre a belső és külső terek között.

A gazdasági feltöltést a tér felől előtetőként is funkcionáló, szoborszerű nyersbeton-acél kompozícióval takarták, ami inkább képezi a tér részét, mintsem az épületét.

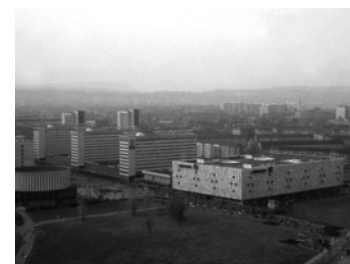
[16] A drezdai bevásárlóutca

A Centrum Warenhaus (Centrum Áruház) Drezda Prager nevű bevásárlóutcájában épült 1978-ban.<sup>14</sup> A főpályaudvartól induló utca egyenes tengelyére fűződtek fel a szállodák, irodaházak és a különböző kereskedelmi egységek, köztük a megjelenésével és méretével kitűnő Centrum Áruház is. Hatalmas tömege jelölte az utca akkori végét. Az épületet az utcára merőleges hossz tengellyel, szabadonálló módon telepítették. Drezda bevásárló utca menti épületei Veszprém „modern” központját képező házaival nagyjából egy időben létesültek. Az utca képe egységes volt, érezni lehetett a rendező elvet, a szerkesztettséget. Azonban Veszprémtől eltérően itt az eltelt idő alatt az épületek jelentős mértékben átépültek, vagy újak kerültek a helyükre. A bevásárlóutca ma is széles, de a környező városi szövet beépítése az új házak miatt időközben jóval sűrűbb lett.
