# KÖVESDI TEPLOMROM

ROM Vándor (CSR) Program / Market Építő Zrt.

ASZÓFŐ, KÖVESDI TEPLOMROM

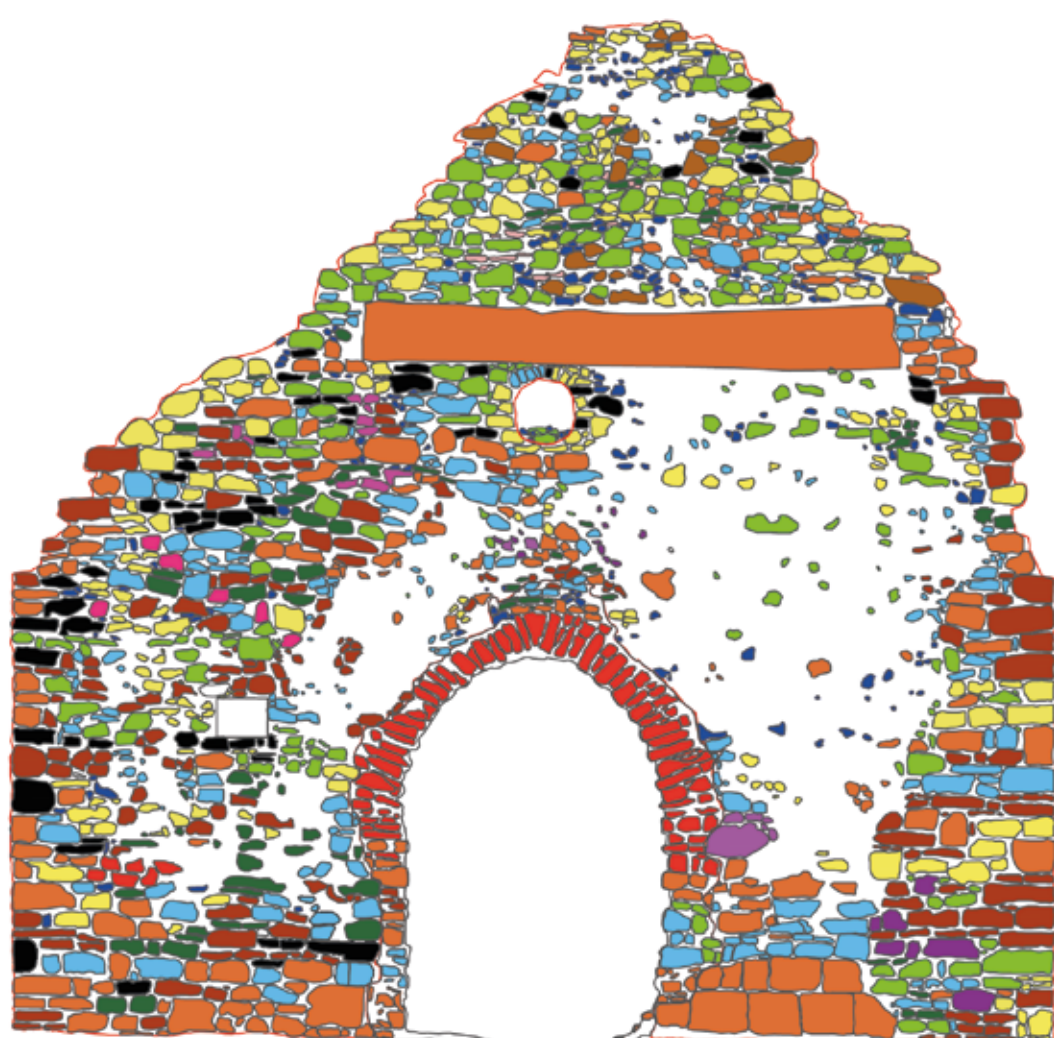
Kőzettípusok - Fal-03-k (külső nézet)

- 1. vörös homokkő (1)
- 2. sötét, gámszerű tömött mészkő (2)
- 3. zöld, vöröses-sötét, tükörszerű tömött mészkő (3)
- 4. világosszürke, karos mikroszilikos tömött mészkő (4)
- 5. sárga mészkő (5)
- 6. bazalt (6)
- 7. bazalt (7)
- 8. sötét, mikrovezetett tömött dolomit (8)
- 9. lemezes síngálsáma homokkő (9)
- 10. sárga, lyukacsos, tömött mészkő (10)
- 11. vörös, gámszerű tömött mészkő (11)
- 12. sötét finomszemű, jól osztályozott homokkő (12)
- 13. tégla (13)
- 14. lyukacsos, poros edényvízi mészkő (14)
