tárgy : bejelentés ismétlése és kiegészítése

Zsigmond tér 10 Északi (Bieber ház) felöli homlokzat) tervezett és 2023 07.17.-i állapota

Zsigmond tér 10 Tervezett metszet és a 2023 07 17.-i déli homlokzatrészlet

Zsigmond tér 10 keleti – Zsigmond térre néző – homlokzat terve és 2023 07 17.-i állapota

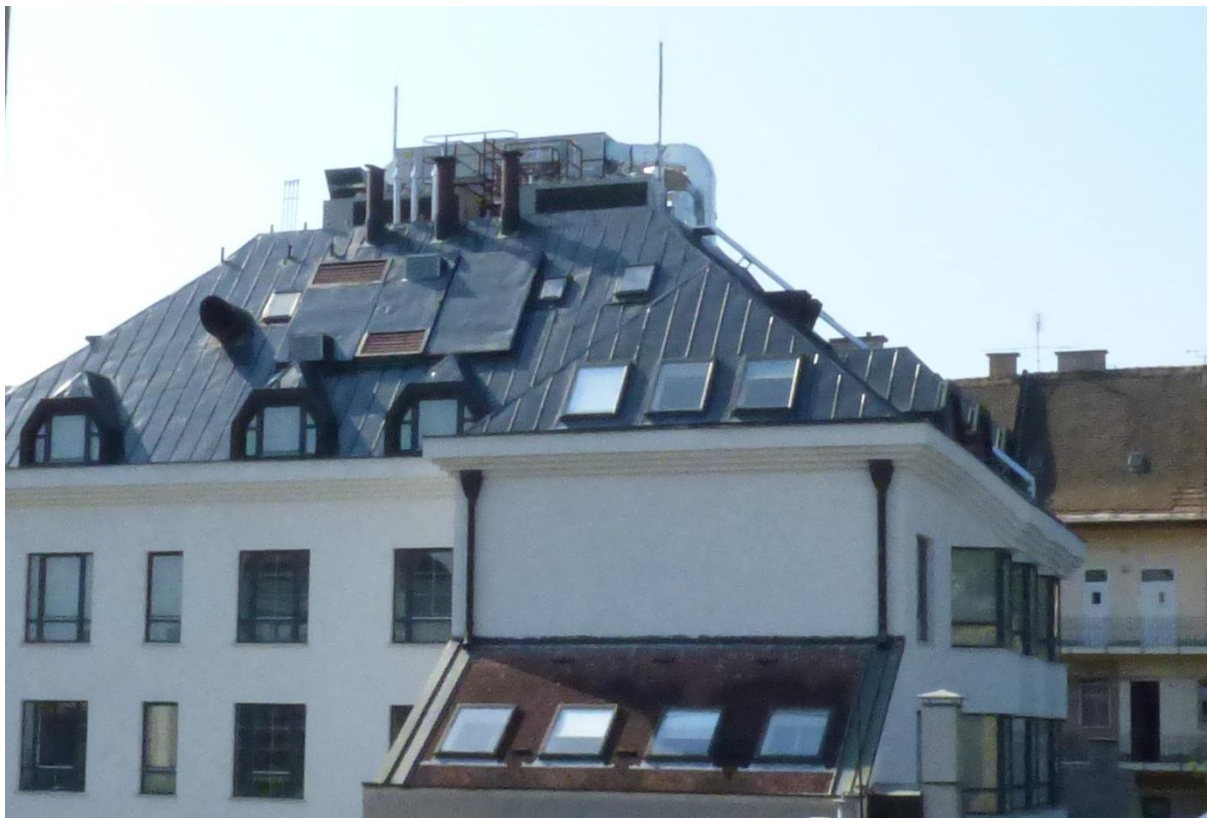
A tetőidom felső síkja : + 25,65

A tetőidom fölé kiemelkedő liftgépház- lépcsőházi doboz felső síkja : + 26,00

Ad 5 A helyzet szabályossá tétele csak a cca 30 m² alapterületű, több mint 3,0 m magas gépészeti felépítmény elbontásával lett volna lehetséges. Ez a mai napig is igaz.

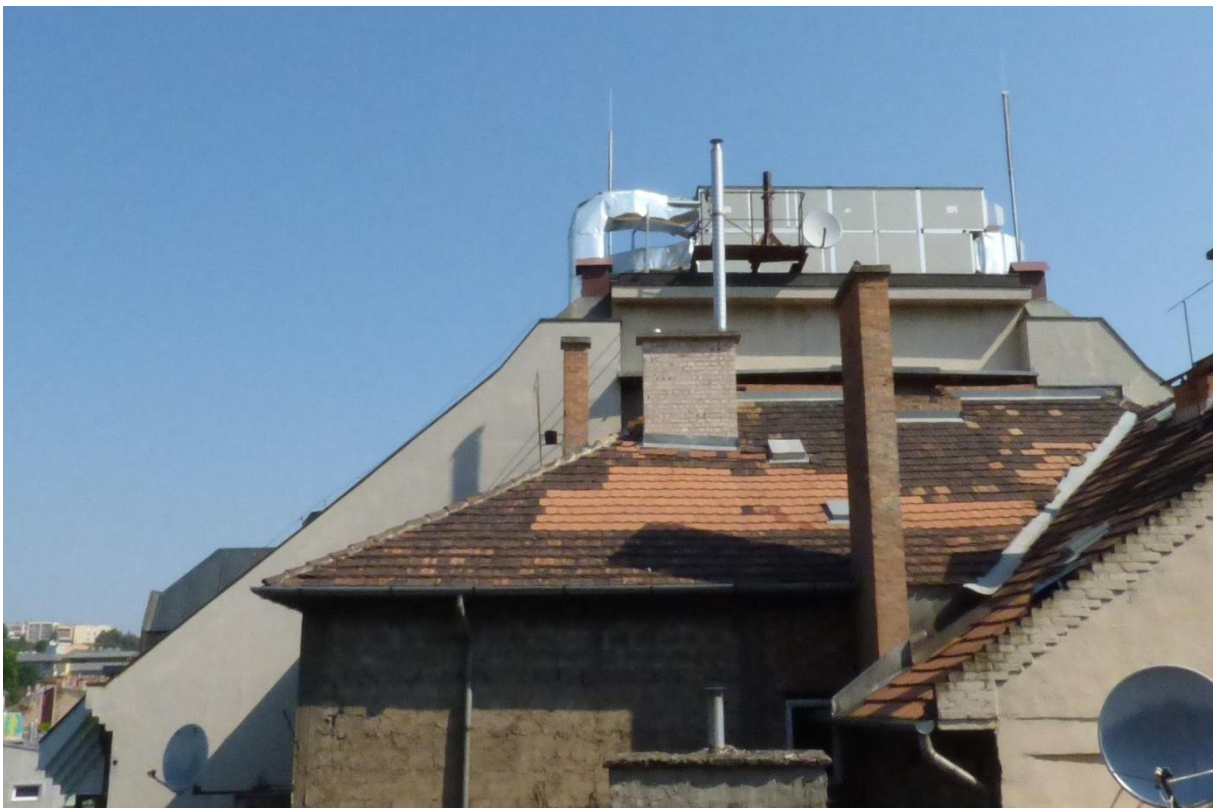
A tetőidom külső felületének „törése”, az attika magassága, cca lapos tető síkja: + 24,35

A tetőidom felső síkja : + 25,65

A tetőidom fölé kiemelkedő liftgépház- lépcsőházi doboz felső síkja : + 26,00

Jól látható mind a tető tervezett töréspontja, mind az elkészült attika , valamint a „kicsit megnövekedett liftgépház- lépcsőház földeme. A ráépült gépészeti berendezés magassága minimum 3,0 m

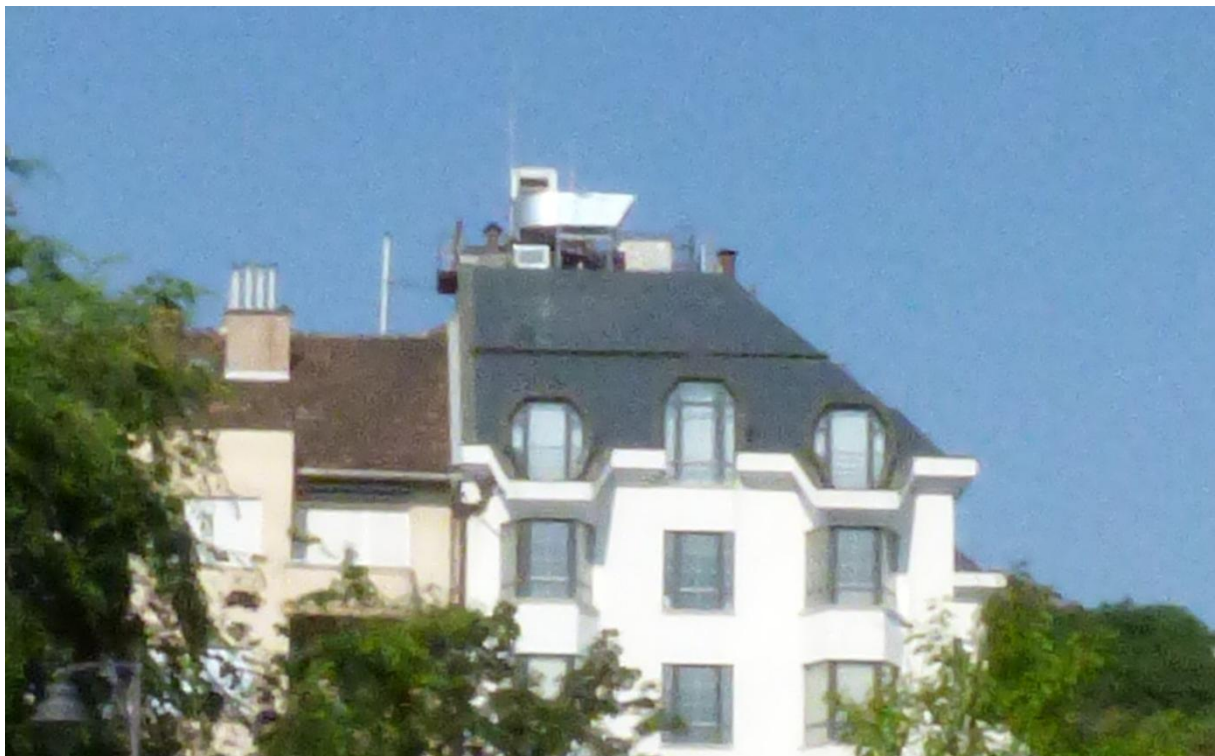
A tetőidom felső síkja : + 25,65

A tetőidom fölé kiemelkedő liftgépház- lépcsőházi doboz felső síkja : + 26,00

A földemidom kezdő magassága azaz a vasbeton párkány felső síkja : + 19 26

Az épület bal oldali szomszédja felé(fölé) kinyúló földemdarab a liftgépház- lépcsőházi doboz földéme. Jól látható ,hogy a lapostetőre elhelyezett épületgépészeti szörny magassága nagyobb mint a földemidom magasságának (6,39 cm) fele, azaz nagyobb mint 3,00 m
