ÉPÍTÉSTÖRTÉNETI TUDOMÁNYOS DOKUMENTÁCIÓ

Veszprém, Vár u. 10., volt gimnázium

**Veszprém, Vár u. 10.
hrsz.: 290**

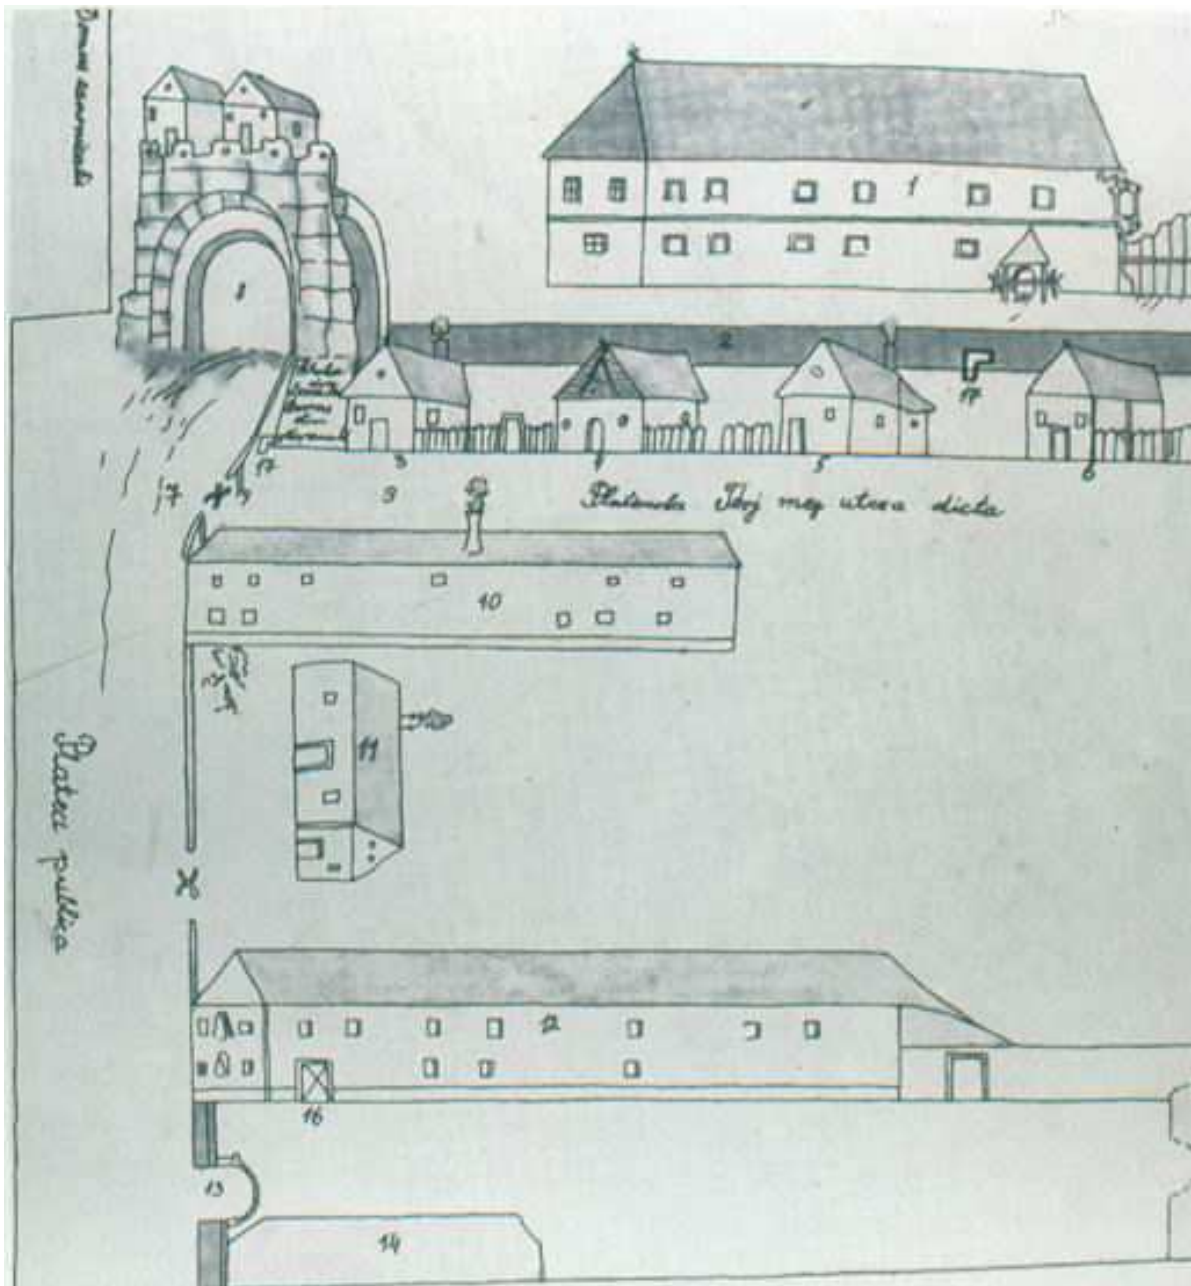
1.1. A piaristák telkeinek helyszínrajza, 1759-ben. 12-es számmal jelölve a piarista rendház D-i szárnya, 10-es számmal a piarista gimnázium első épülete a mai templom helyén (KOROMPAY 1957, 20. KÉP)

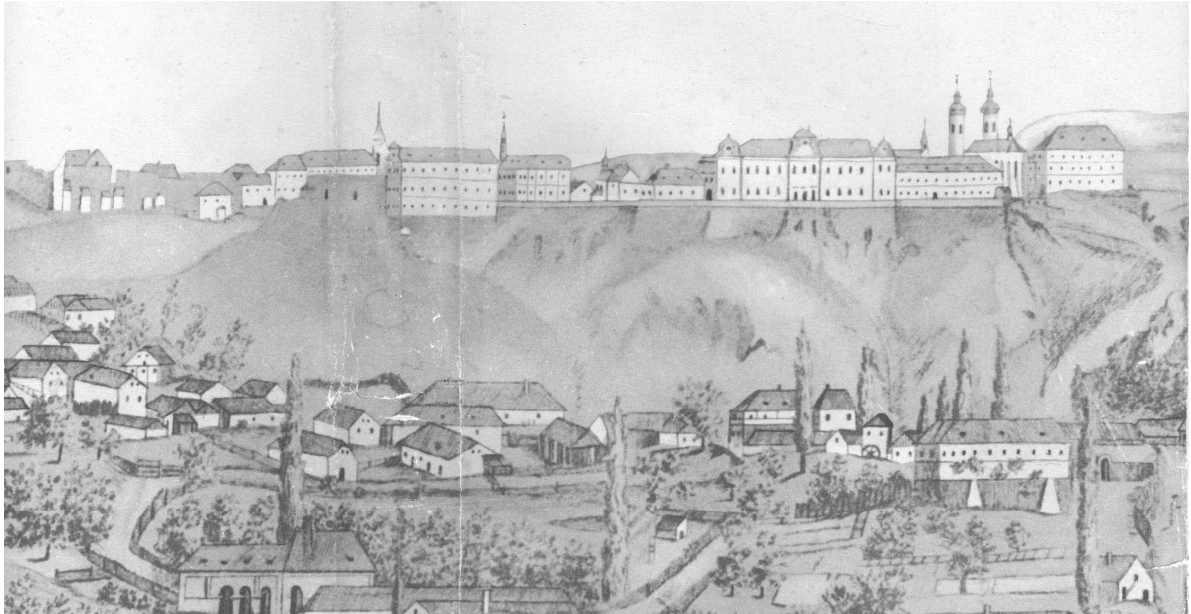
1.2. 1799-es céhlevél ábrázolása a veszprémi vár K-i oldaláról (KOROMPAY 1957, 48. KÉP)

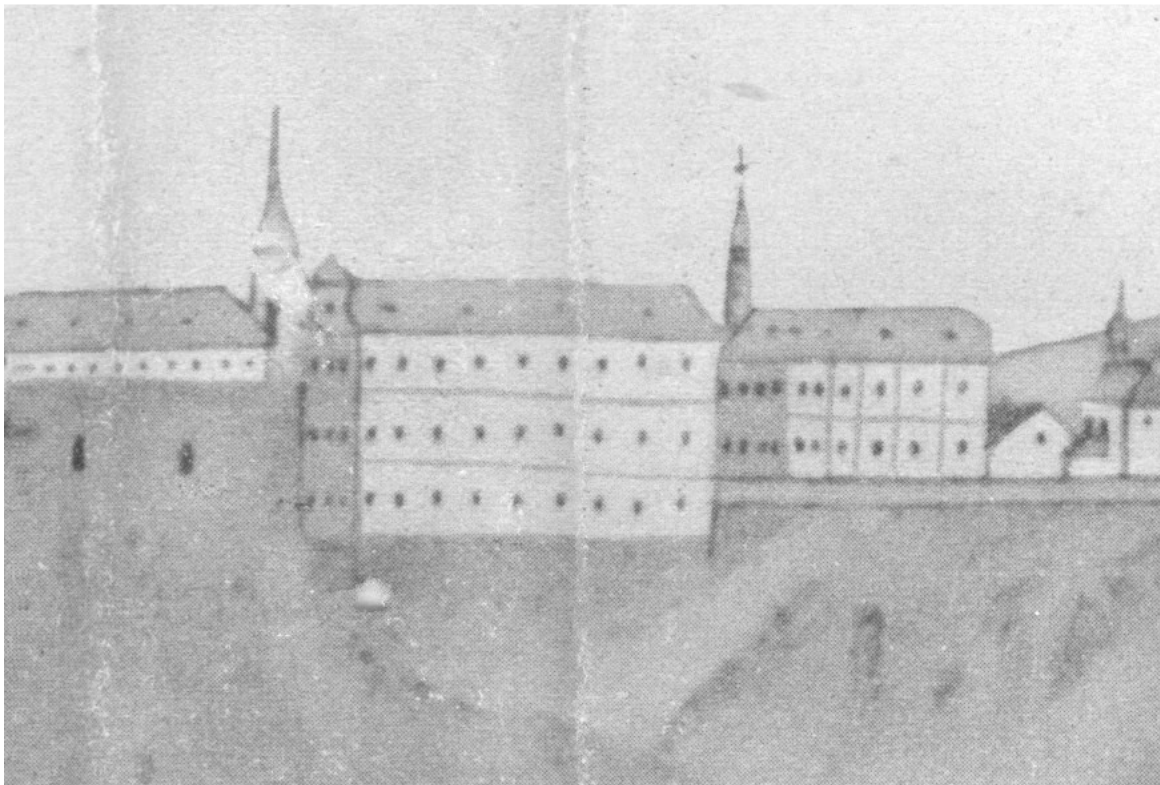
1.3. Az 1799-es kép részlete a gimnázium (balra) és a rendház épületével

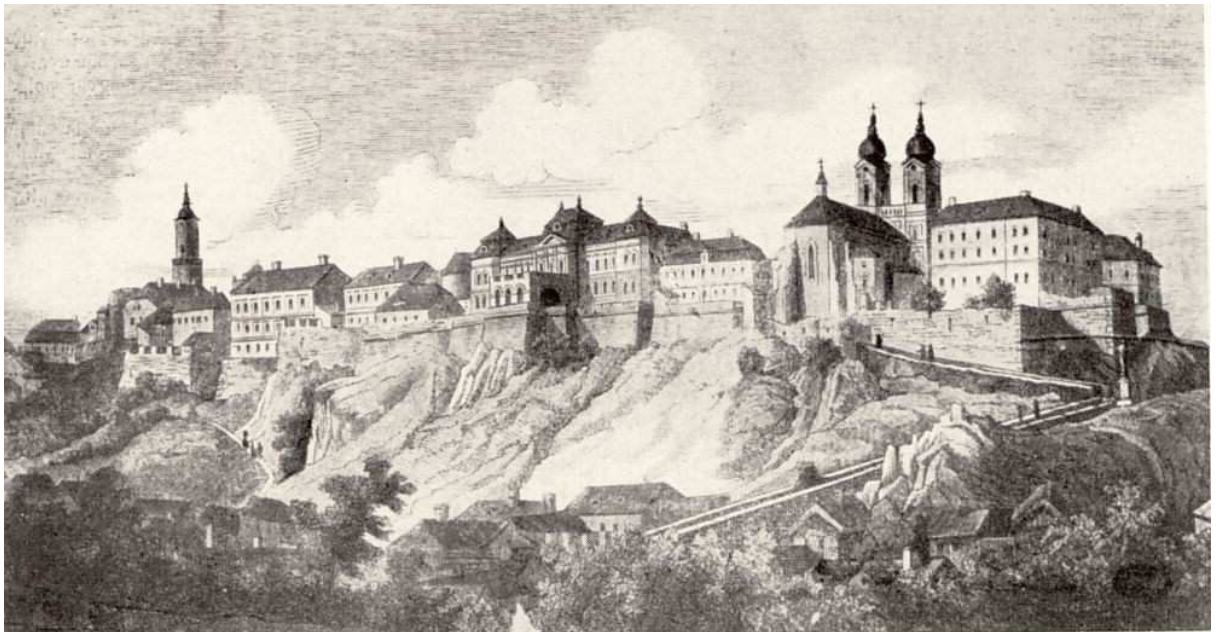
1.5. Színezett fametszet a vár keleti oldaláról, 19. század második fele. (KOROMPAY 1957, 48. ábra)

század második felében készült látképek közül is több ábrázolja a vár keleti oldalát a gimnáziummal. Egy ekkor készült, pontosabban meg nem határozott datálású színezett fametszeten **(1.5-6. ábra)** egyrészt jól kivehető a párkányos, lizénás homlokzati architektúra, másrészt meglehetősen pontosan megjelenik – bár hátulnézetben – a déli homlokzat oromfala, ami az 1799-es ábrázolásétól eltér: a kétszintes oromfal alsó, alacsonyabb része vízszintes záródásúnak tűnik, végén és csúcsán valamilyen álló szobordísszel, középső része pedig kiemelkedő, két oldalt fülekkel kiképzett íves lezárással.

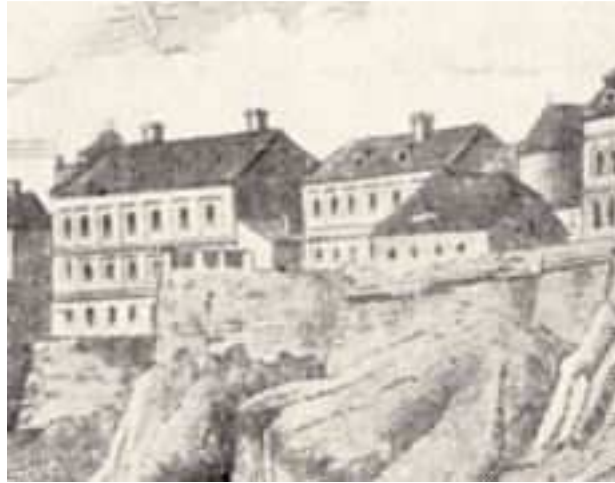
1.6. A metszet részlete a piarista gimnáziummal és rendházzal

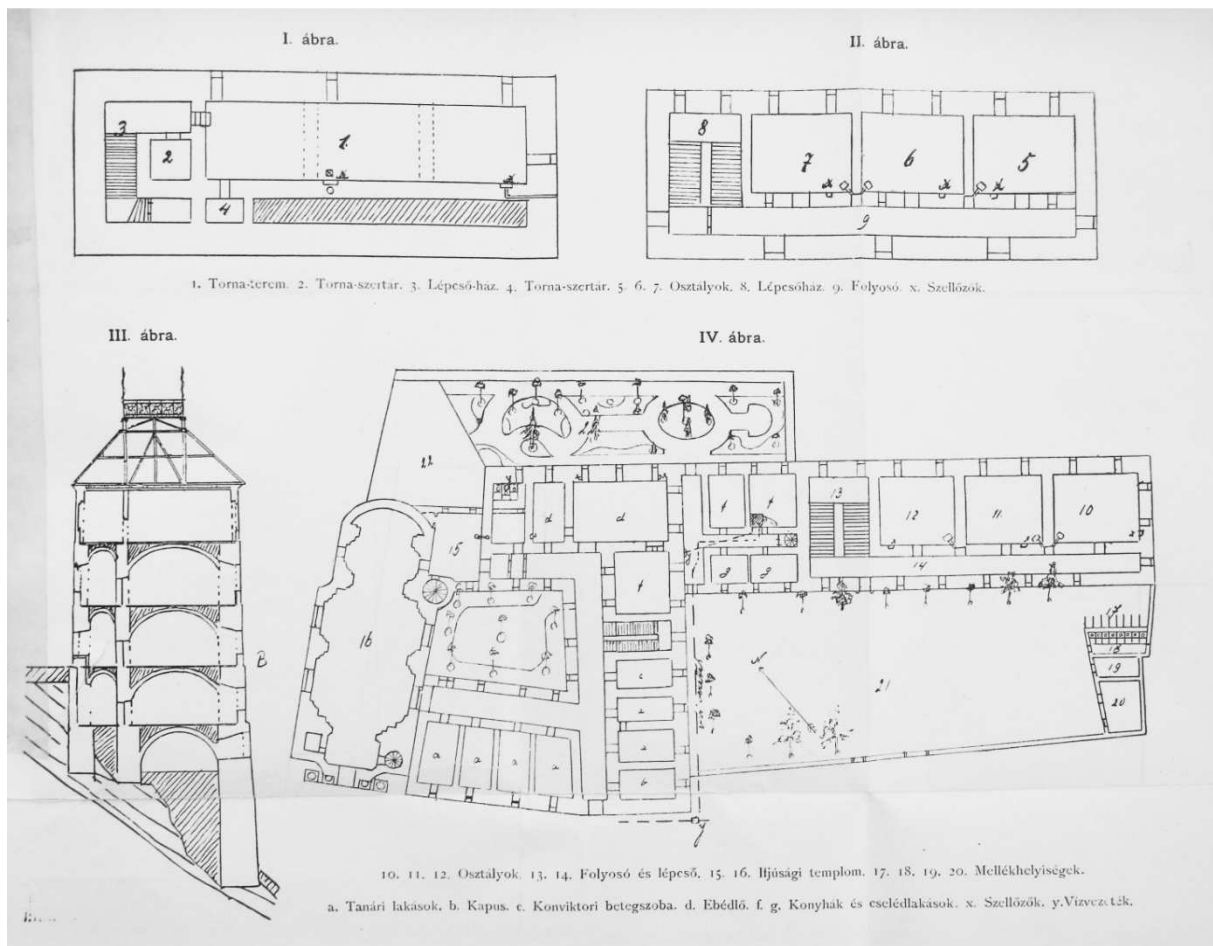
1.7. Az 1893-as átépítés utáni funkcionális elrendezést bemutató alaprajzai Bolgár Mihály tanulmányában (BOLGÁR 1894, III-IV. ábra)

A funkcionális elrendezésből kiemelendő, a mai állapottól való eltérés a jómódú diákok számára kialakított második emeleti konviktus (bentlakás), az ehhez a teraszon tartozó díszkert. Látható, hogy a földszinten az újonnan épült rész T alakú közlekedői egybefüggőek voltak, ajtók nélkül, a jelenlegi 005 sz. folyosó végén az alagsorba vezető csigalépcső volt, két oldalt konyhák és cselédlakások kaptak helyet.

Az alaprajz feltünteti a mellékhelyiségeket, fűsszint magába foglaló melléképületet az udvar DNY-i sarkában.

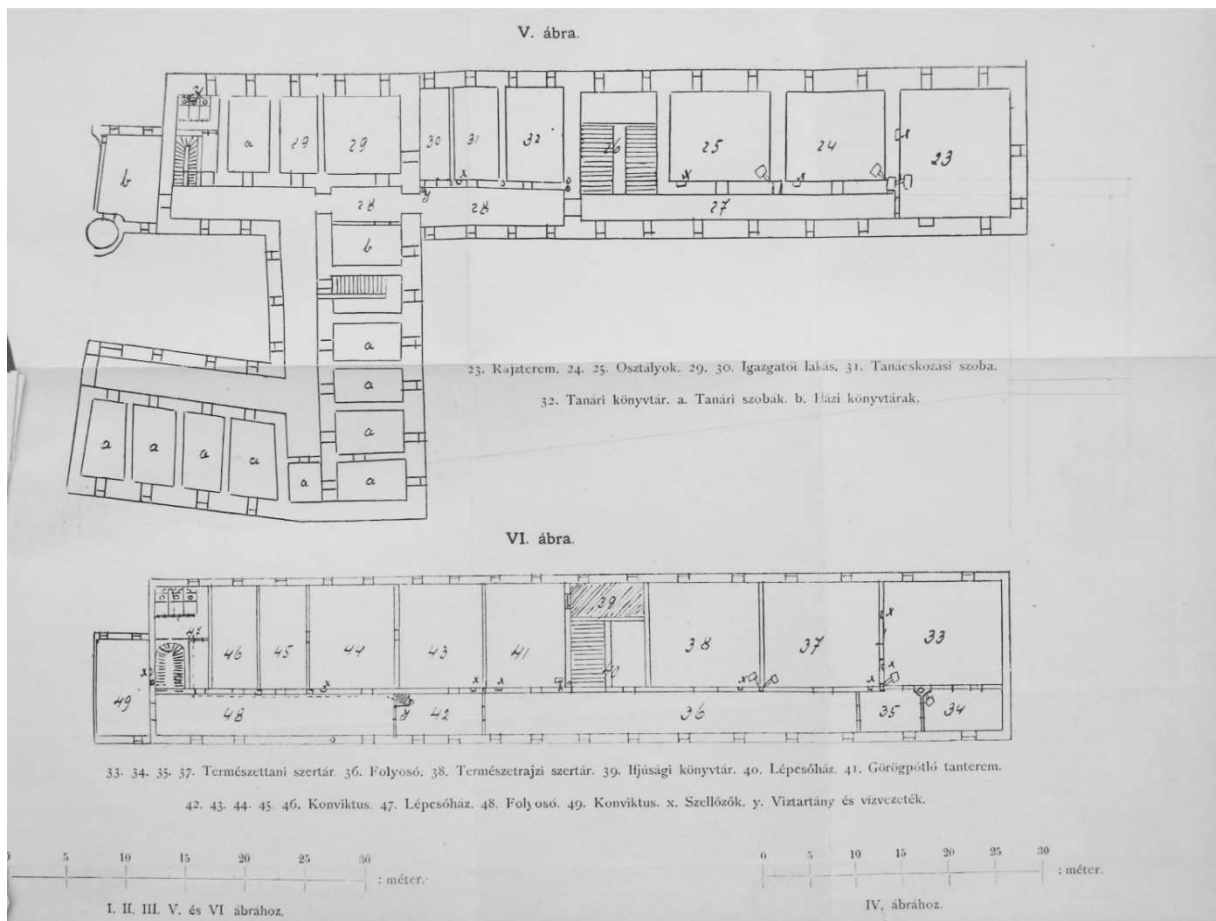
1.8. Az 1893-as átépítés utáni funkcionális elrendezést bemutató alaprajzai Bolgár Mihály tanulmányában (BOLGÁR 1894, V-VI. ábra)

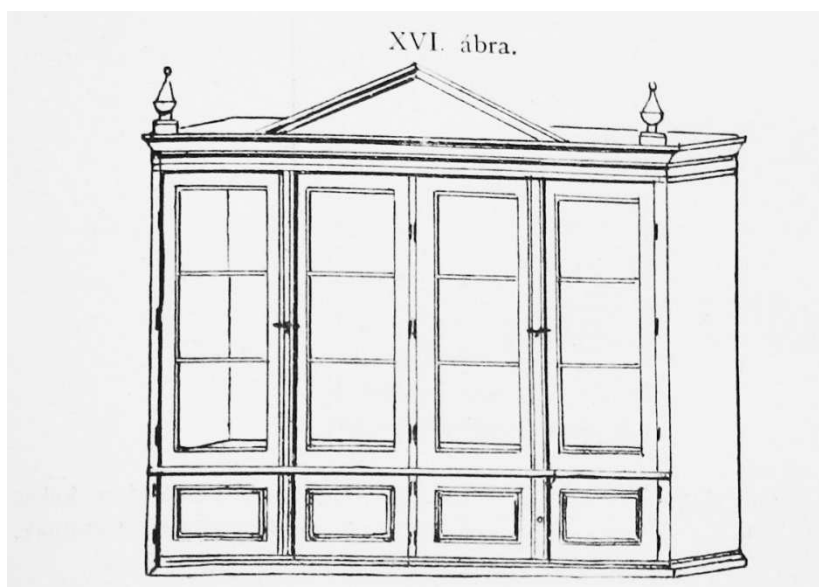
1.9. A természettani szertár általa tervezett szekrényének rajza Bolgár Mihály tanulmányában (BOLGÁR 1894, XVI. ábra)

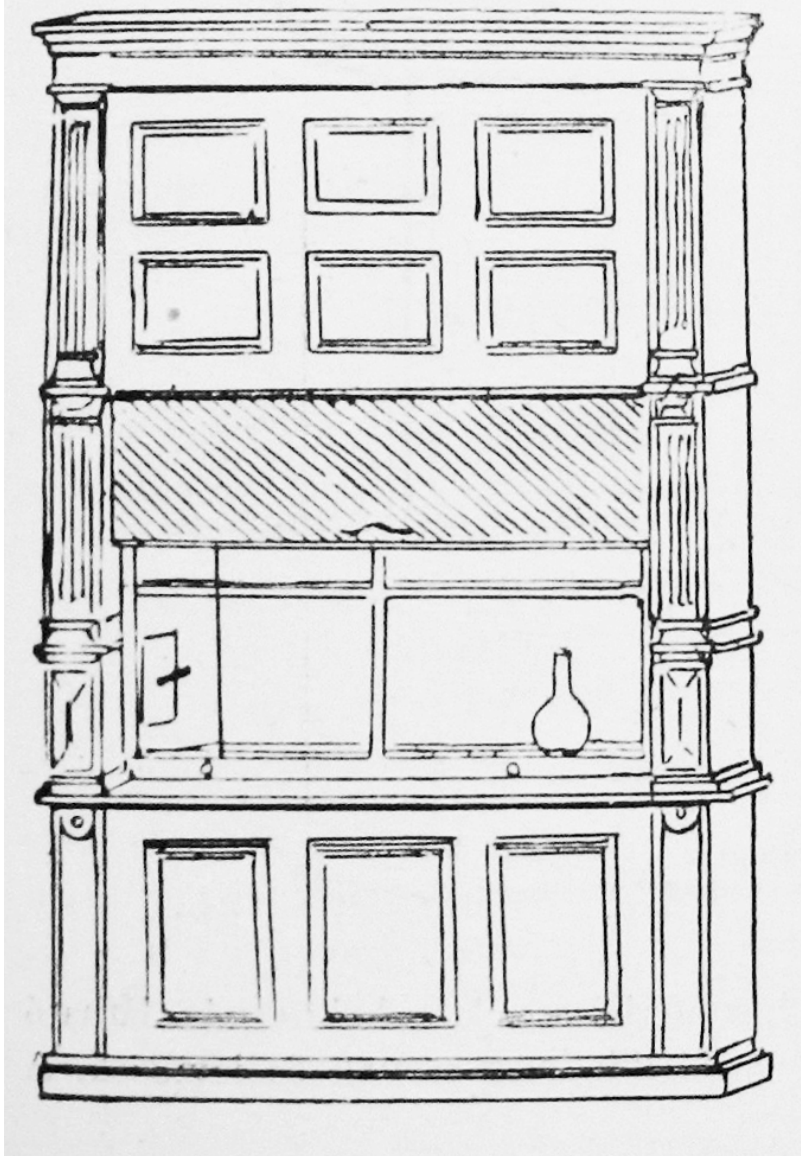
XVII. a ábra.

1.10. A vegytani szertár általa tervezett „vegykonyhájának” rajza Bolgár Mihály tanulmányában (BOLGÁR 1894, XVII. ábra)

Részletesen leírja a természettani (fizikai-kémiai) szertár helyiségeinek kialakítását és berendezéseit. Az oktatáshoz használt bútorok rajzát és működési elveit is közli (**1.9-10. ábra**).

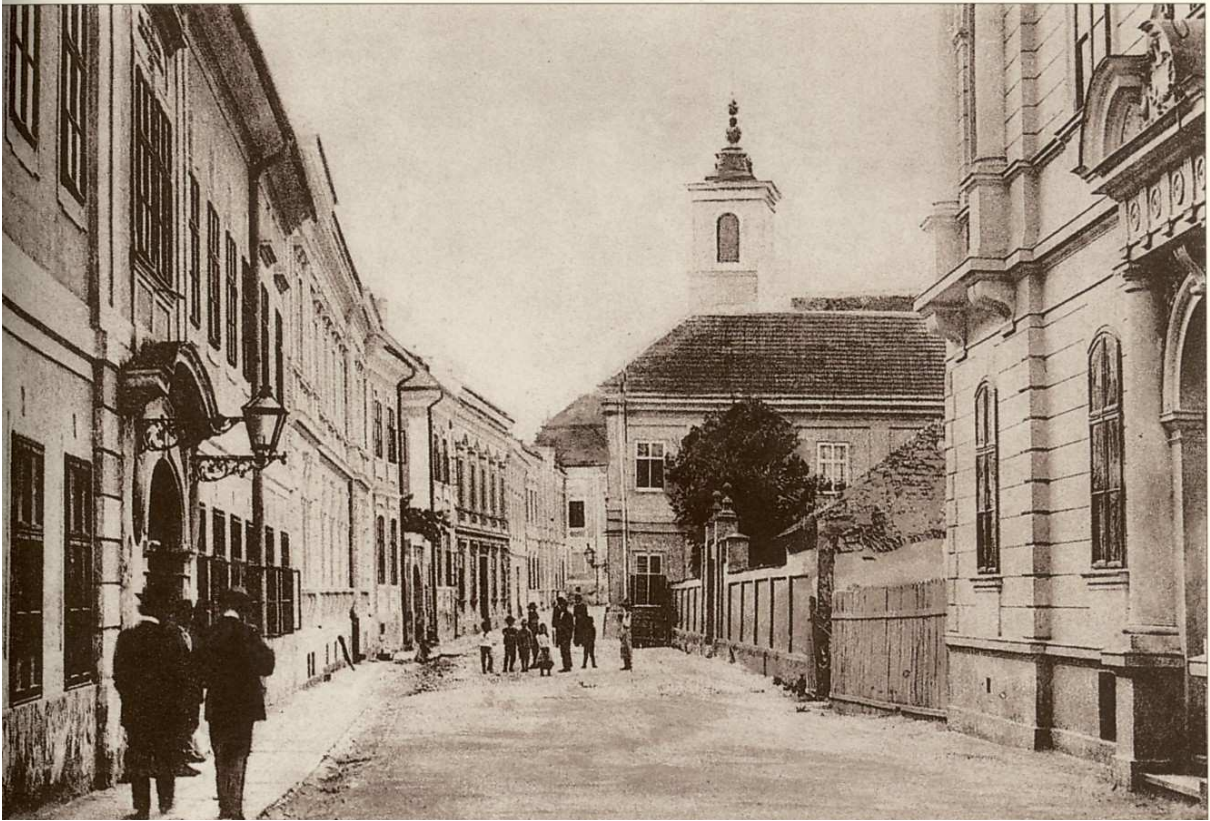
1.11. A Vár utca a gimnáziumnál, a D-i szárny felépítése előtt, a földszintes épületek bontása közben 1900-1902 körül (PRAZNOVSZKY 2000, 21. KÉP)

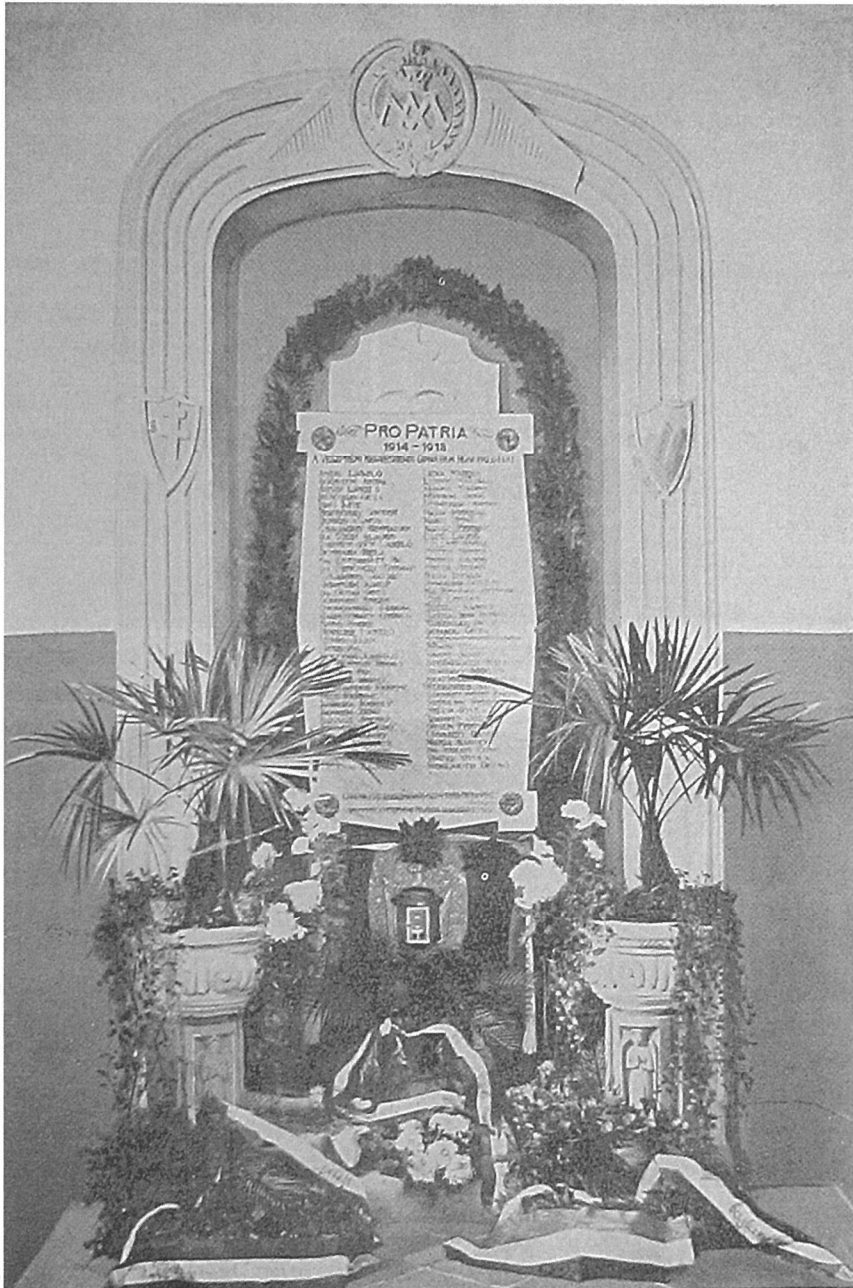
Az I. világháborúban elesettek 1929. november 1-jén leleplezett emlékműve

1.12. Az I. világháborúban elesett diákok és tanárok 1929-ben felavatott emlékműve (a földszinti folyosó É-i végén), a stukkókeretelés záradékán a piarista címerrel, a keretelés szarain külön címerpajzsokon a magyar címer elemeivel (LICHTNECKERT 2011, 437)

A kötetben található egy korabeli fotó az I. világháborúban elesettek 1929-ben felavatott emlékművéről, melyen felismerhetjük a földszinti folyosó É-i végén a mai átjáró körüli stukkókeretelést, és látható a középső medaillon mára eltűnt díszje a piarista címerrel, míg a keretelés szárain közepén a magyar címer elemei vehetők ki külön címerpajzsokon (**1.12. ábra**). Az emléktábla formája alapján azonosítható a folyosó szomszédos falán a közelmúltban eltávolított táblával.

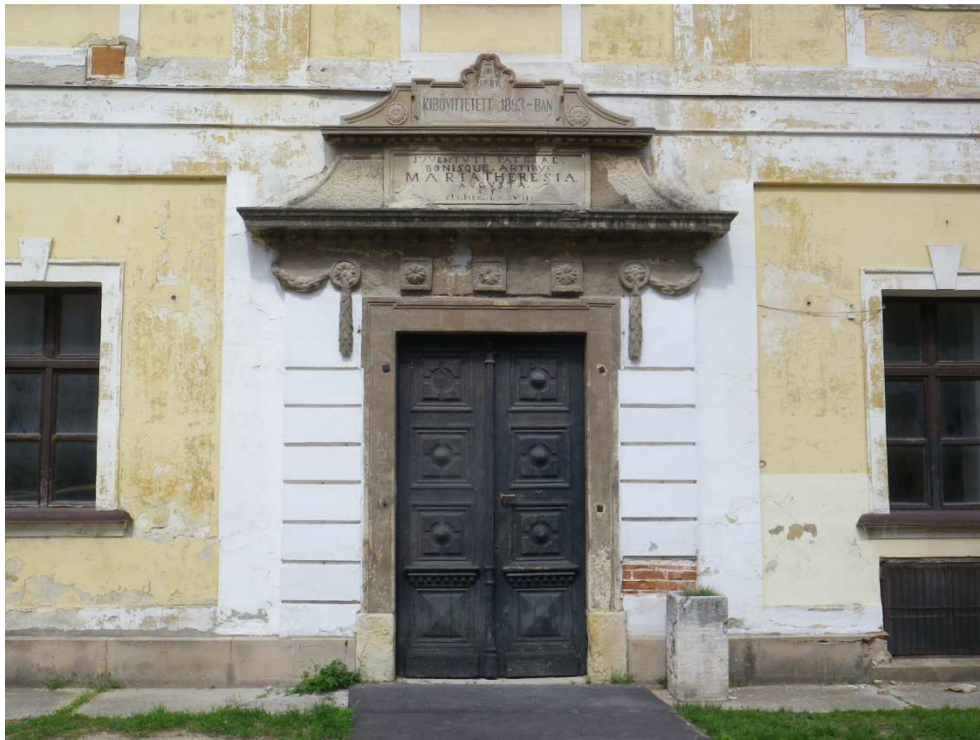
4.3. A K-i szárny főkapuja a késő barokk kőkerettel

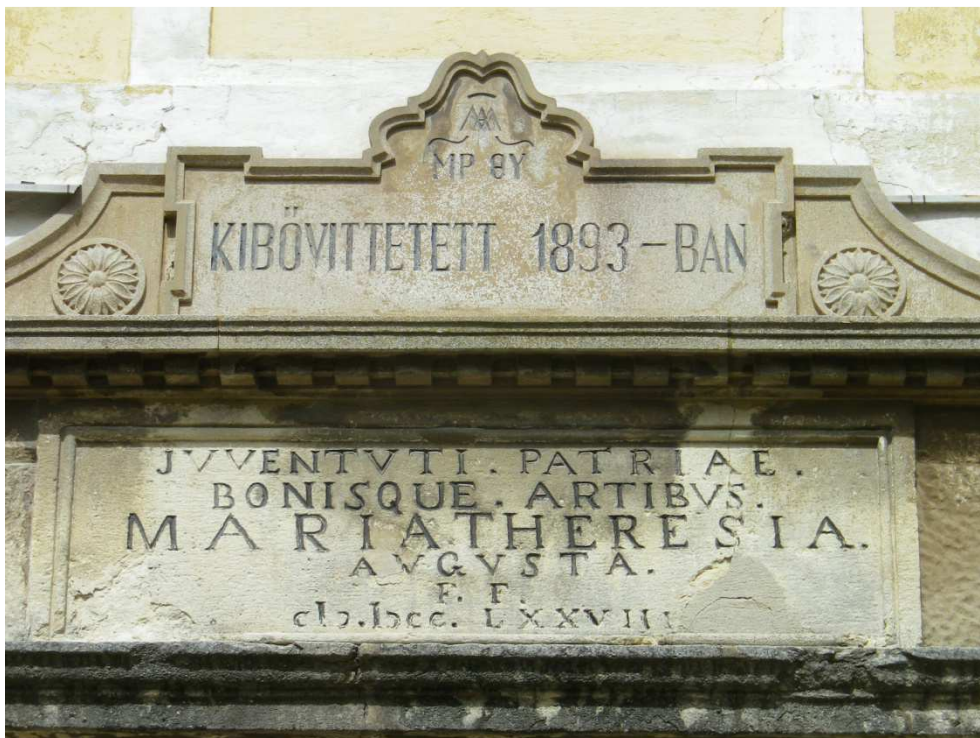
4.4. A főkapu szemöldökpárkánya feletti építési felirat

Az épület 1778-ban elkészült, amit a bejárati kapu kőkeretének felirata is jelez. A gimnáziumra a nemzeti iskolák számára 1784-ben emeletet építettek, melyet csak 1821-ben fejeztek be. A nemzeti iskolák a gimnázium 1-2. osztályával párhuzamos két felsőbb 5-6. elemi iskolai osztályt jelentettek (a gimnázium e képzésnek 1869-ig adott helyet).

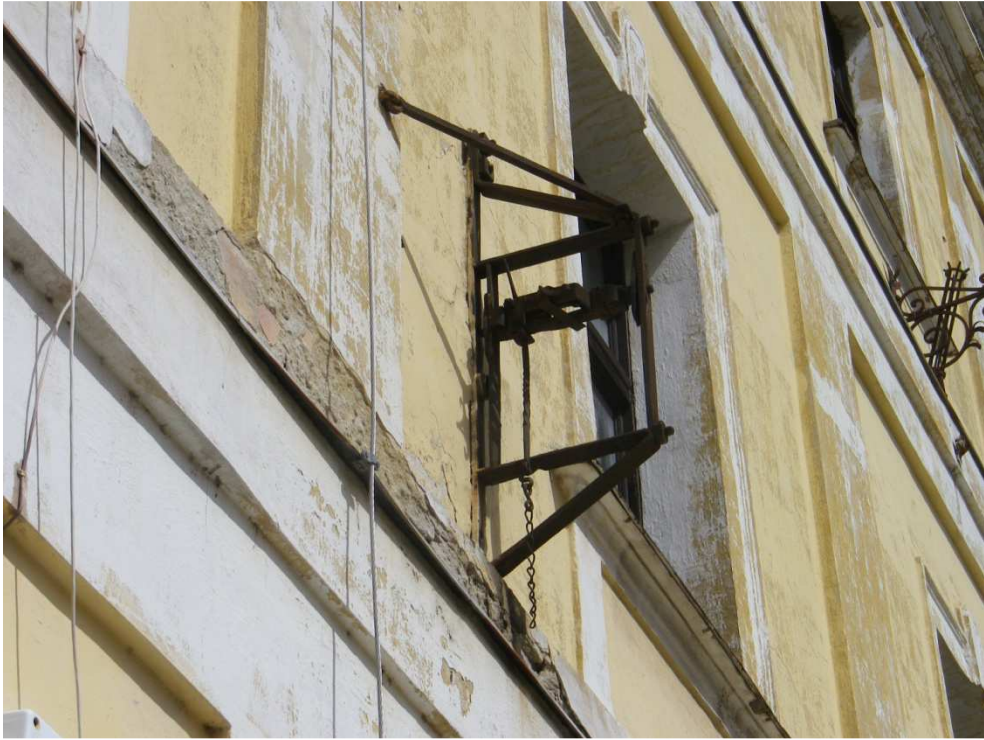
4.5. Csengő konzola a főkapu mellett

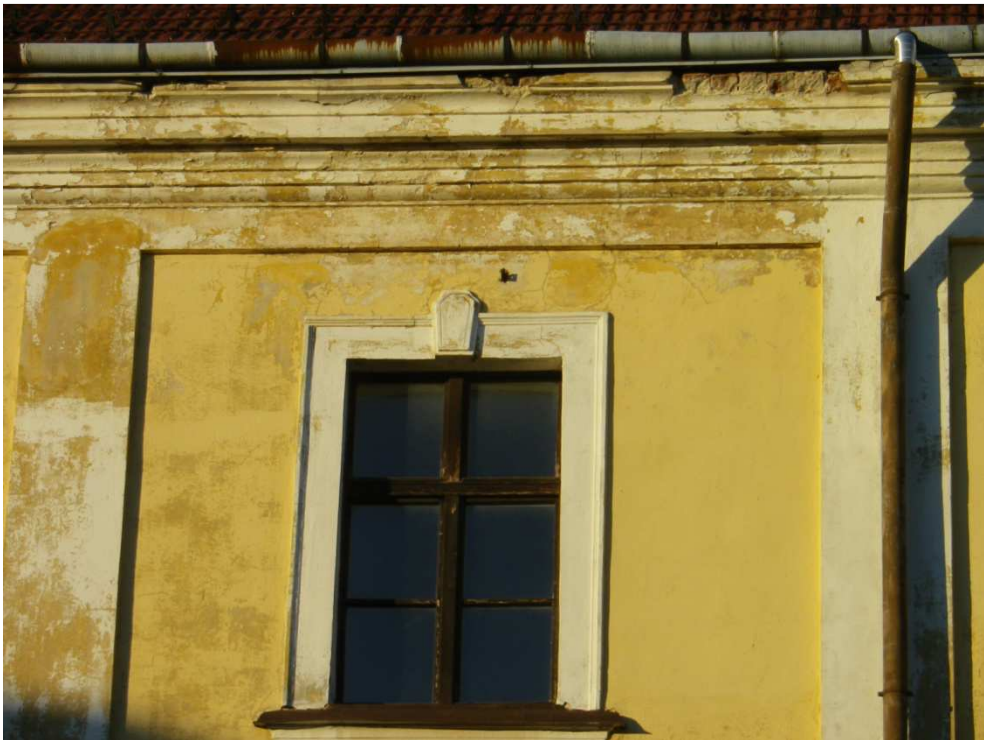
4.6. A K-i homlokzat egy ablaka és főpárkánya

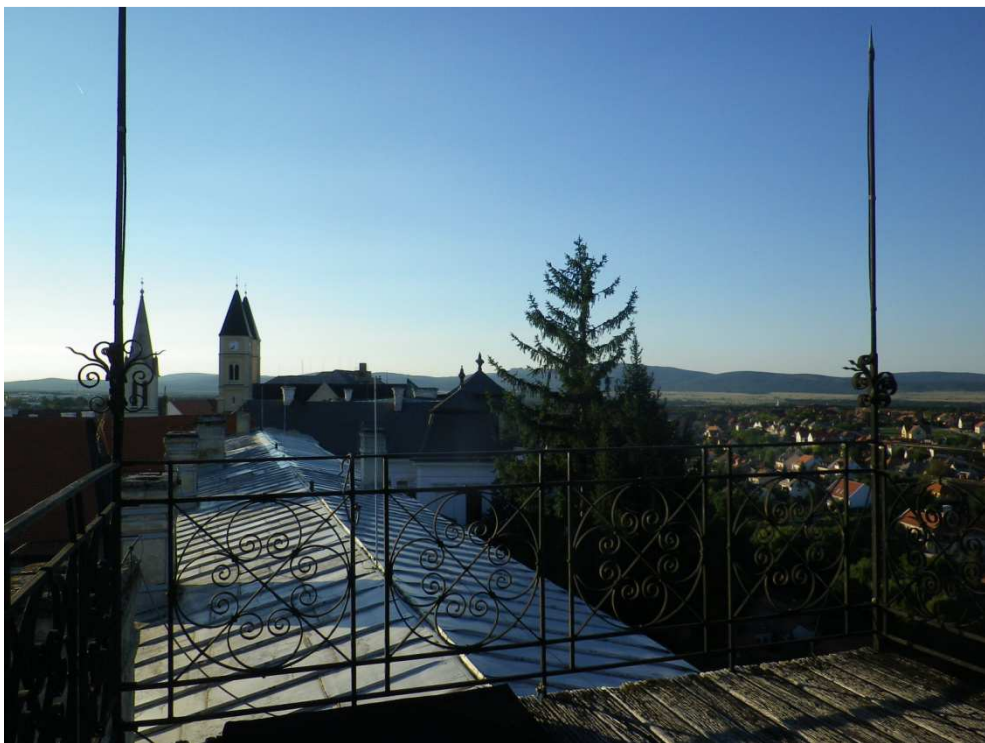
4.8. A K-i szárny teteje a kilátóterasszal

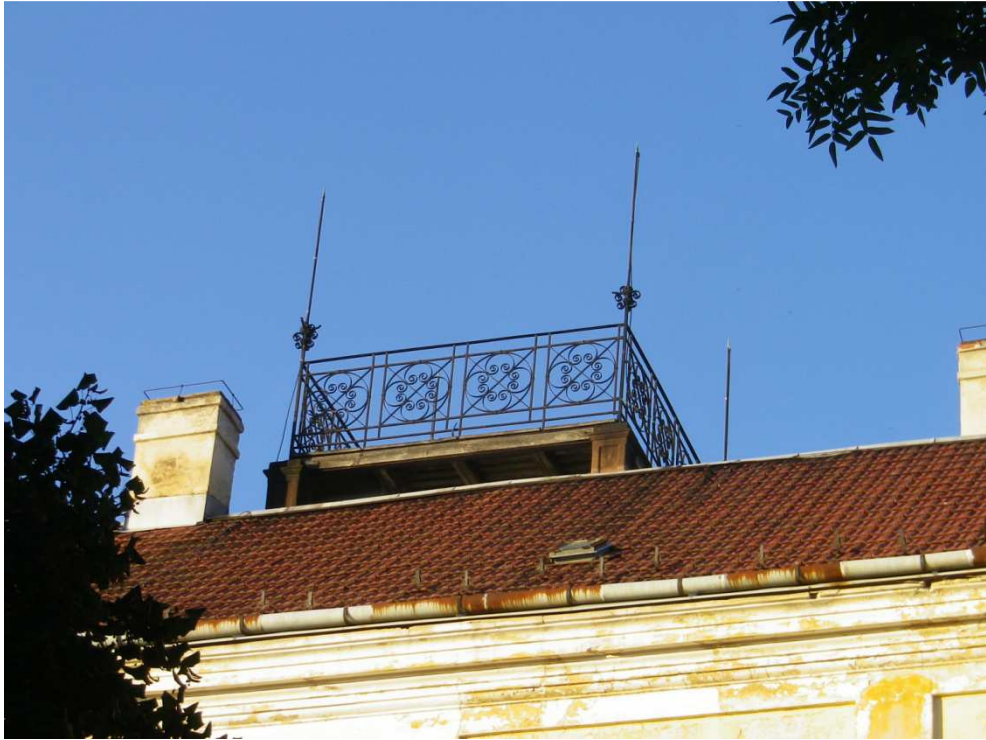
4.9. A kilátóterasz a K-i szárny tetején

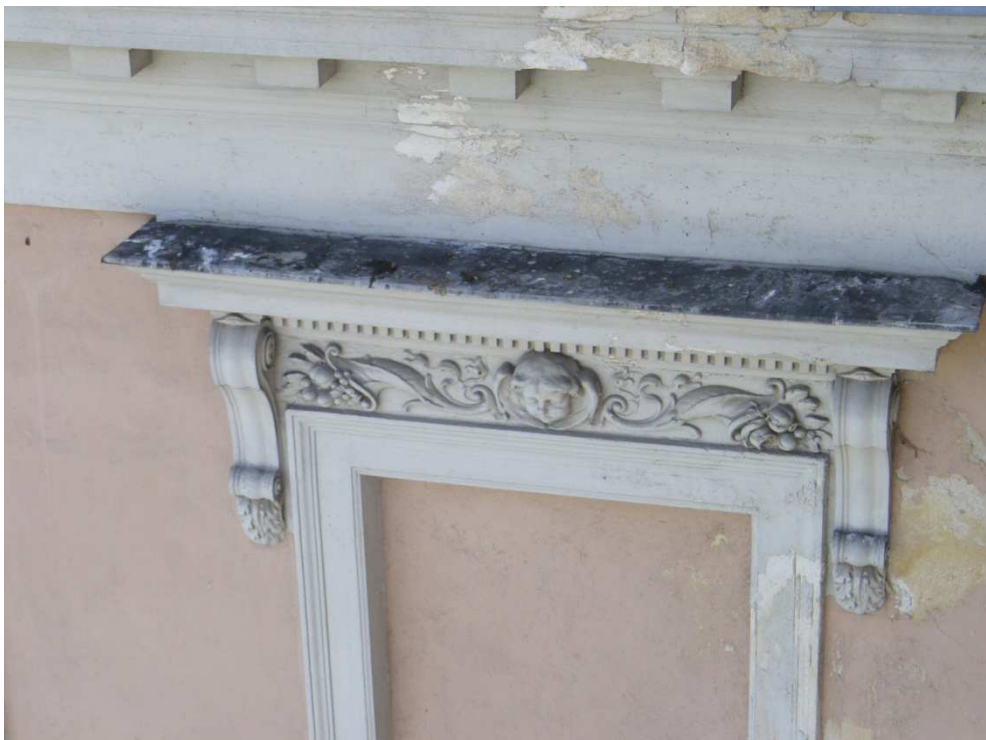
4.13. Ablakszemöldök a K-i homlokzat emeletén

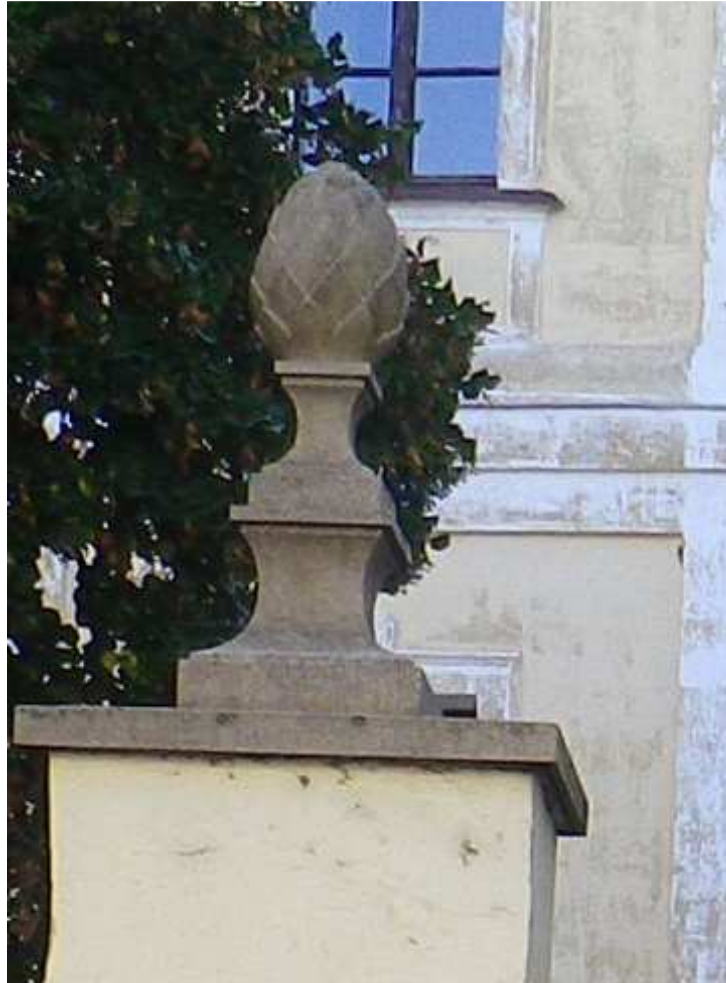
4.16. Tobozdész a kapuoszlopon

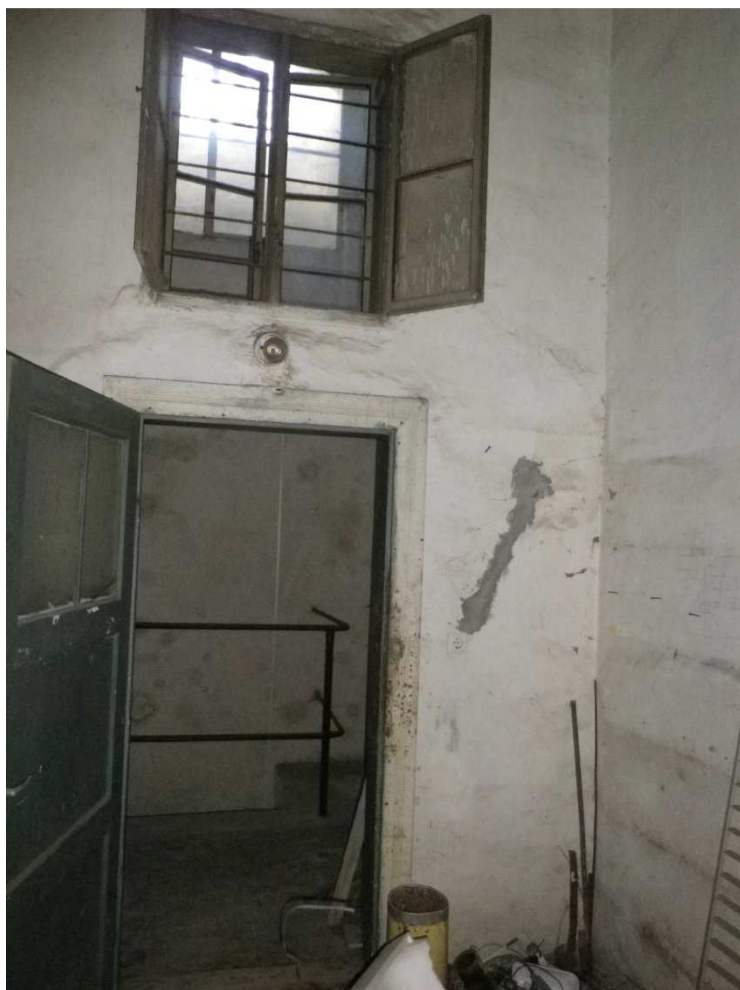
A P02 helyiség belső nézete K felé

Helyiség adatlap			
Hs. azonosító(k)	P02	PINCESZINT	
Funkció	melléktér		
Történeti funkció(k)	1893: tornaszertár		
Leírás	Az alsorsori lépcsőkar alatti négyzetes tér, felülvilágítóval.		
Térlefedés	csehsüvegboltozat		
Padlóburkolat		Datálás	Ért./jav.
hajópadló		1884 k.	II.

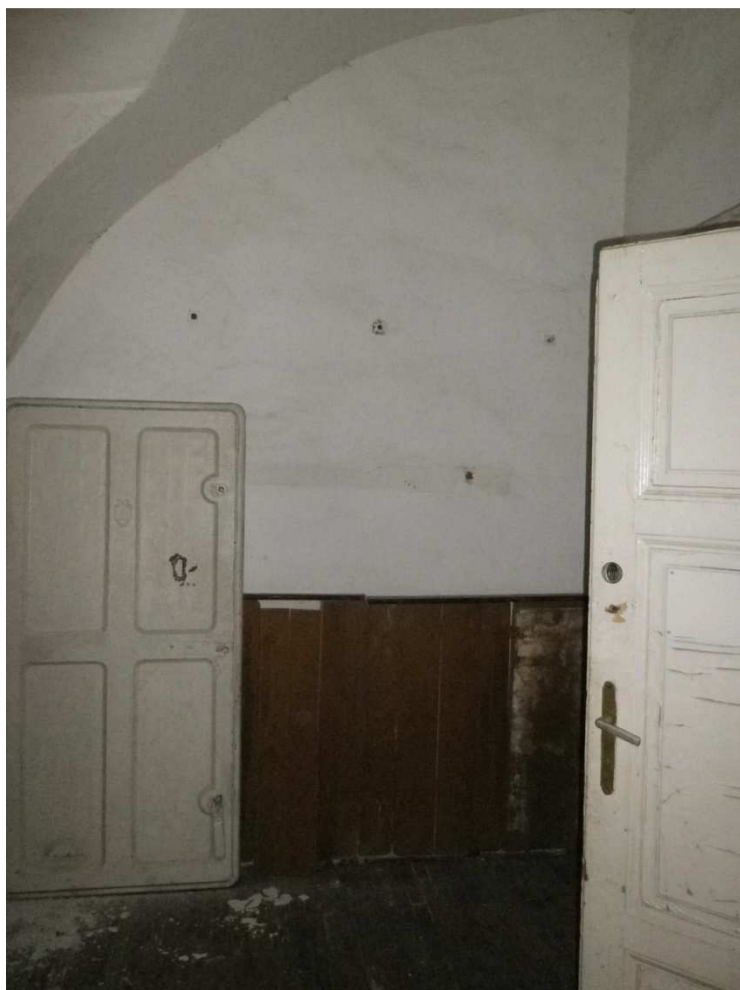
A P03 helyiség belső nézete D felé

Helyiség adatlap			
Hs. azonosító(k)	P03	PINCESZINT	
Funkció	Az előtérből nyíló, kis méretű tér, vak ablakfülkével K felé, Ny-i oldalán a következő helyiség bejárata.		
Leírás			
Térlefedés	dongaboltozat		
padlóburkolat		Datálás	Ért./jav.
parketta		1925(?)	II.

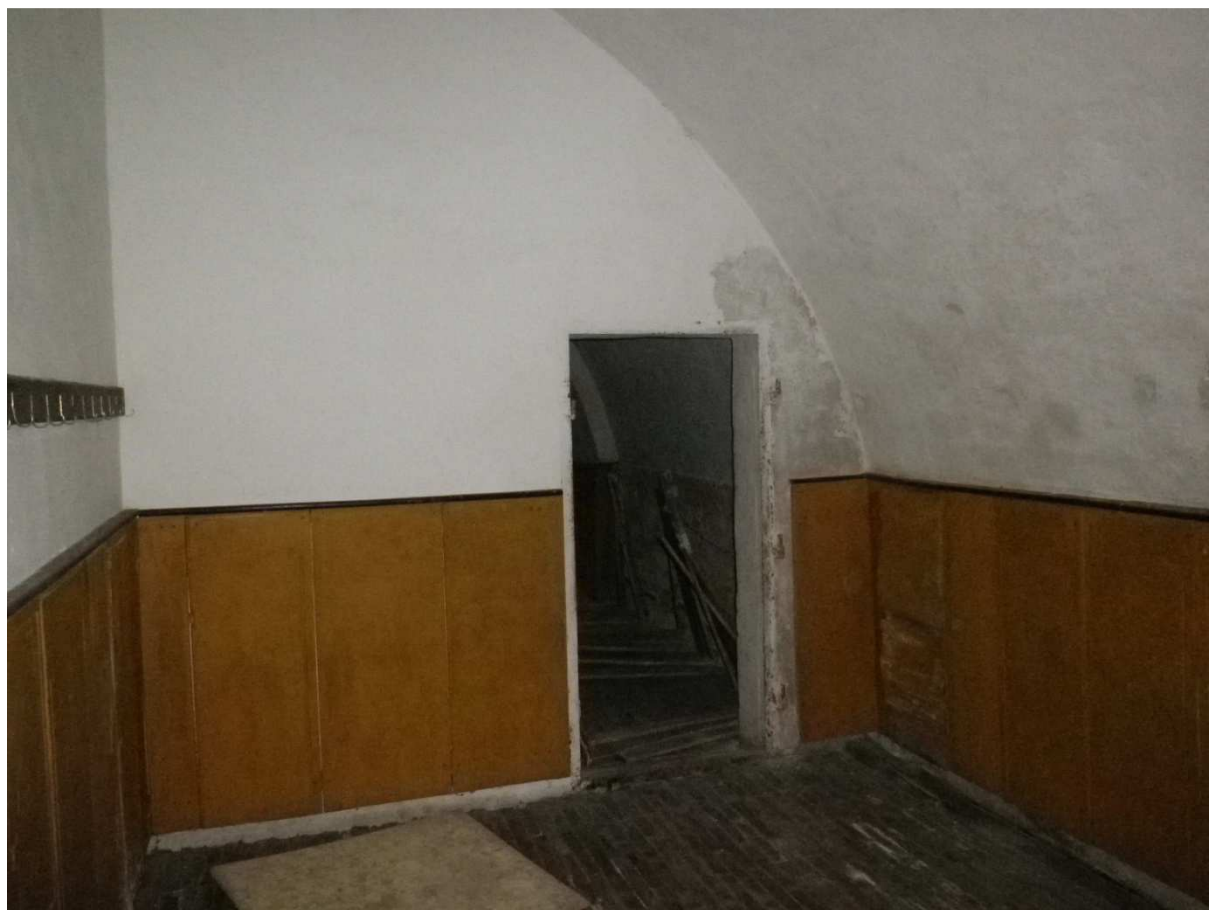
A P04 helyiség belső nézete D felé

Helyiség adatlap			
Hs. azonosító(k)		P04	PINCESZINT
Funkció	Közlekedő-előtér		
Történeti funkció(k)	1944-45: óvóhely		
Leírás	Ablaktalan pincetér, D-i oldalán az óvóhely tere, K-i oldalán az előtér, Ny-i oldalán kis pincehelyiség nyílik.		
Térlefedés	dongaboltozat		
Padlóburkolat			Datálás
parketta			1925(?)
			Ért./jav.
			III.

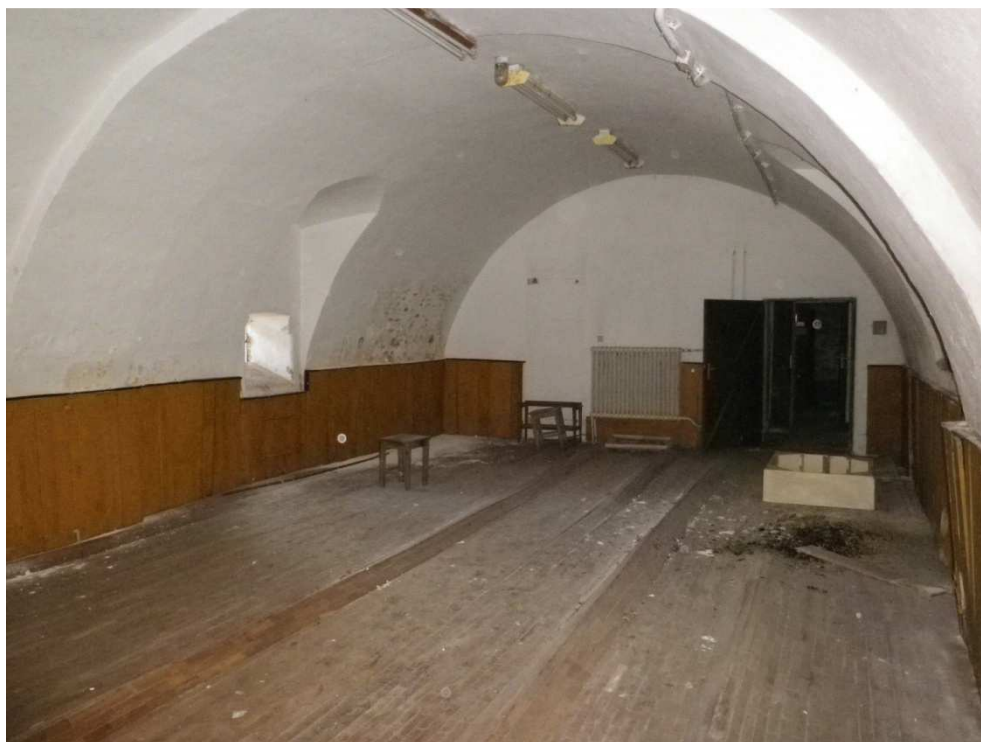
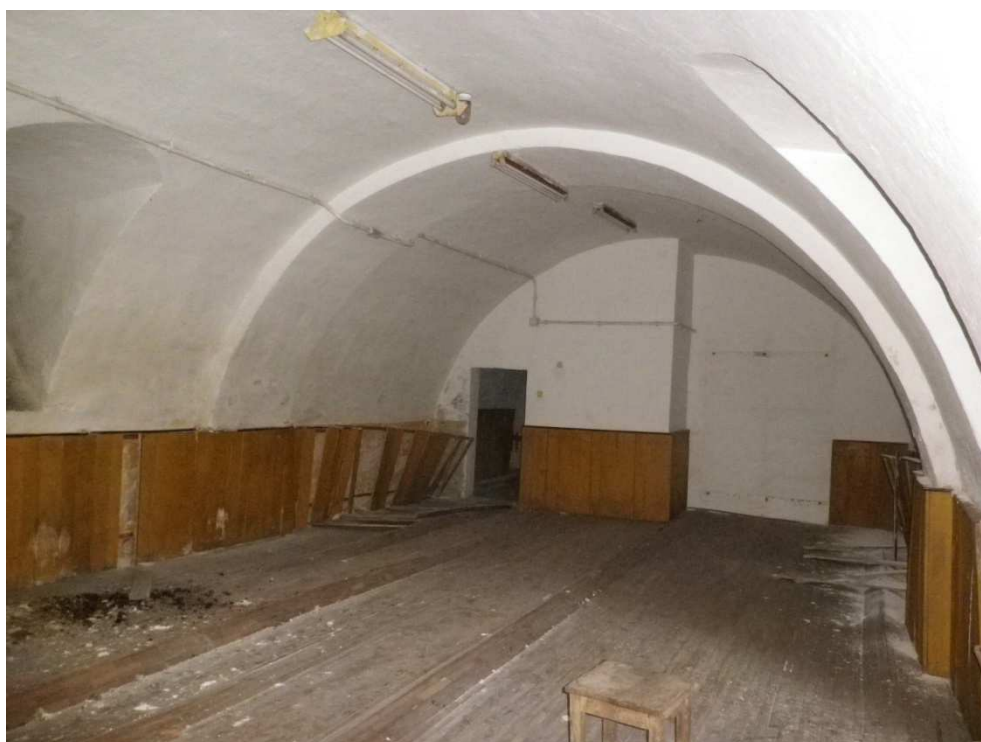
Helyiség adatlap			
Hs. azonosító(k)	P05	PINCESZINT	
Funkció	óvóhely		
Történeti funkció(k)	1884-1906: tornaterem 1925-44: diákmenza 1944-45-: óvóhely		
Leírás	Nagy méretű hosszúkás pincehelyiség egy ablakkal.		
Térlefedés	hevederes dongaboltozat		
Padlóburkolat		Datálás	Ért./jav.
parketta		1925(?)	III.

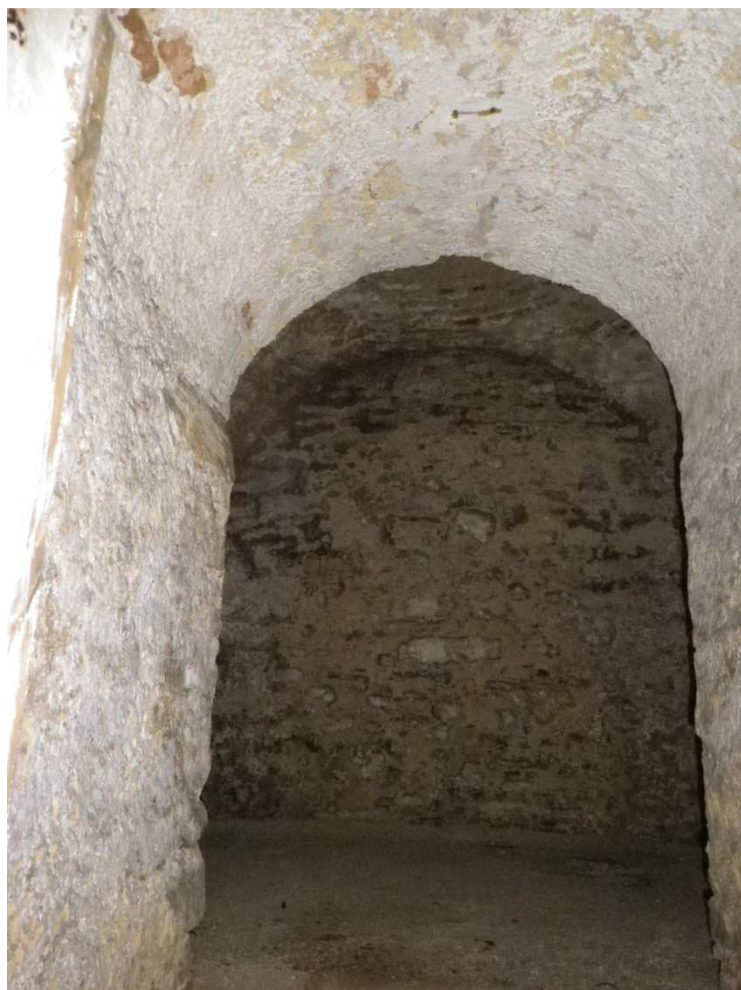
A P10 helyiség belső nézete Ny felé

Helyiség adatlap			
Hs. azonosító(k)	P06-P10	PINCESZINT	
Funkció	kazánház és kiszolgáló helyiségei		
Leírás	A pinceszint D-i felét elfoglaló kazánház, az ehhez vezető keskeny közlekedő, a közlekedőből nyíló előtér és zuhanyzó, valamint WC. A kazánházból ajtó nyílik D felé.		
Térlefedés	hevederes dongaboltozat		
Padlóburkolat		Datálás	Ért./jav.
mozaiklap		1969	III.
