ÉPÍTÉSTÖRTÉNETI TUDOMÁNYOS DOKUMENTÁCIÓ

Veszprém, Vár u. 10., volt gimnázium

**Veszprém, Vár u. 10.
hrsz.: 290**

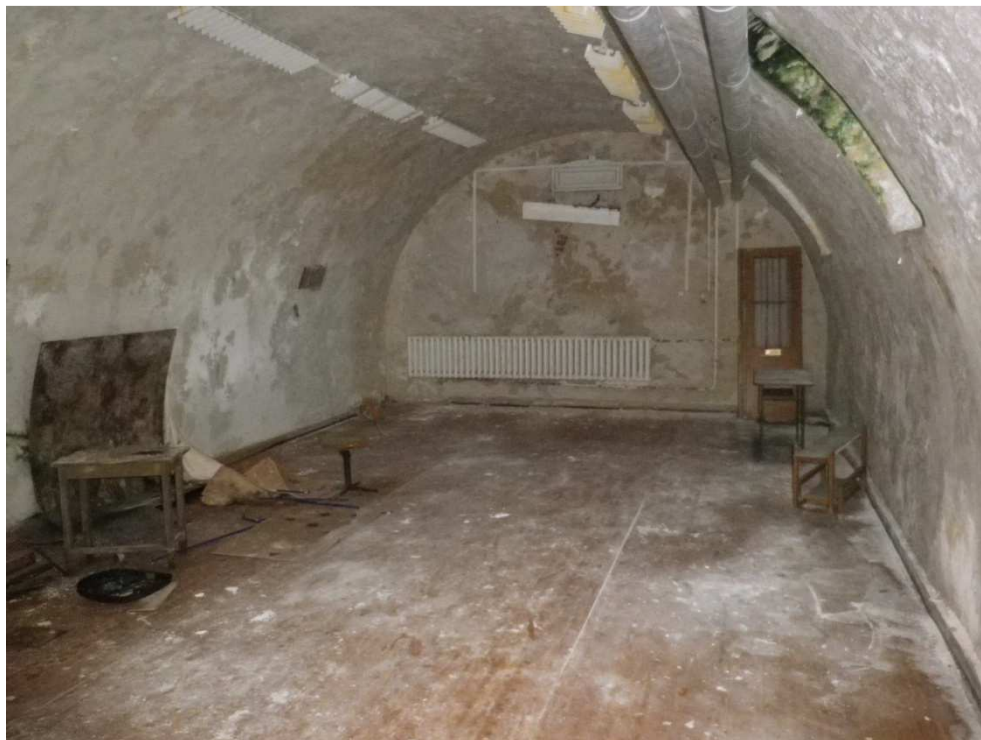
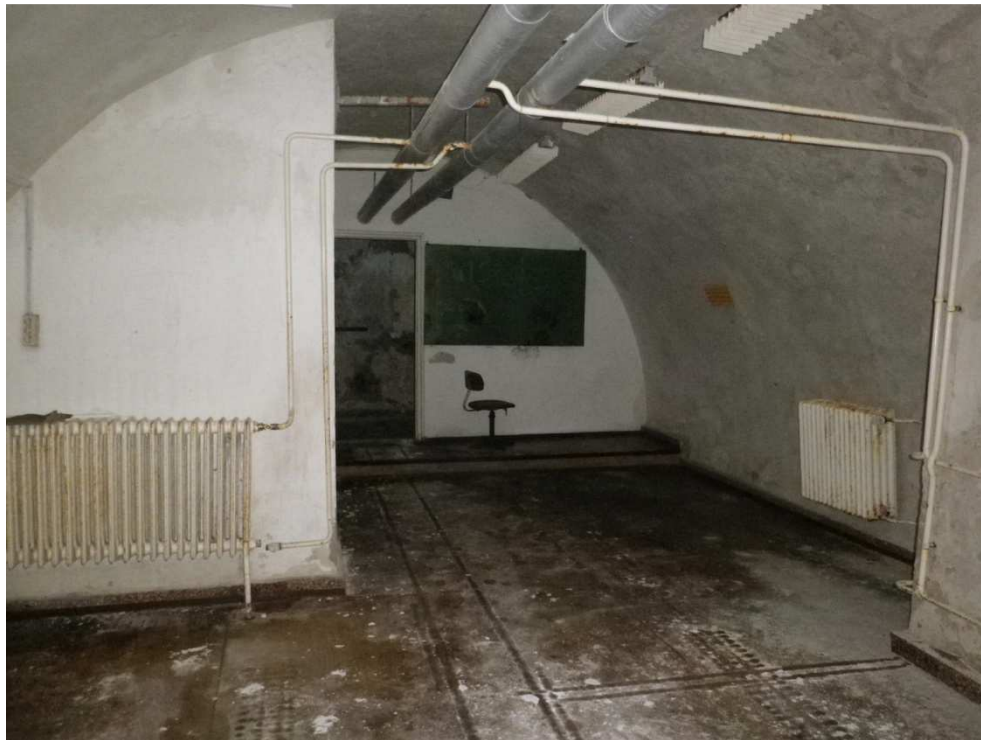
Helyiség adatlap			
Hs. azonosító(k)	A01-A02		ALAGSOR
Funkció	pincehelyiségek; terem		
Leírás	Az épület melletti terasz alá nyúló terem és az azt megközelítő, az épület alatti helyiség. Az utóbbiból az épület középtengelyében kisebb, félkörös térrész nyílik D felé		
Térlefedés	síkfödém		
Padlóburkolat		Datálás	Ért./jav.
PVC padló		1970-2000	IV.

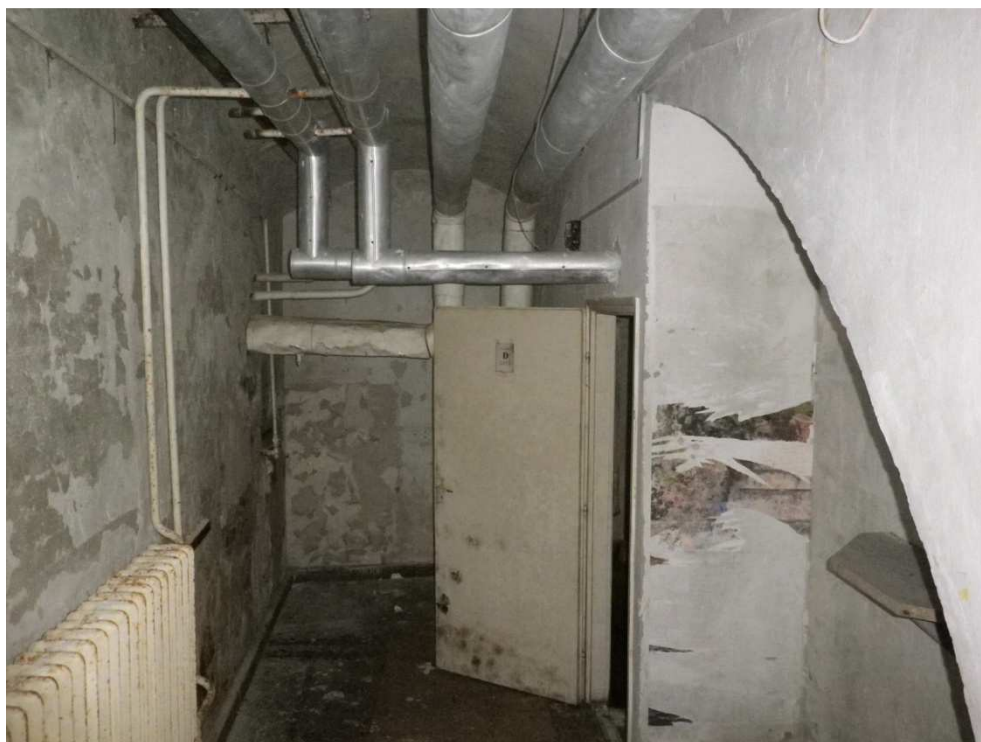
Az A03-04 helyiségek belső nézete É felé

Helyiség adatlap			
Hs. azonosító(k)	A03-A04		ALAGSOR
Funkció	közlekedő, pincehs. <i>1893: lépcsőtér</i>		
Történeti funkció(k)			
Leírás	A lépcsőházból nyíló keskeny közlekedő és annak folytatásában pincehs. A közlekedő szolgál a P01-02 hs-ek megközelítésére.		
Térlefedés	szegmensíves dongaboltozat		
Padlóburkolat			Datálás
PVC padló			1970-2000
			Ért./jav.
			IV.

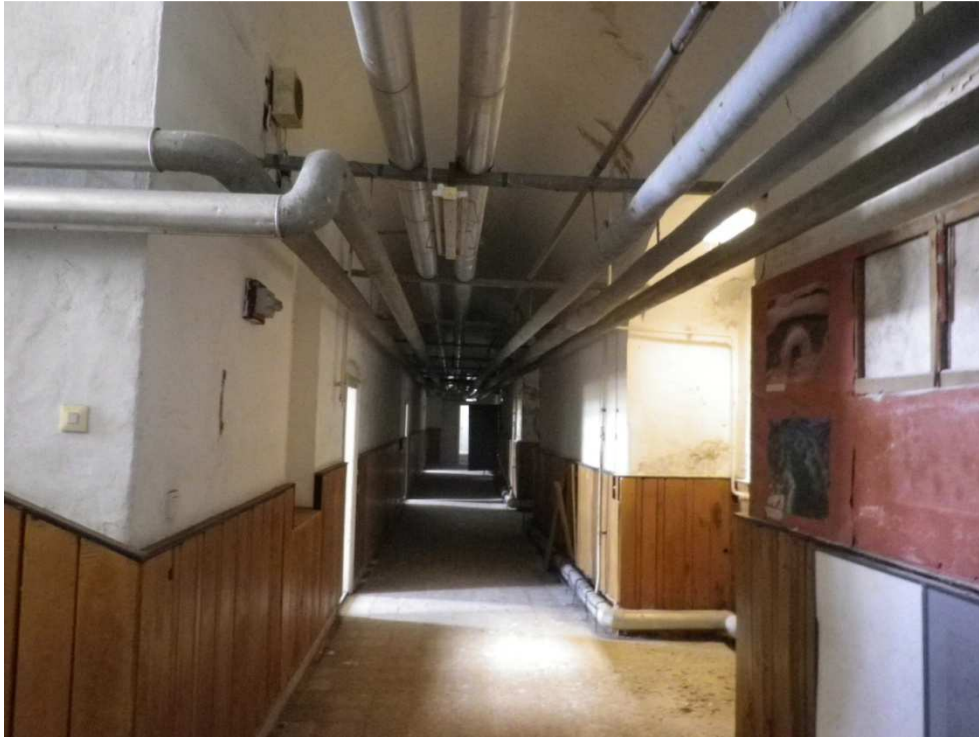
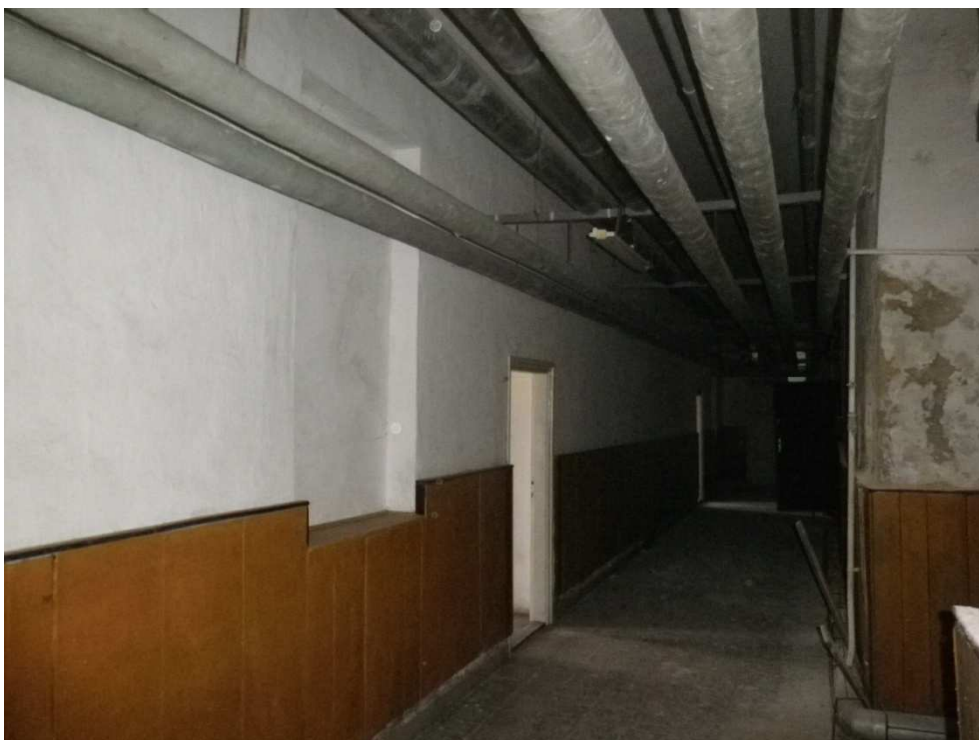
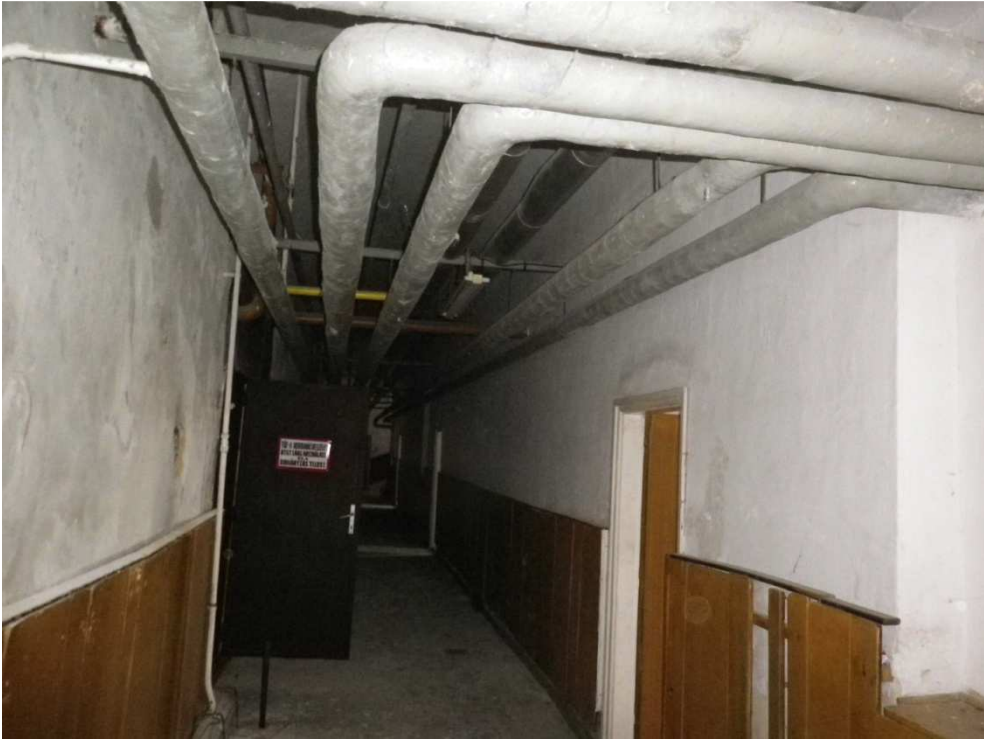
Helyiség adatlap			
Hs. azonosító(k)	A06		ALAGSOR
Funkció	folyosó		
Történeti funkció(k)			
Leírás	Az alagsori folyosó, a lépcsőház felvezető lépcsőkarjától a K-i szárny végéig húzódik. Innen nyílnak az alagsori termek. A termek felől 3 álló téglány alakú, ablakméretű sekély fülke nyílik az oldalfalon. Az udvar felőli oldalon három nagy méretű dongaboltozatos fülke, a két északabbinak teteje üveglappal lefedve, ill. a D-i fülkében gázfogadó berendezés található, fémlemez válaszfallal és ajtóval leválasztva.		
Építés-történeti megfigyelések, jellemzők	a folyosóra mindhárom teremből ablak nyílt, melyek ma be vannak falazva		
Térlefedés	dongaboltozat, a lépcsőház vonalában hevederekkel osztott csehsüvegboltozat		
Padlóburkolat			Datálás
mozaiklap			Ért./jav.
			1965
			III.

Az A06 folyosó K-i fala falfülkével

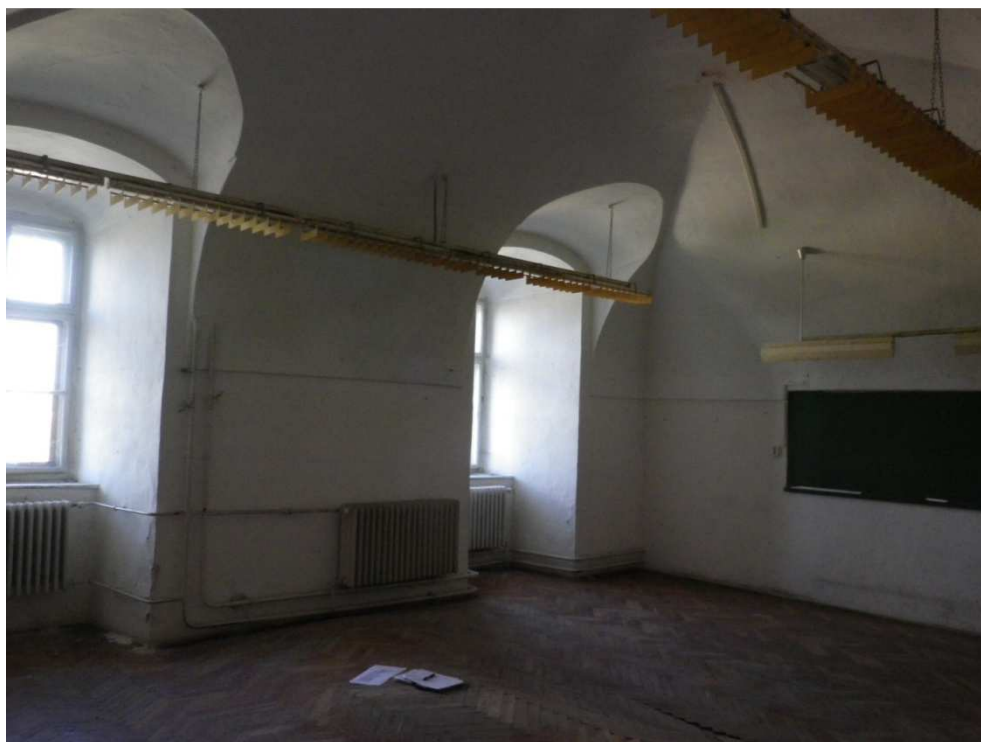
Az A07 helyiség belső nézete DK felé

Helyiség adatlap				
Hs. azonosító(k)		A07-08		ALAGSOR
Funkció	tanterem			
Történeti funkció(k)	A07: 1869-1884 k: rajzterem A08: 1869-1884 k: tornaterem			
Leírás	Két ablakkal K felé néző terem, a folyosóról a hs. tengelyében nyíló ajtóval, az ajtó jobb oldalán ablak méretű fülkével.			
Építés-történeti megfigyelések, jellemzők	befalazott ablak a folyosó felé			
Térlefedés	fiókos kolostorboltozat 2-2 szimmetrikus helyzetű (K és Ny) boltfiókkal			
Térlefedés elemei			Datálás	Ért./jav.
a boltvállaknál vakolatperemek			1773-82	I.
Padlóburkolat			Datálás	Ért./jav.
parketta			1965	III.
Egyéb elemek, beépített szerkezetek, történeti fragmentumok				
Azon.	Hely	Megnevezés, leírás	Datálás	Ért./jav
A07-01	É-i fal	nagy méretű táblabetétes fa falvédő	1884 k.	I.
A08-01	É-i fal	három kisebb fa falvédő tábla	19. sz. vége	III.

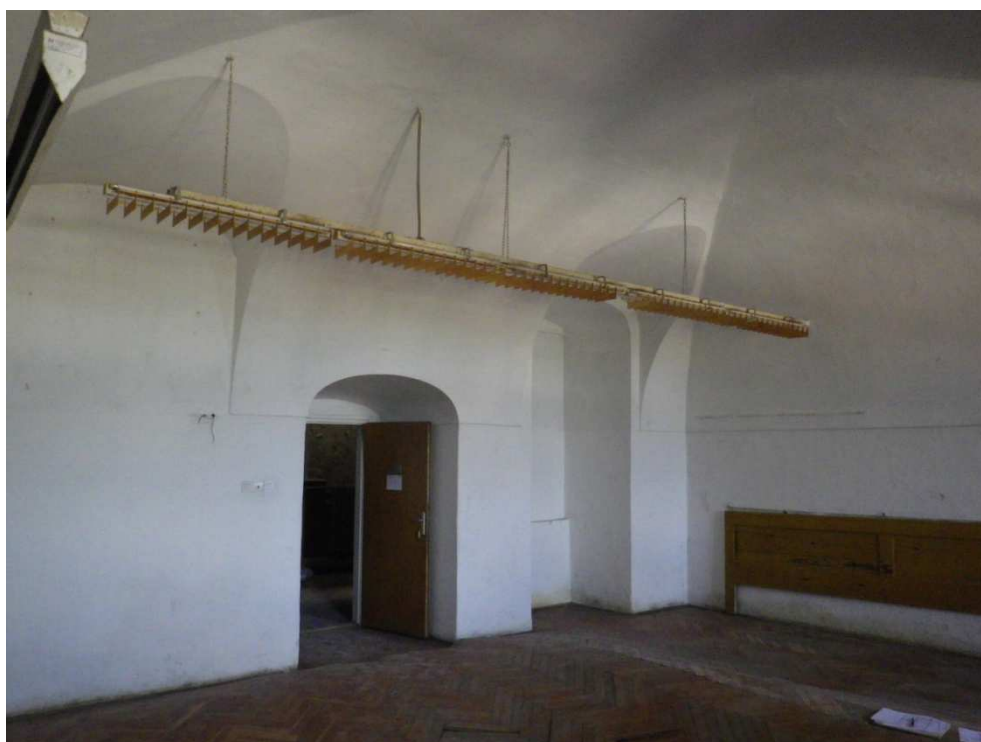
Az A07 helyiség belső nézete ÉNy felé

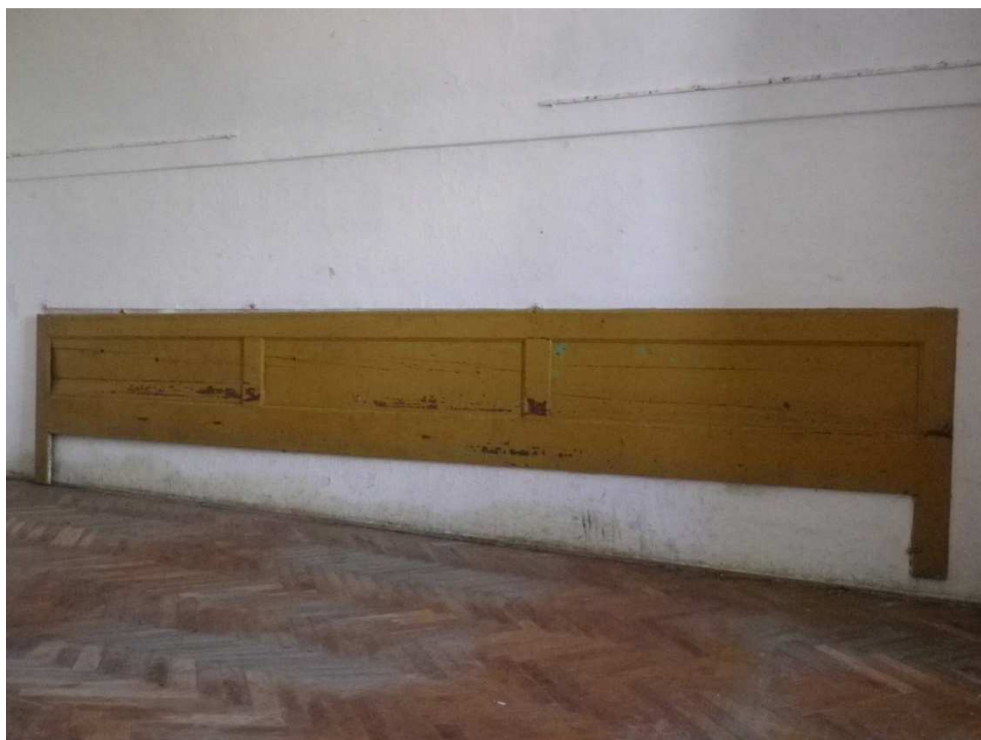
Falvédő faburkolat (A07-01) az A07 helyiség É-i falán

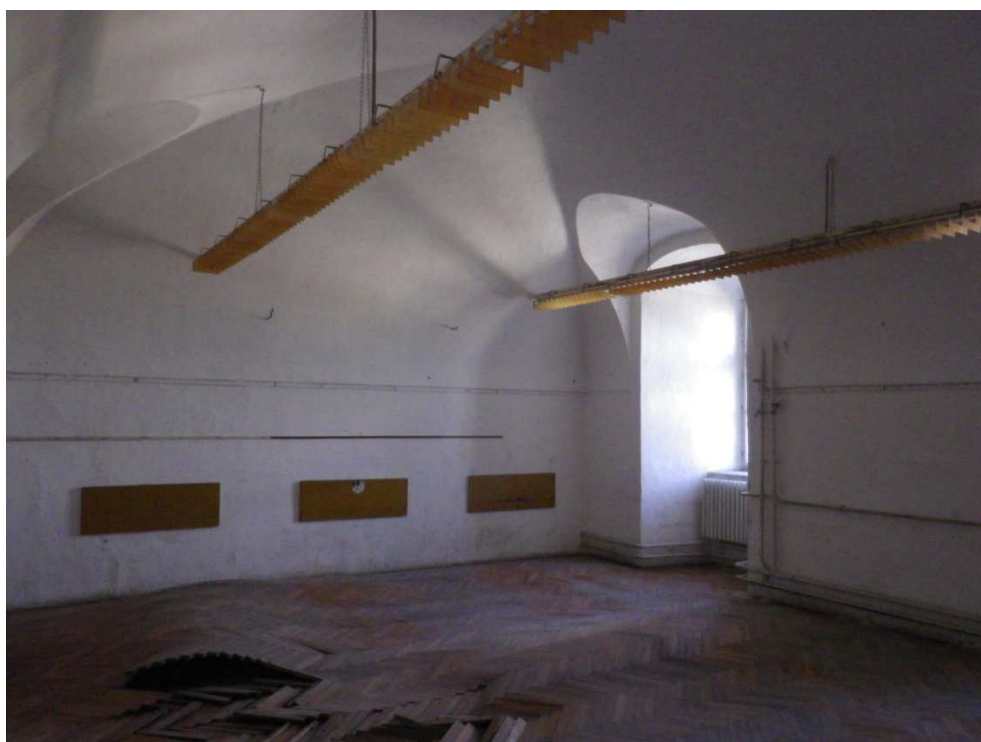
Az A08 helyiség belső nézete ÉK felé, a falvédő fatáblákkal (A08-01)

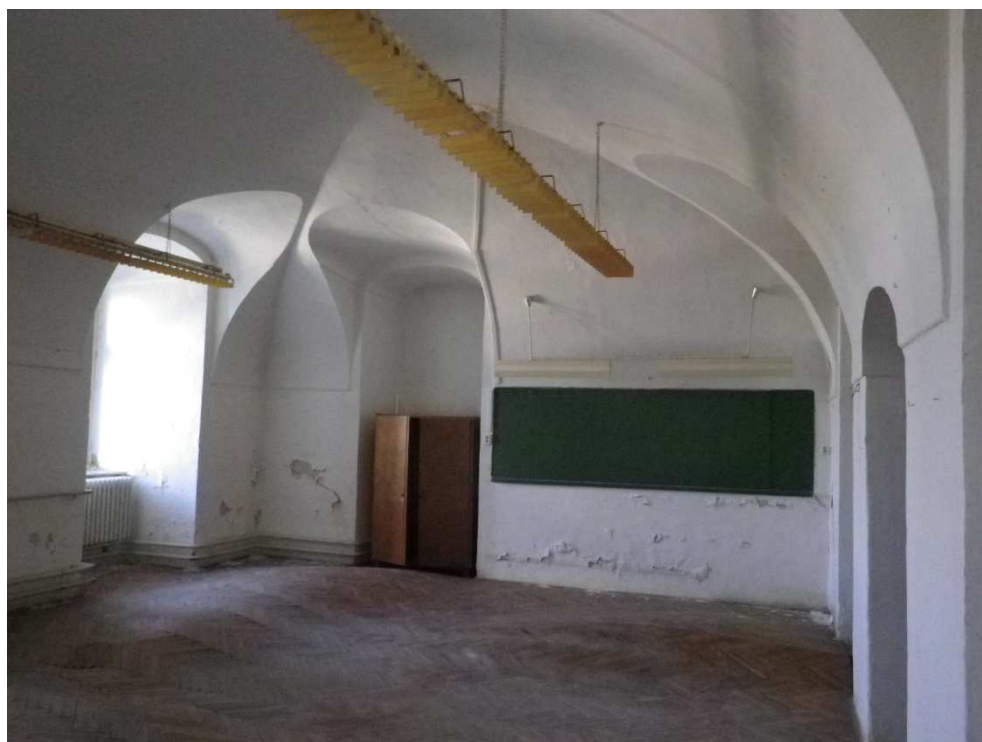
Helyiség adatlap			
Hs. azonosító(k)	A09		ALAGSOR
Funkció	tanterem		
Történeti funkció(k)			
Leírás	Két ablakkal K felé néző terem, a folyosóról a hs tengelyében nyíló ajtóval, az ajtó mindkét oldalán és a D-i fal bal oldali szakaszában ablak méretű fülkével.		
Építés-történeti megfigyelések, jellemzők	befalazott ablak a folyosó felé és a D-i fal bal oldalán		
Térlefedés	fiókos kolostorboltozat 4 szimmetrikus helyzetű (K és Ny) és a D-i oldalon egy baloldalt elhelyezkedő ablakfülkéhez igazodó boltfiókkal		
Térlefedés elemei		Datálás	Ért./jav.
a boltvállaknál vakolatperemek		1773-82	I.
Padlóburkolat		Datálás	Ért./jav.
parketta		1965	III.

Az A09 helyiség belső nézete D felé

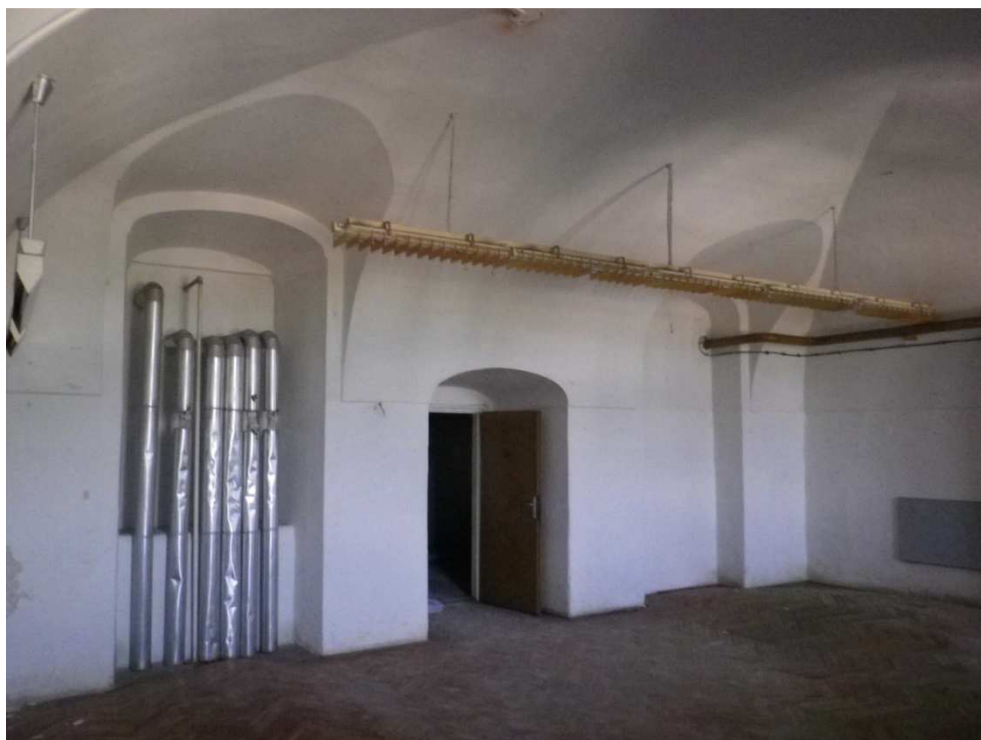
Az A09 helyiség belső nézete ÉNy felé

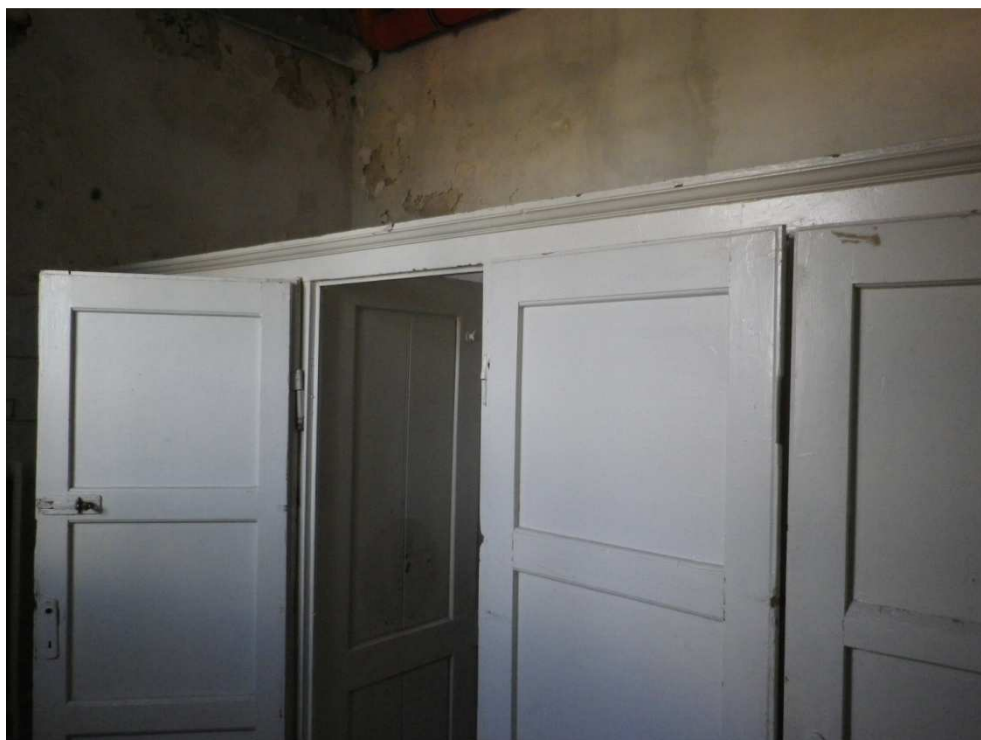
Helyiség adatlap				
Hs. azonosító(k)		A10-A11	ALAGSOR	
Funkció	előtér és WC			
Leírás	A folyosó végén nyíló kisebb előtér és négyzetes WC helyiség.			
Térlefedés	tálcás vasbeton födém			
Padlóburkolat			Datálás	Ért./jav.
kerámia lapburkolat			1970-2000	III.
Egyéb elemek, beépített szerkezetek, történeti fragmentumok				
Azon.	Hely	Megnevezés, leírás	Datálás	Ért./jav
A11-01		WC-k elválasztó faszerkezetű falai és egy eredeti ajtó	1902	III.
A11-02	Ny-i fal	Elfalazott kőlépcső	1902	I.

AzA11 helyiség belső nézete a fa WC válaszfalakkal DNy felé

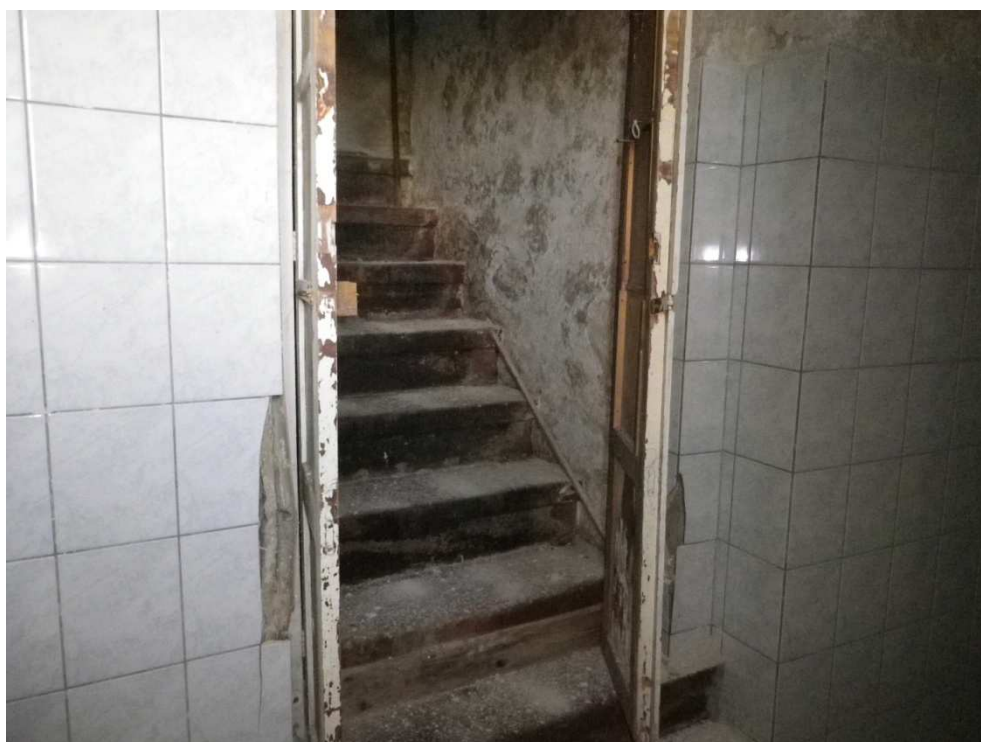
Az A10 helyiség belső nézete Ny felé az elfalazott lépcsőfeljáráttal

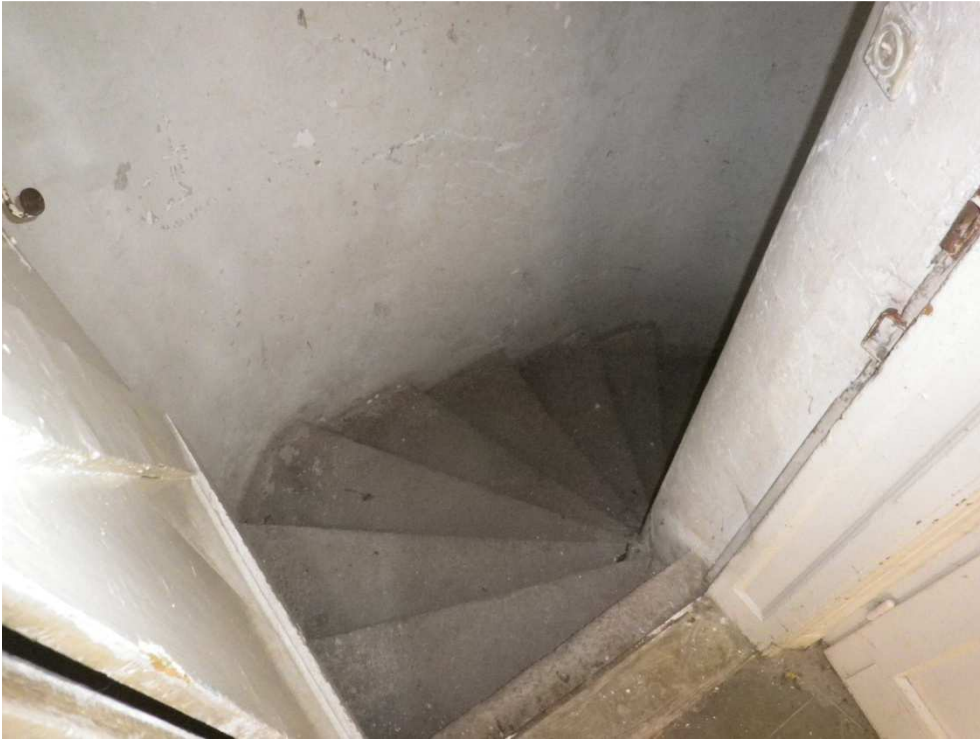
Helyiség adatlap			
Hs. azonosító(k)	A18		ALAGSOR
Funkció	lépcső		
Leírás	A D-i szárny alatti pinceszintjére levezető csigalépcső k, beszűkített félkör alaprajzú csigalépcső.		
Térlefedés	tálcás vasbeton födém		
Padlóburkolat			Datálás
vörös homokkő lépcső			1902
			Ért./jav.
			I.

Az A18 lépcsőtér belső nézete K felé

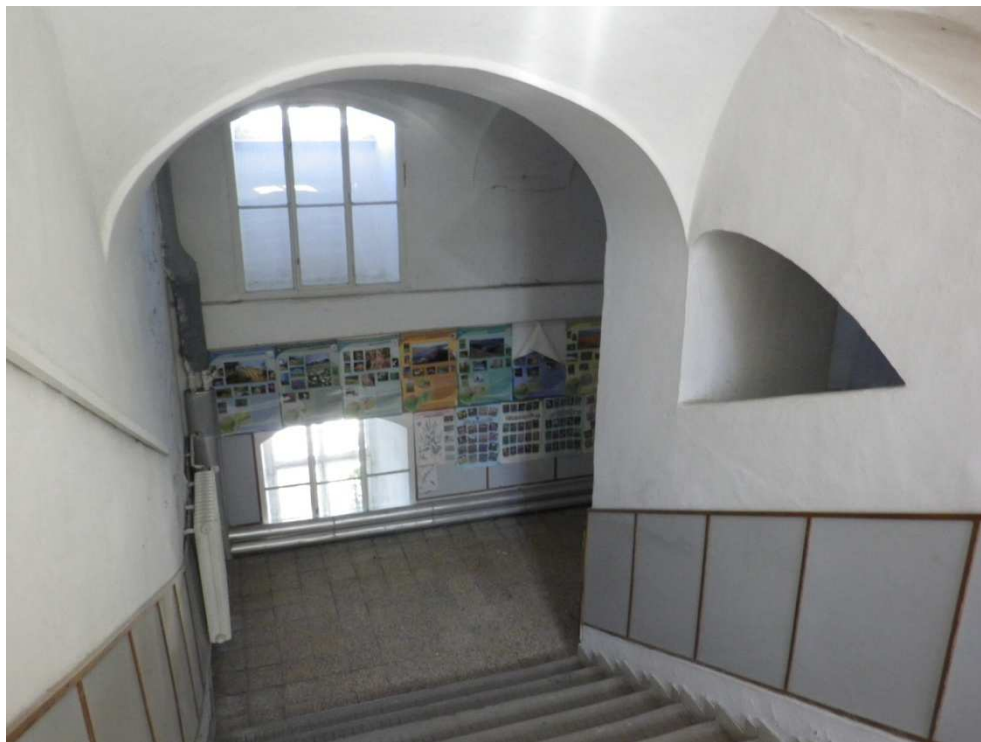
Helyiség adatlap			
Hs. azonosító(k)	A05	ALAGSOR	
Funkció	lépcsőház		
Leírás	Egykarú, két pillérre és az oldalfalakra támaszkodó, boltozott szerkezetű lépcső. A lépcsőkarokat a belső oldalon kb. 1,60 m magas, keskeny, tagolatlan, meszelt oldalfalak kísérik. A földszinti és emeleti ablakok magasságában két-két, azokkal azonos méretű ablaka nyílik K felé.		
Térlefedés	hevederekkel osztott csehsüveg boltozat		
Padlóburkolat		Datálás	Ért./jav.
cementsimítás,		1965	IV.
cementlap		1965	III.

Az A05 lépcsőtér belső nézete a földszintről lefelé

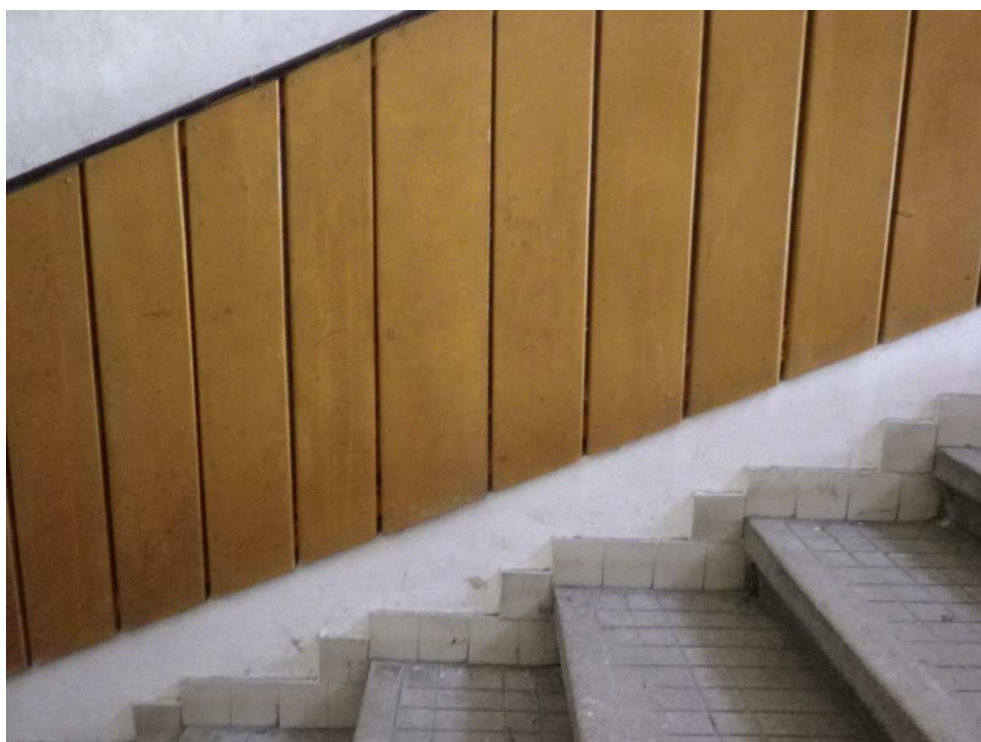
Az A05 lépcsőtér falburkolata

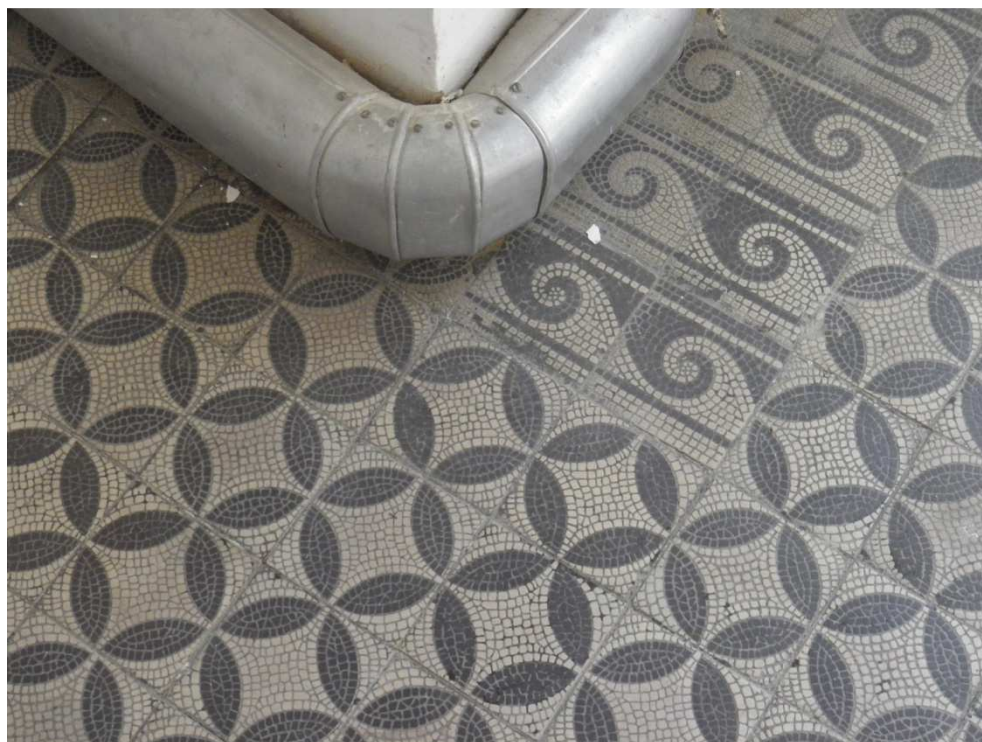
Helyiség adatlap			
Hs. azonosító(k)	006-008		FÖLDSZINT
Funkció	006: portákszoba, 007: orvosi rendelő		
Történeti funkció(k)			
Leírás	Kisebb méretű, udvarra néző hs-ek. A006 hs közlekedőként köti össze a 005 közlekedőt a 009 folyosóval		
Építés-történeti megfigyelések, jellemzők	A 06 és 008 hs-et utólag választották szét, és a 005-006 hs-ek között átjárót hoztak létre.		
Térlefedés	szegmensíves dongaboltozat		
Padlóburkolat			Datálás
007-008 parketta			1965
006 cementlap			1893
			Ért./jav.
			III.
			II.

A 006 helyiség padlóburkolata

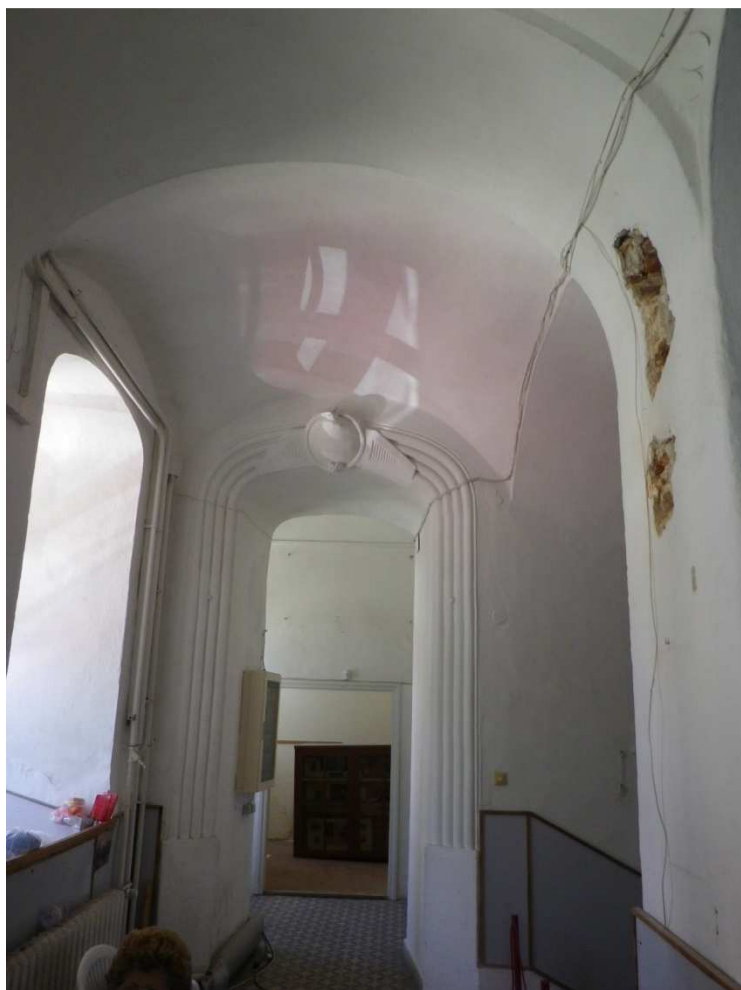
009-01	E-i falfelület, átjáró körül	stukkókeretelés felül üres medaillonnal	1929	I.
009-02	K-i falfelület kapu mellett jobbra	falra rögzített tábla helye	1965-	I. hiányzó elem!

A 009-01 stukkókeretelés (1929-es emlékmű megcsonkított eleme) a folyosó D-i végén

Az iskolát 1948-ban államosították. Ekkortájt fallal választották ketté az udvart a földszinti folyosó D-i végének vonalában, és az É-i részt leválasztották az iskolától. A 1929-es emlékmű keretelésének piarista és magyar címereit vélhetőleg ekkor távolították el. 1951-52-ben tatarozásra került sor. Az épület teljes felújítása 1965-ben következett be, nagy mérvű burkolat- és ajtócsereikkel, a korábbi ablakok javításával és szerkezetiileg azonos cseréjével.

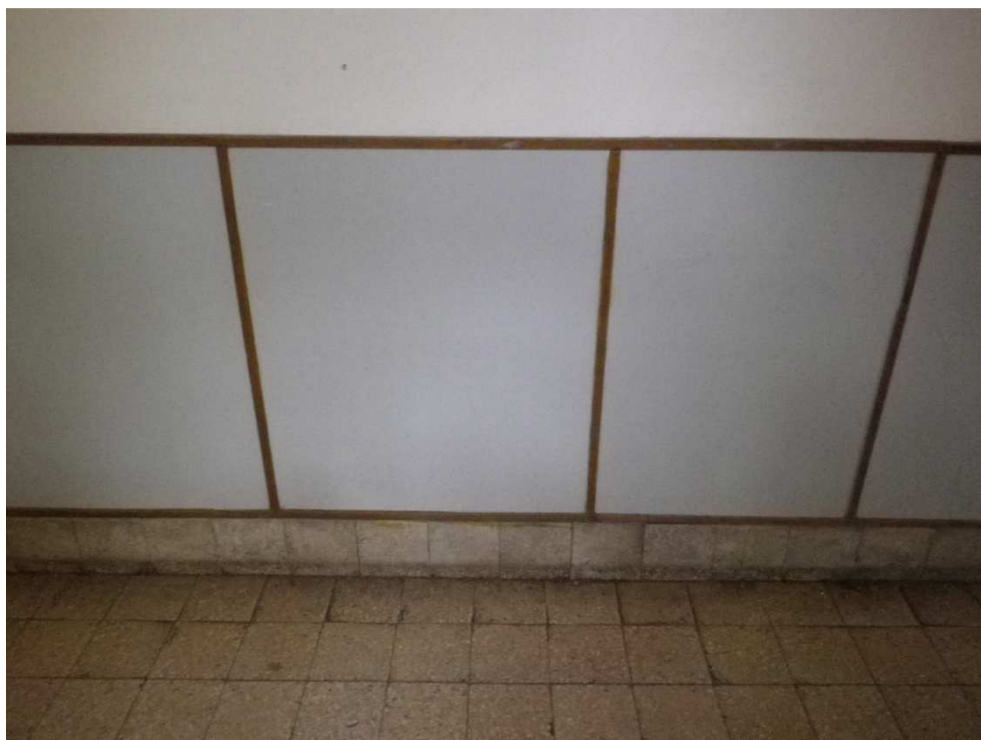
A 009 folyosó fal- és padlóburkolata

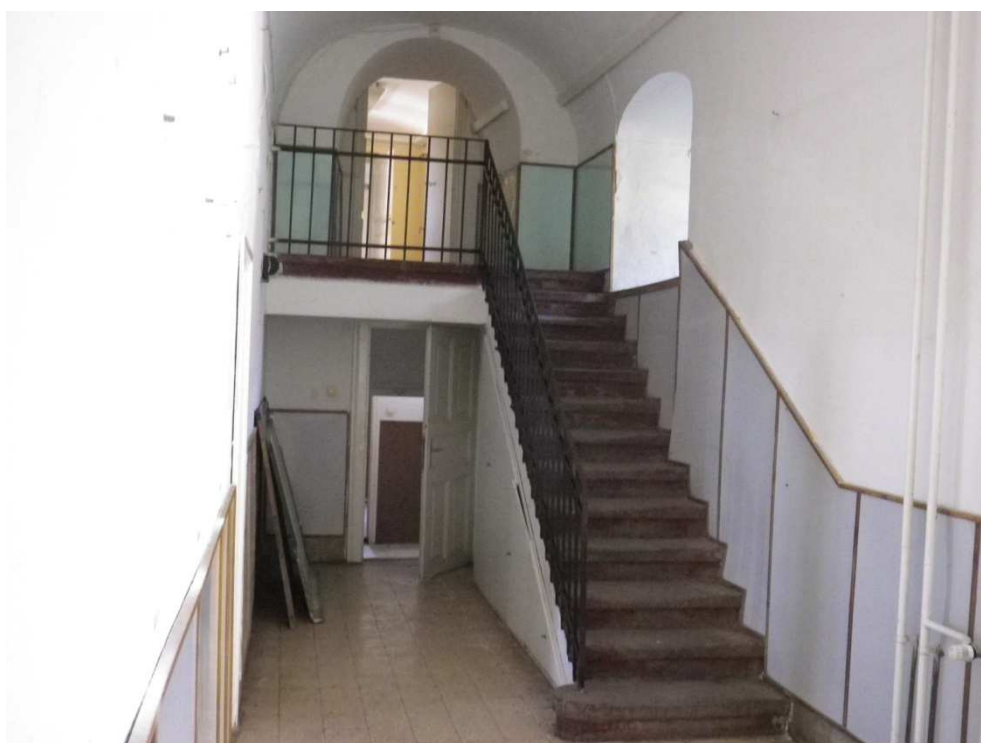
A 009 folyosó D-i végén a félemeletre vezető lépcső és pihenője

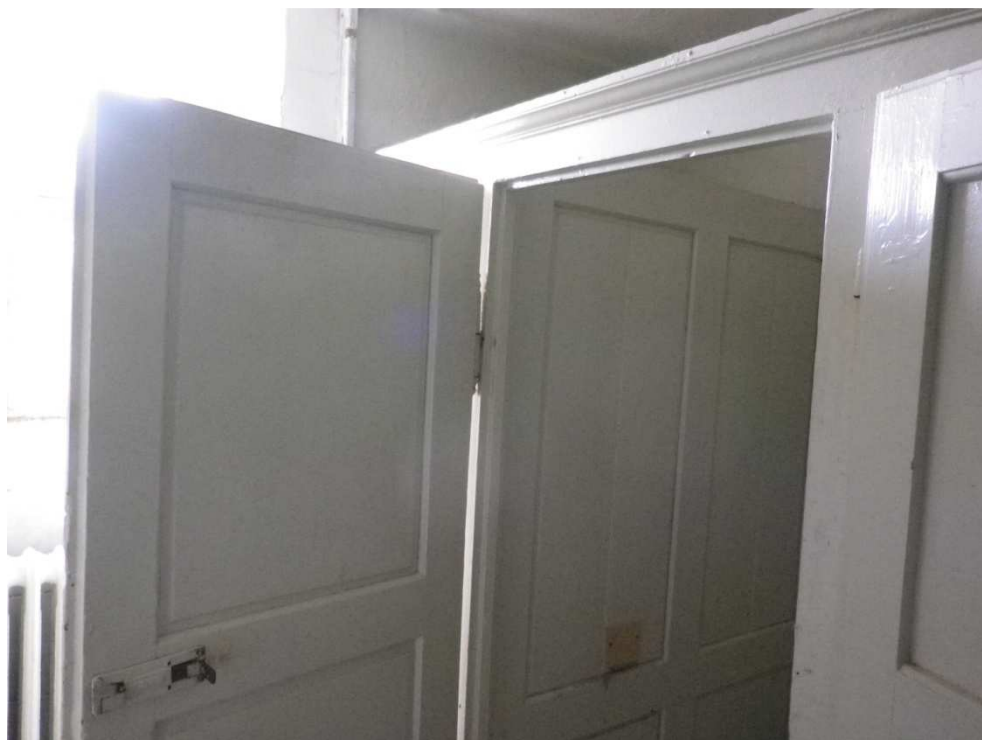
Helyiség adatlap			
Hs. azonosító(k)	013-015		FÖLDSZINT
Funkció	előtér és WC		
Történeti funkció(k)			
Leírás	A földszinti folyosó végéről nyíló helyiségsor, a 015 hs-ben a két hosszfal mentén két sorban fa válaszfalakkal és ajtókkal elválasztott, wc-k.		
Térlefedés	tálcás vasbeton födém		
Padlóburkolat			Datálás
vörös homokkő lépcső			1902
kerámia lapburkolat			1970-2000
			Ért./jav.
			I.
			III.

A 015 hs. a WC-k fa válaszfalaival és ajtóival (015-01), Ny-i oldal

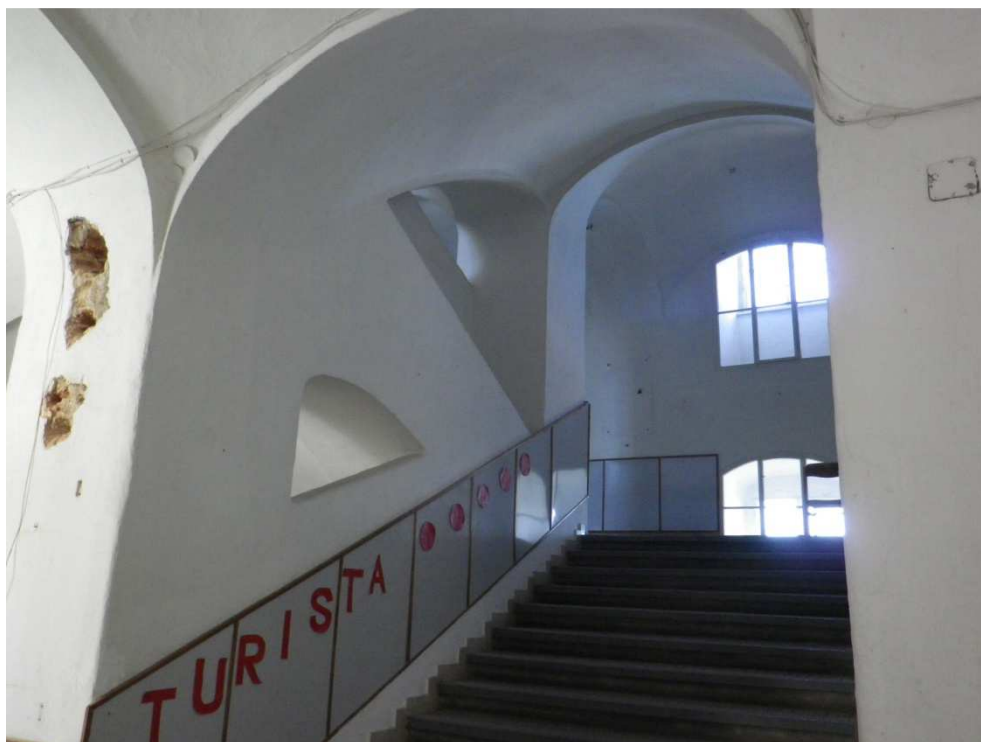
Helyiség adatlap			
Hs. azonosító(k)	019	FÖLDSZINT	
Funkció	lépcsőház		
Történeti funkció(k)			
Leírás	Egykarú, két pillérre és az oldalfalakra támaszkodó, boltozott szerkezetű lépcső. A lépcsőkarokat a belső oldalon kb. 1,60 m magas, keskeny, tagolatlan, meszelt oldalfalak kísérik. A földszinti és emeleti ablakok magasságában két-két, azokkal azonos méretű ablaka nyílik K felé.		
Térlefedés	csehsüveg boltozat		
Padlóburkolat		Datálás	Ért./jav.
cementsimítás,		1965	IV.
cementlap		1965	III.

A 019 lépcsőház helyiség belső nézete a földszintről a pihenő (K) felé

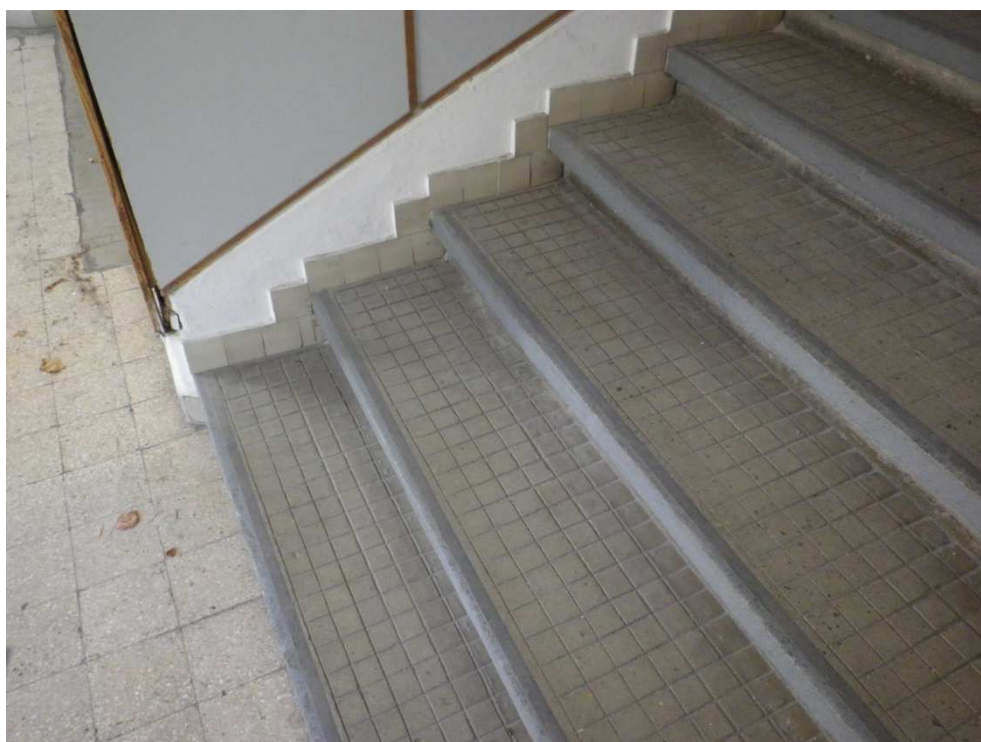
A 019 lépcsőház lépcsőburkolata

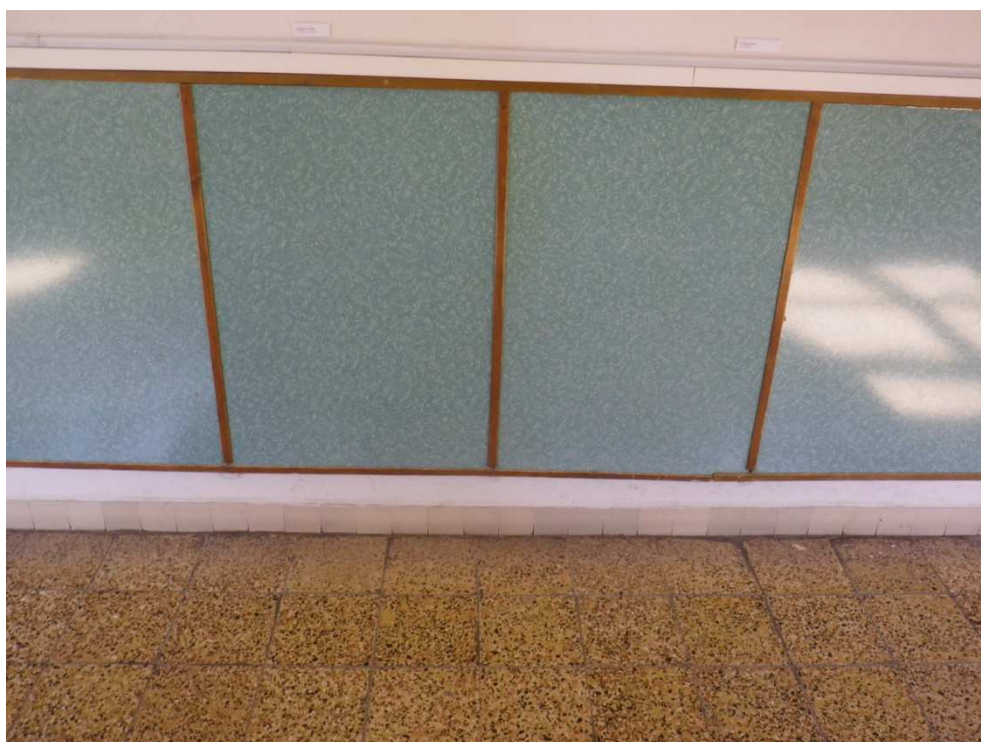
Helyiség adatlap			
Hs. azonosító(k)	112		1. EMELET
Funkció	folyosó		
Leírás	Az iskola emeleti folyosója, É-i végén a 111 folyosószakaszra, D-i végén a díszterembe, K-en a termekbe vezető ajtókkal, mély ablakfülkékkel.		
Térlefedés	dongaboltozat, a lépcsőház vonalában hevederekkel osztott csehsüvegboltozat; a D-i terem vonalában síkfödém		
Padlóburkolat			Datálás
mozaiklap			1965
			Ért./jav.
			III.

A 112 folyosó padló és falburkolata

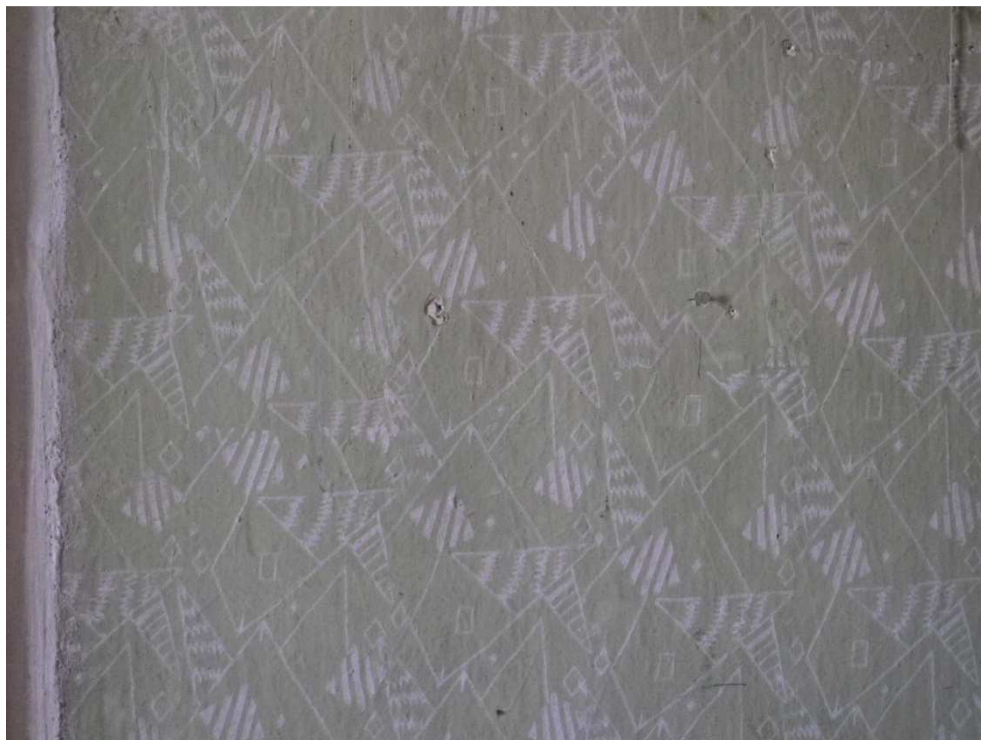
Eltávolított beépített szekrény helyén 20. század közepére tehető festésrészlet

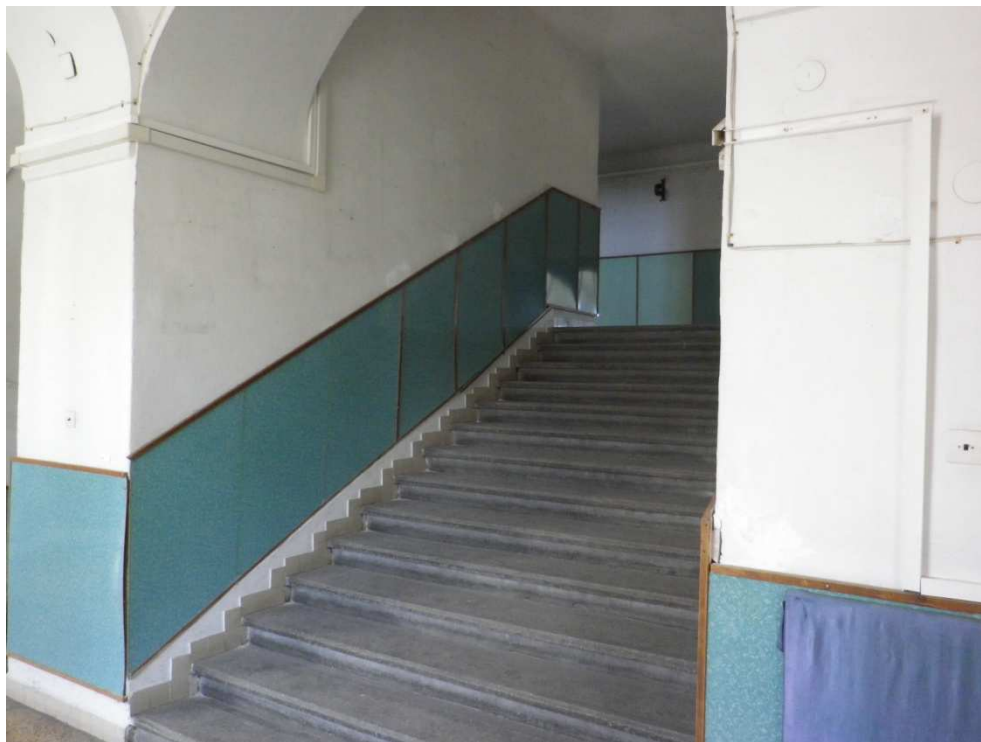
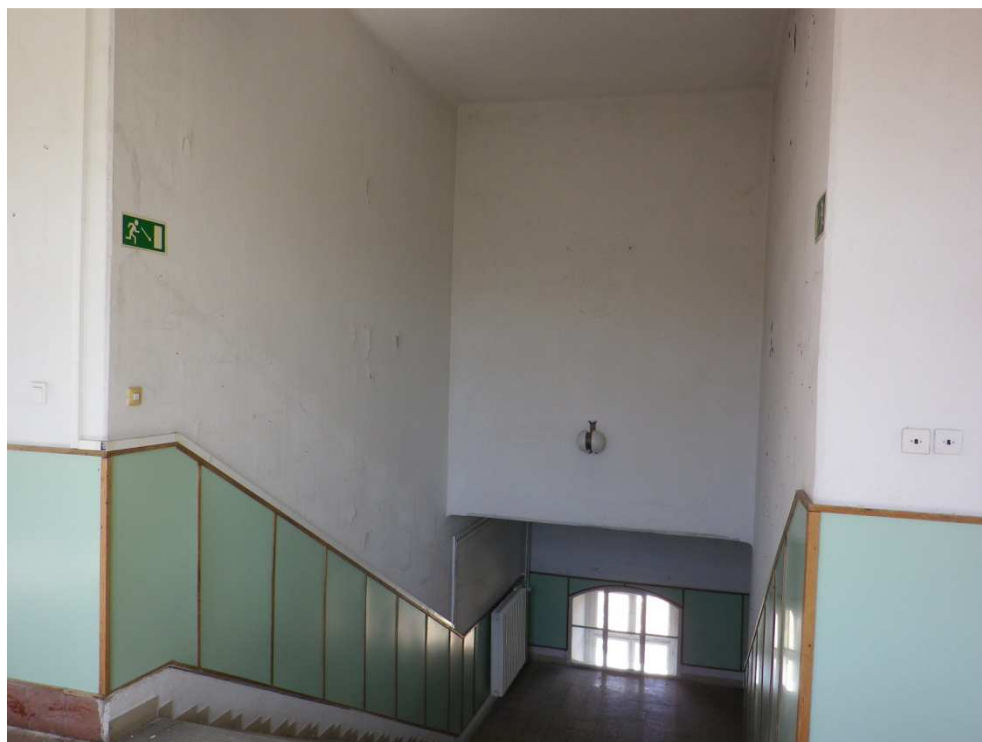
Helyiség adatlap			
Hs. azonosító(k)	117	1. EMELET	
Funkció	lépcsőház		
Leírás	Egykarú, két pillérre és az oldalfalakra támaszkodó, boltozott szerkezetű lépcső, külön ablak nélkül . A lépcsőkarokat a belső oldalon tagolatlan oldalfalak kísérik.		
Térlefedés	síkfödém		
Padlóburkolat		Datálás	Ért./jav.
cementsimítás,		1965	IV.
cementlap		1965	III.

A 019 lépcsőház belső nézete az első emeletről felfelé

A 019 lépcsőház belső nézete a második emeletről lefelé
