ÉPÍTÉSTÖRTÉNETI TUDOMÁNYOS DOKUMENTÁCIÓ

Veszprém, Vár u. 10., volt gimnázium

**Veszprém, Vár u. 10.
hrsz.: 290**

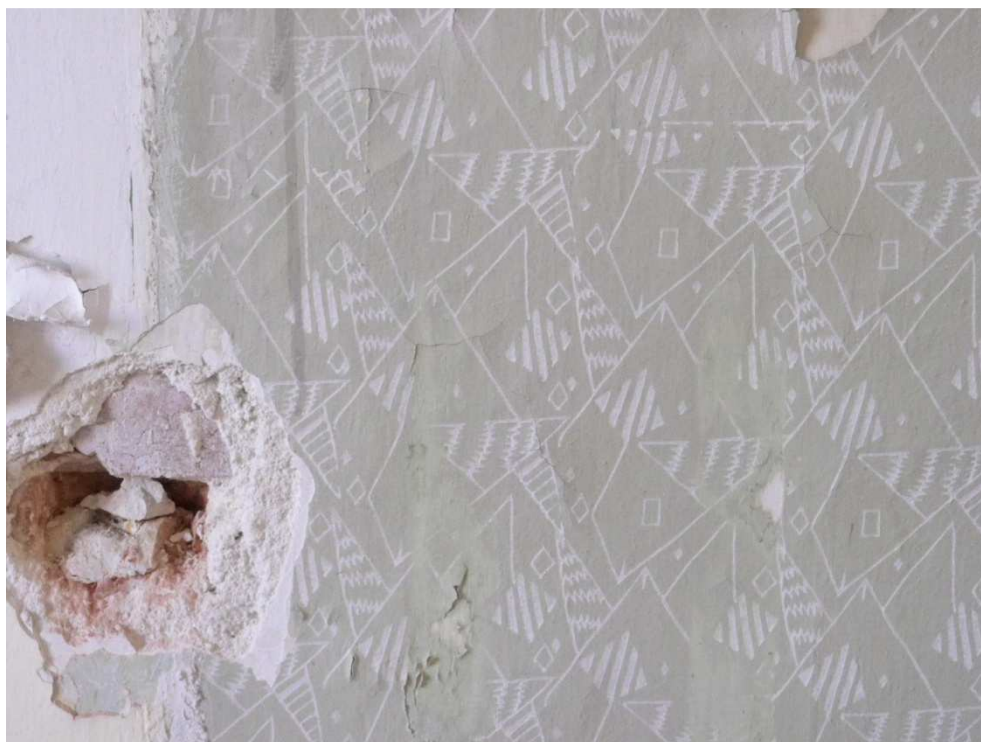
Eltávolított beépített szekrény helyén 20. század közepére tehető festésrészlet

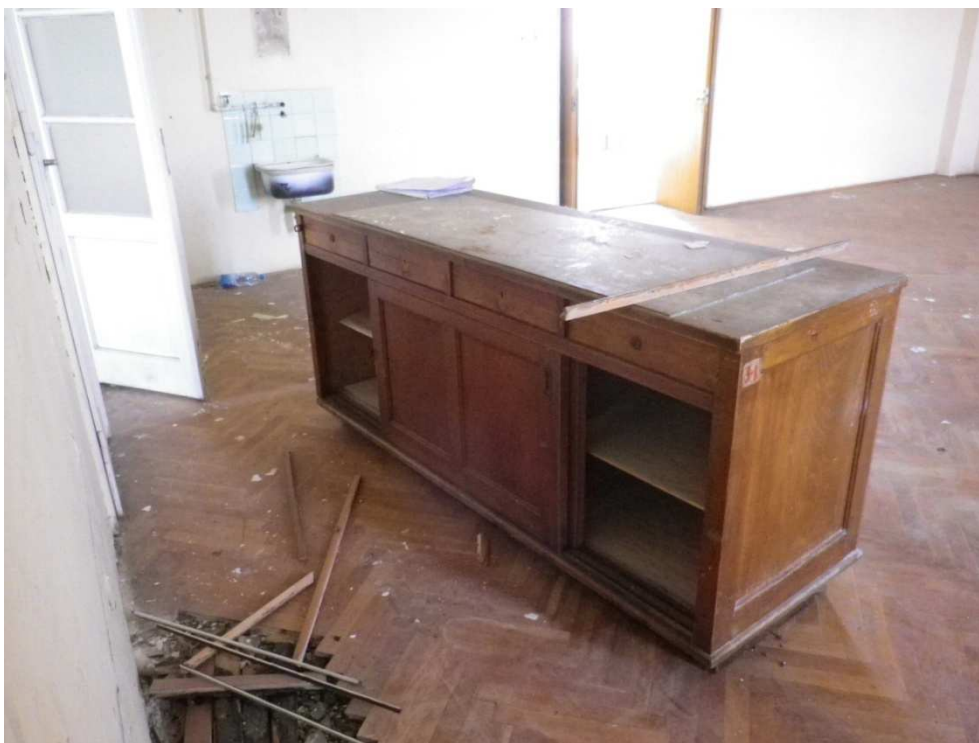
Helyiség adatlap				
Hs. azonosító(k)		209		2. EMELET
Funkció	fizika/kémia szaktanterem			
Történeti funkció(k)	1893: természettani szertár, 1965-69: tanterem			
Leírás	Nagy méretű terem, kétszárnyú ajtóval a folyosó és a tőle D-re levő terem felé.			
Térlefedés	síkfödém			
Padlóburkolat			Datálás	Ért./jav.
parketta			1965(?)	III.
Egyéb elemek, beépített szerkezetek, történeti fragmentumok				
Azon.	Hely	Megnevezés, leírás	Datálás	Ért./jav
209-01		szaktantermi szekrény: „vegytani szekrény” alsó része	1893 k.	I.

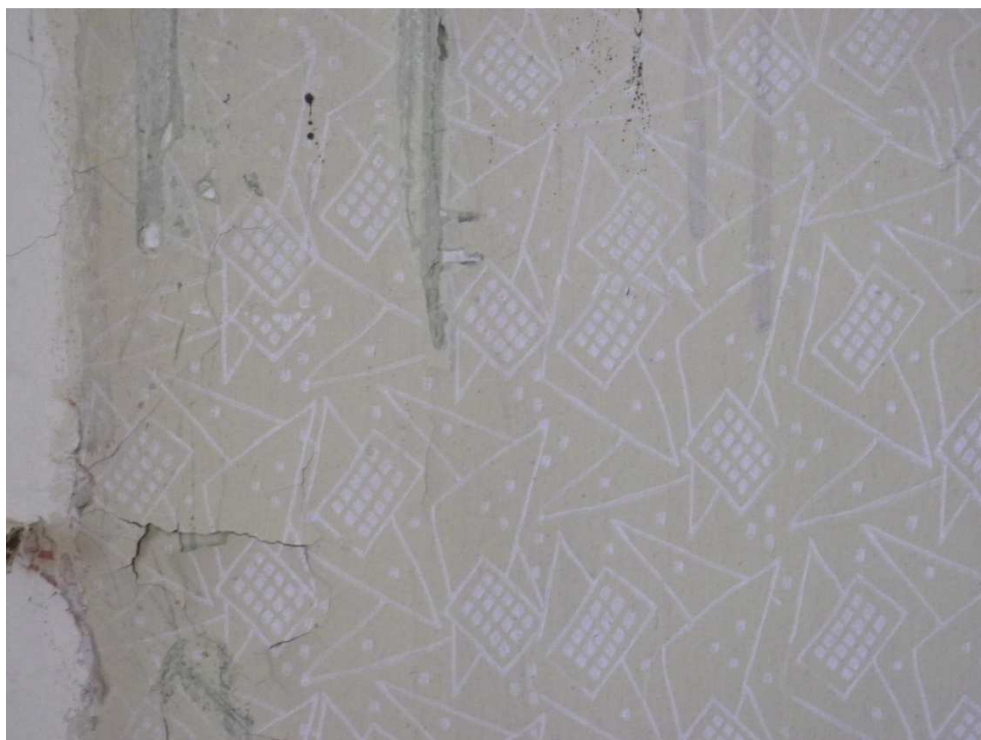
Eltávolított beépített szekrény helyén 20. század közepére tehető festésrészlet

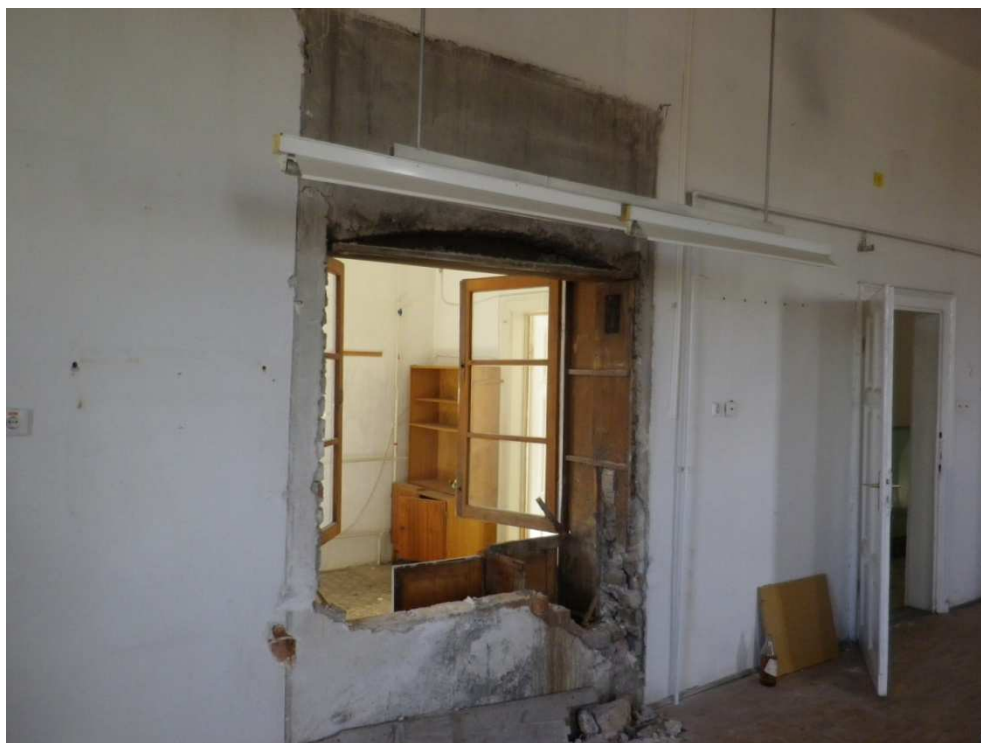
Helyiség adatlap				
Hs. azonosító(k)	210		2. EMELET	
Funkció	fizika/kémia szaktanterem			
Történeti funkció(k)	1893: természettani szertár, 1965-69: tanterem			
Leírás	Az emelet D-i utolsó, nagy méretű terme, K és D felé 2-2 ablakkal, a folyosóra, a 209 sz. terembe és a Ny-i oldalhelyiségbe vezető ajtóval.			
Építés-történeti megfigyelések, jellemzők	a parketta alatt mintás cementlapburkolat részlete látható – esetleg az egész helyiségben megvan!			
Térlefedés	síkfödém			
Padlóburkolat			Datálás	Ért./jav.
parketta			1965(?)	III.
alatta mintás cementlap			1893	I.
Egyéb elemek, beépített szerkezetek, történeti fragmentumok				
Azon.	Hely	Megnevezés, leírás	Datálás	Ért./jav
210-01		vegytani terem beépített szekrényének („vegykonyha”) beépített elemei	1893	I.

210-01: elbontott szaktantermi beépített szekrény elemei

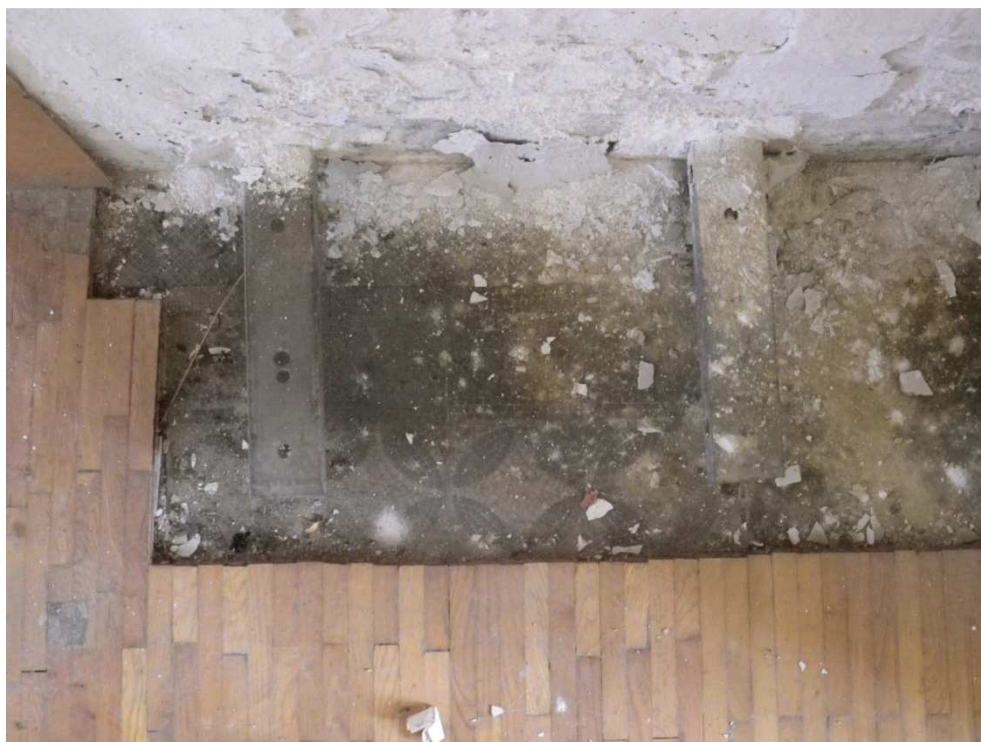
Mintás cementlapburkolat részlete a parketta alatt

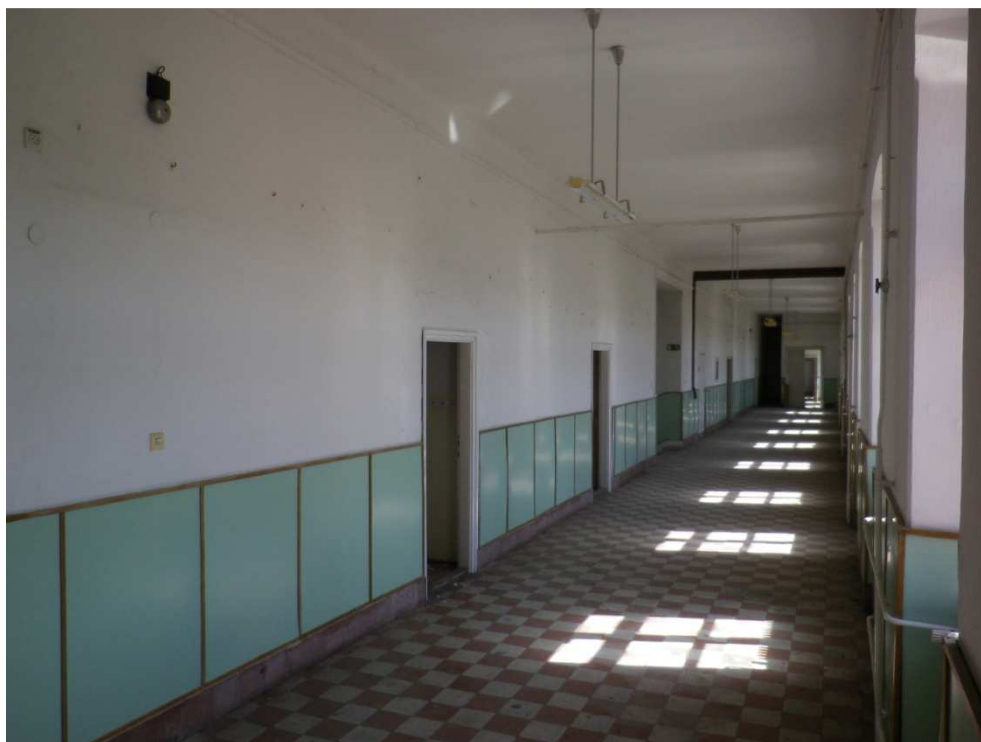
A 215 folyosó belső nézete D felé

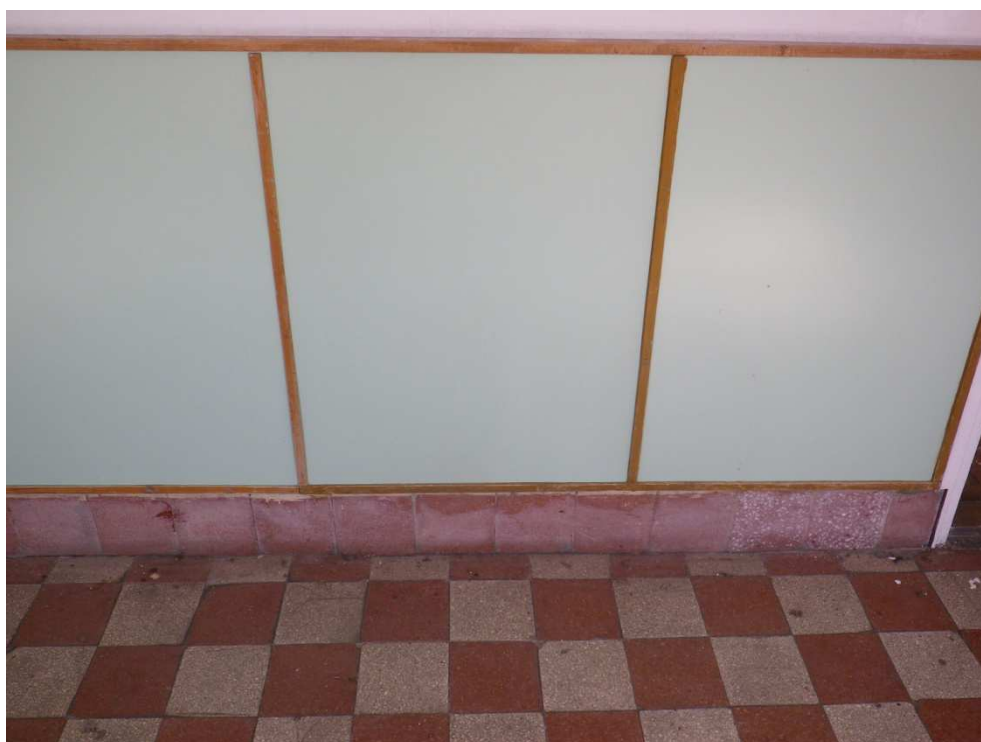
A folyosó padló- és falburkolatának részlete

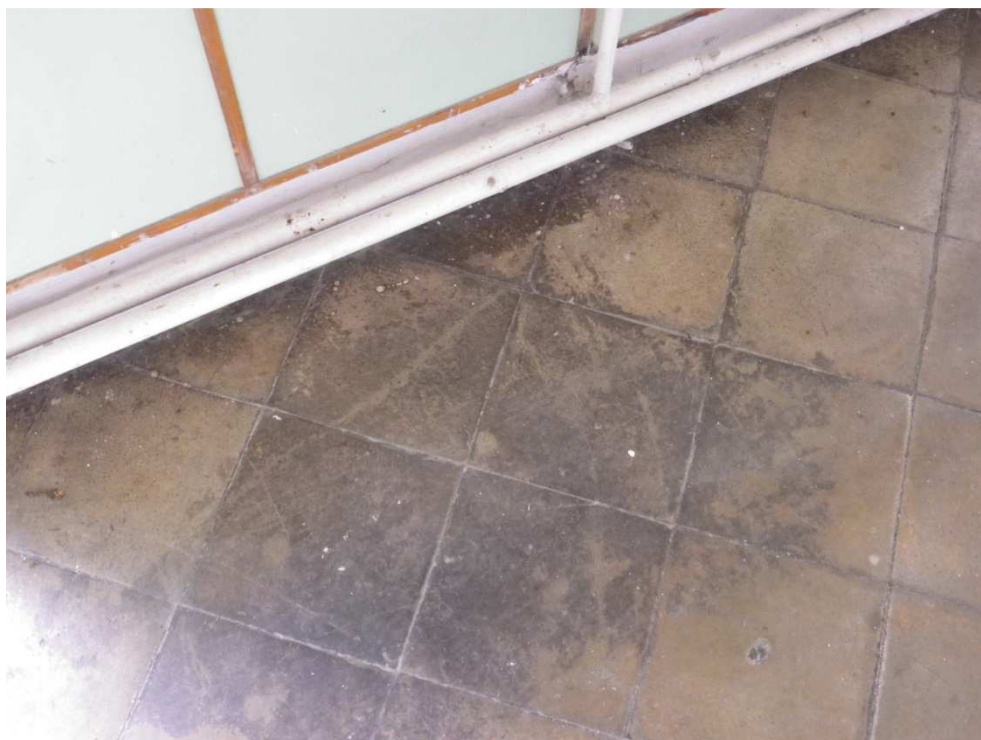
A folyosó padló- és falburkolatának részlete, É-i szakasz

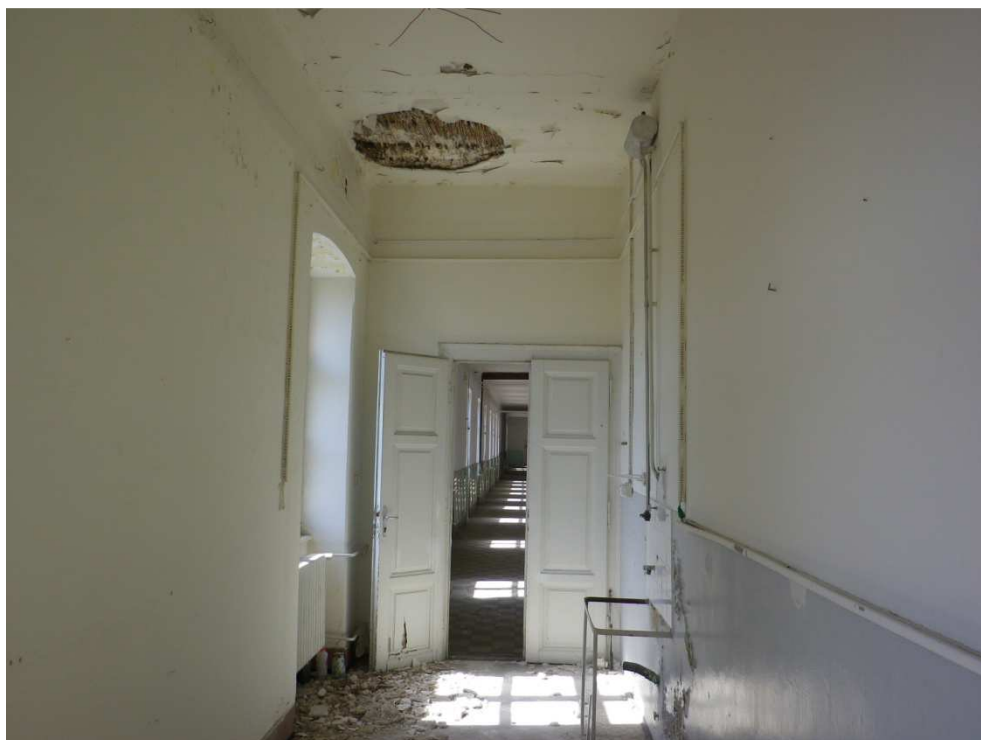
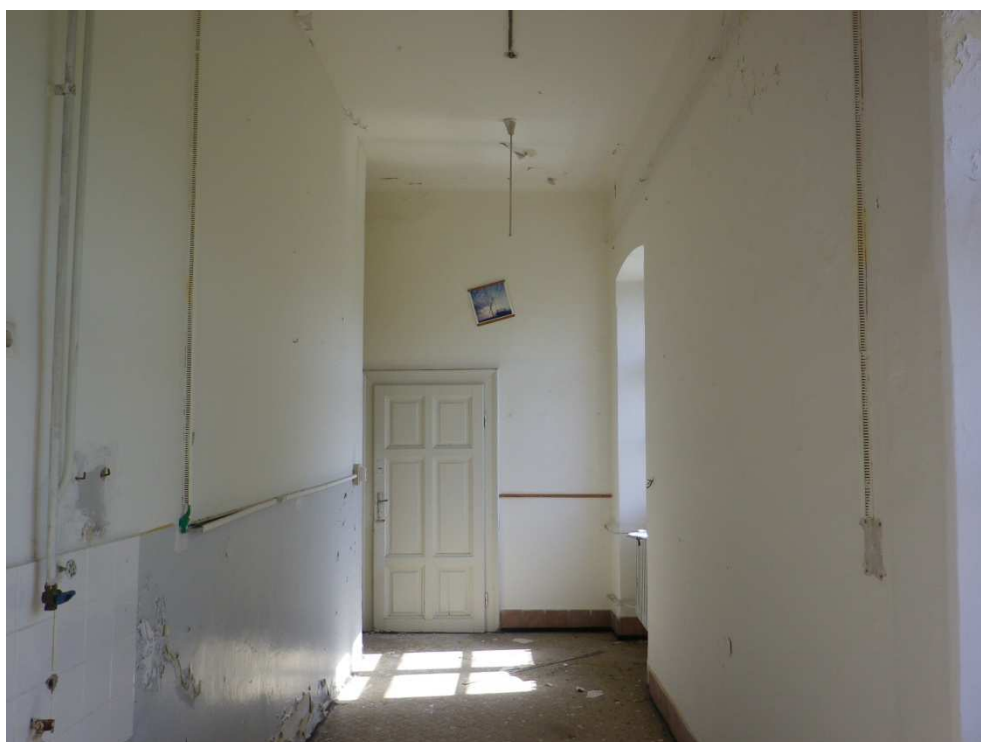
Helyiség adatlap			
Hs. azonosító(k)	216		2. EMELET
Funkció	kiszolgáló helyiség		
Történeti funkció(k)	1893: természettani szertár 1965-69: irattár		
Leírás	A 215 sz. folyosó folytatásában nyíló helyiség, a 210 hs. bejárata felé leválasztott kisebb folyosószakasz mellett.		
Térlefedés	síkfödém		
Padlóburkolat			Datálás
PVC padló			1970-2000
			Ért./jav.
			IV.

A 216 helyiség belső nézete É felé

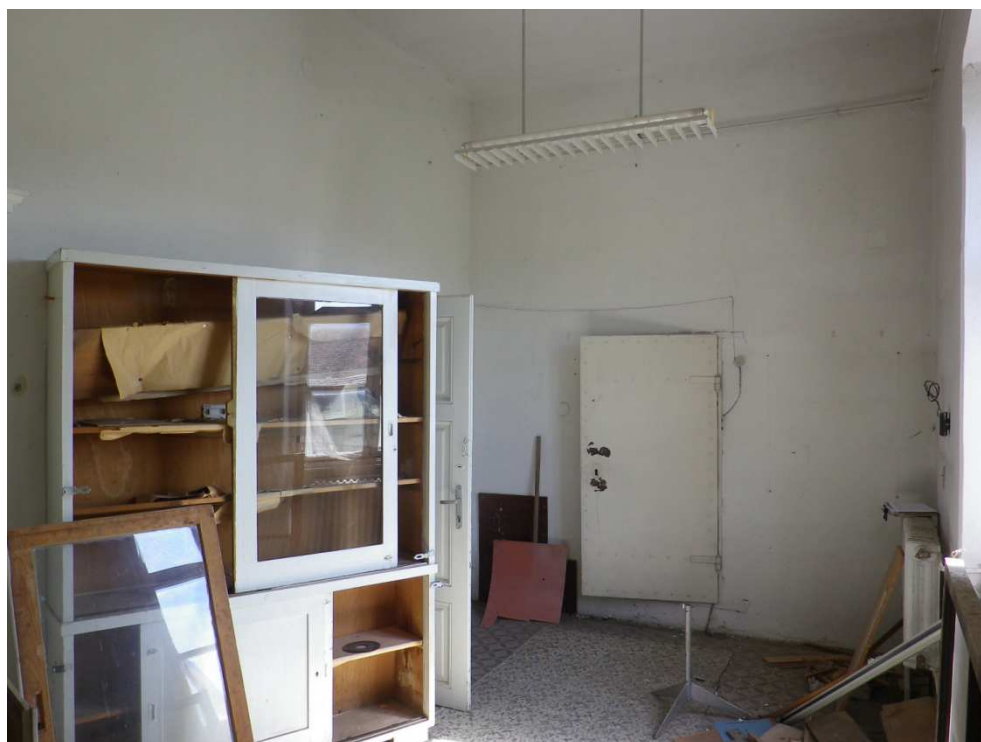
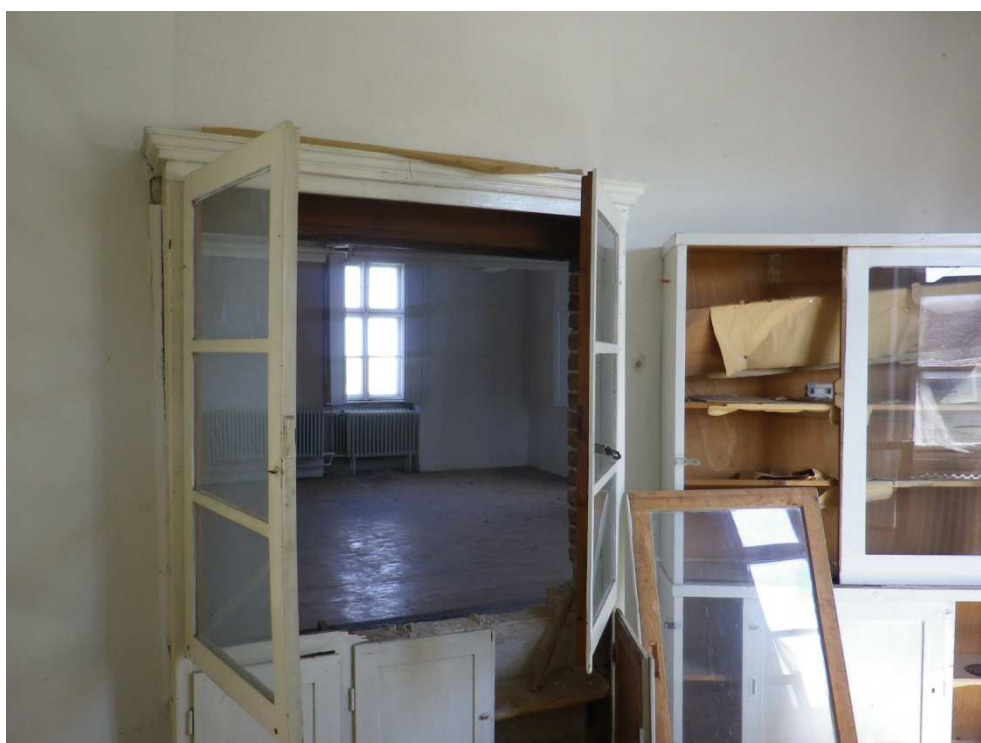
Helyiség adatlap				
Hs. azonosító(k)		217		2. EMELET
Funkció	kiszolgáló helyiség			
Történeti funkció(k)	szertár <i>1893: természettani szertár, 1965-69: irattár</i>			
Leírás	A 2. emelet D-i végén, a 210 sz. teremből és a 216 helyiségből megközelíthető kisebb helyiség, innen nyílik a D-i szárny padlása. A 210 hs-gel szekrényrel egybeépült ablaknyílás köti össze, a szekrényt már elbontották.			
Térlefedés	síkfödém			
Padlóburkolat			Datálás	Ért./jav.
mintás cementlap			1893	I.
Egyéb elemek, beépített szerkezetek, történeti fragmentumok				
Azon.	Hely	Megnevezés, leírás	Datálás	Ért./jav
217-01		a vegytani beépített szekrény megmaradt emelő ablaka a helyiségben	1893	I.

A 217 helyiség belső nézete D felé

A 217 helyiség belső nézete K felé

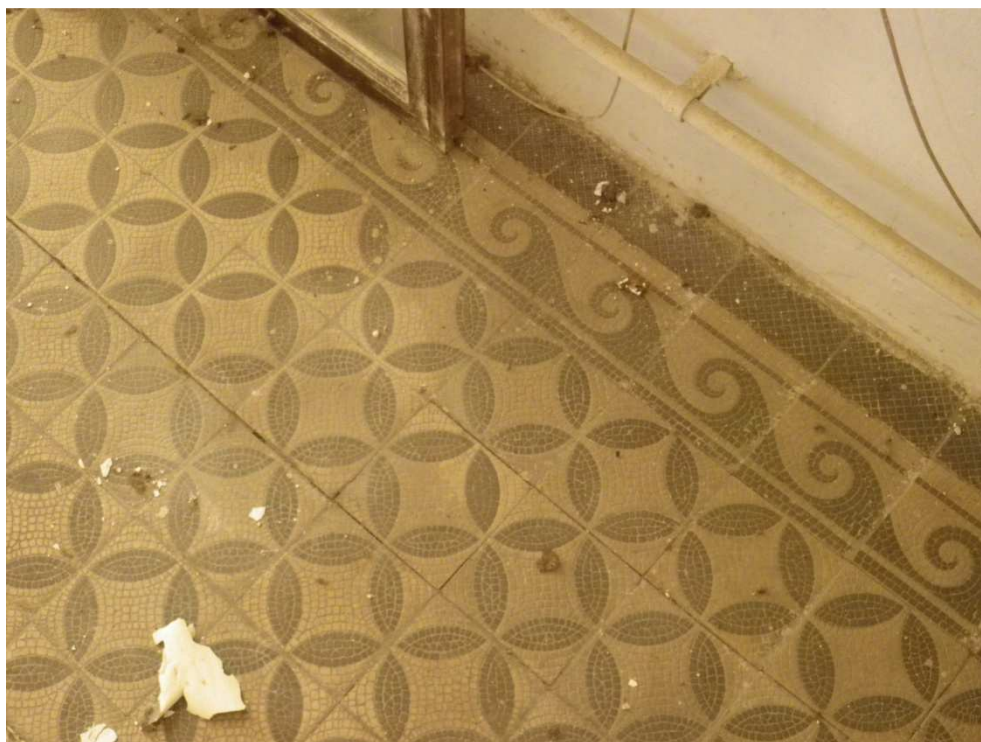
A 217 helyiség padlóburkolata

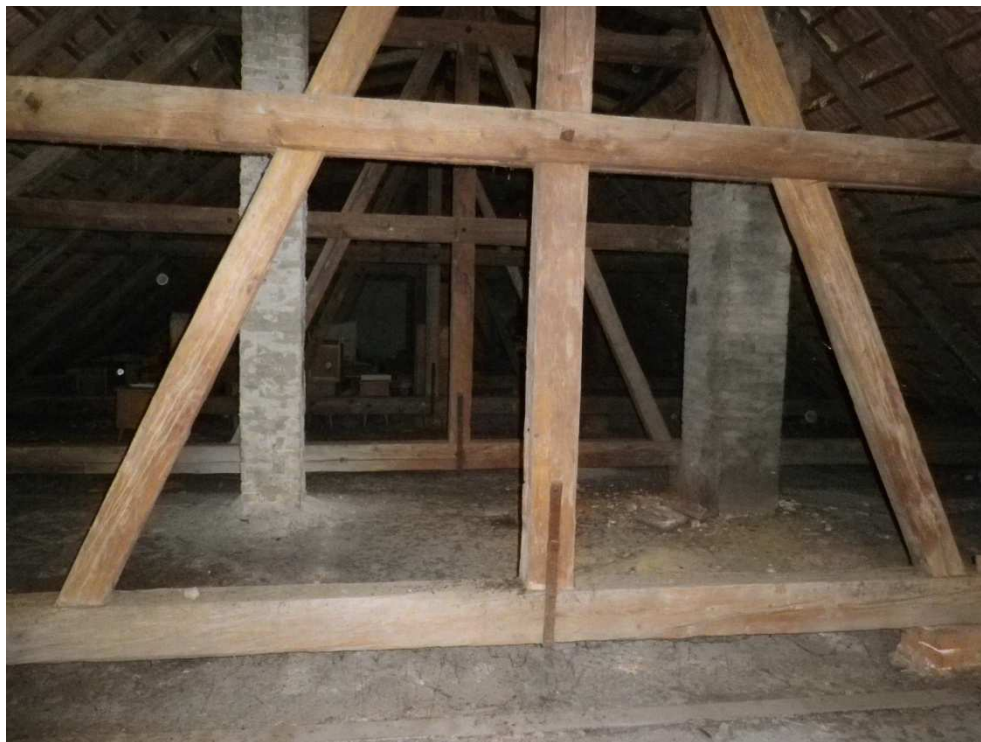
Helyiség adatlap				
Funkció	padlástér			
Építéstörténeti megfigyelések	A lépcsőház melletti kémény oldalán a vakolaton a korábbi tetősík lenyomata.			
Leírás	Egységes tér. Dóltszékes, függesztőműves fedélszék.a lépcsőház felett a tetőre vezető fa lépcsővel. A 210 terem felett a Bolgár Mihály tanulmányában említett technikai szellőzőcső.			
Egyéb elemek, beépített szerkezetek, történeti fragmentumok				
Azon.	Hely	Megnevezés, leírás	Datálás	Ért./jav
PA-01	a padlás D-i végén, közén	a vegytani beépített szekrény agyag szellőzőcsöve, felirat: 150 /WALLA JÓZSEF BUDAPESTEN	1893	I.

A K-i szárny padlástérének belső nézete É felé

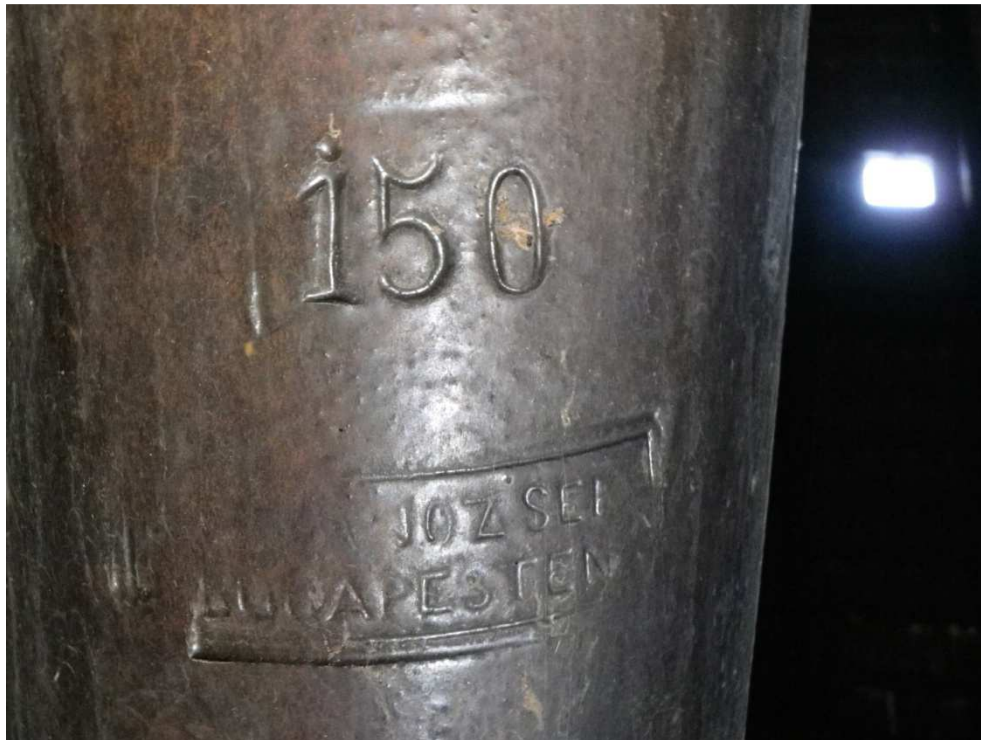
PA01 A vegytani beépített szekrény („vegykonyha”) agyag szellőzőcsöve a K-i szárny padlásterében

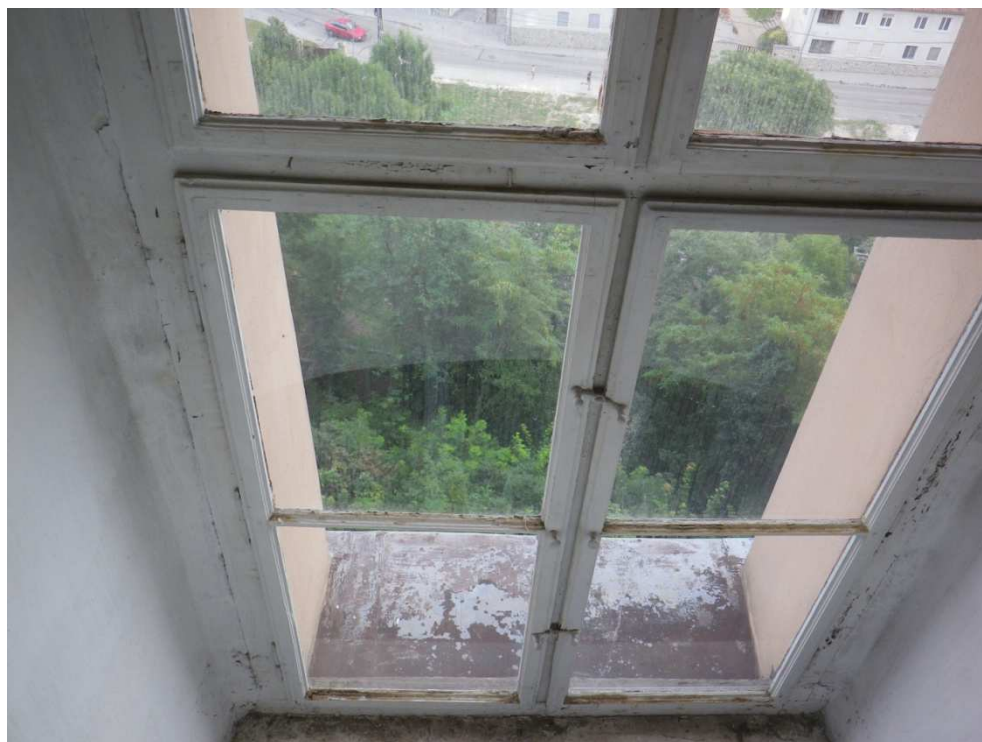
NYZ-1

Kód	NYZ-01	Megnevezés	gerébtokos ablakok
Szerkezet leírása	Egyrétegű ablakok függőleges és vízszintes tokosztóval, négy ablaktáblával, 2:1 magassági aránnyal, az alsó szárnyak két táblából állnak. Több szárny cserélte.		
Datálás	1884 k.		
Vasalatok			
– pánt	Gombos diópántok.		
– zár(ak)	A tokosztón rögzített gombos fordítózárak, az alsó és felső szárnyaknál egy-egy.		
– fogógomb	szárnyanként egy fogógomb		
– rács (esetenként)	fűzött kapcsolású kovácsolt vas rács		
Profilok			
– szárnyprofil	lépcsővel és mély horonnyal tagolt szárnyprofilok

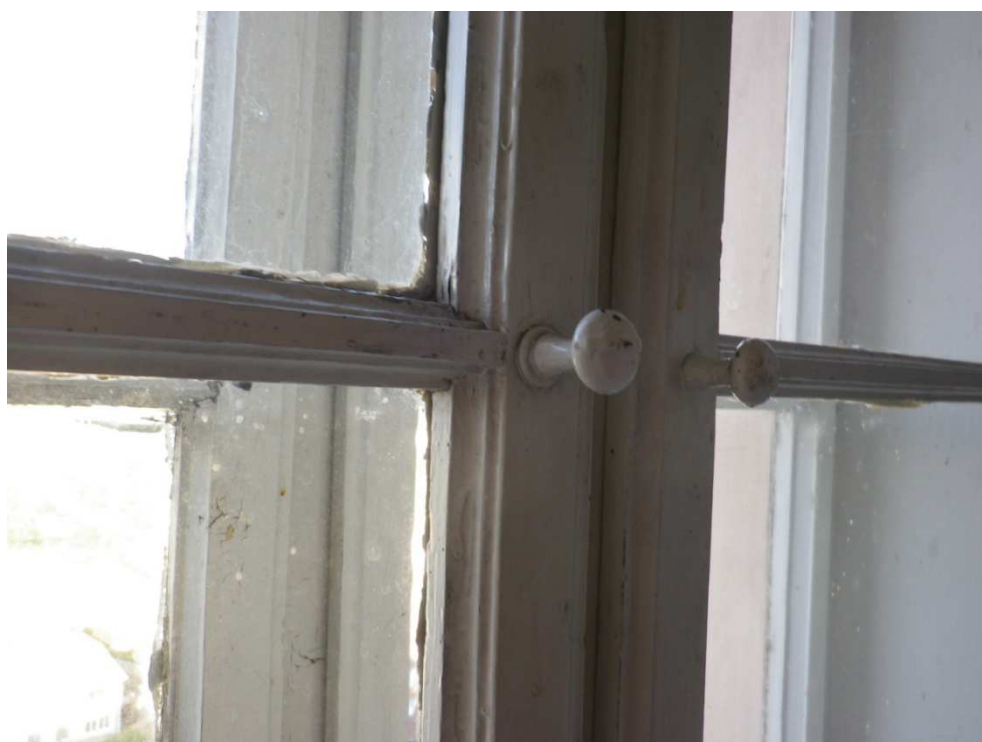
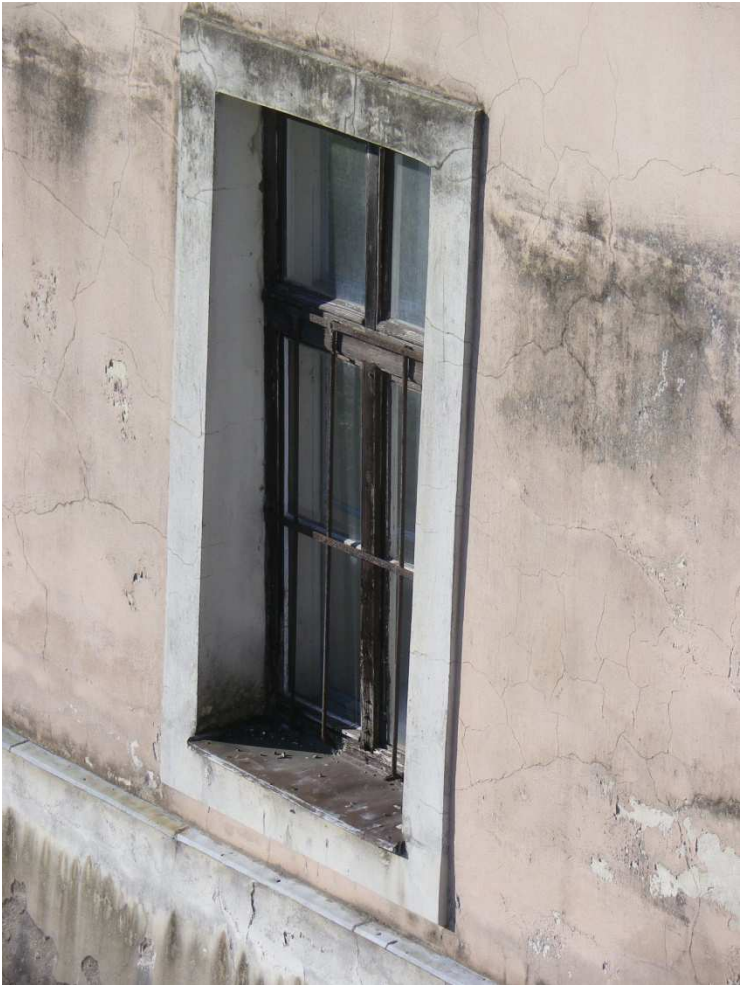
Kód	NYZ-2a	Megnevezés	kapcsolt gerébtokos ablakok
Szerkezet leírása	Kapcsolt gerébtokos ablakok, mindkét rétegben függőleges és vízszintes tokosztóval, 2:1 magassági arány, az alsó szárnyak 2 ablaktáblára oszlanak. Számos példány esetében szárnycserékkel.		
Datálás	1884 k.		
Vasalatok			
– pánt	Gombos diópántok		
– zár(ak)	A tokosztón rögzített, öntött szárú, gombos fordítózárak		
– csappantyúk	másodlagos rugós csappantyúk a tokban		
Profilok			
– szárnyprofil	lépcsővel és mély horonnyal tagolt szárnyprofilok a cserélt szárnyakon rézsús-lépcsős profilok		
– tokosztó profil	<ul style="list-style-type: none"> – külső: a külső vízszintes tokosztó belül hornyokkal szegélyezett mélyedéssel tagolt, kívül tagolatlan a külső függőleges tokosztó és a külső tok kívül hornyolatokkal szegélyezett – belső: mindkét tokosztó külső oldalát két kis szélső fél pálcatag szegélyezi

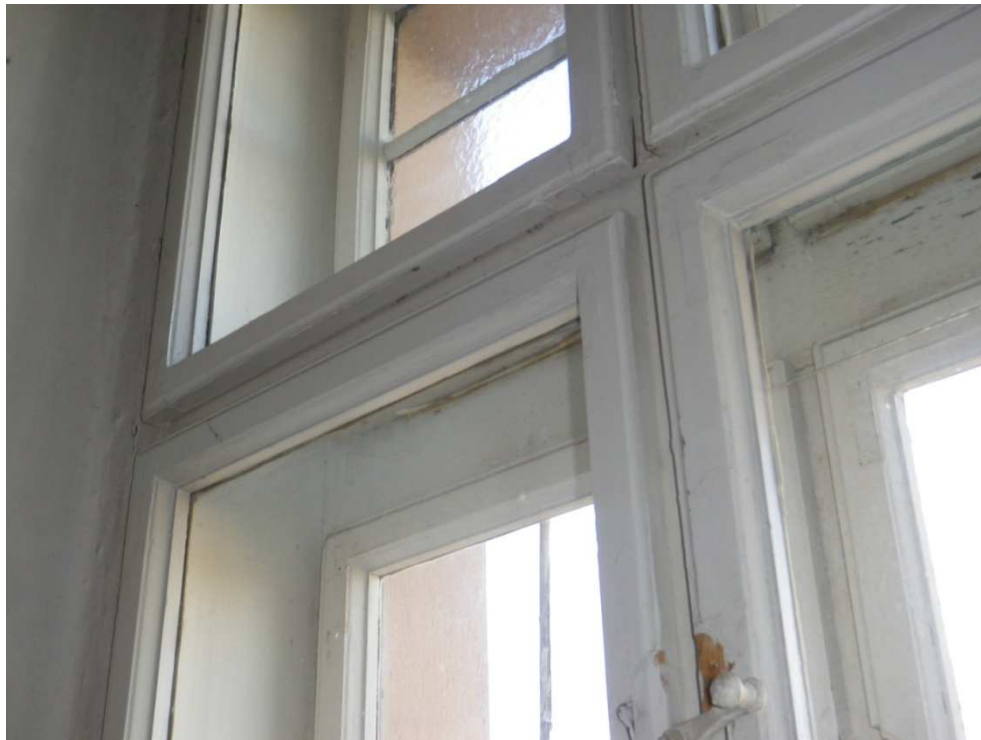
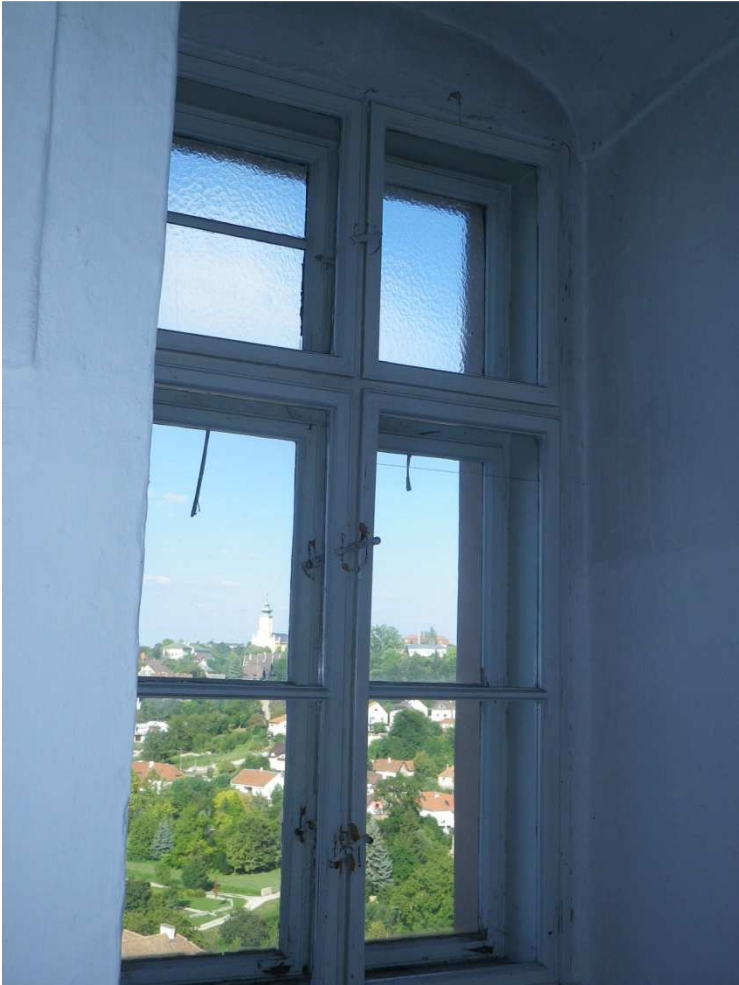
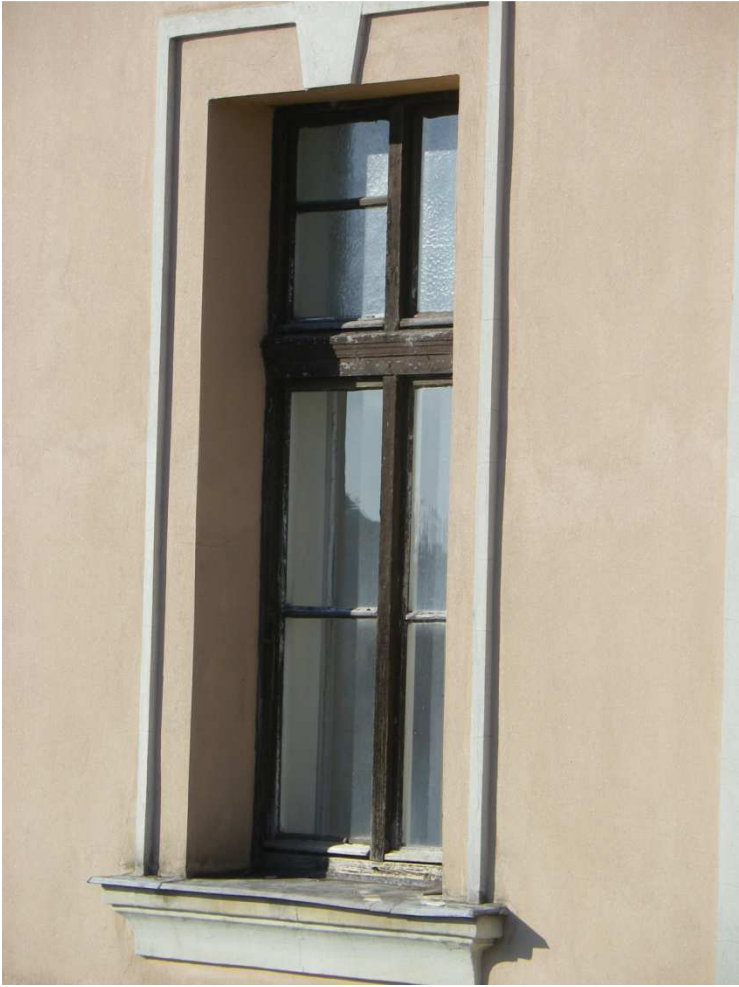
Kód	NYZ-2b	Megnevezés	kapcsolt gerébtokos ablakok
Szerkezet leírása	Mint 2a		
Datálás	1945-65 k.		
Vasalatok			
– pánt	tagolatlan diópántok		
– zár(ak)	A tokosztón rögzített, öntött szárú, gombos fordítózárak		
– csappantyúk	rugós csappantyúk a tokban		
Profilok			
– szárnyprofil	széles rézsúvel és lépcsővel tagolt szárnyprofilok		
– tokosztó profil	– külső: a külső vízszintes tokosztó belül tagolatlan, kívül többlépcsős párkánnyal tagolt

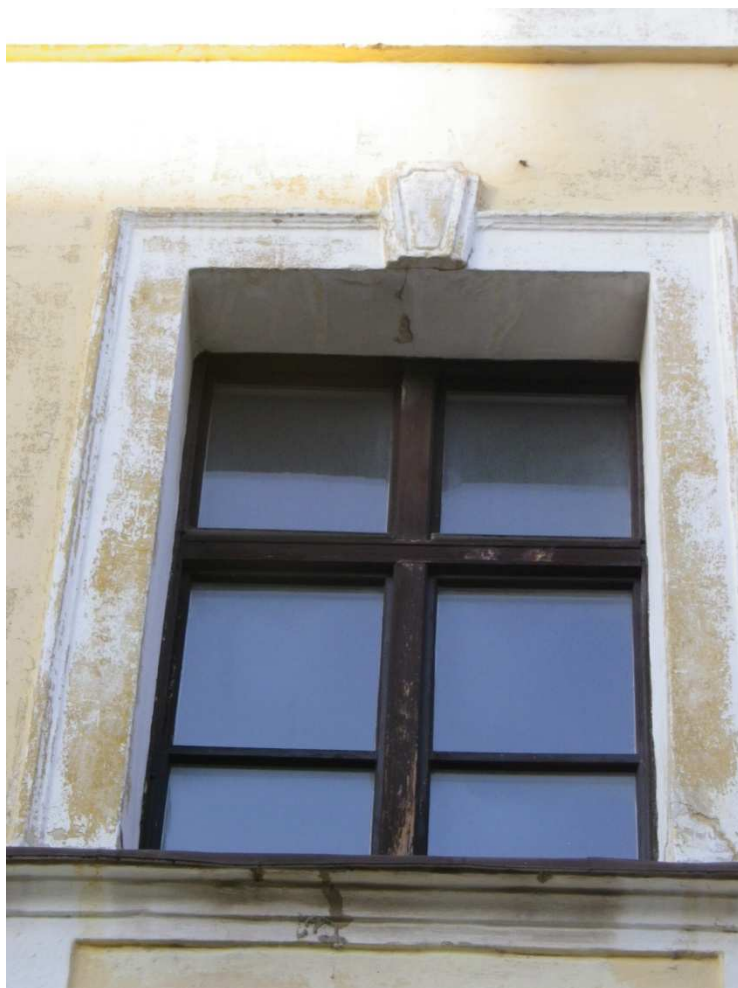
Kód	NYZ-3	Megnevezés	gerébtokos ablakok
Szerkezet leírása	Egyrétegű ablakok függőleges és vízszintes tokosztóval, 2:1 magassági osztásarányval, az alsó szárnyak két ablaktáblára oszlanak. Másodlagosan beillesztett hőszigetelő üvegezés.		
Datálás	1884, részben korábbi pántok felhasználásával, számos javítással		
Vasalatok			
– pánt	többféle gombos diópánt		
– zár(ak)	modern fordítózárak az alsó és felső szárnyaknál is		
Profilok			
– tokosztó profil	kívül bemélyedő sávval tagolt vízszintes tokosztó

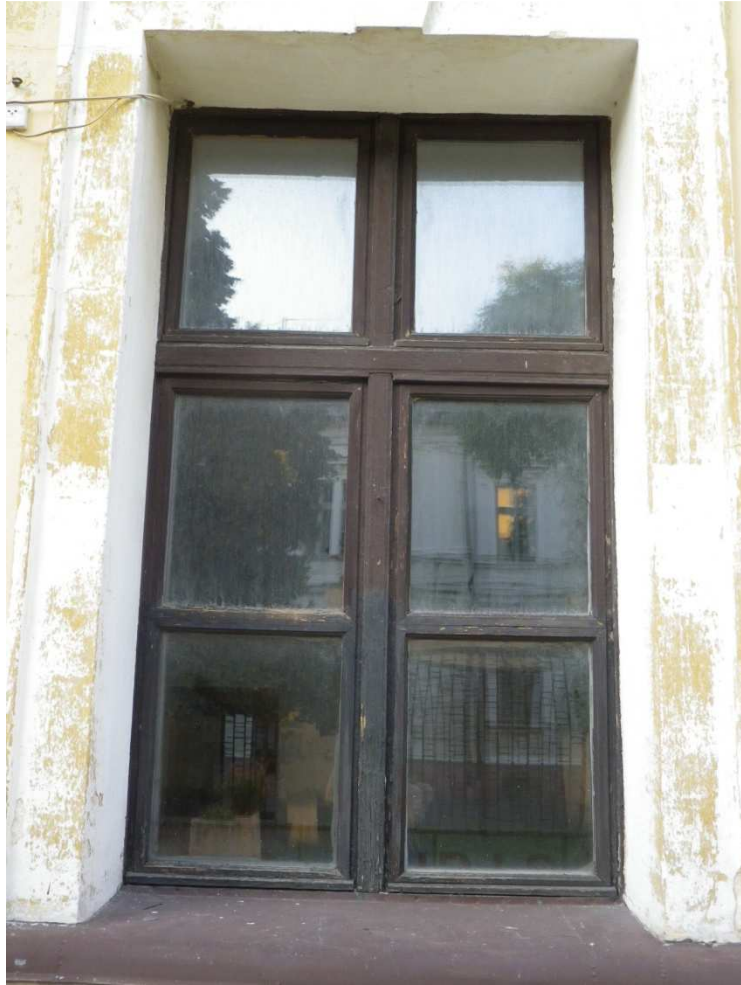
Kód	NYZ-4	Megnevezés	gerébtokos ablakok
Szerkezet leírása		Egyrétegű ablakok függőleges és vízszintes tokosztóval, 2:1 magassági osztásarányval, az alsó szárnyak két ablaktáblára oszlanak. Másodlagosan beillesztett hőszigetelő üvegezés.	
Datálás		1965 k. (tok, szárny)-2000 (utólagos üvegezés)	
Vasalatok			
– pánt		tagolatlan diópántok	
– zár(ak)		gombos fordítózárak	
Profilok			
– szárnyprofil		sekély hornyolatokkal kísért szárnyprofilok	
– tokosztó profil		sekély hornyolatokkal kísért tokosztóprofilok

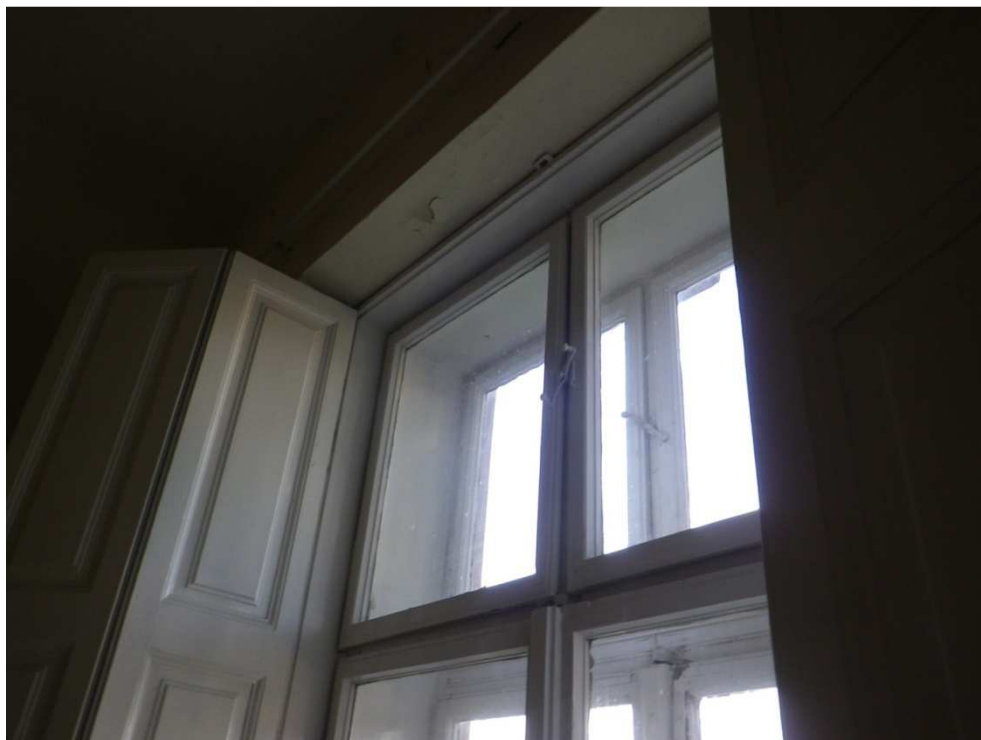
NYZ-5c

Kód	NYZ-5a, c	Megnevezés	kapcsolt gerébtokos ablakok
Szerkezet leírása	<p>5a mindkét rétegben vízszintes keresztosztóval és csak a felső részen függőleges osztóval tagolt kétrétegű ablakok</p> <p>5c esetében a külső réteg függőleges és vízszintes keresztosztóval tagolt több esetben táblabetétes spaletták, illetve ezek tokjai</p>		
Datálás	1893		
Vasalatok			
– pánt	gombos diópántok		
– zár(ak)	felső szárnyak: gombos fordítózárak alsó szárnyak: fordítózár rézkilincsel		
– egyéb vasalatok	utólagos, modern csappantyúk		
Profilok			
– szárnyprofil	hornyolattal és lépcsővel tagolt profilok		
– tokosztó profil	egyszerű, sekély hornyolattal szegélyezett tok- és függőleges tokosztó profilok: a külső vízszintes osztó gazdagon profilált párkányként kiképezve

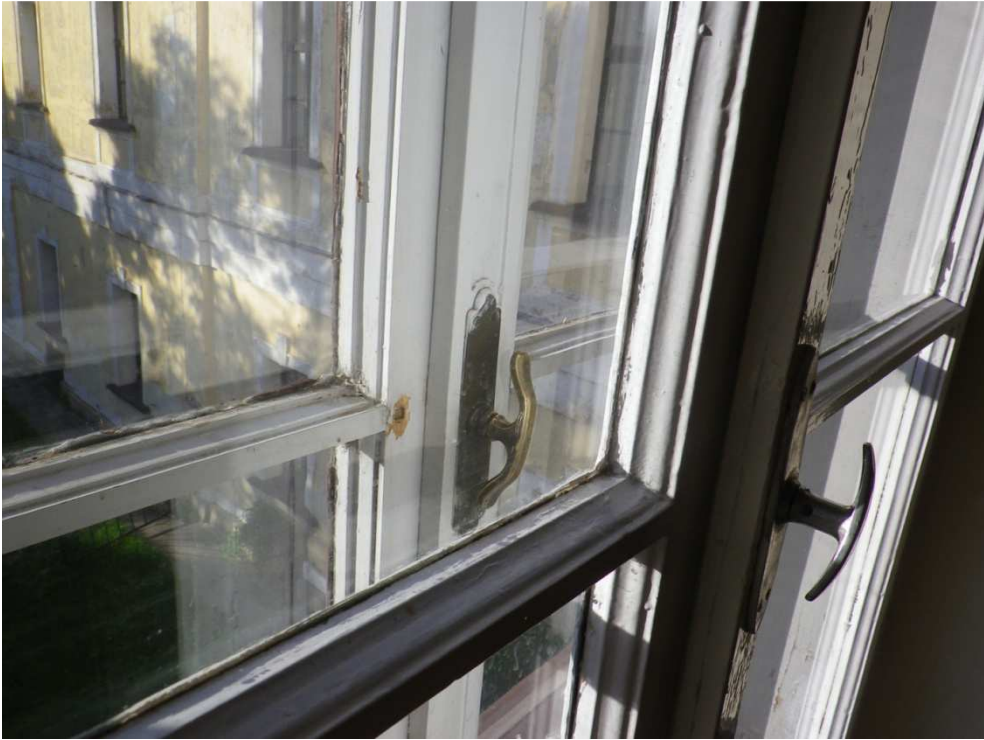
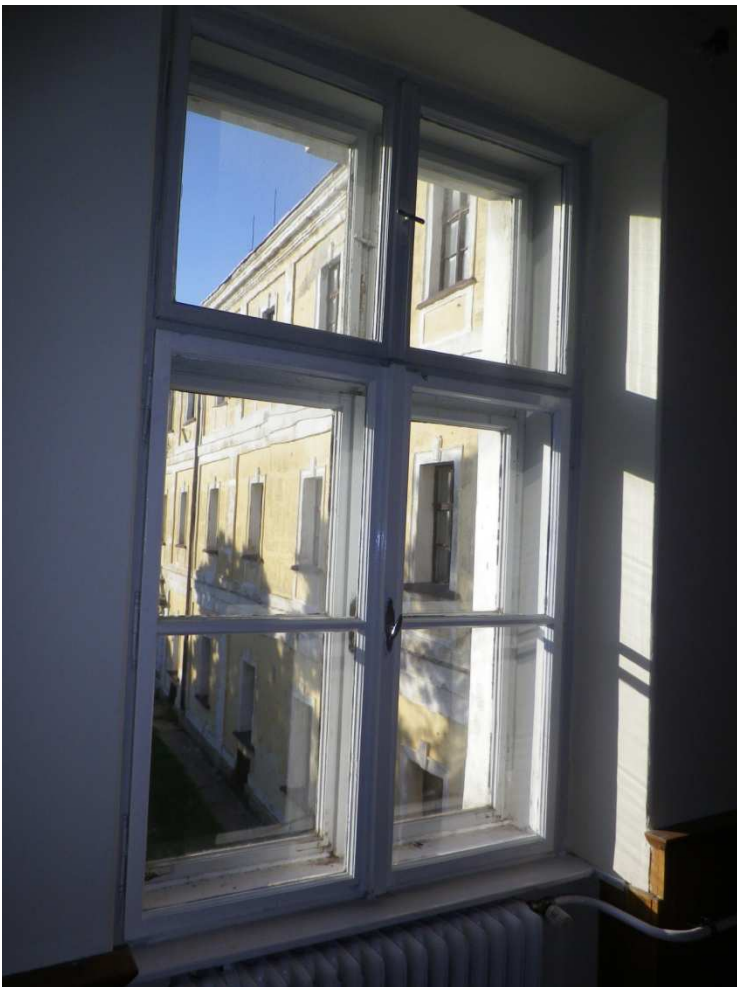
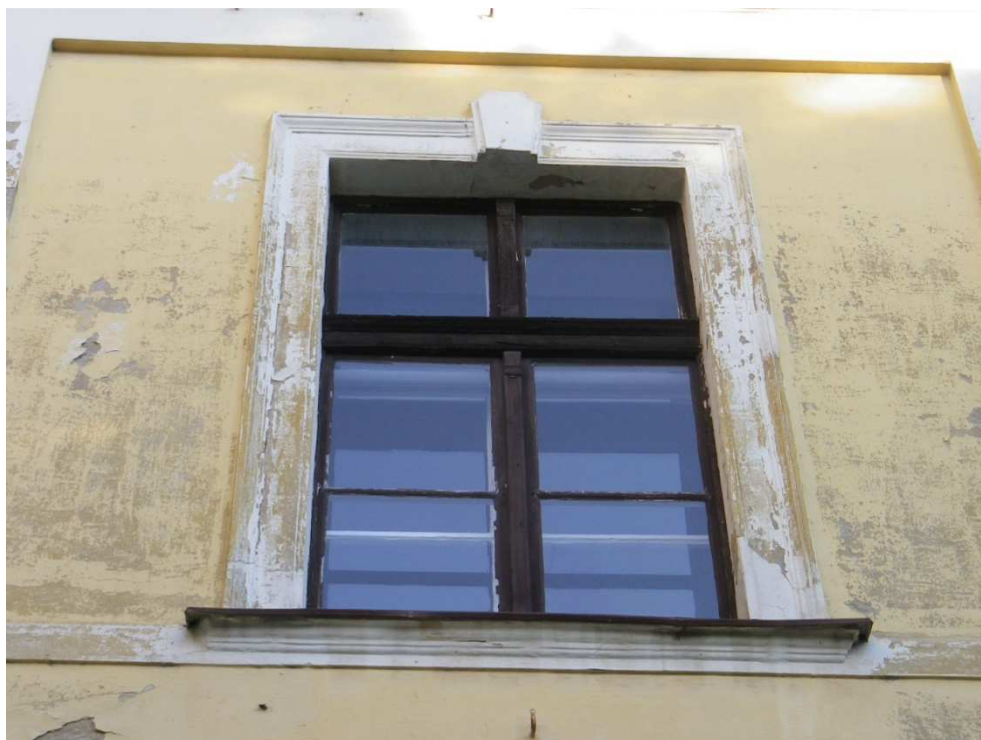
Kód	NYZ-6	Megnevezés	kapcsolt gerébtokos ablakok
Szerkezet leírása		kívül vízszintes és a felső részen függőleges keresztosztóval, belül csak vízszintes tokosztóval tagolt kétrétegű ablakok	
Datálás		1902	
Vasalatok			
– pánt		gombos diópántok	
– zár(ak)		belül és a külső rétegen alul réz zárlemezes, rézkilincses fordítózárak a külső rétegen felül öntött szárú gombos fordítózárak	
Profilok			
– szárnyprofil		hullámos-lépcsős profil. a takaróléceken félkörökkel végződő mélyedés

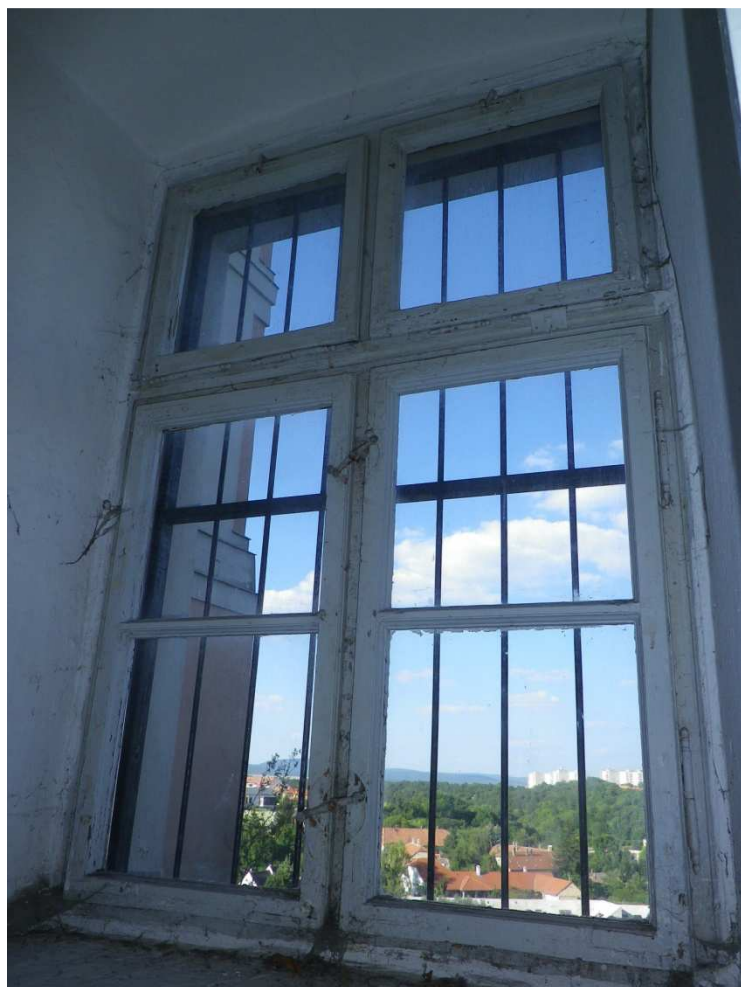
NYZ-9b

Kód	NYZ-9a-c	Megnevezés	gerébtokos ablakok
Szerkezet leírása	Egyrétegű, függőleges és vízszintes keresztosztóval tagolt ablakok a) 1:1 b) 2:1 magassági osztásarányal c) a b) változat függőlegesen felezett változata Az alsó szárnyak nyílók, a felső szárnyak bukók.		
Datálás	1903		
Vasalatok			
– pánt	gombos diópántok		
– zár(ak)	gombos fordítózárak		
Profilok			
– szárnyprofil	lépcsős profilok
