ÉPÍTÉSTÖRTÉNETI TUDOMÁNYOS DOKUMENTÁCIÓ

Veszprém, Vár u. 10., volt gimnázium

**Veszprém, Vár u. 10.
hrsz.: 290**

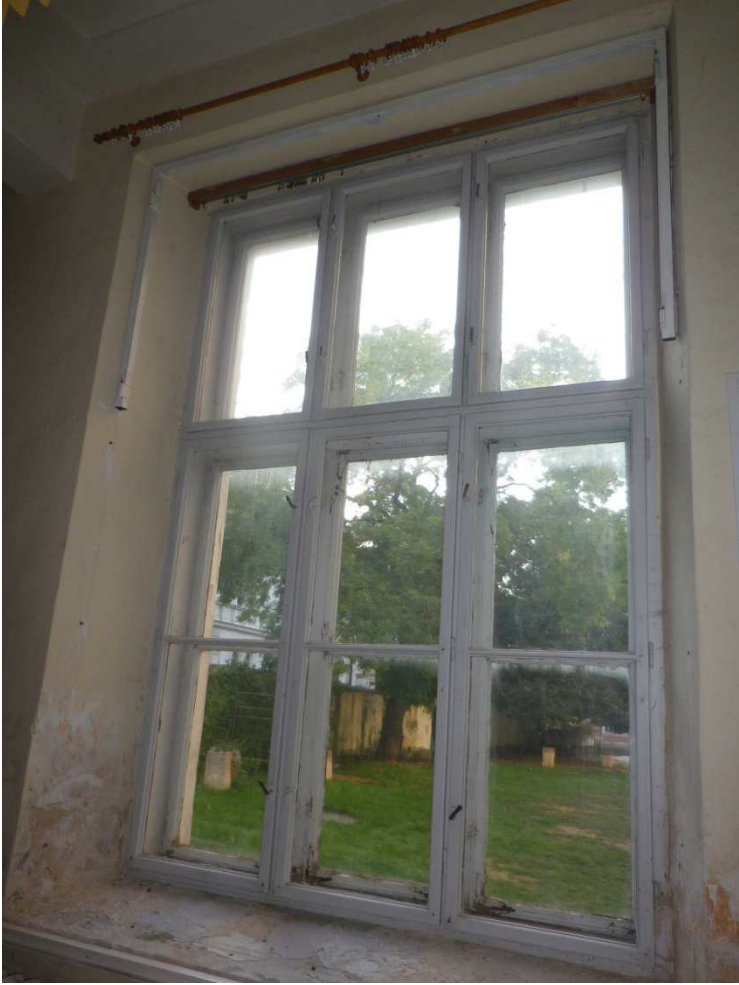
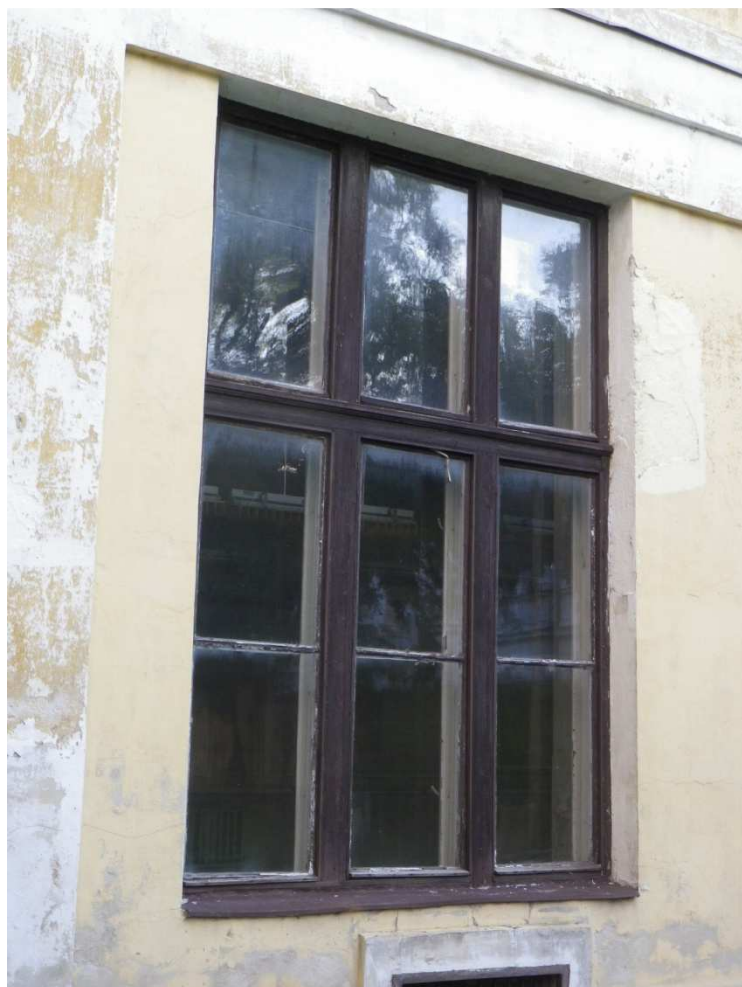
Kód	NYZ-10	Megnevezés	kapcsolt gerébtokos ablakok
Szerkezet leírása		mindkét rétegben két függőleges és egy vízszintes keresztosztóval 6 szárnyra tagolt kétrétegű ablakok	
Datálás		1913	
Vasalatok			
– pánt		tagolatlan diópántok	
– zár(ak)		külső réteg: gombos félfordítók belső réteg: alumínium kilicses fordítózárak (másodlagos) a belső oldalon másodlagos acél tokok, részlegesen levágva	
Profilok			
– szárnyprofil			
– tokosztó profil		sűrűn rovátkolt vízszintes külső tokosztó

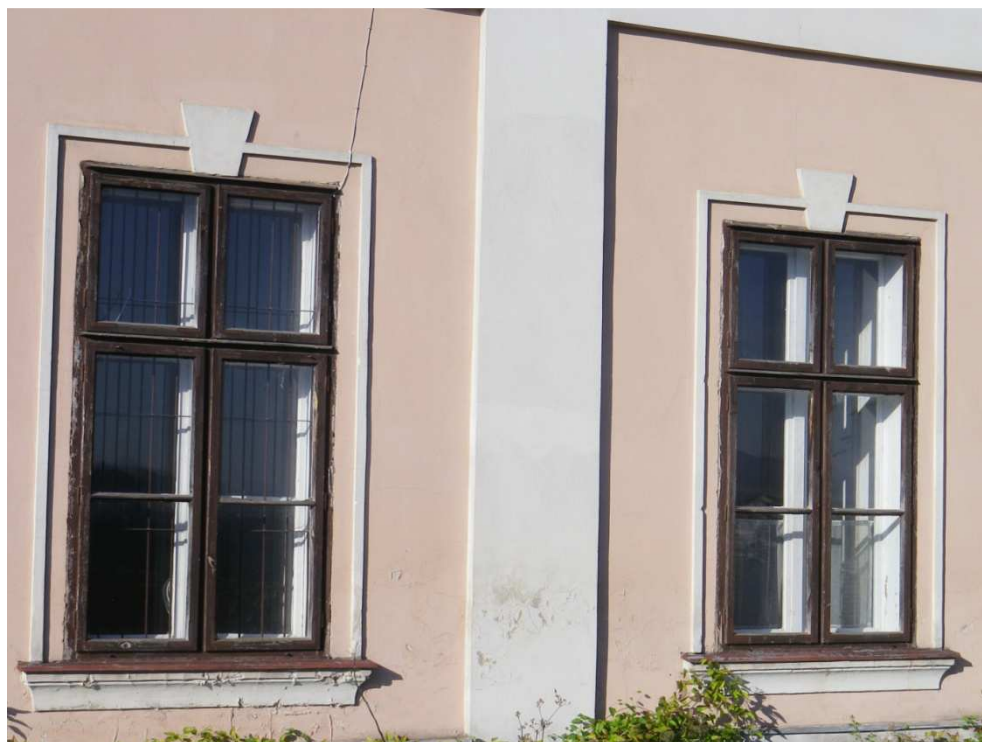
Kód	NYZ-11	Megnevezés	pallótokos ablakok
Szerkezet leírása		kívül és belül is függőleges és vízszintes keresztosztóval tagolt pallótokos (kifelé és befelé nyíló) ablakok	
Datálás		1965	
Vasalatok			
– pánt		tagolatlan diópántok	
– zár(ak)		gombos fordítózárak

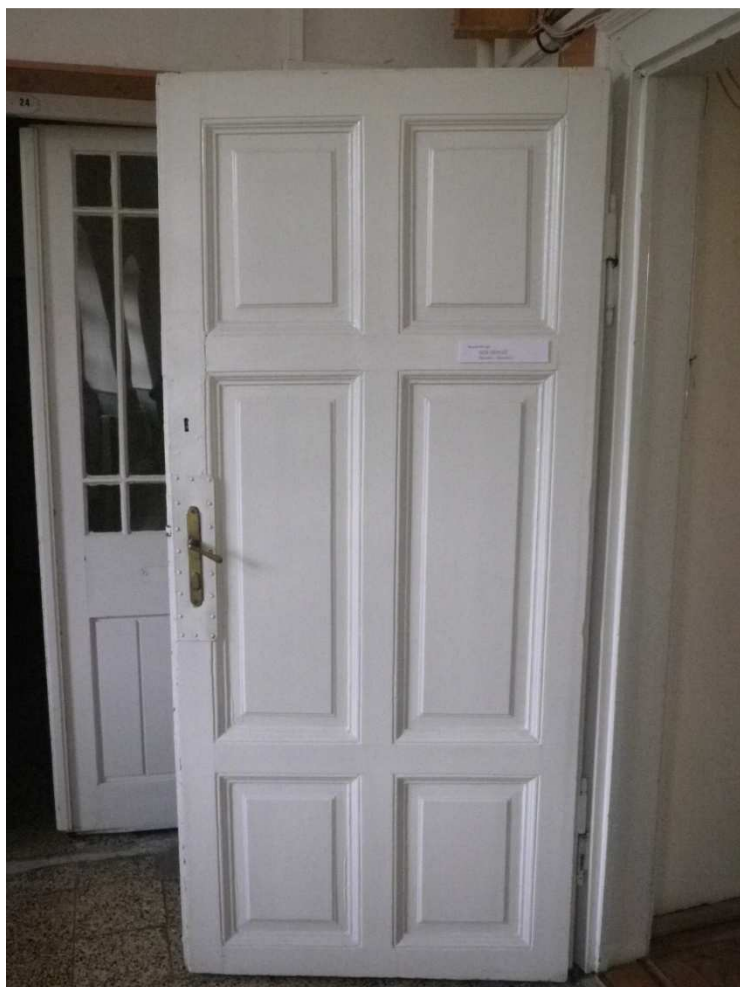
Kód	NYZ-12	Megnevezés	táblabetétes ajtók
	Szerkezet leírása	szimmetrikusan 2x3 profilált táblával osztott táblabetétes ajtók kétszárnyú változata szárnyanként ugyanezen osztás felével	
	Datálás	1893	
Vasalatok			
	– pánt	gombos diópántok	
	– zár(ak)	másodlagos alumínium kilincsek

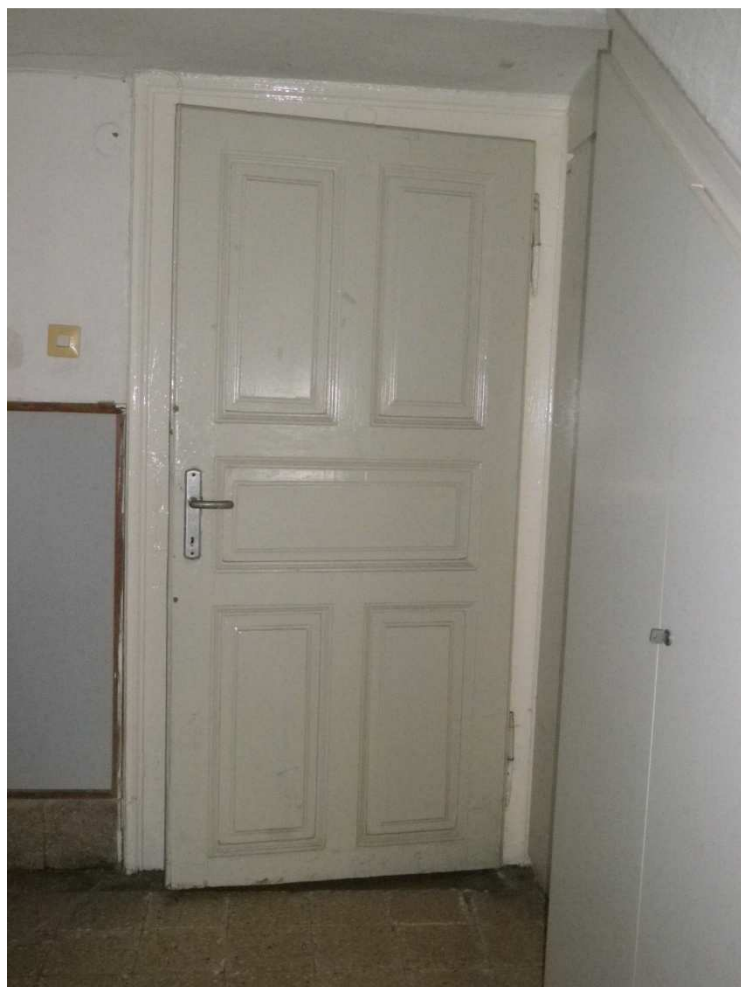
Kód	NYZ-13	Megnevezés	táblabetétes ajtók
Szerkezet leírása		felül és alul két egymás melletti álló, középen egy fekvő vízszintes profilált táblával tagolt táblabetétes ajtók	
Datálás		1902	
Vasalatok			
– pánt		gombos diópántok	
– zár(ak)		másodlagos alumínium kilincsek

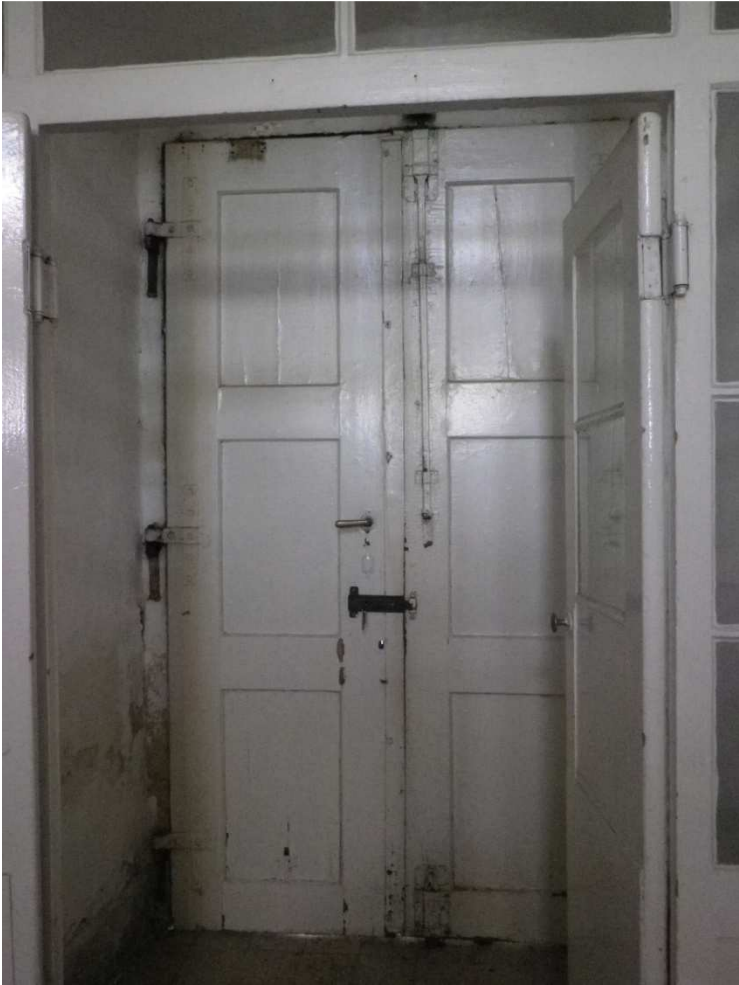
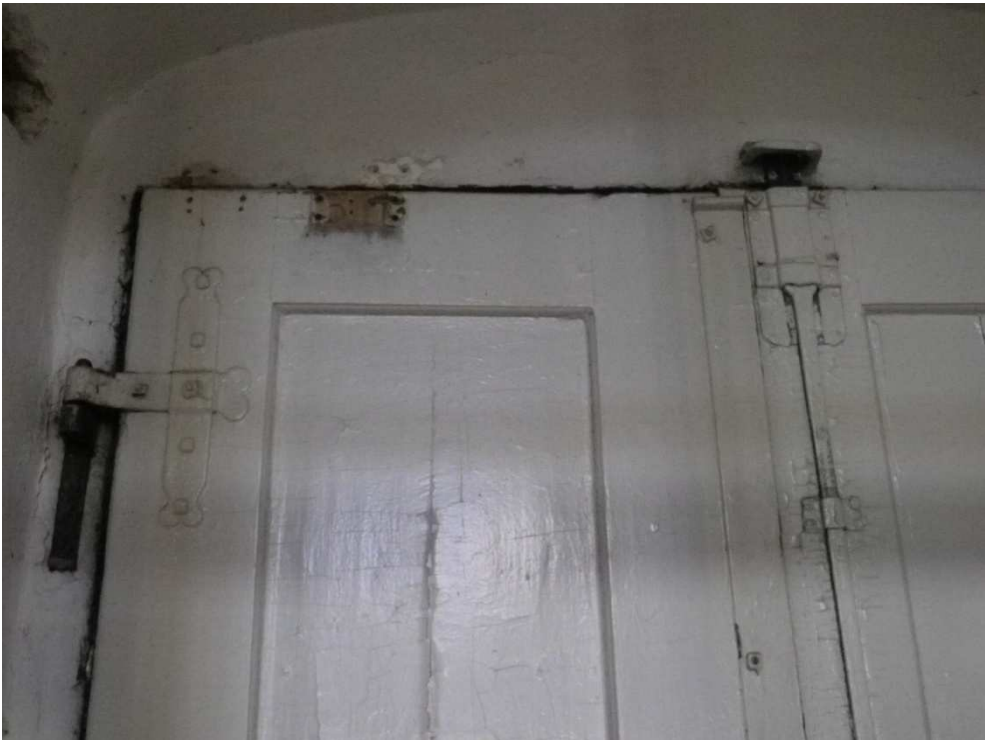
Kód	NYZ-14	Megnevezés	bejárati kapu
Szerkezet leírása	<p>kétszárnyú, szárnyanként négy-négy profilált táblára osztott táblabetétes bejárati kapu, félkörös, fejezettel és lábazattal ellátott takaróléccel. Az alsó táblák felett fogrovatos párkányléc, alul a szárnyakon profilált lábazat.</p> <p>A felső három-három tábla négyes centrális tagolású és közepén gombos betétdíszsel, az alsók gyémántmetszéssel tagoltak.</p>		
Datálás			
Vasalatok			
– pánt	3-3 keresztlemezes pánt		
– zár(ak)	rézkilincs		
– egyéb vasalatok	szárnyrögzítő rudak

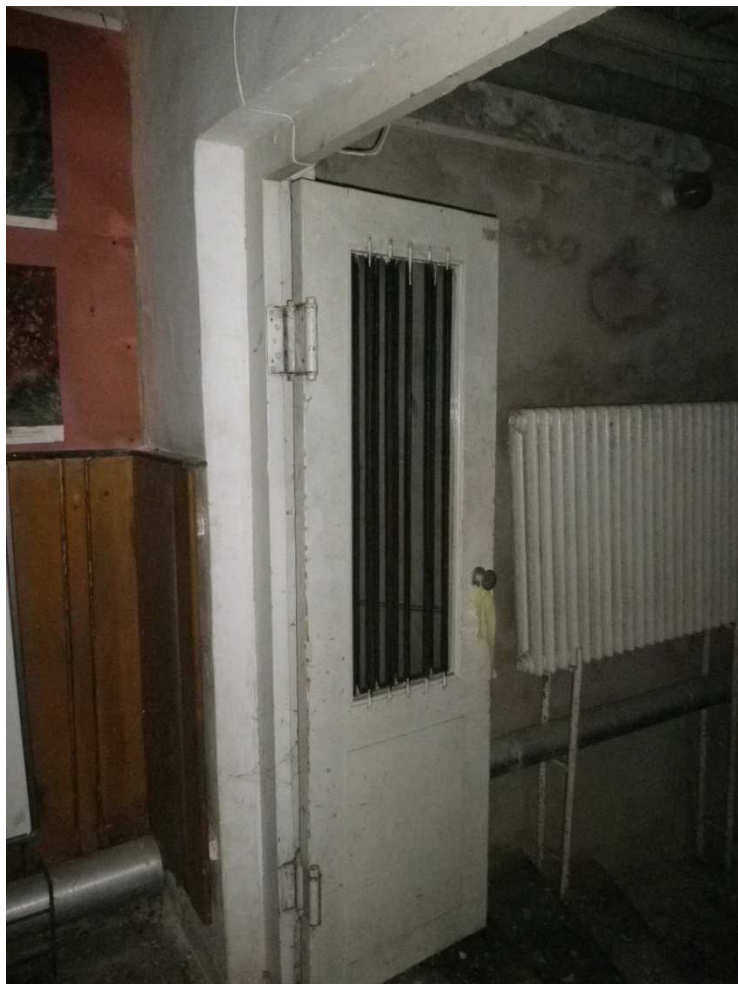
Kód	NYZ-15	Megnevezés	lengőajtó
Szerkezet leírása	felül üvegezett kétszárnyú ajtó		
Datálás	1965-69		
Vasalatok			
– pánt	rugós lengőpántok		
– egyéb vasalatok	alumínium fogógombok

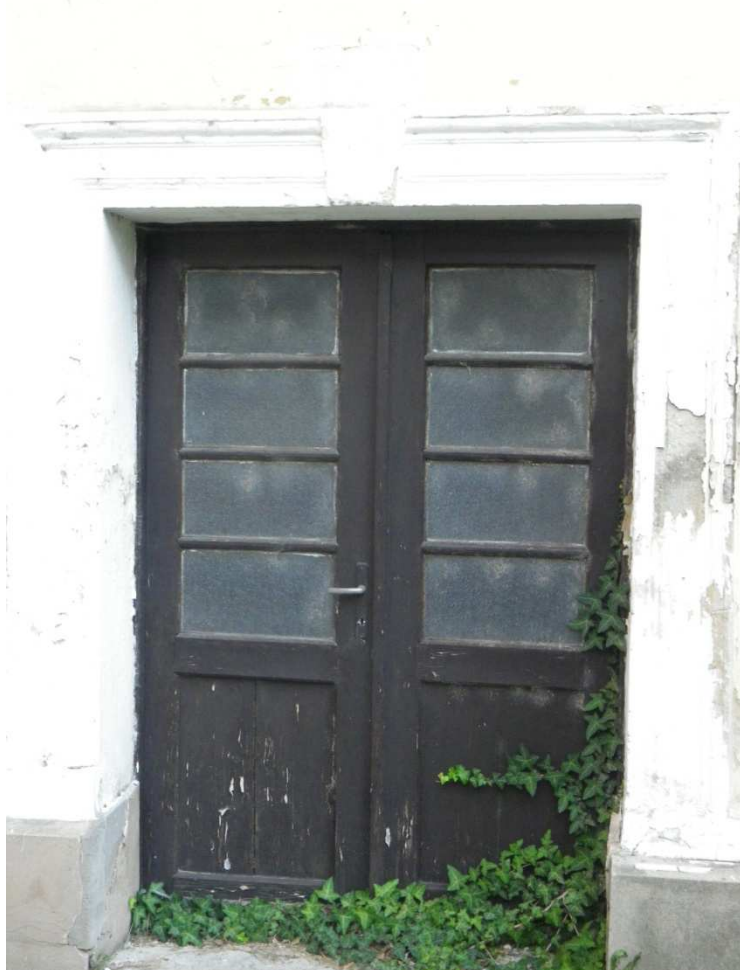
Kód	NYZ-16	Megnevezés	üvegezett ajtók
Szerkezet leírása	felül üvegezett ajtók		
Datálás	1940-65		
Vasalatok			
– pánt	tagolatlan diópántok		
– zár(ak)	alumínium kilincses zárok

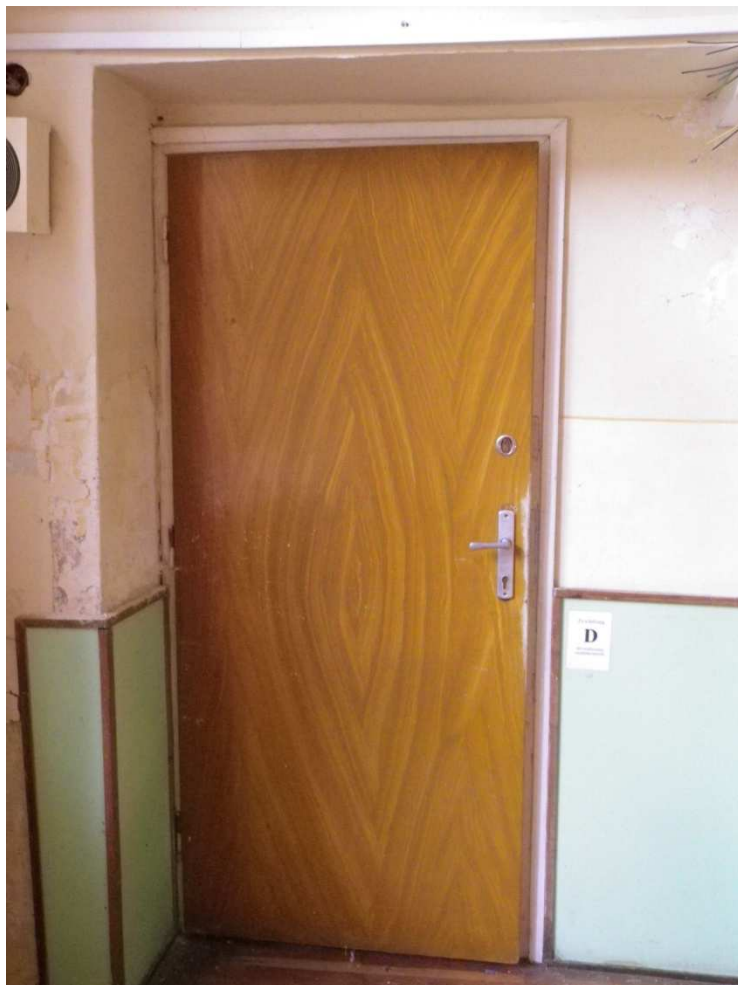
Kód	NYZ-17	Megnevezés	papírrácsbetétes ajtók
Szerkezet leírása	tagolatlan lemezfelületű papírrácsbetétes ajtók flóderozott festésű felülettel		
Datálás	1965

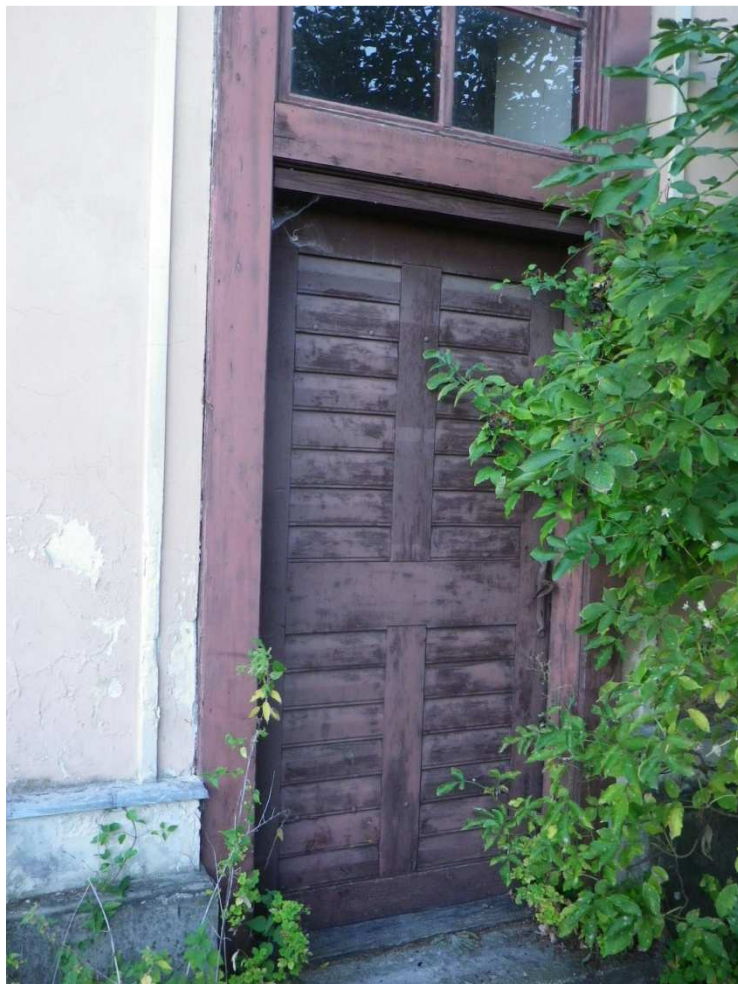
Kód	NYZ-18	Megnevezés	bejáratok
Szerkezet leírása	a külső oldalon vízszintes profilált szélű deszkázatos felületű, felülvilágító ajtók		
Datálás	1970-80		
Vasalatok			
– pánt	tagolatlan diópántok		
– zár(ak)	kovácsolt vas kilincsek és zárlemezek

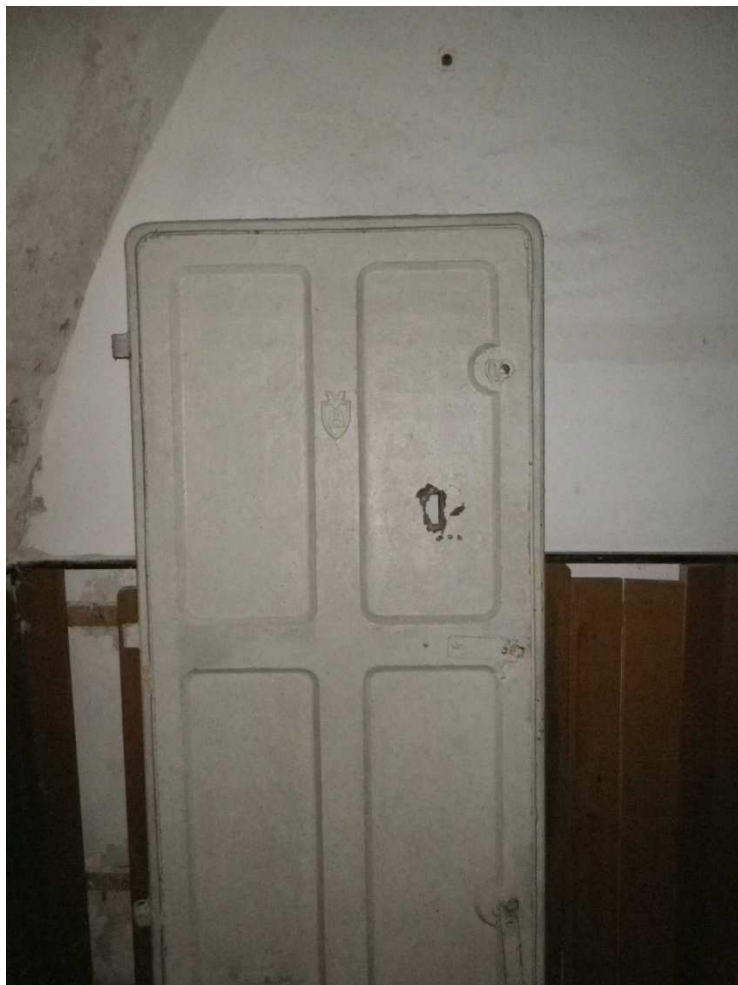
NYZ-20a

Kód	NYZ-20a-b	Megnevezés	óvóhelyajtók
Szerkezet leírása		vasbeton szerkezetű óvóhelyajtók acél tokkal, a szárnyon gyártói emblémával	
Datálás		1944 k.

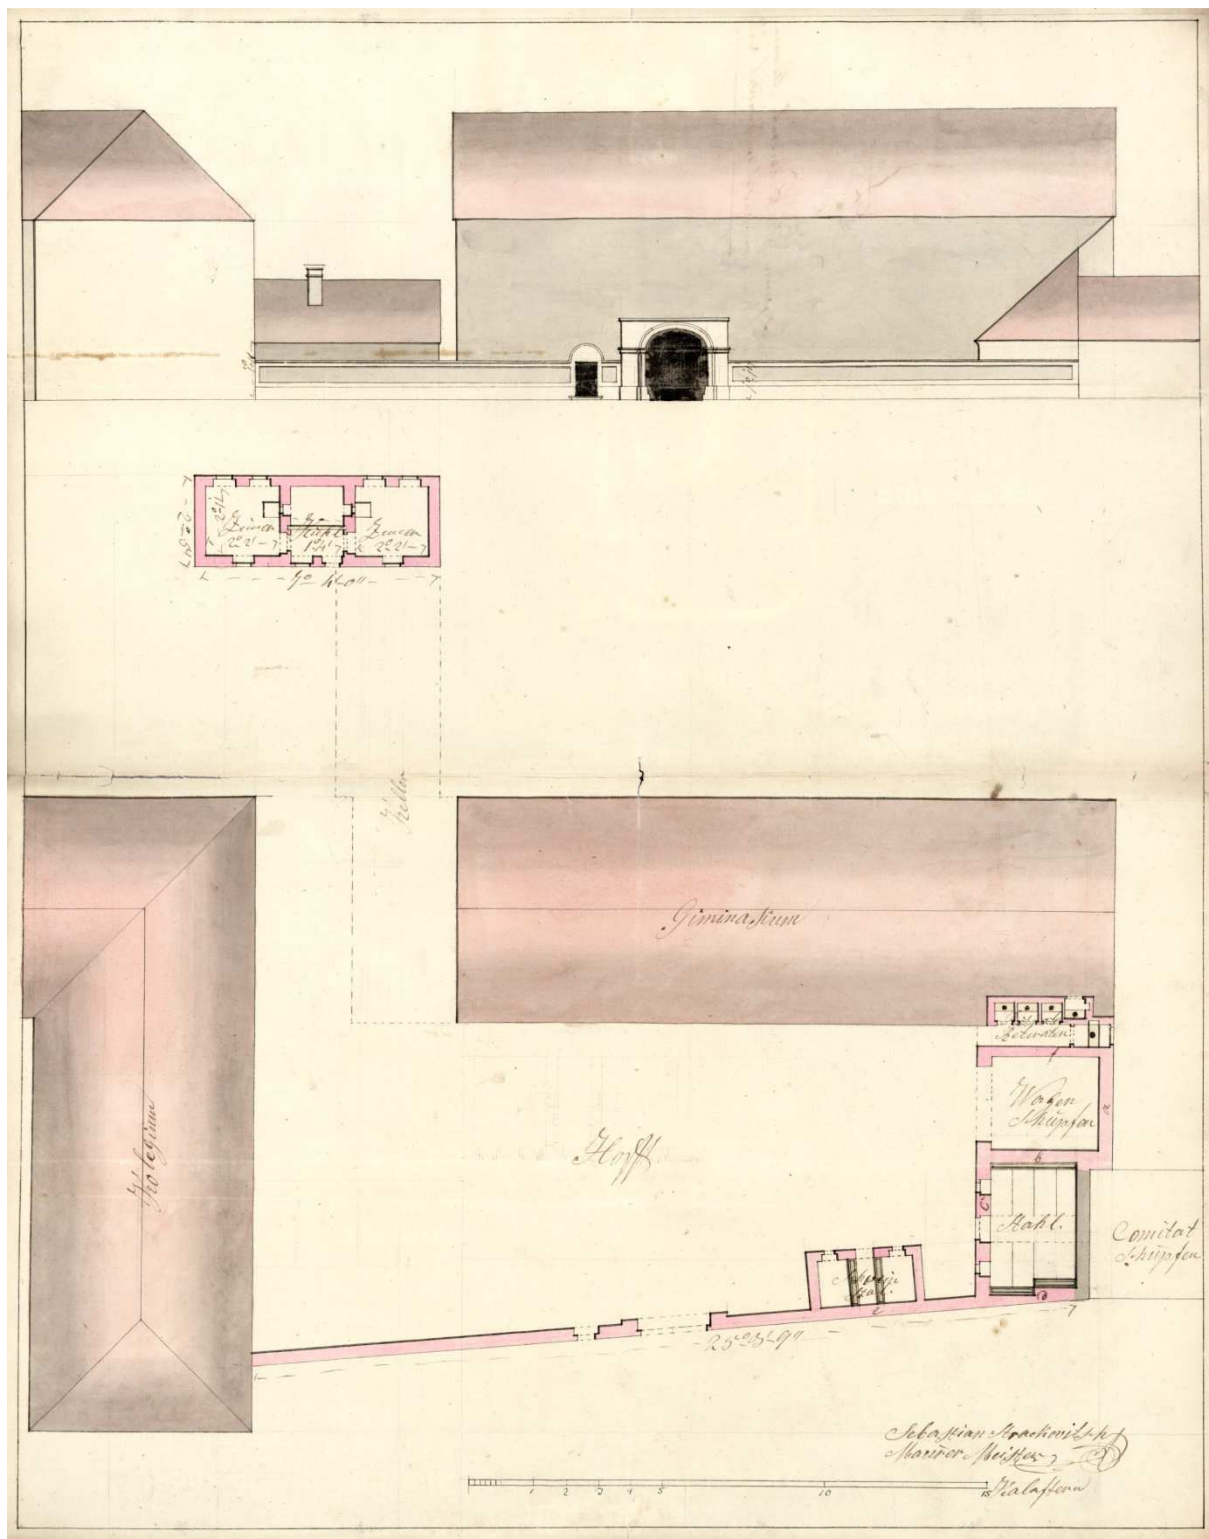
7.3. Strakovich Sebestyén terve az udvar átalakítására, 1839. VeML Tr. 59

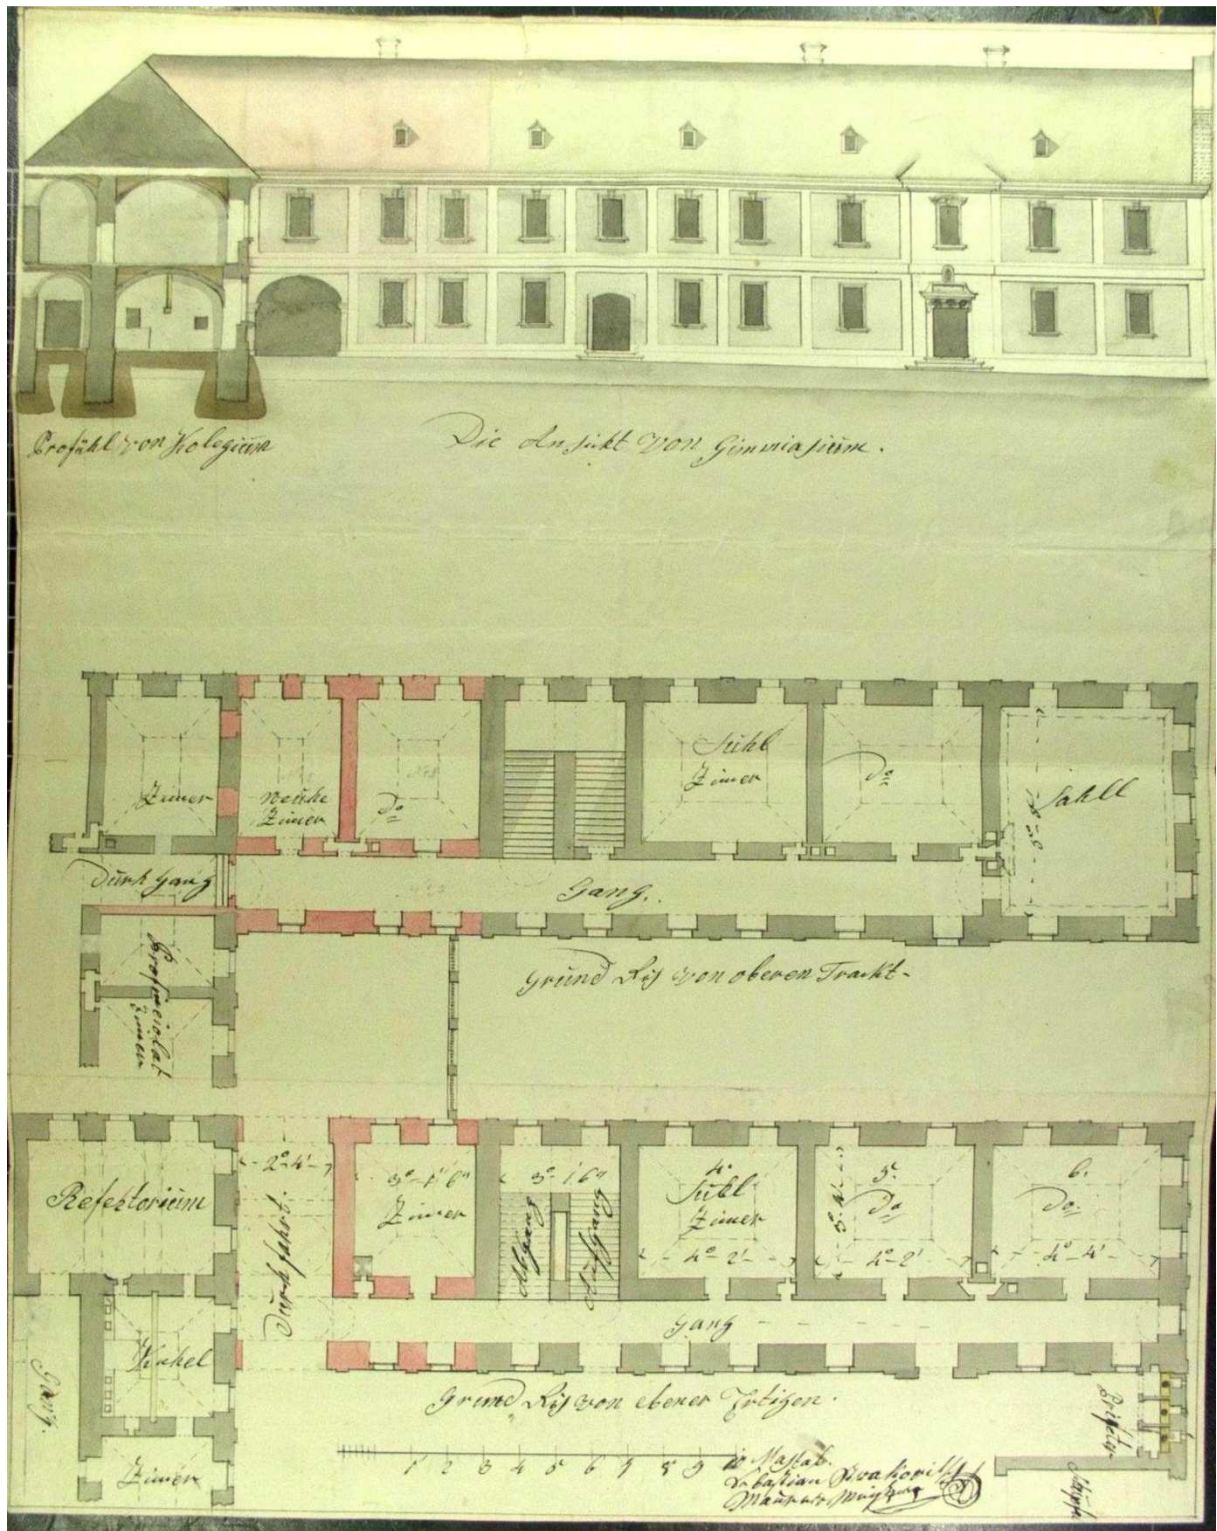
7.4. Strakovich Sebestyén kőművesmester terve a gimnázium bővítésére, 1843 (nem valósult meg) PRMTKL V. For 27 Fasc 2. No 13.

A szerző közlése a piarista levéltárból több forrást, így a gimnázium bővítésére készült 1843-as terv homlokzatrajzát (**7.4. kép**), ezt alább a forrásoknál tárgyaljuk részletesen. Az intézmény történetéhez elsődleges forrásokat jelentenek az évente közzétett Értesítők. Ezek kezdetben csak névsorokat tartalmaztak, de a későbbiekben a tanévek eseményeit és változásait is feljegyezték bennük. Ezeket az adatokat a történeti összefoglalásokat készítő egyes szerzők már felhasználták és közölték, de részletesebb és további adatok is szerepelnek a kötetekben. Az Értesítő részeként jelent meg 1895-ben *Tölcséry Ferenc* veszprémi piarista tanár könyve, mely az intézmény és az épület történetének 1894-ig legteljesebb, alapvető összefoglalást nyújtja (TÖLCSÉRY 1895).

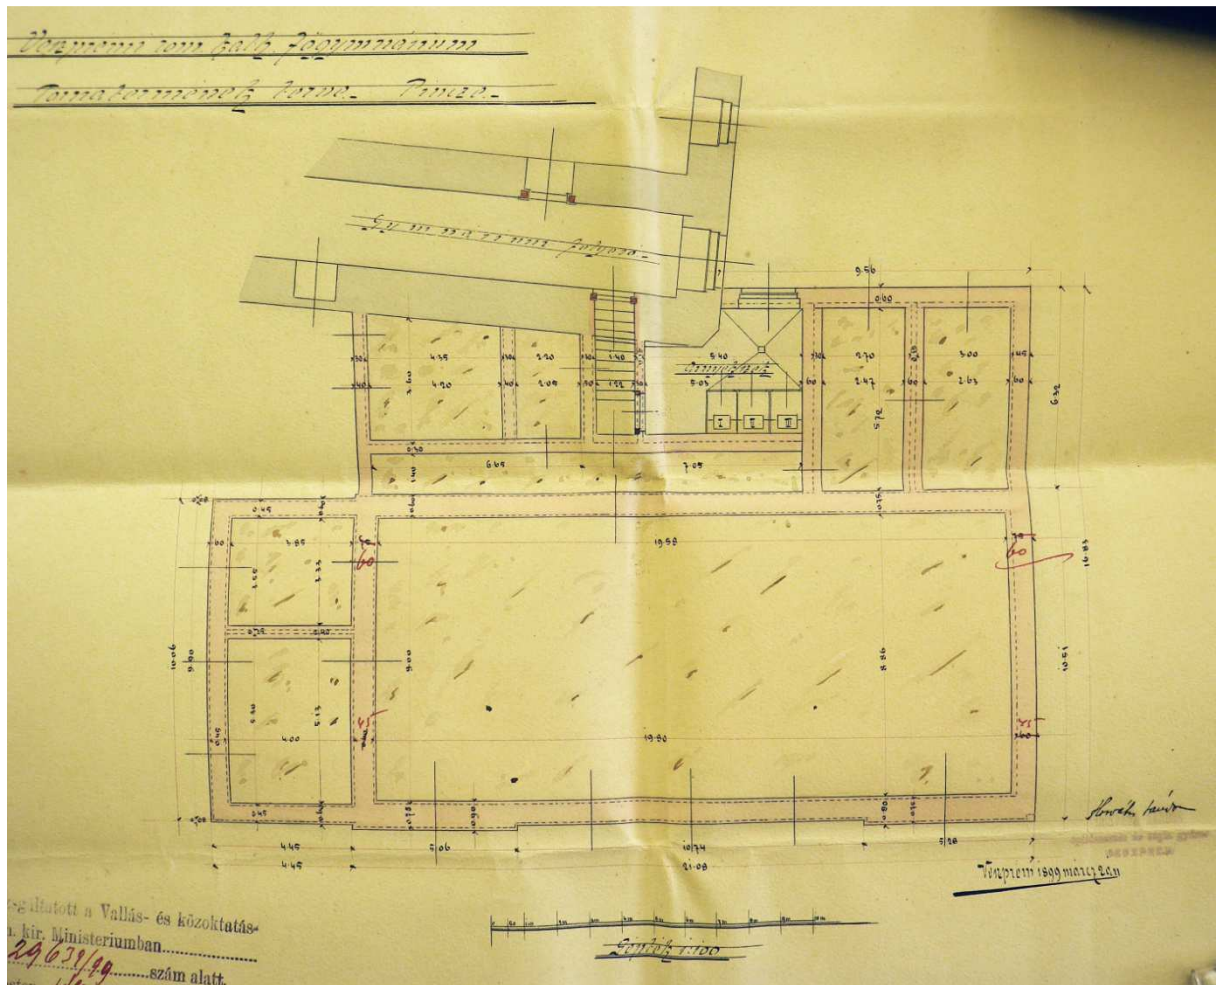
7.11. Tervrajz a tornaterem felépítésére a gimnázium épületéhez csatlakoztatva, 1899 (nem valósult meg), pincszinti alaprajz. VeML XII.31.

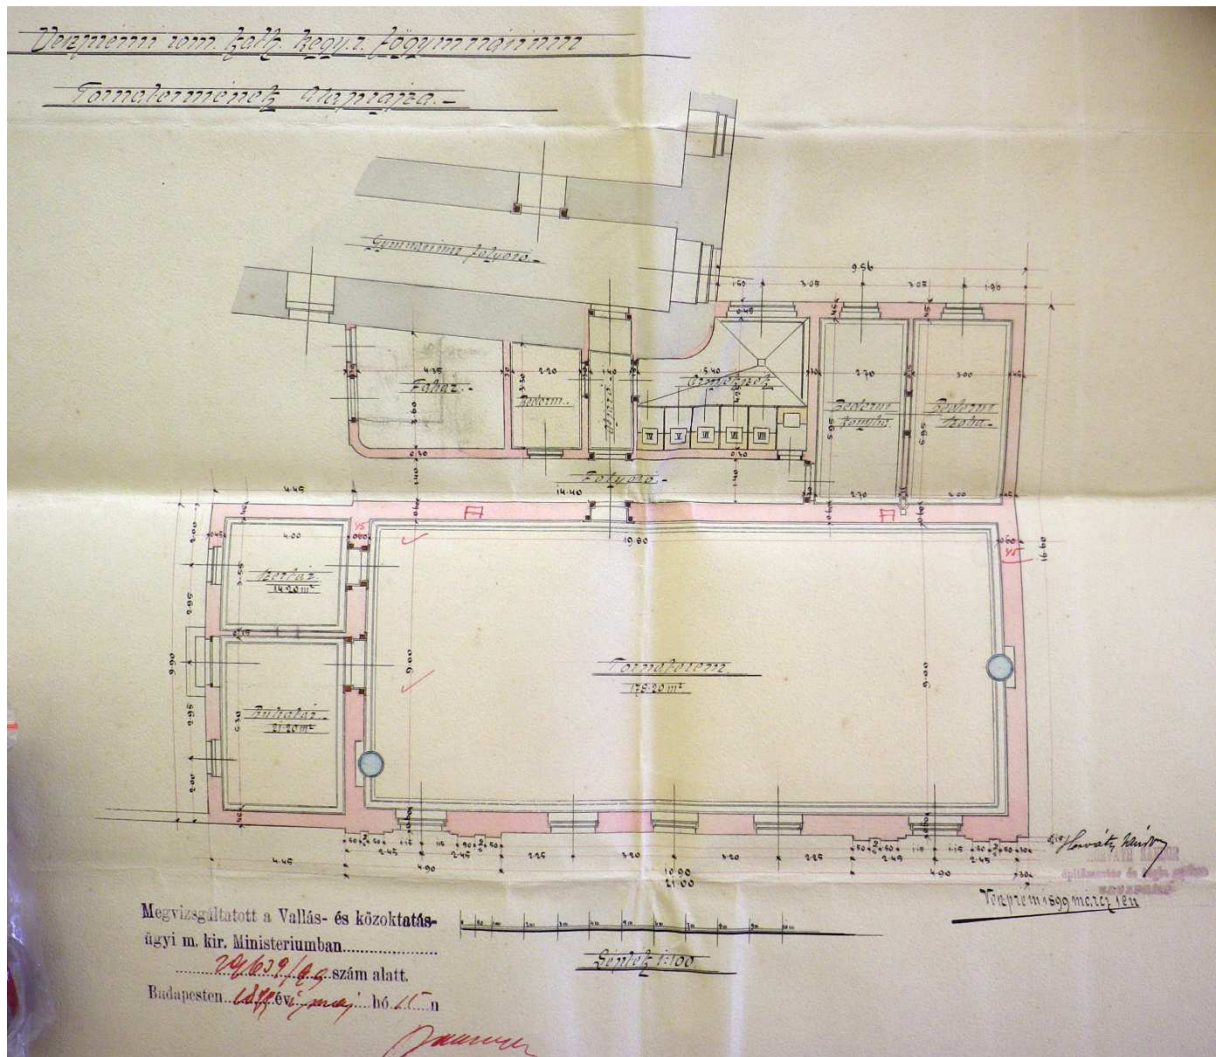
7.12. Tervrajz a tornaterem felépítésére a gimnázium épületéhez csatlakoztatva, 1899 (nem valósult meg), földszinti alaprajz. VeML XII.31.

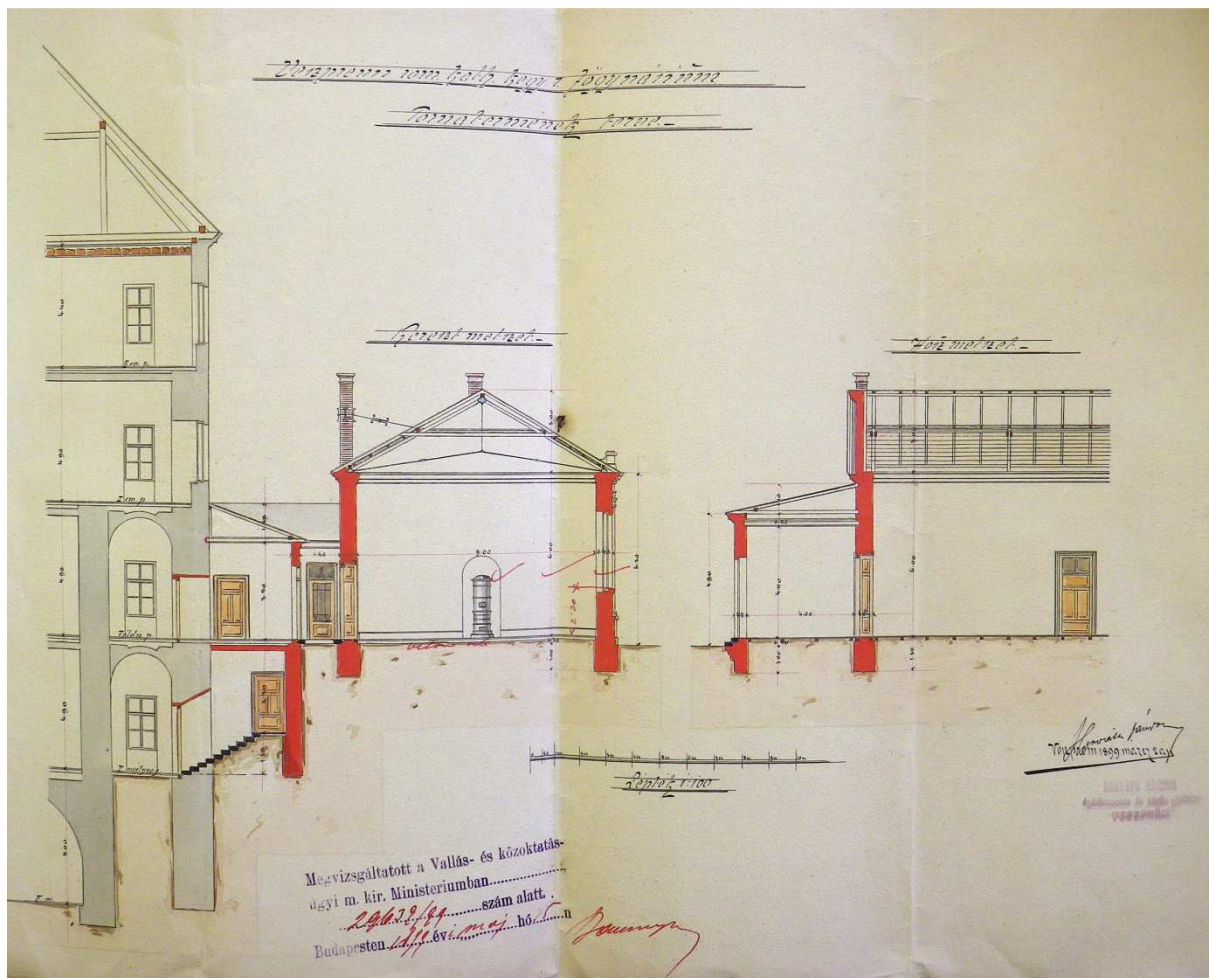
7.13. Tervrajz a tornaterem felépítésére a gimnázium épületéhez csatlakoztatva, 1899 (nem valósult meg), metszetek. VeML XII.31.

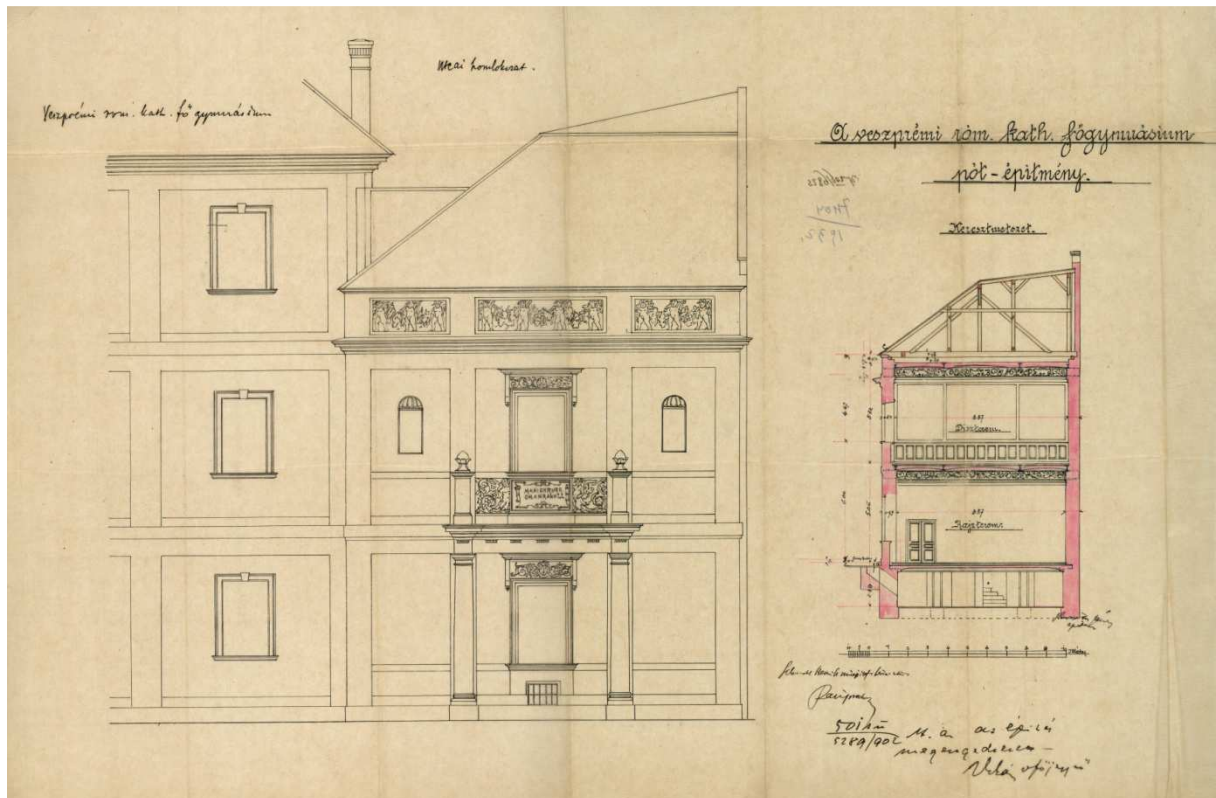
7.15. A rajzterem és díszterem épületének (gimnázium D-i szárny) tervrajzai, Ny-i homlokzat és keresztmetszet. Schmahl Henrik építész, 1901
VeML XII.31.

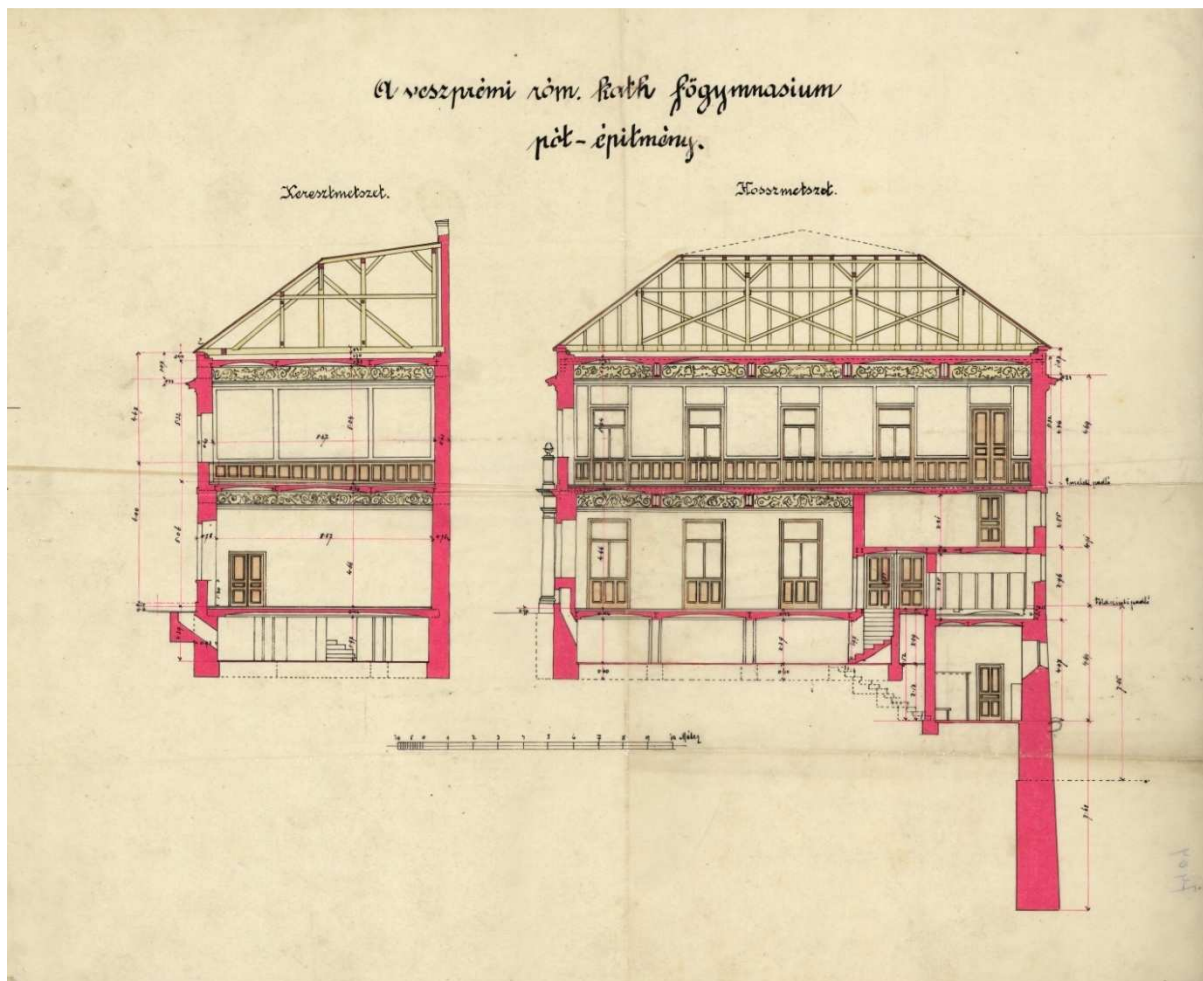
7.16. A rajzterem és díszterem épületének (gimnázium D-i szárny) tervrajzai, metszetek. Schmahl Henrik építész, 1901
VeML XII.31.

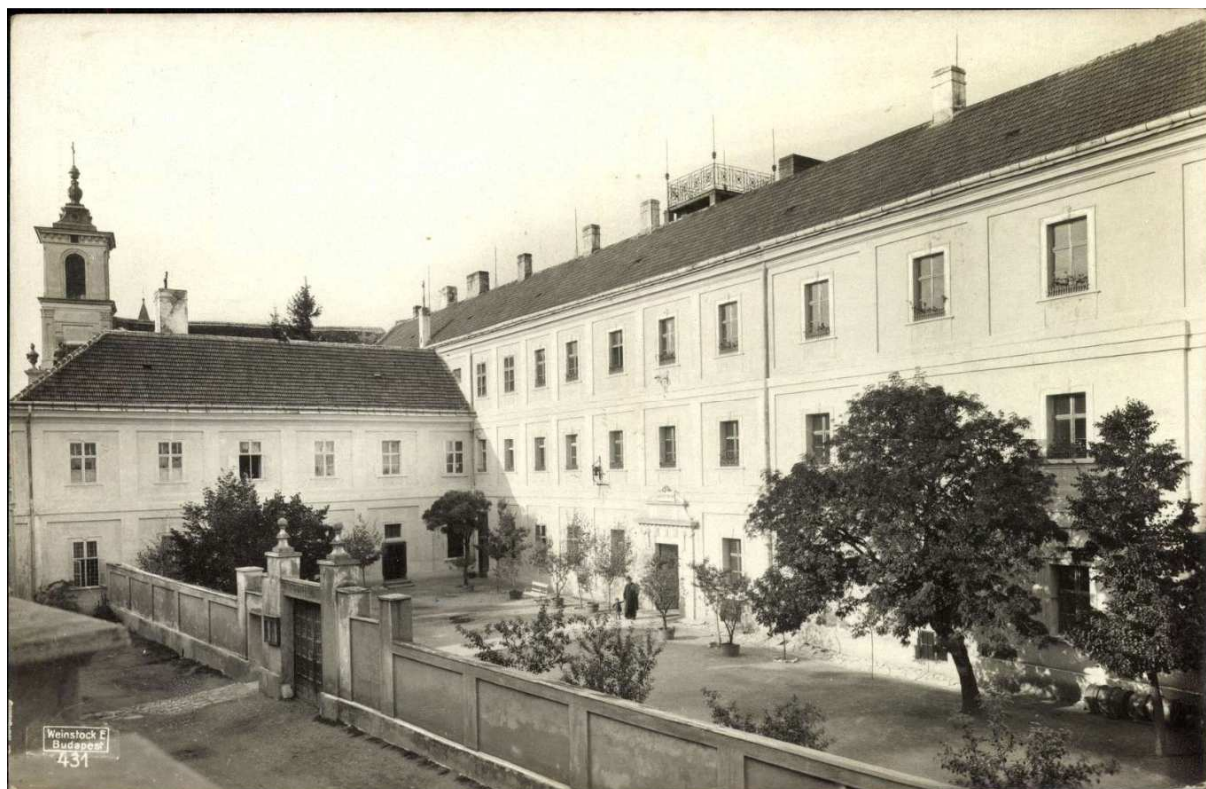
7.17. A gimnázium udvarának nézete, 1929. Zempléni Múzeum Képeslapgyűjteménye 0221083
