I. TÖRTÉNETI KUTATÁS

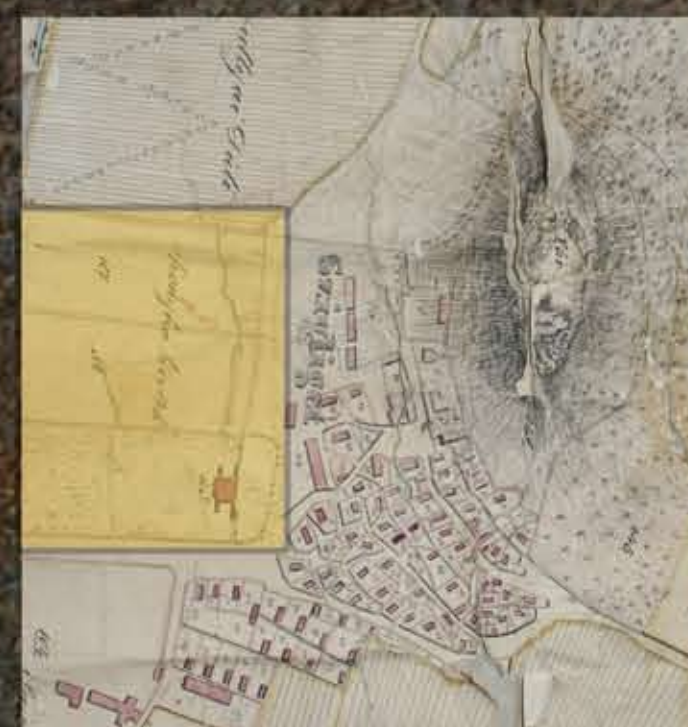
1846

Az 1846-ban a parkról készült első részletes ábrázolás feltárja az akkori kert jellegzetességeit. Az ábrázolás valószínűleg nem tükrözi teljes mértékben a valóságot, a kertet, amelynek kiterjedése a maiak pusztán harmada volt, kusza úthálózat szabdalja. Az épület keleti oldalán található felső kert akkoriban is a maihoz hasonló funkciókat tölthetett be, bár a térkép nem sokat árul el akkori szerkezetéről.

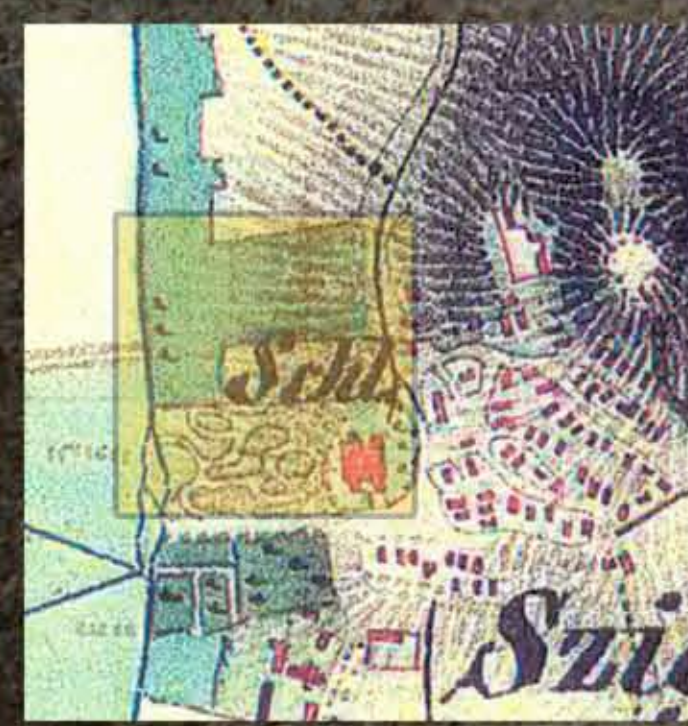
1854

A második katonai felmérésen az 1846-os állapothoz nagyon hasonló kertszerkezet figyelhető meg. A kert mérete megegyezik az előző felmérésen látottakkal. A Tapolca-patakon képzett szigetek hangulatosak, a középső rész fás ligeteit szabálytalan útvonalhálózat szabdalja.

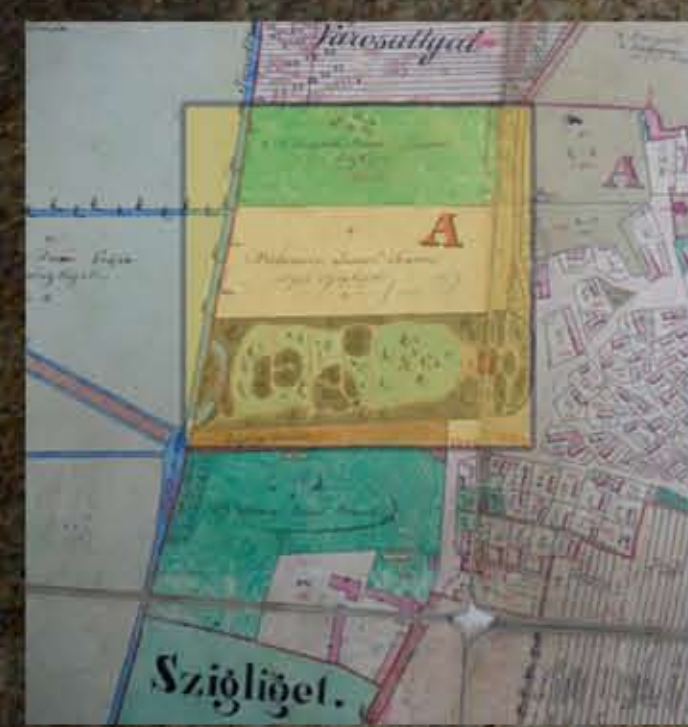
1858

Az 1858-as kataszteri birtokvázlaton részletesebb képet kapunk az akkori állapotról, bár a vázlat meglehetősen elnagyolt, nem tartalmaz érdemi információt a növényfoltok elhelyezkedéséről. Szembetűnő, a mai kertből hiányzó elem a kor divatjának megfelelő rotonda, kocsiforduló kialakítása az épület felső, keleti homlokzata előtt. Az útvonalvezetésből következtethetünk rá, hogy valóban tájképi kert csatlakozott a kastélyhoz, a park mérete azonban annak ellenére sem nőtt, hogy az északi határoló telek is Puteani család tulajdonában volt.

A kertben - csakúgy, mint ma - megtalálható volt egy sziget, kialakításának módja azonban eltért a maiétól. A XIX. században a Tapolca-patakot elterelték, két ágra bontották, majd a kert határában újra egyesítették, így alakítva ki a szigetet. A térképen jól látható a duzzasztóművek elhelyezkedése. Az egyik zsilip valószínűleg a sziget megközelítését lehetővé tevő híd-ként is funkcionált. A tó elhelyezkedése hasonló volt a maihoz, eltérő kialakításuk ellenére is a maihoz hasonló hangulati elemként funkcionált.

A XIX. század végéről származó fenti metszeten látható, hogy Puteani József az 1860-es években az épülethez egy újabb szárnyat építtetett, a kastély azonban még mindig csak egyszintes volt. Az épület az 1858-as felmérésen még az eredeti, 18. század végi kiterjedést mutatja, 1880-ban viszont már a bővített változat látható. A kert a kastély szélességénél alig nagyobb területet foglalt el, de már ekkor is a Tapolca-patak képezte a nyugati határát.

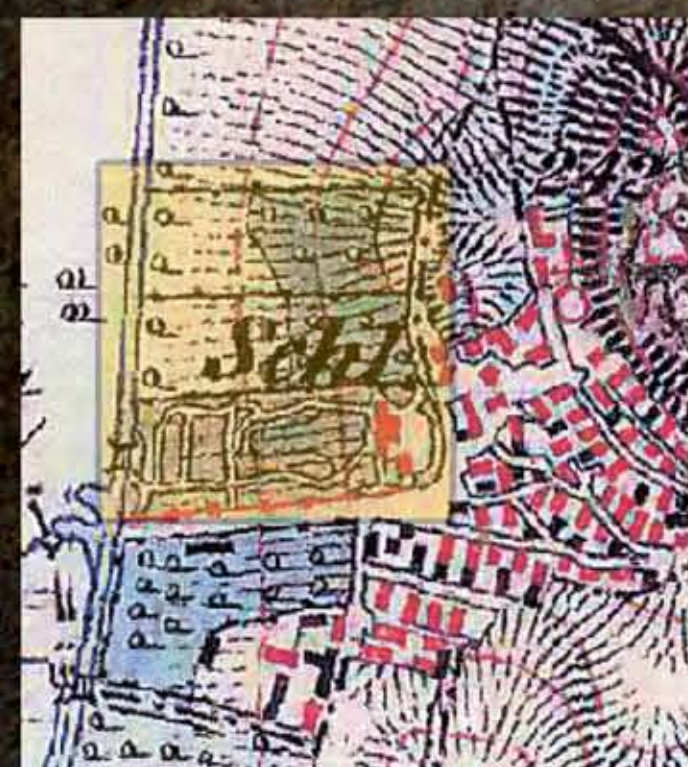
1880

Az 1880-as harmadik katonai felmérésen (T9) jelenik meg először az épület első bővítésének eredménye, valamint eddigre épült meg a déli kőkerítés a kert határai mentén. A Tapolca-patakon látható az egykori zsiliprendszer, amely a patakot felduzzasztva lehetővé tette, hogy azt két ágra bontva kialakulhasson a sziget. A XIX. századi ábrázolások egyikén sem tűnik fel kerti építmény, ezek egyértelműen a grófi időkben származnak.

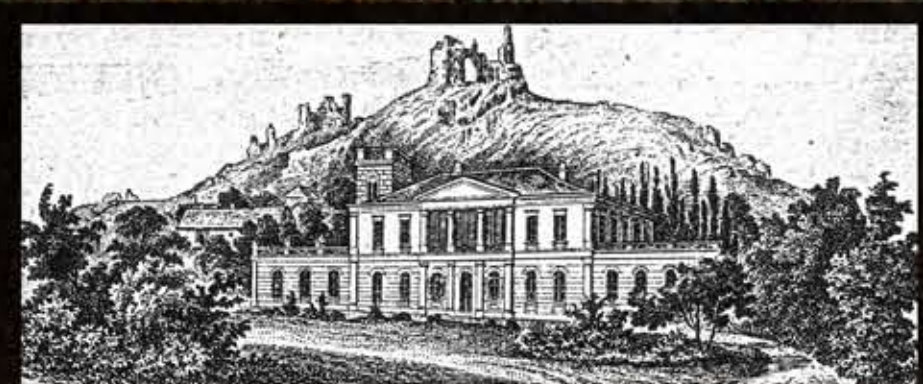
A kastély az átépítés előtt, XIX. sz. végi metszet

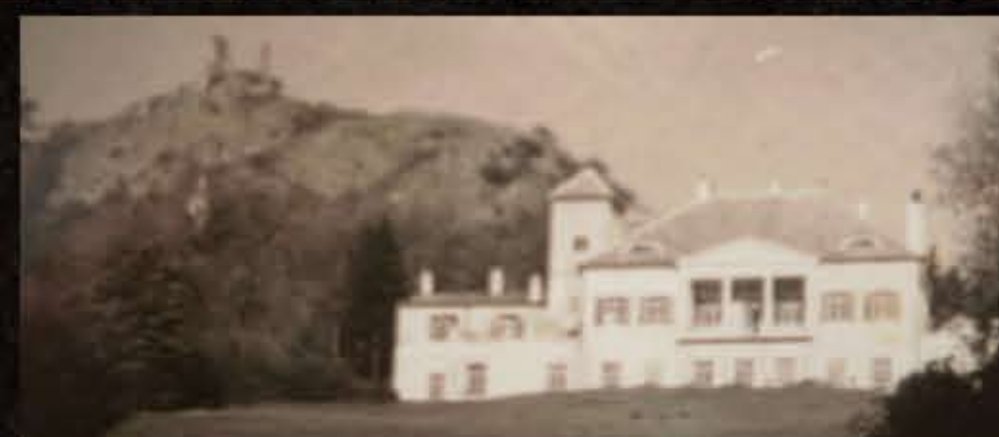
A kastély főhomlokzata

A gróf 1910-ben vásárolta meg a birtokot, majd 1916-ban hozzájárult a kastély teljes átépítéséhez. Az erős építészeti átalakításokkal kialakult a mai, egységes formája. Ezen munka eredményei a teraszok, a tornyok, a manzárdok, a tetőtömegek és a homlokzati kép kialakítása. Az épületben a népi barokk és a klasszicista részek jól elkülönülnek.

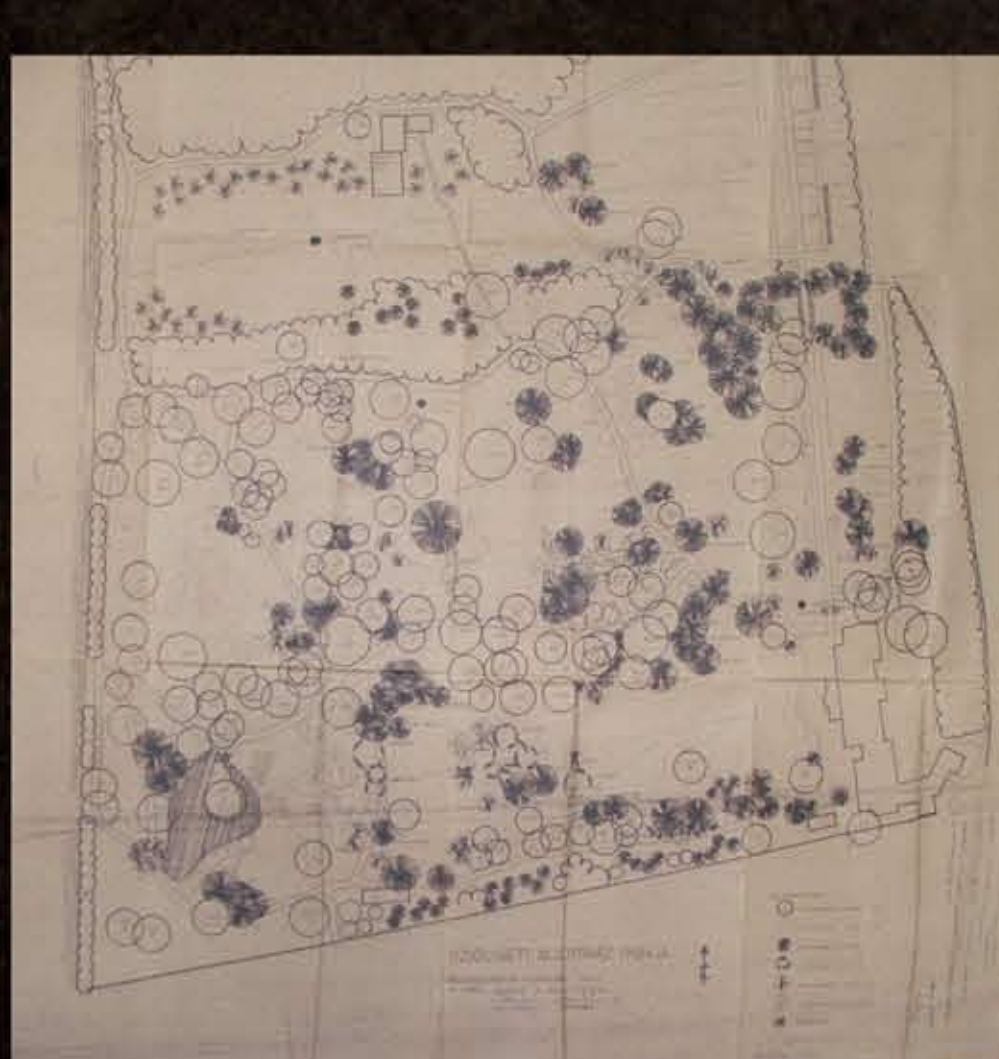
1983

Órsi Károly felmérési rajza 1983-ból. A későbbiekben ez a tervrajz jelentette a műemléki helyreállítás alapját. Az OMF kérelmére nemcsak a növényzet, de az építmények és a kertszerkezet állapotfelmérése is megtörtént.

Órsi Károly 1983. áprilisára készítette el a rekonstrukciós tervét az arborétumra, az OMF akkori szempontjait figyelembe véve. A térképhez tartozó szöveges leírás kiemeli az egykori vagy vélt látványtervek, vizuális kapcsolatok fontosságát, az utihálózat történetiségét, valamint a Papp József által telepített fenyők és egyéb örökzöldek zsúfoltságára, felkopaszodására és túlzott tömegére is rávilágít. A véderősáv pusztulása és a gróf Esterházyak által ültetett japánakácok (Sophora japonica), bokrétafák (Aesculus hippocastanum), szelídgesztenyék (Castanea sativa) és gyertyánfoltok (Carpinus betulus) védelme szintén a kiemelt problémák közé soroltatott.

Az északi, formális kertrész megújítása is szerepel a tervben a borostyános kapuval, a rózsalugással és a rosariummal, valamint a filagóriával. A kivitelezési munkák a tó körül és a filagóriánál 1985. januárjában kezdődtek. A széleskörű tájékoztatás hiánya miatt az alkotóház művészei ellenzék a tervek végrehajtását, ezért a felújítások a fent említett két terület kivételével végül kudarcba fulladtak.

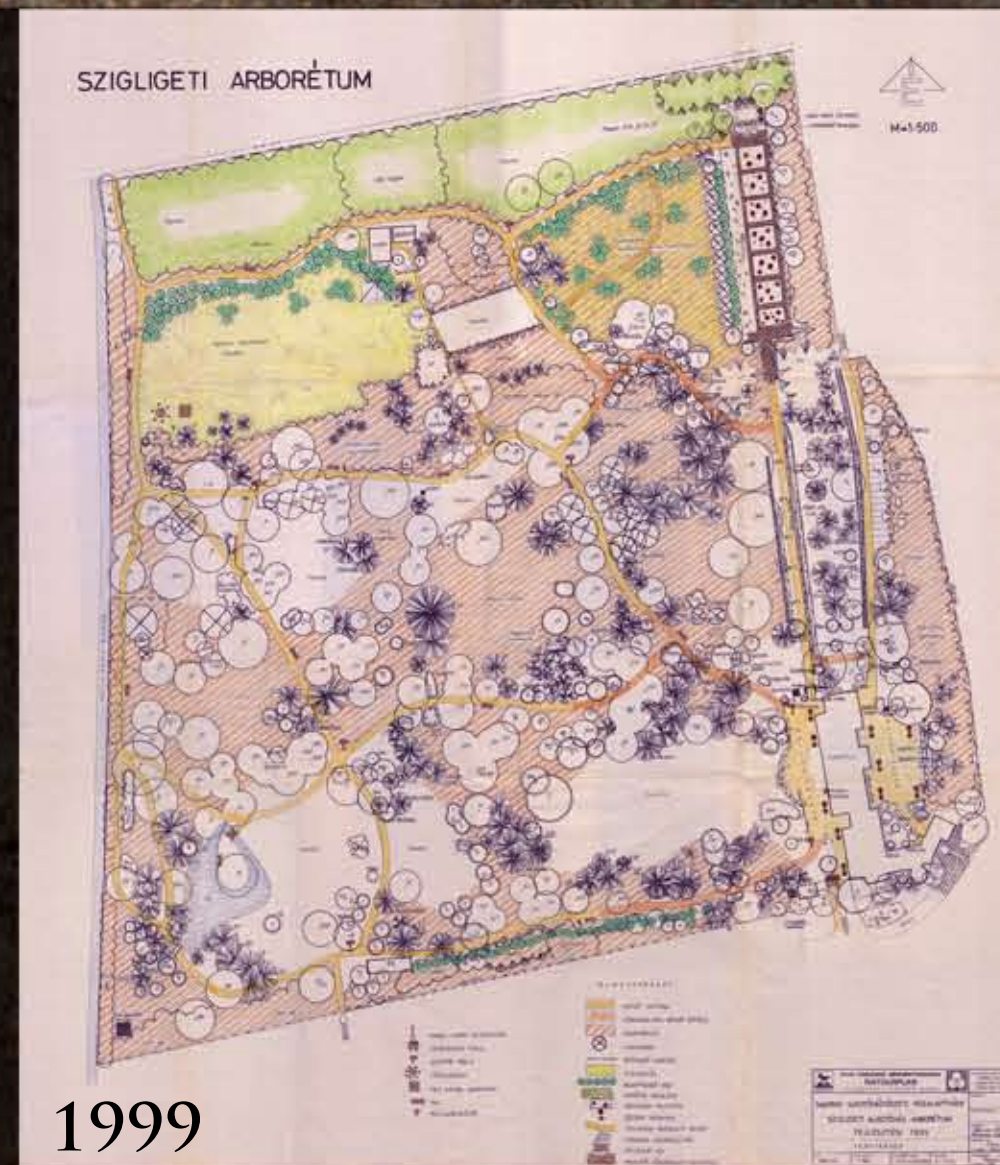
1999

Az 1999-es erdészeti felmérés jelentette a 2000-es évek pályázatának alapját a Közalapítvány számára. A természetvédelmi érdekek előrébe kerülésével a történeti térszerkezet további sérüléseket szenvedett.

Az arborétumot 1997-ben fokozottan védett természetvédelmi területé nyilvánították, amely a hangsúlyt továbbra is a növényállomány erdészeti, és nem történeti érték alapú védelmére és gondozására fordította. A parkról 1999-ben készült erdészeti felmérés jól mutatja a 12 évvel ezelőtli, a maihoz nagyon hasonló állapotokat. A parknak azon részét, amelyeket 1985-ben Órsi Károly vezetésével megújítottak (a tó és környéke, a filagória környezete), valamint a kastély előtti nyiladékat az egyetlenség, melyek kellő alaposággal vannak ábrázolva a térképen.

Az Esterházyak idejében telepített, középső kertharmad teljesen bozontos, csak facsoportok, és néhány értékesebb egyed került benne jelölésre. A rendszerváltás környékén a művelés teljesen abbamaradt, a zöldes helyén létrejött a mai, alig 20 éves nagyrét.
