IDEIGLENES ÉS ÁLLANDÓ PIAC JELENLEGI ÁLLAPOTA

AZ ÜZLETKÖZPONT ÉPÜLETEINEK ÁLLAGA

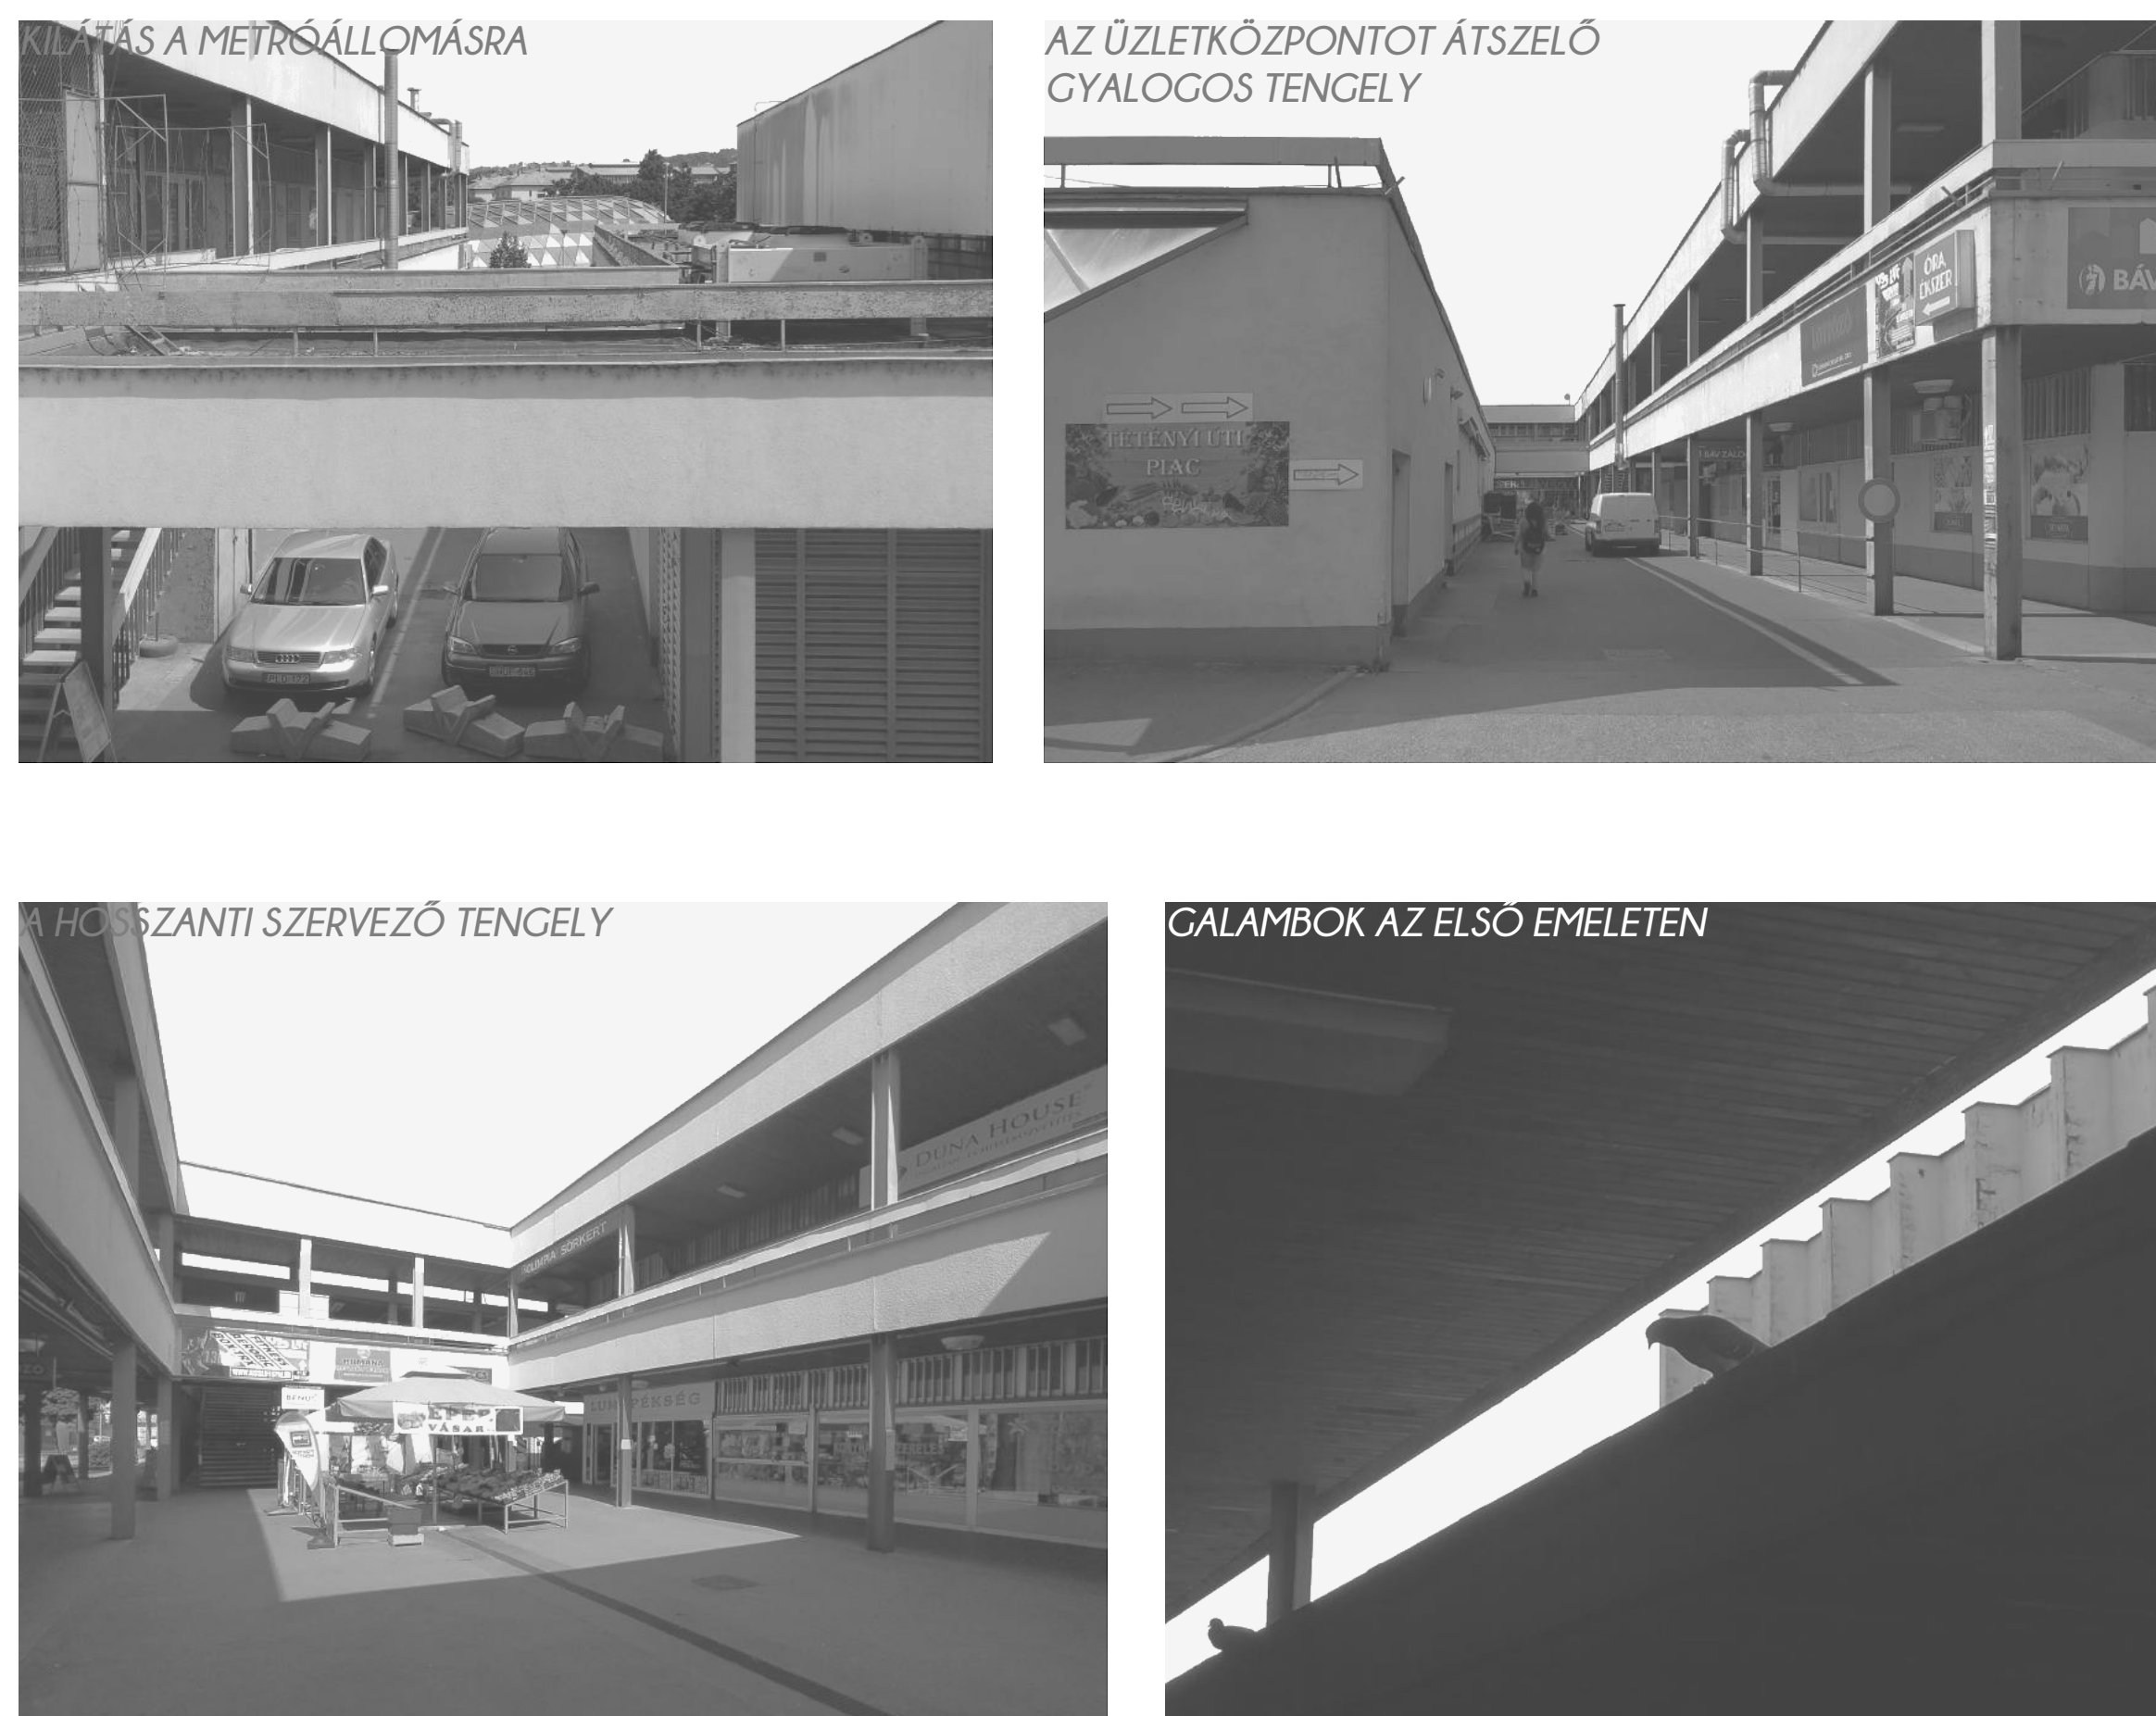
- az épületállomány szerkezetileg és esztétikailag nagyon rossz állapotban van
- mai szabványoknak nem megfeleltethető teherhardó szerkezetek
- nyomott belmagasságok, alaprajzi hibákból adódó sikátorok, biztonságérzet hiánya
- kihasználatlan területek, üzlethelyiségek
- karbantartás, takarítás hiánya
- hajléktalanok jelenléte

- a belmagasság és az alaprajz megváltoztatásának szükségessége miatt csak a függőleges tartószerkezetek maradhatnak meg
- a filigrán oszlopok a mai követelményeknek nem felelnek meg, megerősítésük az egyetlen értéküket is elvonná
- jelenleg a terület alulhasznosított, a beépítés mértéke egy új, átgondolt beépítéssel optimalizálható
- az új beépítés lehetővé tenné a parkolási problémák megoldását és a belső közlekedés észszerűsítését is
