Tervezési hely

A régészeti park területén kialakított kőszorással ellátott gyalogos közlekedők

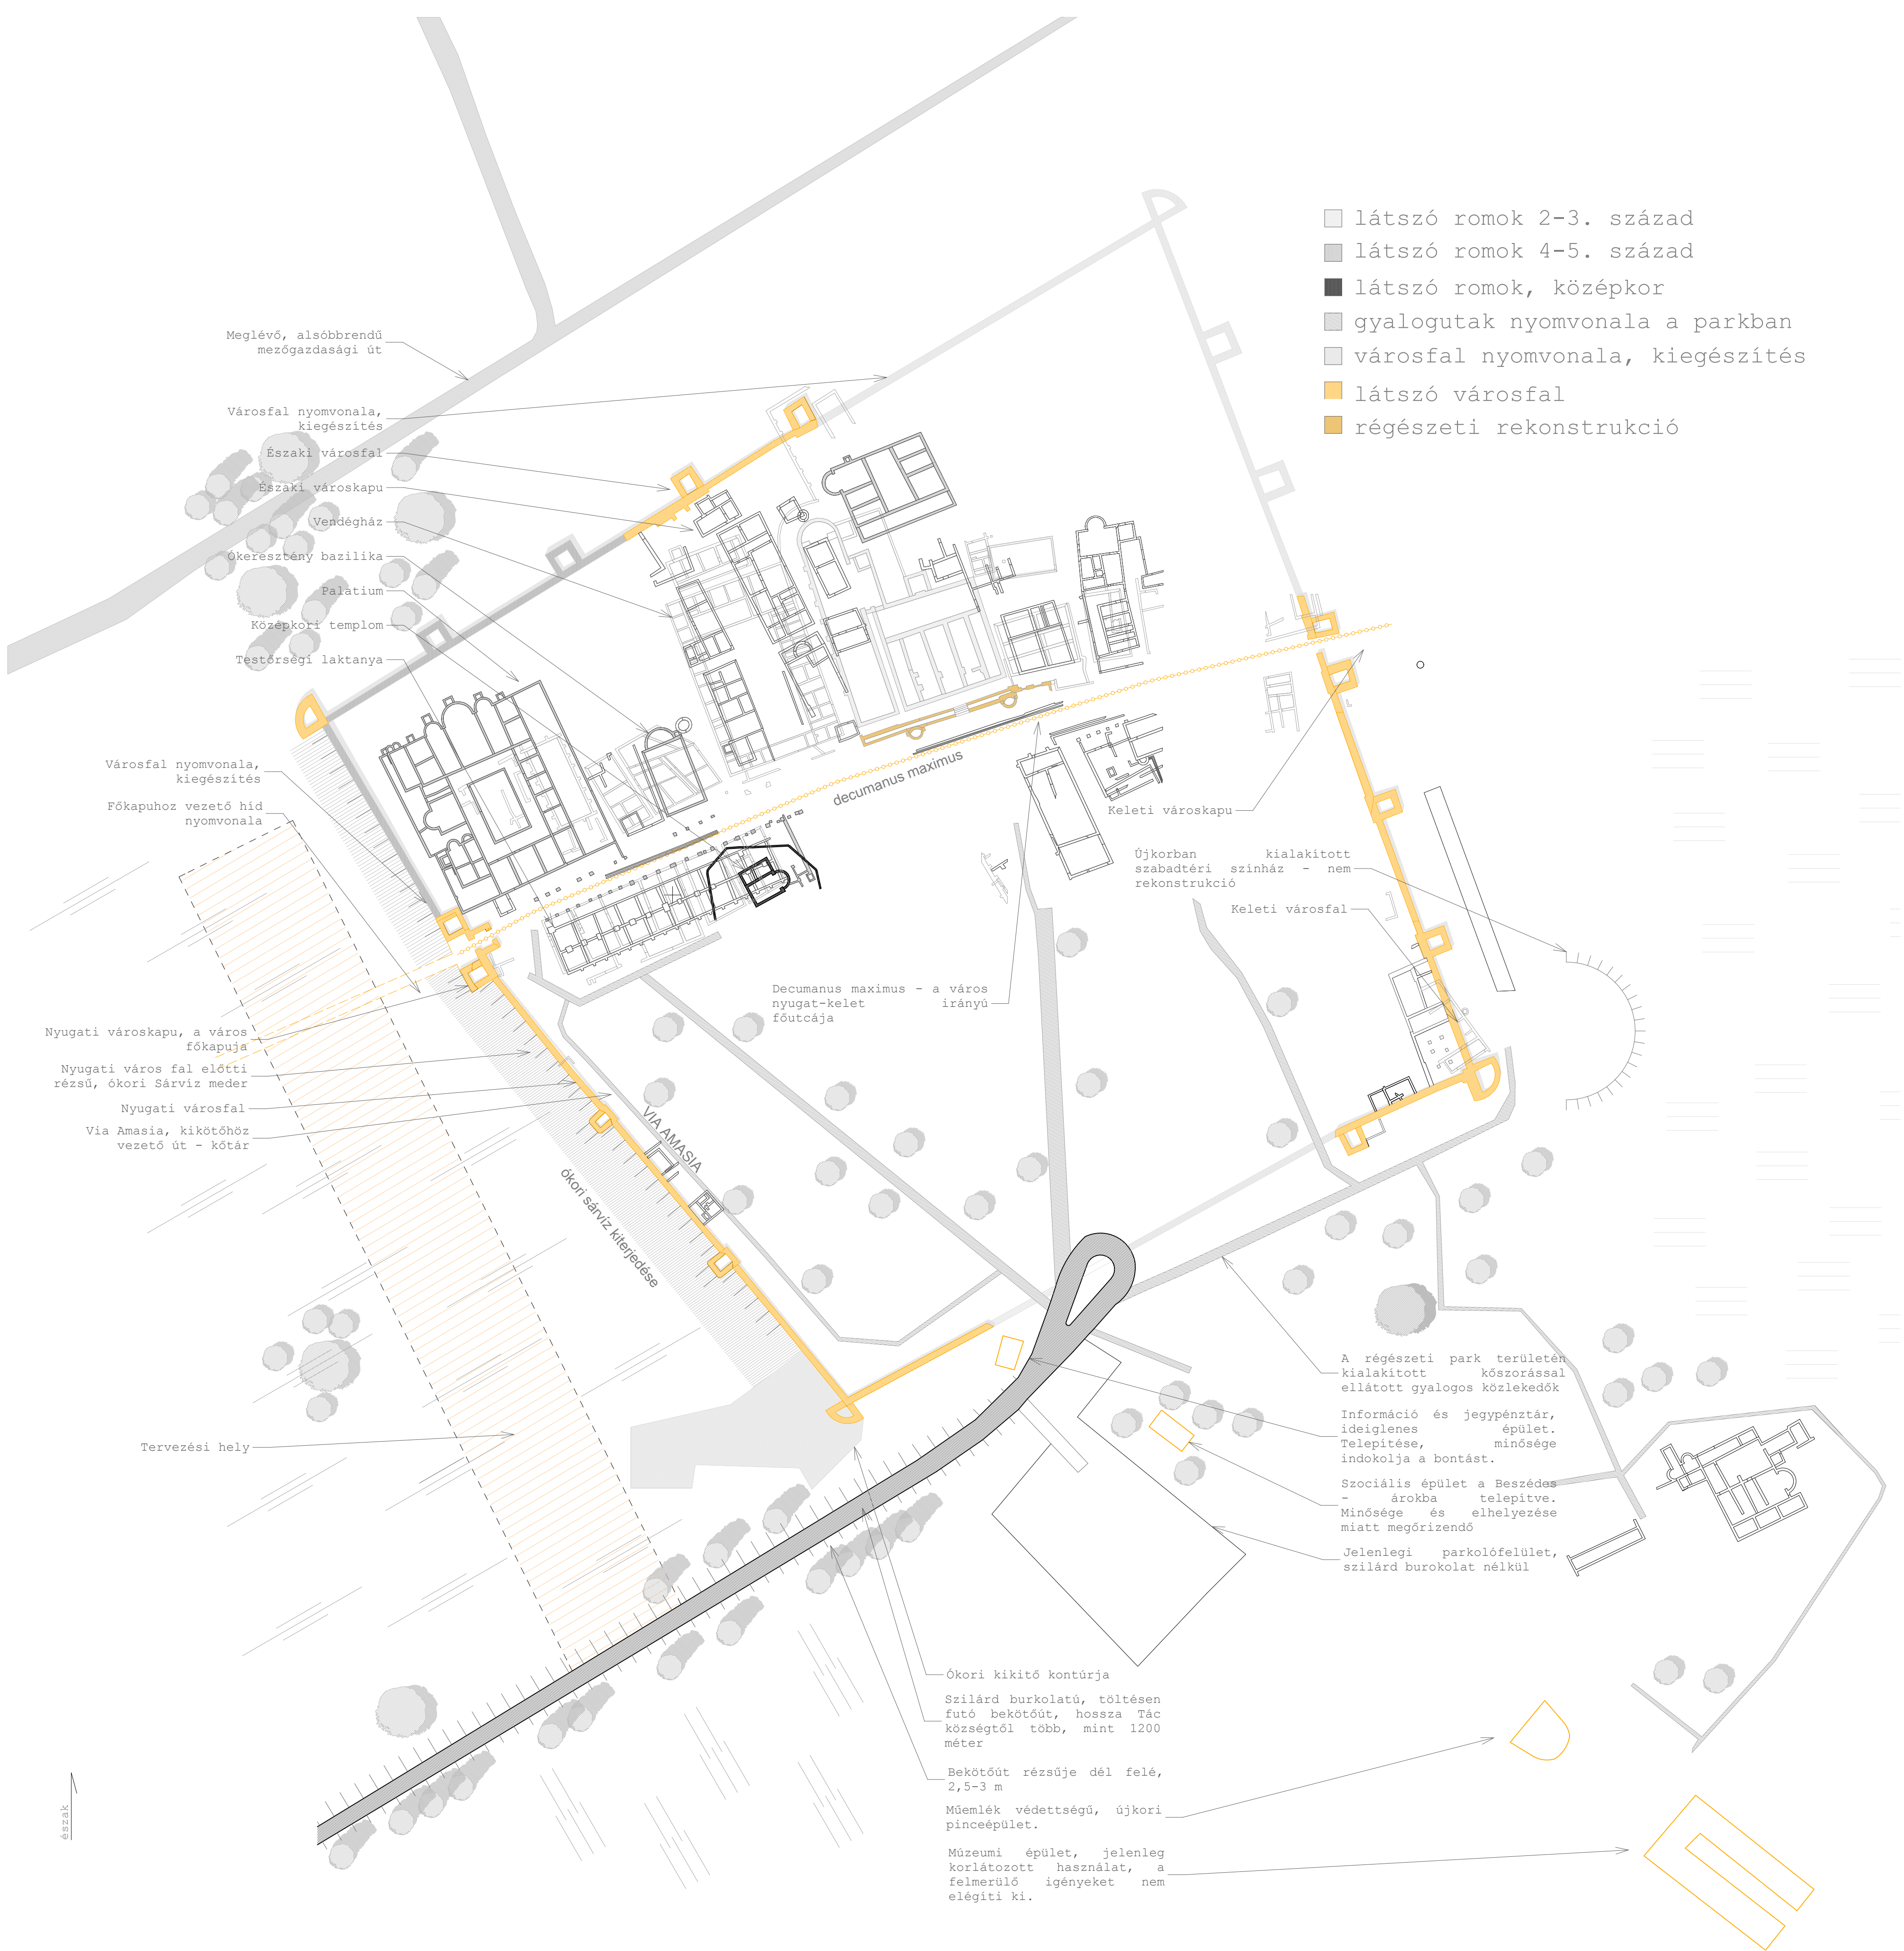
Információ és jegypénztár, ideiglenes épület. Telepítése, minősége indokolja a bontást.

Szociális épület a Beszédes - árokba telepítve. Minősége és elhelyezése miatt megőrizendő

Jelenlegi parkolófelület, szilárd burkolat nélkül

Szilárd burkolatú, töltésen futó bekötőtűt, hossza Tác községtől több, mint 1200 méter

Bekötőtűt rézsúje dél felé, 2,5-3 m

Műemlék védettségű, újkori pinceaépület.

Múzeumi épület, jelenleg korlátozott használat, a felmerülő igényeket nem elégíti ki.
