Jelen dokumentáció az MNM-NÖK által 2011. szeptemberben készített, 2012 augusztusban módosított kiviteli terv, valamint a kivitelezés során készült naplómellékleti tervek alapján és a kivitelező: 3R Kft. által az alkalmazott technológiákra, valamint a beépített építési anyagokra, rétegrendekre vonatkozó adatszolgáltatása szerint készült.

Bp.I. ker. KAPUCINUS UTCA 9. HELYREÁLLÍTÁSA

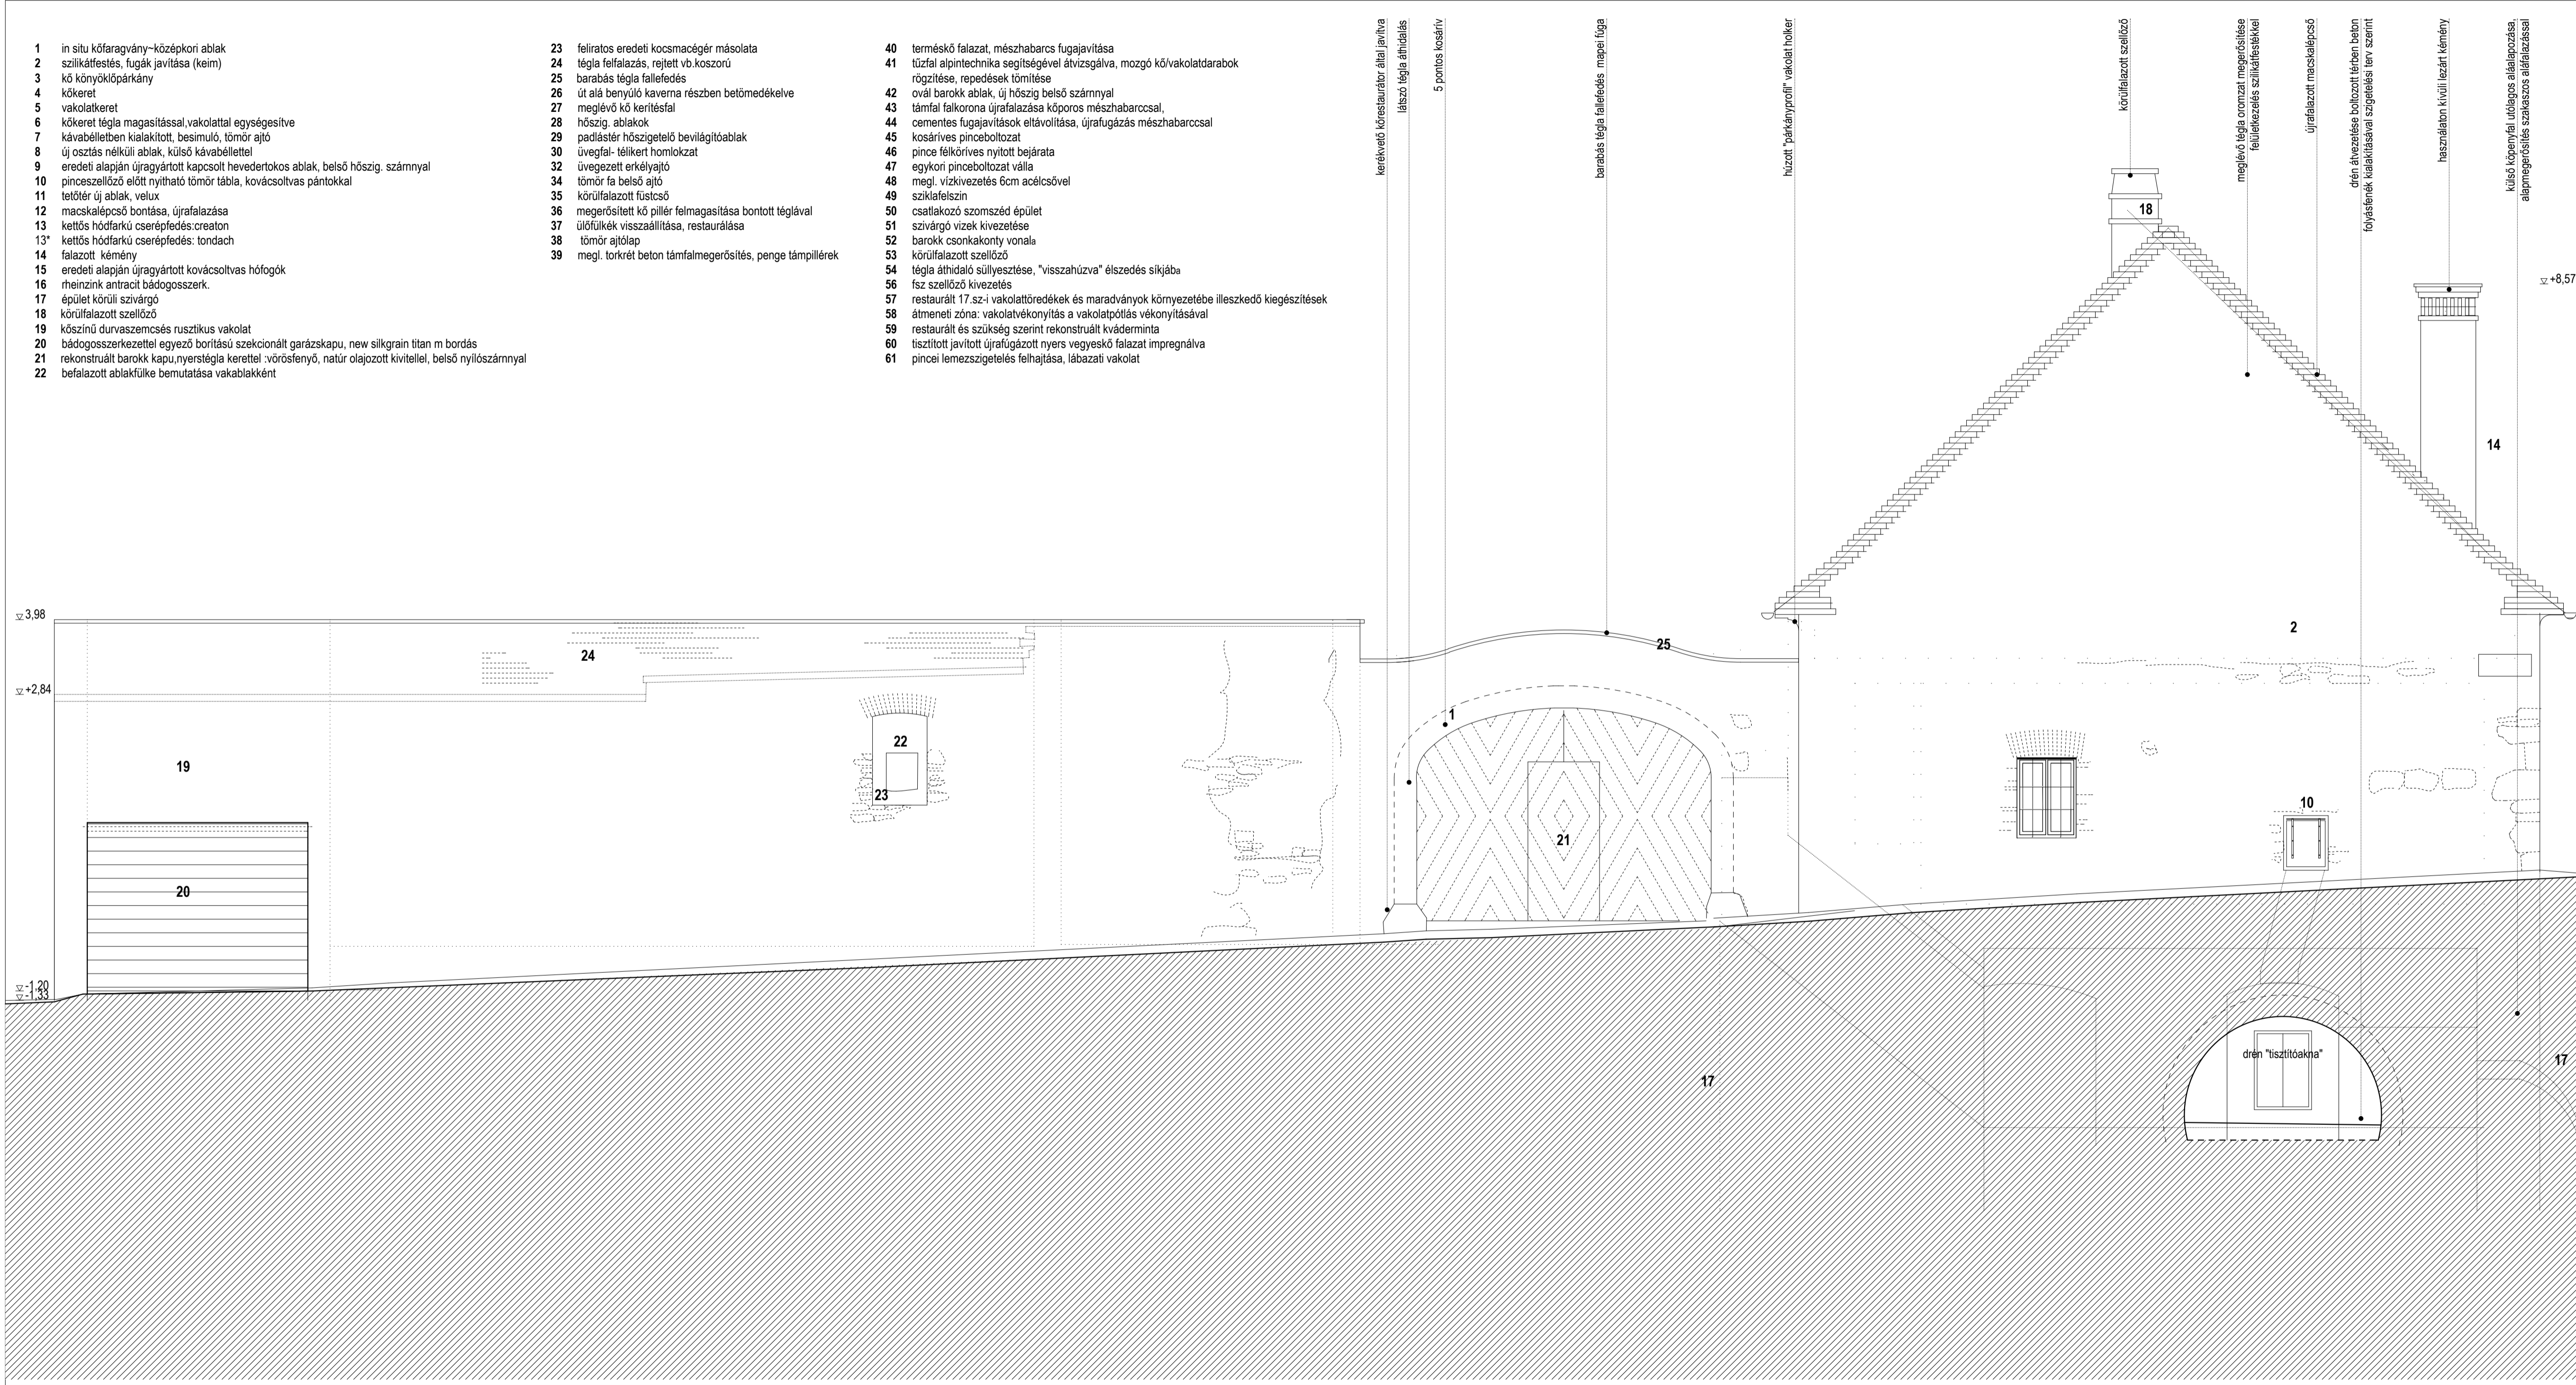
- 1 in situ kőfaragvány-középkori ablak
- 2 szilikátfestés, fugák javítása (keim)
- 3 kő könyöklőpárkány
- 4 kökeret
- 5 vakolatkeret
- 6 kökeret téglá magasítással, vakolattal egységesítve

- 7 kávékaféban kialakított, besimuló, tömör ajtó
- 8 új osztás nélküli ablak, külső kávékaféval
- 9 eredeti alapján újragyártott kapcsolt hevedertokos ablak, belső hőszigetelés, szárnnyal

- 10 pinceszellőző előtt nyitható tömör tábla, kovácsoltvas pántokkal
- 11 tetőtér új ablak, velux
- 12 macskalépcső bontása, újrafalazása
- 13 kettős hődfarkú cserépfedés: creaton

- 13* kettős hődfarkú cserépfedés: tondach
- 14 falazott kémény
- 15 eredeti alapján újragyártott kovácsoltvas hófogók
- 16 rheinzink antracit bádógösszerk.

- 17 épület körüli szivárgó
- 18 körülfalazott szellőző
- 19 kőszínű durvaszemcsés rusztikus vakolat
- 20 bádógösszerkezettel egyező borítású szekcionált garáskapu, new silkgrain titan m bordás

- 21 rekonstruált barokk kapu, nyerstégla kerettel -vörösfenyő, natúr olajozott kivittel, belső nyílászárnyal
- 22 befalazott ablakfülke bemutatása vakablakként

- 23 feliratos eredeti kocsmacégér másolata
- 24 téglá felfalazás, rejtett vb.koszorú
- 25 barabás téglá falfelédés
- 26 út alá benyúló kaverna részben betömedékelve
- 27 meglévő kő kerítésfal
- 28 hőszigetelés, ablakok
- 29 padlástér hőszigetelő bevilágítóablak
- 30 üvegfal- télikert homlokzat
- 32 üvegezett erkélyajtó
- 34 tömör fa belső ajtó
- 35 körülfalazott füstcső
- 36 megerősített kő pillér felmagasítása bontott téglával
- 37 ülőfülkék visszaállítás, restaurálása
- 38 tömör ajtólap
- 39 megl. torkrét beton támfalmegerősítés, penge támpillérek

- 40 terméskő falazat, mészhabarcos fugajavítása
- 41 tűzfal alpine technika segítségével átvizsgálva, mozgó kő/vakolatdarabok rögzítése, repedések tömitése

- 42 ovális barokk ablak, új hőszigetelési szárnnyal
- 43 támfal falakrona újrafalazása köporos mészhabarcossal,
- 44 cementes fugajavítások eltávolítása, újrafugázás mészhabarcossal

- 56 fsz szellőző kivezetés
- 57 restaurált 17.sz-i vakolatfördékek és maradványok környezetébe illeszkedő kiegészítések
- 58 átmeneti zóna: vakolatvékonyítás a vakolatpótlás vékonyításával

- 59 restaurált és szükség szerint rekonstruált kváderminta
- 60 tisztított javított újrafugázott nyers vegyeskő falazat impregnálva
- 61 pincei lemezszigetelés felhajtása, lábazati vakolat
