- 1. MELLÉKLET :** Fúrás-szelvények, szonda diagramok
- 2. MELLÉKLET :** Talajvíz maximum térkép

AL HOLDING Rt. (1146 Budapest, Hermina út.17., továbbiakban, mint Megbízó) 2007. július 23.-án megbízta **GEO Pannon KFT-t** (1221 Budapest, Honfoglalás út 114, továbbiakban, mint Vállalkozó), hogy készítsen területismertető talajmechanikai szakvéleményt a címben említett területről.

A vizsgált terület Budapesten, az Árpád-híd pesti hídfőjének Déli oldalán található. A Duna c.ca. 600 m-re van. A terület négy utcával határolt.

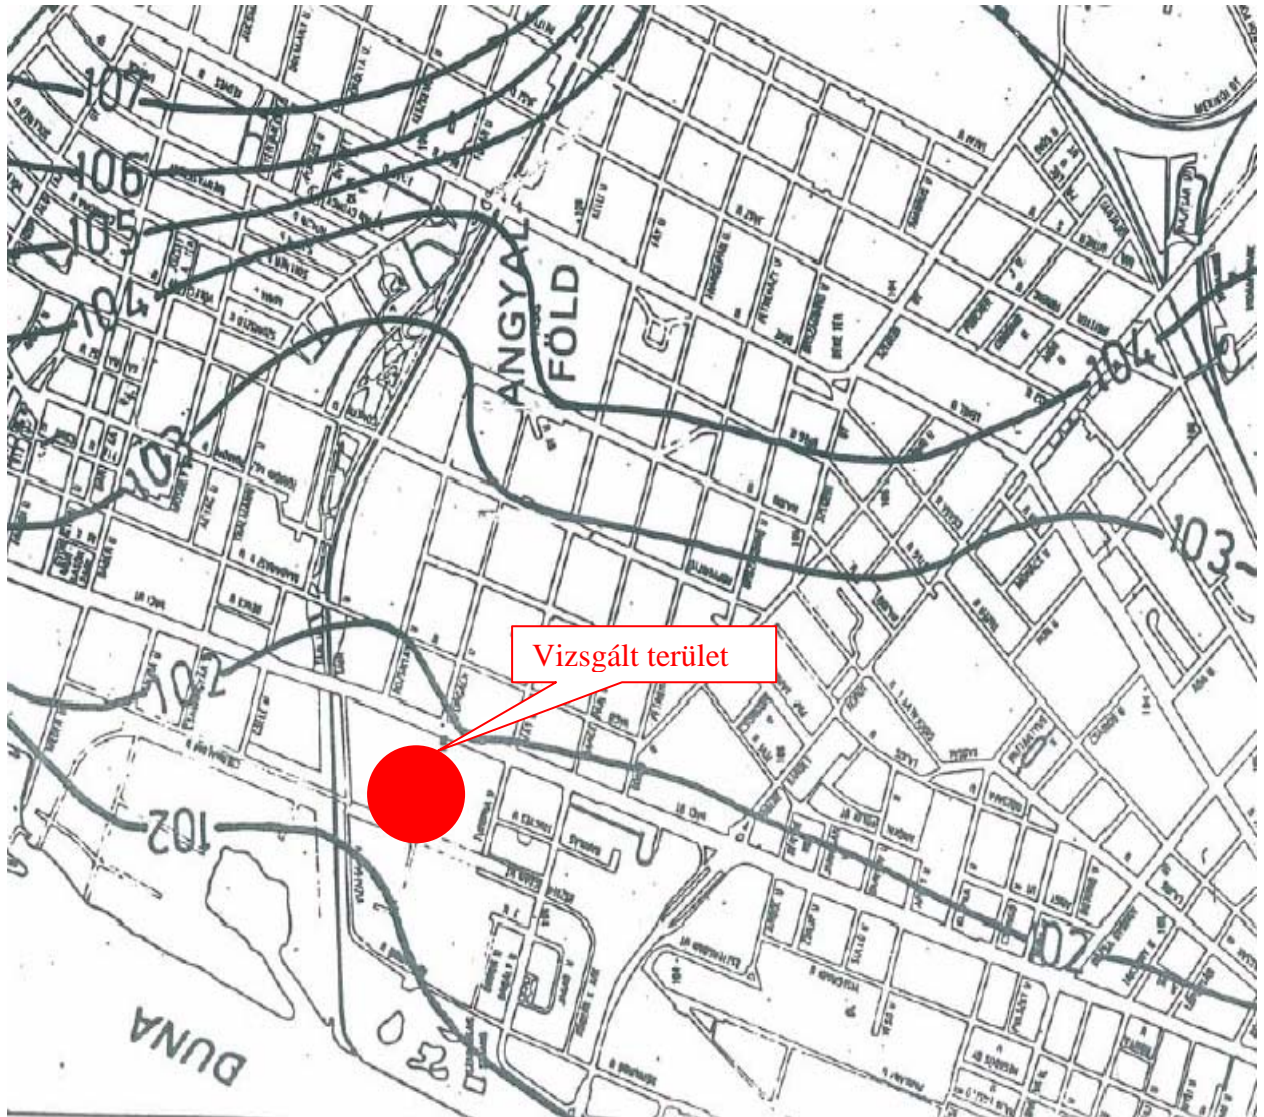
2. MELLÉKLET

BUDAPEST ÉPÍTÉSHIDROLÓGIAI ATLASZA
