BME ÉPÍTÉSZMÉRNÖKI KAR  
ÉPÍTÉSZETTÖRTÉNETI ÉS MŰEMLÉKI TANSZÉK

SZAKDOLGOZAT

ELŐFORDULHAT, HOGY EGY MŰEMLÉKET  
CSAK A LEBONTÁSA ÁRÁN LEHET MEGMENTENI?

AZ EGRI MINARET ÚJJÁÉPÍTÉSE

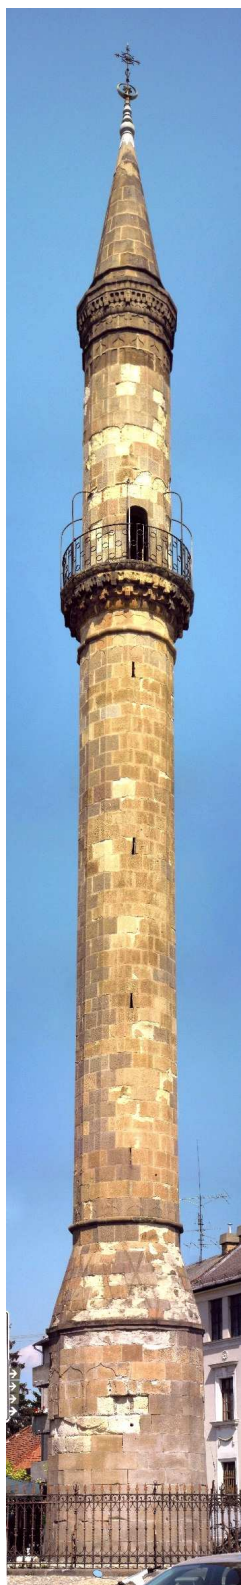
14. kép

Az építés óta eltelt közel 400 év erősen meglátszik az épületen. A többszöri javítás ellenére a statikai vizsgálatok szerint a minaret a teljes tönkremenetel határán van.

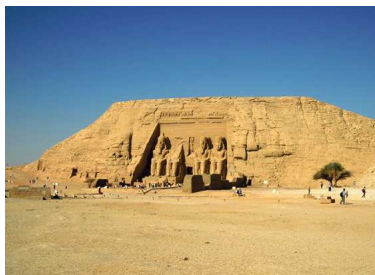
43. kép

vágták fel. Az új helyszínt hajszálpontosan az eredetinek megfelelően tájolták be, hogy a napéjegyenlőségkor besütő nap az áthelyezést követően ismét a mélyben álló szentély szobraira vetüljön. A sziklaplatón két vasbeton kupolát építettek, melyekben önálló tartószerkezetekre függesztették a barlangjáratok áthelyezett tömbjeit. A vágási fugákat restaurátorok tüntették el olyan sikeresen, hogy a templomon belül csak szakértő szem veszi észre azokat. A homlokzatok melletti sziklafelszínt is áthelyezték a maximális hatás elérésére. A kupolákat homokkal és kővel fedték be. Ma Egyiptom egyik leglátogatottabb műemlékeként tartják számon az áthelyezett Abu Szimbeli templomokat.<sup>88</sup>

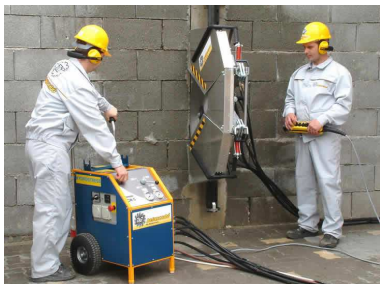
50. kép

A pontos technológiát szakértői közreműködéssel az első sor bontásakor kell kísérleti úton kidolgozni. Betonvágás-technológiai szakemberrel konzultálva az alábbi technológiát javaslom végigpróbálni: A munkaszintet úgy kell kialakítani, hogy a bontandó kő sor felső síkja az állványszint felett 20-120 cm között legyen. Az alkalmazott állványzatnak 1.00 méteres lépcsőben állítható járósíntje legyen. A lépcsőházi térbe egyedileg ácsolt íves munkaszintet kell készíteni, a lépcsőfokokra terhelve. Ezt kő soronként lehet mindig lejjebb fordítani a lépcsőkaron. A kibontandó kövek tengelyébe az emeléshez szükséges teherbírású dübeles emelőkampót kell behajtani. Az emelőkampó alá keresztirányú vezetősínt kell a vágás idejére berögzíteni. A vezetősíntre lehet a fugától 22,5 cm-re a vágógépet felerősíteni. Az alkalmazható berendezés egy 1000-1200 mm átmérőjű lézerhegesztett tárcsás betonvágó. Ezzel pontosan beállított mélységben végig lehet vágni a kövek közti fugát a beton síkjáig. Kézi tárcsásfűrészsel végig lehet vágni 10

cm mélységben a külső vízszintes fugát és esetleg a beton és kő határvonalát is. Ezt követően a daruba akasztva meg kell feszíteni a követ és aláékeléssel meg kell próbálni felszakítani. Ennek technológiáját körestaurátor közreműködésével kell meghatározni és kísérletezéssel, próbákkal pontosítani. A felszakítás sikertelensége esetén a függőleges fűgánál a betont is át kell vágni. Durva, nagyoló, légkalapácsos bontással a beton nagy részét le kell vésni. A véséskor nem szabad a követ közvetlenül

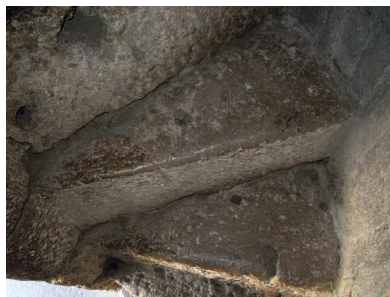
52. kép

A kiszabaduló lépcsőfokok leemelését hevederezéssel kell megoldani, nehogy az újonnan készített furatoktól megrepedjenek a fokok. A lépcsőfokok beépítési módja sosem volt kutatva, így ennek felmérése külön feladat. A szemrevételezésem szerint egy-egy lépcsőfok 120-150°-os szélességű így minden fok alátámasztja a felette lévő 4 fokot. A fokok két egymás mögötti darabból készültek, ezek egyike az orsótérbe van bekötve, a másik az alatta lévőre terhel. A fokok közepésénél történő

egymáshoz csapolására használt elemeket is dokumentálni kell, visszaépítésre valószínűleg nem kerül. Ha a kőrestaurátor mégis úgy találja, hogy alkalmas az ismételt beépítésre, akkor restaurálás céljából azt is raktárba kell helyezni, ellenkező esetben múzeumi példányokat kell eltenni közülük. A vasbeton vésésekor külön figyelni kell a lépcsőfokok épségére. A nagyolás után rajta hagyott betont kézzel kell felvésni. A fokokon átfutó betonacélt alul, felül elvágva lehet kiütni a kőből. Amennyiben a betonacél a vártnál erősebben van beragasztva a kőbe, a kiütést, a csorbulás veszélyének elkerülésére a műhelyben kell elvégezni. A bontási törmelék naponta össze kell takarítani a felület sérülésének és a baleset veszélyének elkerülésére. A szerkezetében repedt elemek sorsáról a kőrestaurátor szakértő dönt. A kellő méretű és szilárdságú darabokat lehetőség szerint rozsdamentes csapolással, összeragasztva vissza kell építeni.

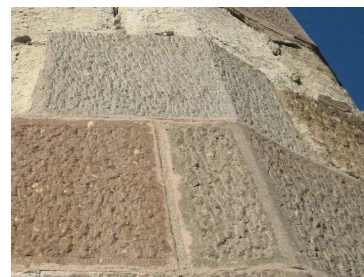
53. kép

A kőrestauráláskor a kövek állapota szerint eltérő módon kell eljárni. A kövek felületét nem szükséges megtisztítani, mivel a tisztítás eltávolítja a kialakult kérget, laza, porózus felszín hagy maga után. A kövek szennyezettsége nem olyan mértékű, hogy az zavaró lenne. A mállott felületű, de nem hiányos köveket kőszilárdító anyaggal kell kezelni. A tufakő speciális tulajdonságai miatt a szilárdító kovasav észter felhordása előtt duzzadásgátló anyaggal elő kell kezelni a felületet. A felülethiányosan sérült köveket kőpótló anyaggal kell kijavítani. Nagyobb mélységű, de a felületnek csak kisebb területére kiterjedő sérülés javításakor rozsdamentes csapok beépítésével kell a bepótlást megerősíteni. Néhány centiméter mély, teljes felületre kiterjedő kirepedést levéséssel, az eredetihez hasonló kő bepótlásával lehet javítani. A ragasztást portlandcement mentes, alacsony párazárású habarccsal kell végezni.

A kőfelületet a kőszobrász restaurátor által meghatározott módon finoman hegyeselt, illetve rovátkolt felülettel kell kialakítani. Az újonnan beépített köveket az eredetitől megkülönböztethető, azonban attól csak finoman eltérő textúrával kell ellátni! A papucs feletti szakaszon a 14 szög éleit az eredetivel azonosan, 2 cm széles finomrovátkolású élképzéssel kell kialakítani.
