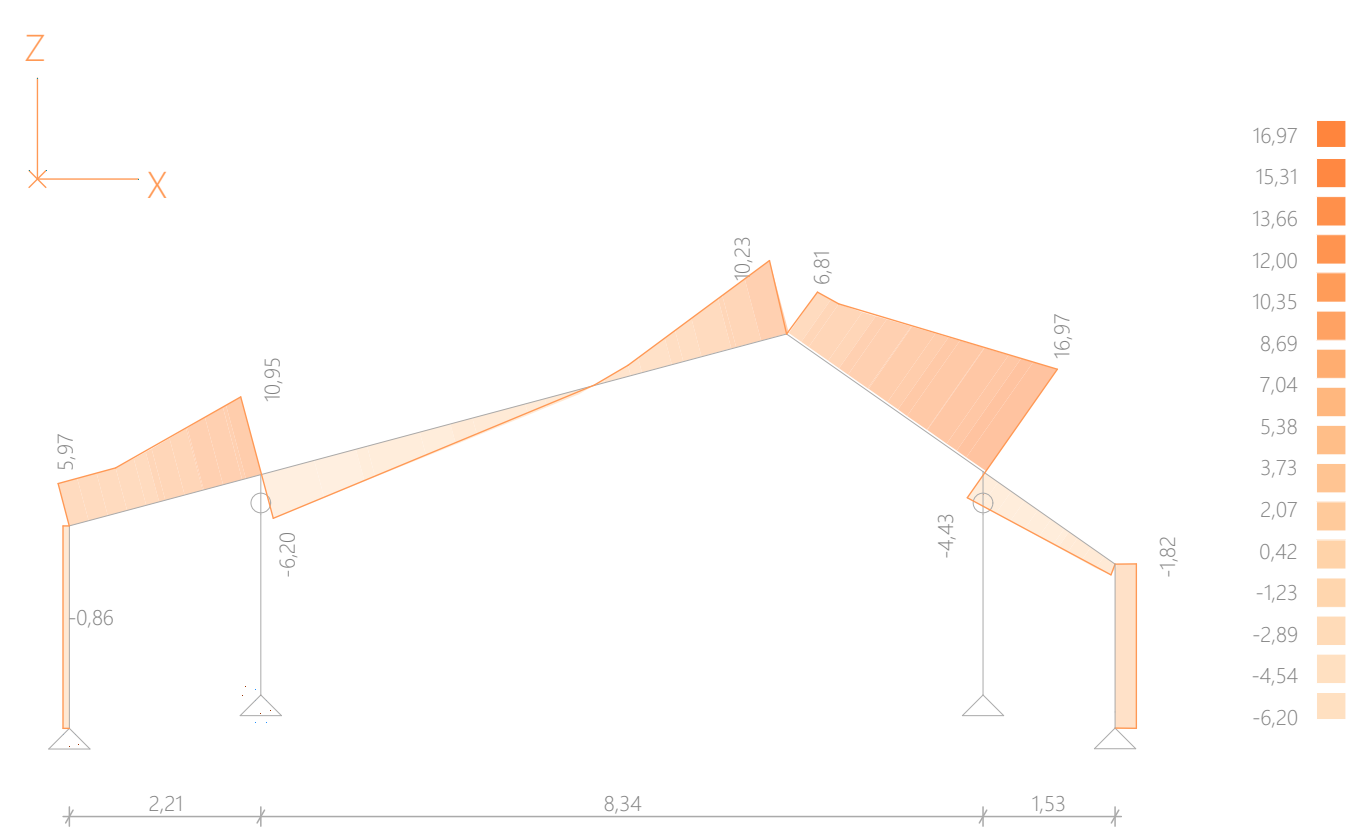
Nyíróerő ábra (Vz | kN)
