## VÁRAK HASZNOSÍTÁSÁNAK LEHETŐSÉGEI

Előtanulmány és példatár diplomatervezéshez

Mehrl Nándor, BME Építészmérnöki Kar, 2007

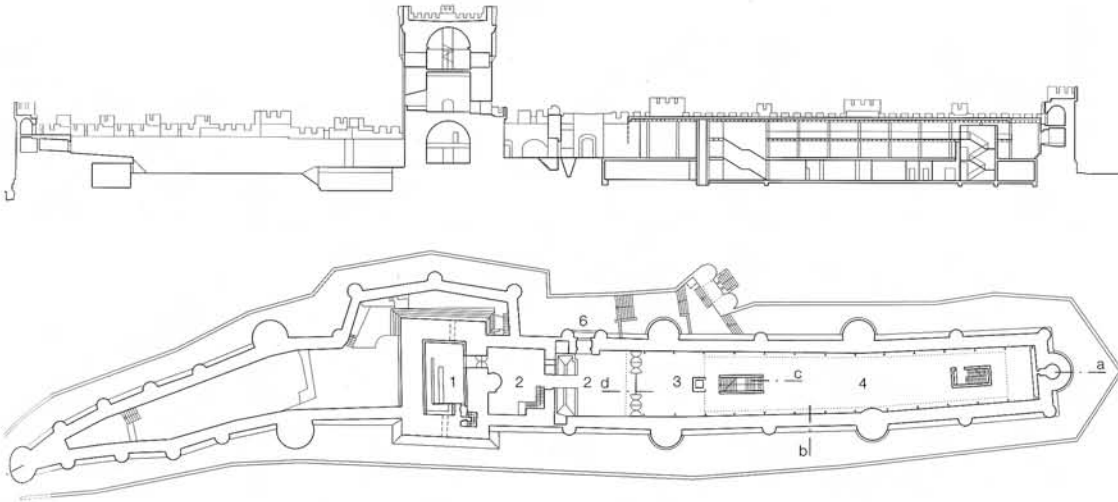
A kasztíliai erőd belső udvarában kialakított bormúzeum nem bontja meg az épület megszokott látképét, rejtve marad a külső szemlélő számára.

Az új létesítmény autonóm szerkezettel épül a több száz éves falak közé. A nyers mészkö felület a kiállító terek hangsúlyos látványeleme, a falak maguk is a kiállítás részévé válnak. A megjelenő fa felületek utalnak az erőd egykori belső felépítményeire.

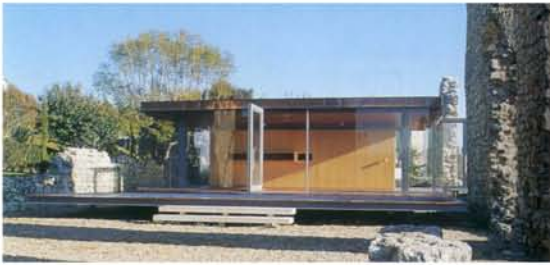
TEAPAVILON MONTEMOR-O-VELHO VÁRÁBAN, PORTUGÁLIA

Az romok közé települő teaház tereit az ódon falak látványa határolja, az új szerkezet azonban nem ér a kőfalakhoz. A néhai vár maradványai ma hajdani funkciójukat elvesztve pusztán vizuális elemként vannak jelen. A romok és az anyagában, szerkesztésében és funkcióját tekintve mai pavilon közt feszülő kontraszt a maradványok díszletszerűségét erősíti. E kontraszt tulajdonképpen múlt és jelen közötti viszony sajátos megjelenése.

Az építészeti beavatkozás visszafogott, a hely újjáéledésének azonban első határozott jele.

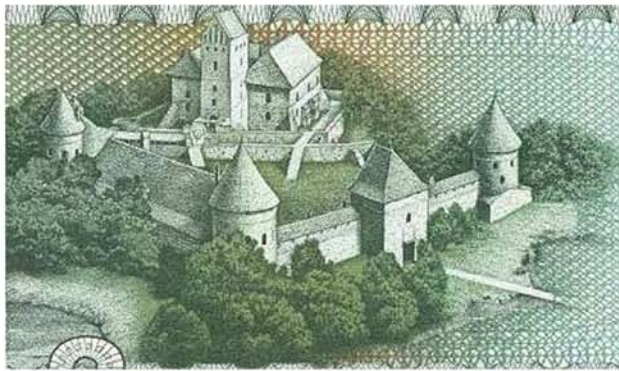
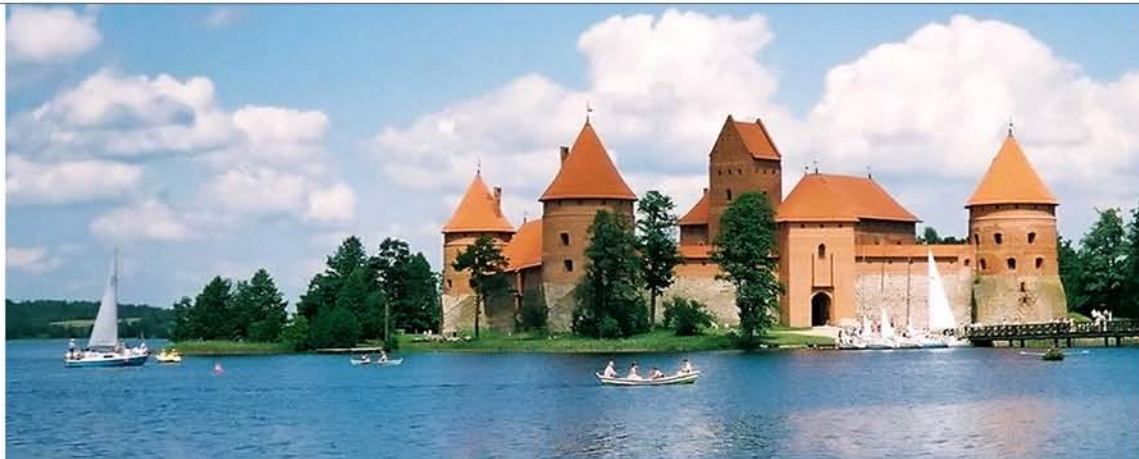
ROMJAIBÓL ÚJJÁÉPÍTETT TRAKAI VÁR, LITVÁNIA

Trakai város nevezetessége a középkori eredetű vízvár.

A XIX. századra szinte teljesen elpusztult erősséget a XX. század második felében kezdték el restaurálni. A több évtizedes felújítás, valójában újjáépítés után a vár ma Litvánia egyik legismertebb látnivalója.

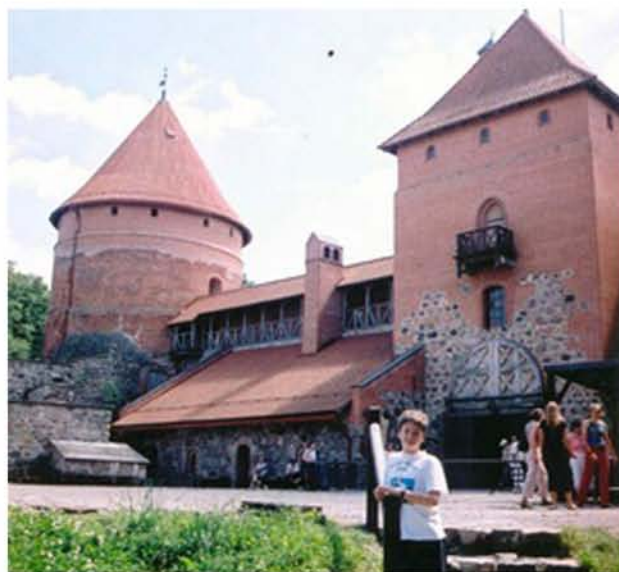
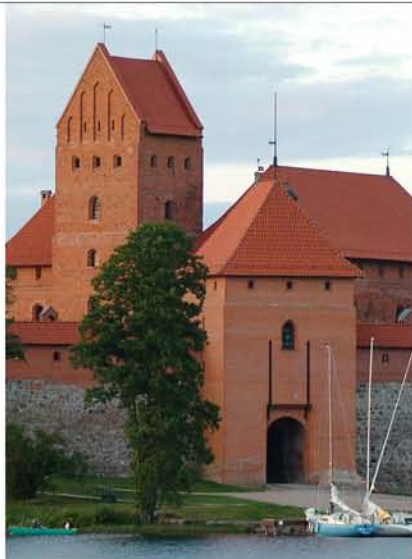
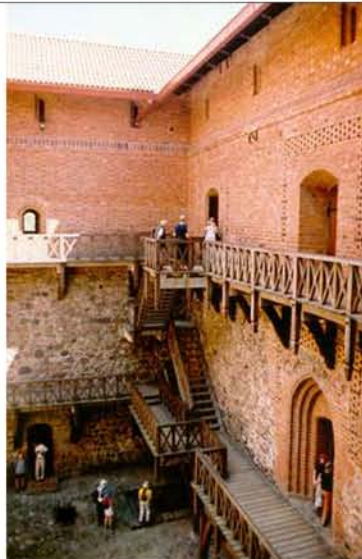
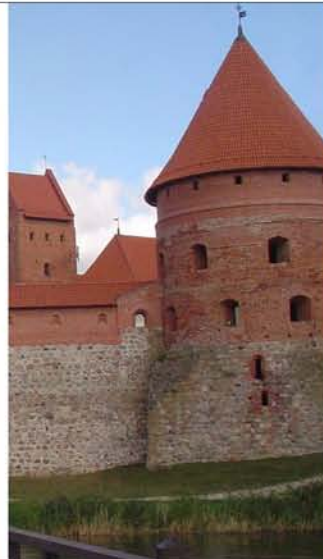
Az újjáépítés ténye, valamint a koncepció mellyel a romokhoz nyúltak megmentette a várat biztos pusztulástól. A jelenleg kiállítóhelyként és elsősorban önmaga múzeumaként működő együttes egyre nagyobb népszerűségnek örvend mind a turisták, mind a helyi közösségek körében.

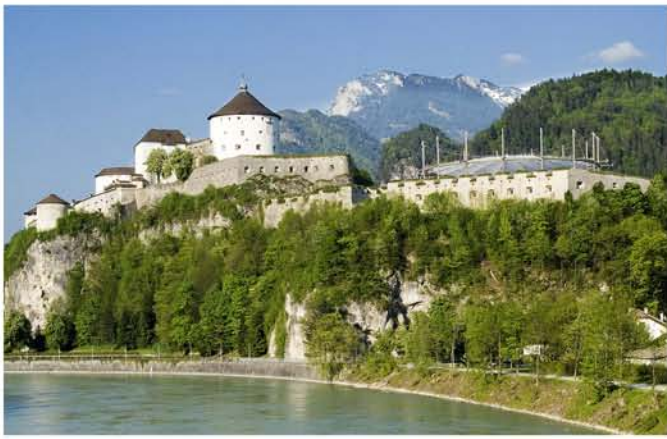
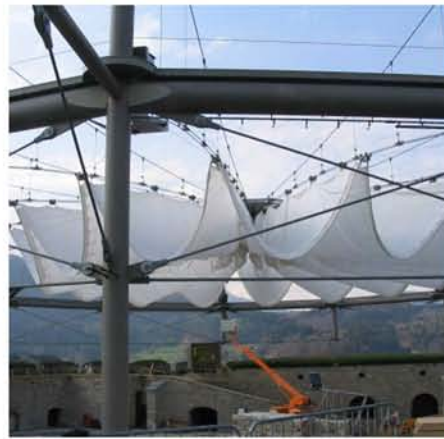
## SZABADTÉRI SZÍNHÁZ A KUFSTEINI VÁR BÁSTYÁJÁN, AUSZTRIA

Az egykor hírhedt várbörtönéről ismert kufsteini vár ma kulturális központként él tovább.

A használat és az új funkció természetesen egy sor új fejlesztést is igényelt. Az évtizedek óta népszerű fesztivál helyszín fejlesztéseként készült a József-bástya könnyűszerkezetes lefedése, mely célszerűségével, egyszerű szerkesztésével a hely XXI. századi jelképévé válhat.
