Jelen állapot

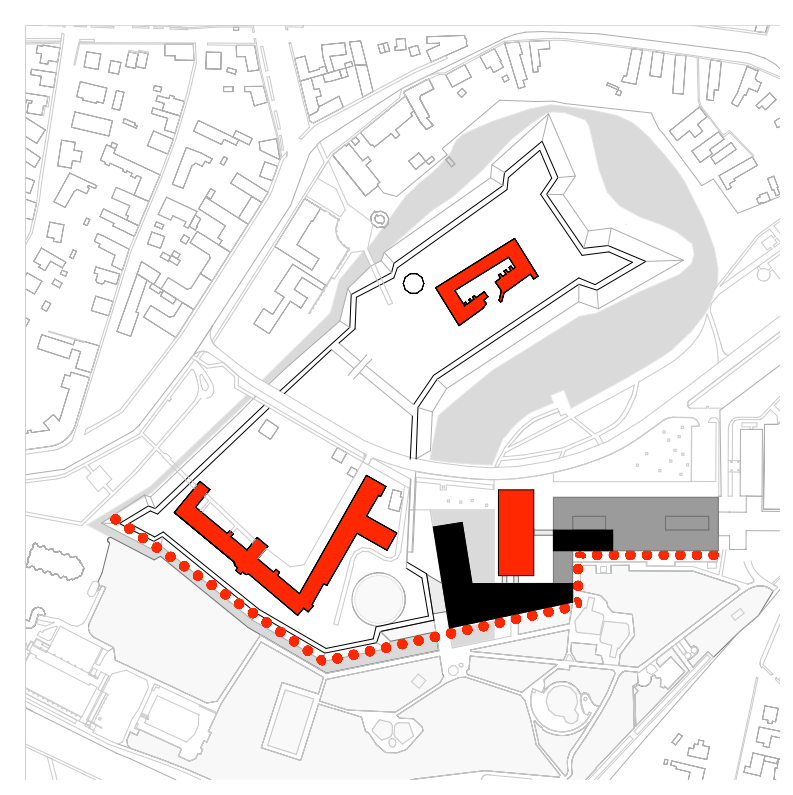
szigeterőd

A fürdő megközelítése a Kossuth utcából induló alléről közelíthető meg, mely két részre vágja a területet. Északra a Vár, délre a fürdő területe. Mindkét terület sajátos elrendezéssel bír, mely a tervünk fő konceptuális elemévé vált. A Vár történeti helyzete egy szigetszerű várerőd képét jelenti. Ugyanígy szigetszerű a fürdő területe, melyet délről a élővízcsatorna határol. Előképzeblől kítűnt, hogy a vár egykor szigeterődként települt. Minden irányból víz határolta.

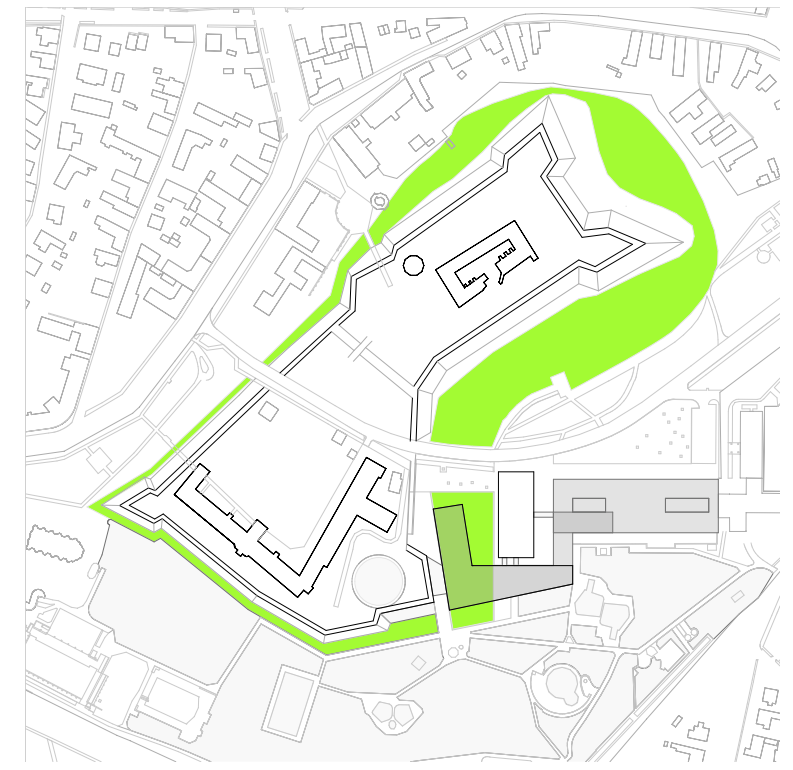
megközelítés - bejárat

Ezt a különleges helyzetet meg lehet idézni úgy, hogy az eredeti védműn kívül élővizet hozunk létre. Az allétól északra természetes vizet, délre a fürdő területén mesterséges vizeket tervezünk. A Kossuth utcáról érkező út végleges eleme, s az így létrejövő teresedés a fürdő bejáratát készíti elő. Ezen a találkozási ponton egyszerre megidézhető a várak vízfelülete és az új fürdő bejárata.

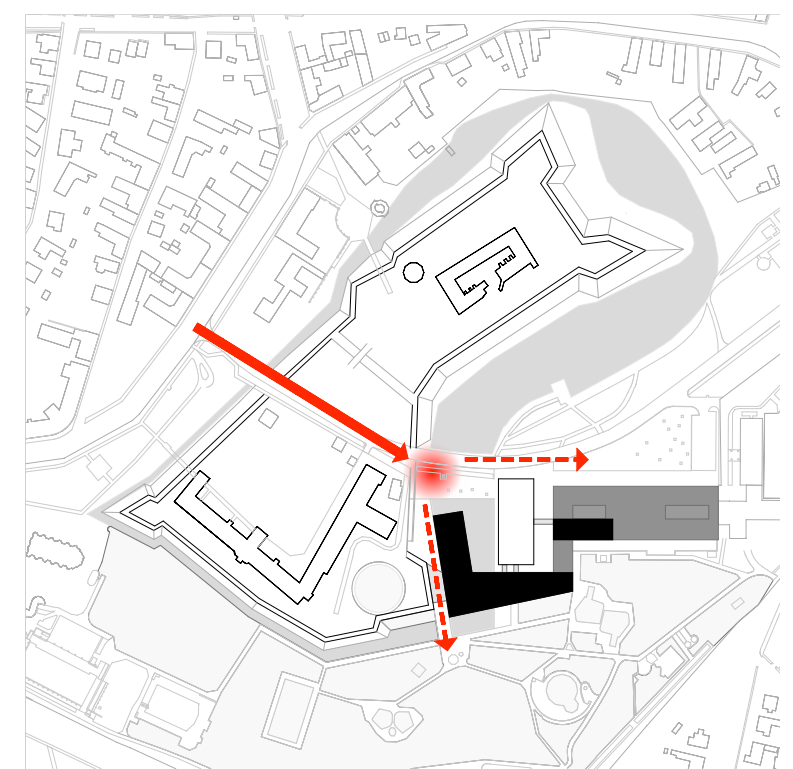
parkolás

Az allé mentén tervezett gépkocsi parkolókat nem javasoljuk megépíteni, mert szükségtelen terhet jelent a sétány mentén. Bár a pályázati kiírás erre nem kér választ, mégis a fejlesztés sarkalatos pontja, ezért egy későbbi bővítés lehetőségével számolva a gyógyászati épület előtti park alá süllyesztve tudjuk azt elképzelni.
