ÁTÉPÍTÉS I. ÜTEM

7625 Pécs, Tettye u. 65. sz.
Tel.: 72 / 532-362 Fax: 72 / 532-363
E-mail: koctp@hu.inter.net | Munka neve:
HELMÉR-FONT-CARAFFA ÉPÜLETTÖMB I. ÜTEMÉNEK
ÉPÍTÉSZ KIVITELI TERVEI | Rajz szám: |

Szekesfehérvár, Városház-tér
Helmér-Font-Caraffa tómb.
Építész:
SZÉKESFEHÉRVÁR Megyei Jogi Város
Önkormányzata
Vezetőtervező:
Koch Péter E-1-02-290; MEK: 02-290
köteleves építészmérnök, vezetőtervező
Építész munkatárs:
Gyöngyi Zsuzs | Rajz neve:
HELMÉR-FONT-CARAFFA VÁROSHÁZ TÉRI HOMLOKZAT (D)
M:1:50
MEGVALÓSULÁSI TERV | Szalkovics: Balázs Imre
Villamos: Balázs Imre
Gépész: Kőröscsics Imre
Fedélvezet szakértő:
Balázs Imre |

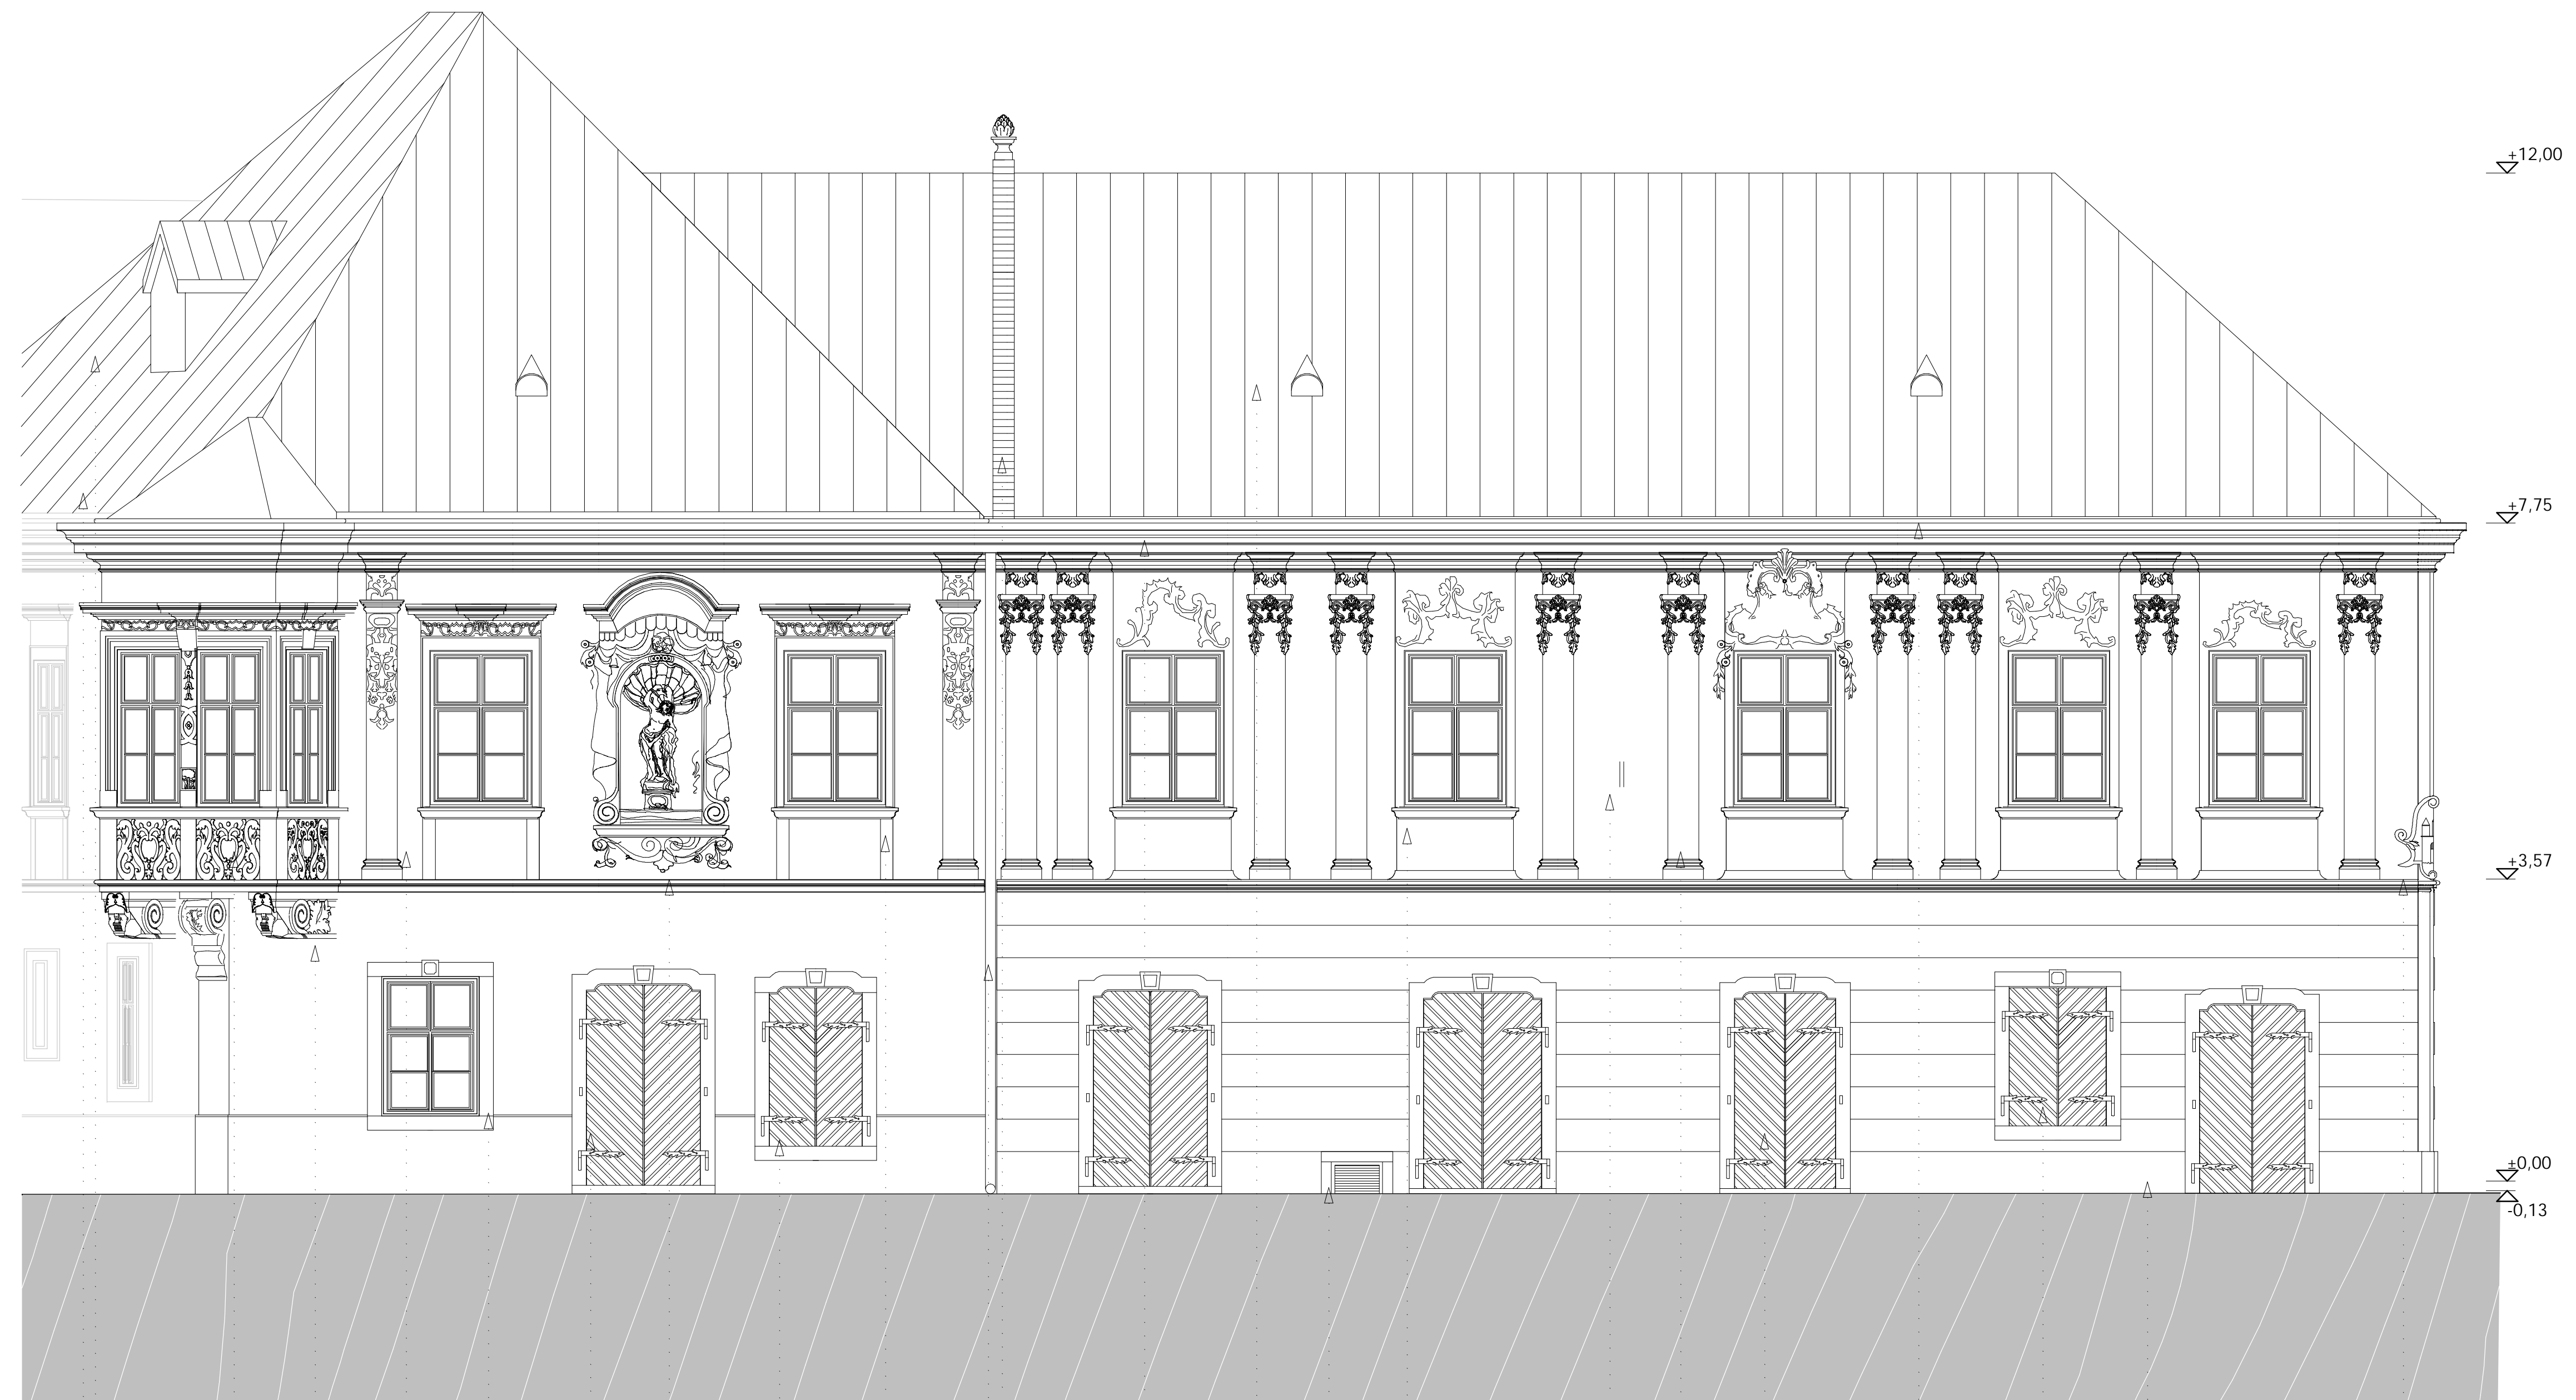
A homlokzati díszítések helyreállítása restaurátori részlettervek szerint.
 A Szent Sebestyén szobor restaurálása kőszobrász-restaurátor bevonásával.
 Az oromfal csúcspdíszének kivitelezése restaurátori tervek alapján.
 A kéményfejek külön részletterven beadva.
