BONTÁSI STRATÉGIA

MEGLÉVŐ ÉPÜLETÁLLOMÁNY VIZSGÁLATA

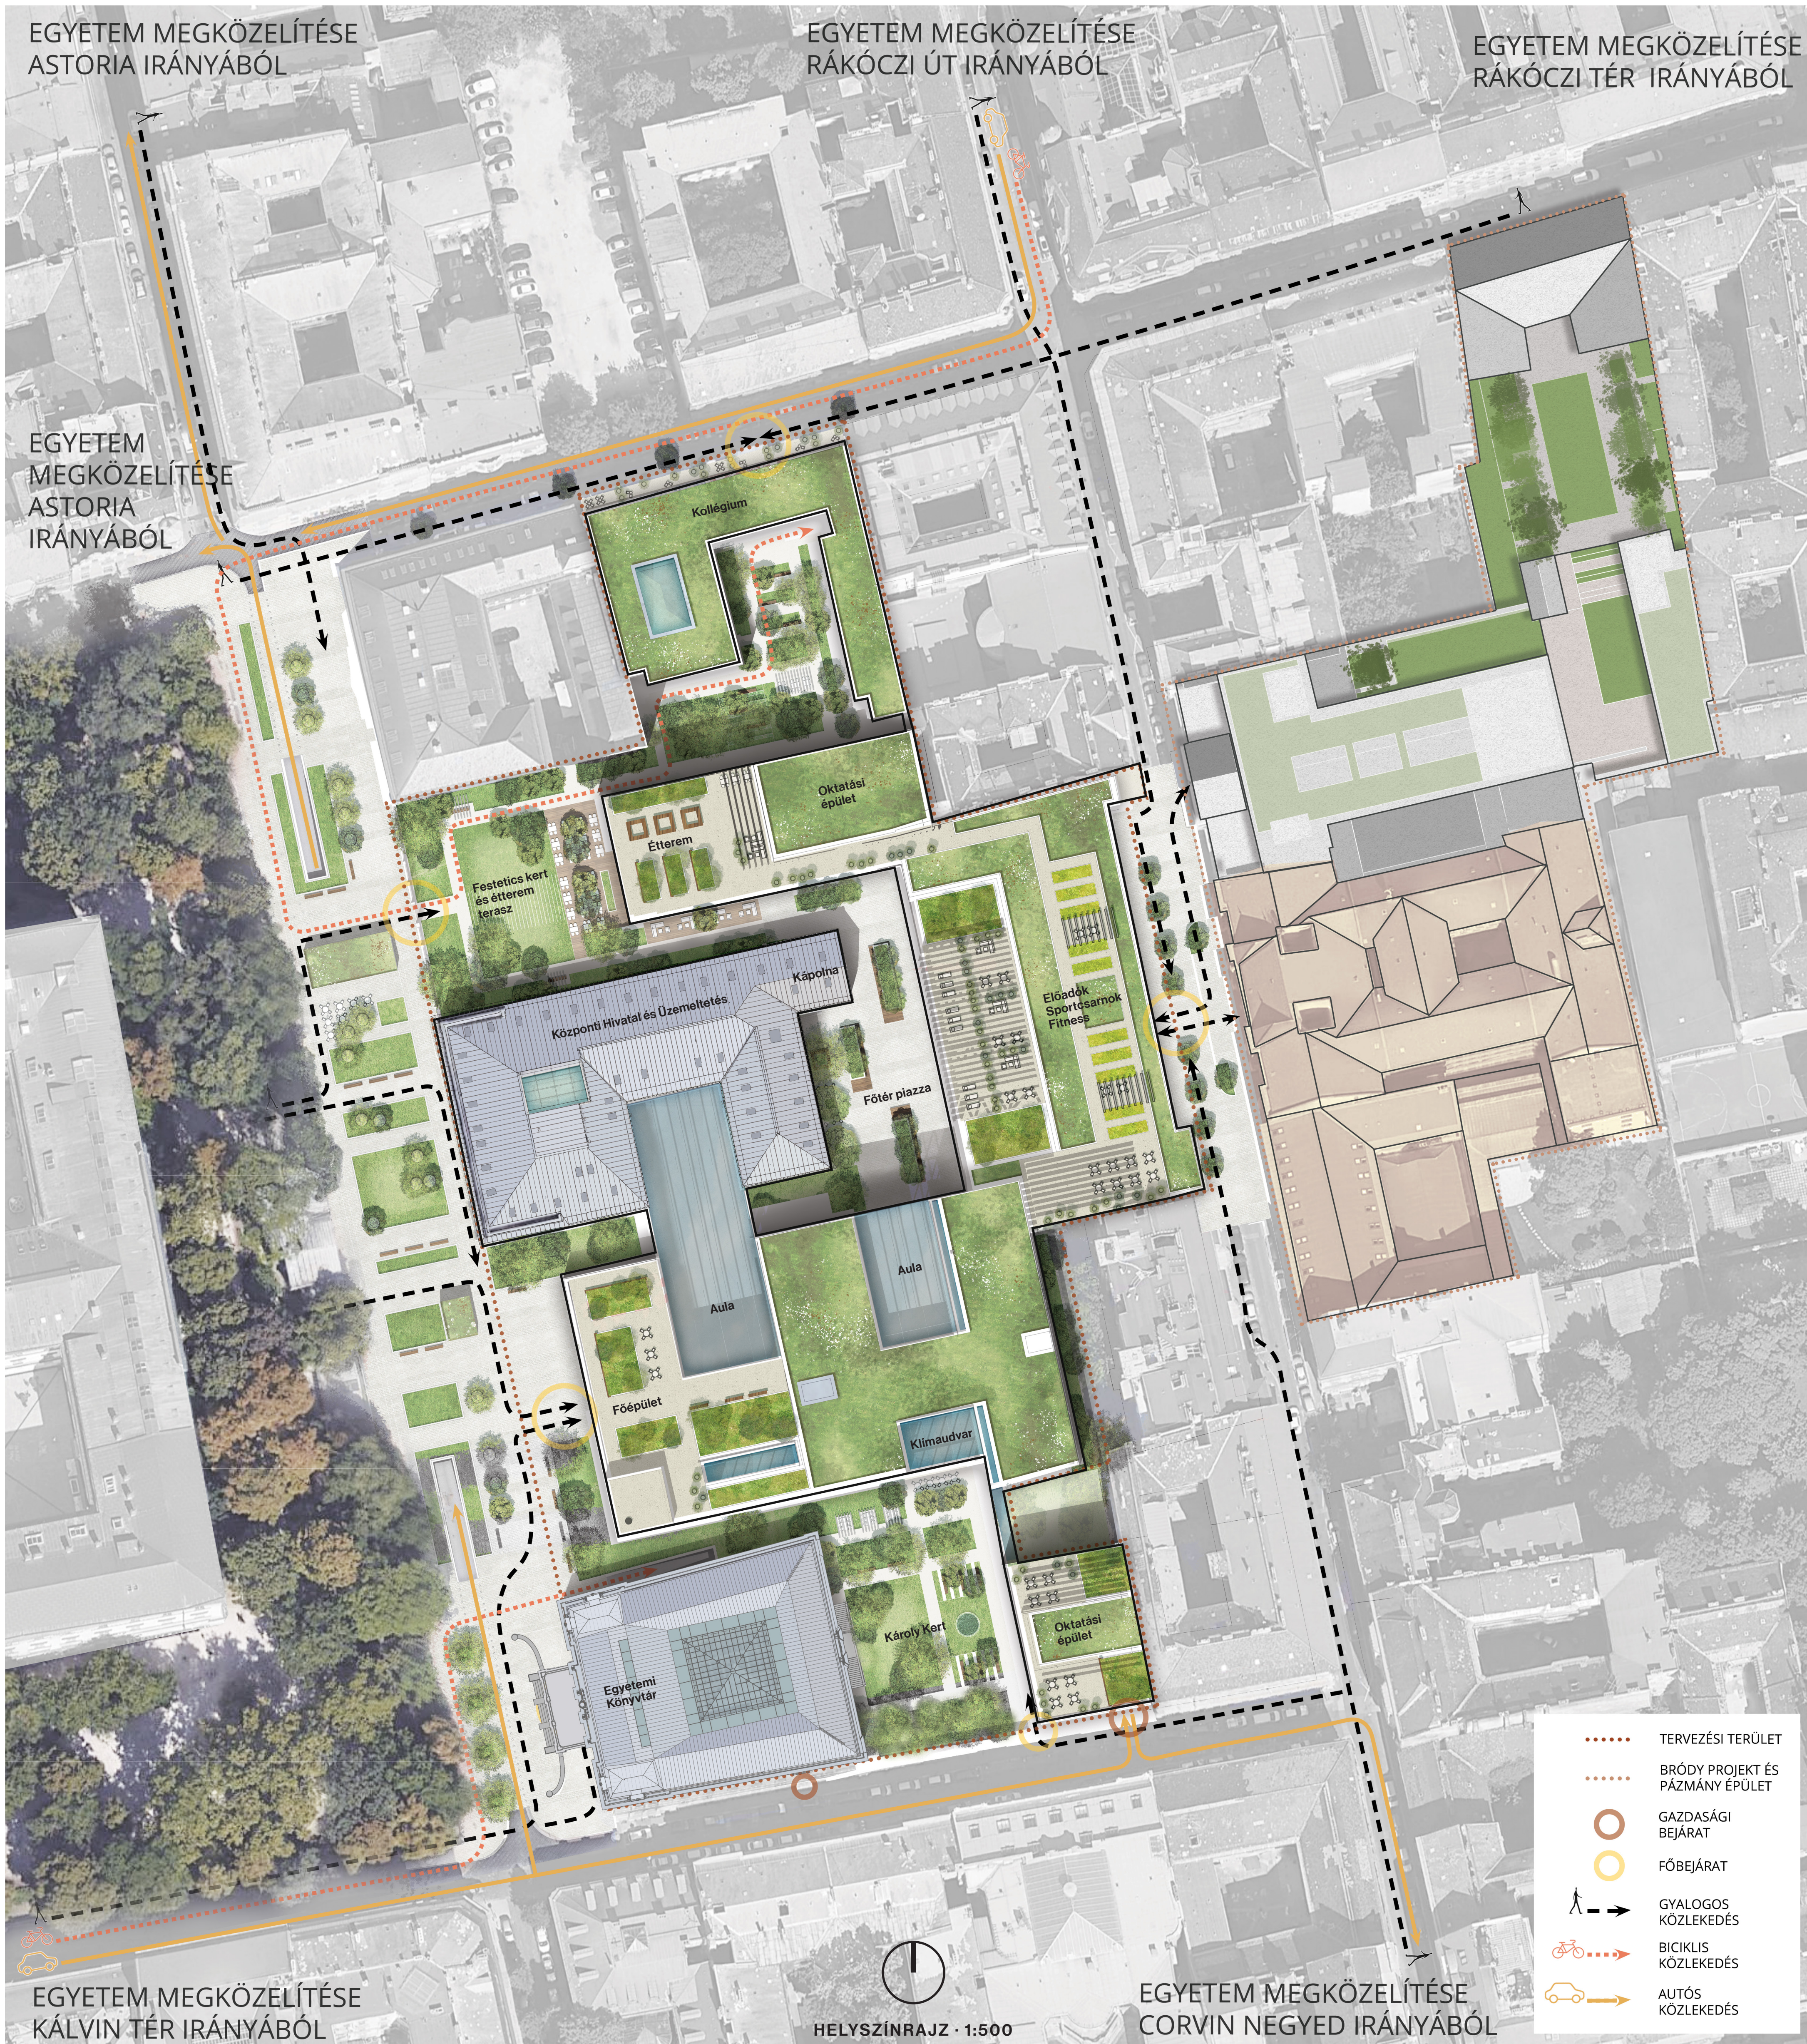
Károlyi palota klasszikus palotáépület, szabályos nagyvonalú téréndszer, ahol a reprezentatív nagyterek sora várja, hogy egykori minőségében megújuljon. Az épület belső tereiből szinte semmi nem maradt, alapvetően a belső átriumot lehet korhó módon visszaállítani, az épület többi részénél a külső homlokzatához igazodó téréndszeri lehet rekonstruálni. A palota alapterülete, téréndszer az **Egyetemi Könyvtár** tudja befogadni.

Esterházy „palota” egy díszes homlokzat mögött épített nagyon zavaros téréndszerű épület, ami kevés reprezentatív megjelenésű nagyvonalú épületelemet – főlegpó, márványterem és környező termek - tartalmaz. Az épület nagyobb része középfolysóra feltűzött szobákból áll. Ez a téréndszer és volumen a **Központi Hivatal** és a **Központi Üzemeltetés** egységek fogadására alkalmas. Az épületben található reprezentatív terek jól illeszkednek a Rectori Hivataligényeikhez, ugyanakkor a kisebb szobák az irodák és a rektori lakás elhelyezésére alkalmas. A hátsó épületszárny földszintjén az egykori kocszin nagybelmagasságú, dongaboltos tere a megmaradt díszes kapuzattal érdekes lehetőséget ad az **Egyetemi kápolna** elhelyezésére. Ezt a lehetőséget a terv kihasználja a hátsó épületszárny teljes transzformációjával: az új beépítéssel a hátsó épület puritán homlokzatai mediterrán kisváros egyszerűségével adják a főtér (piazza) északi és nyugati térfalát. A főtér az épületegyüttes középpontjában jött létre, a hátsó épületszárny teljesen más helyzetbe kerülve gazdagítja a tér idosíkját.

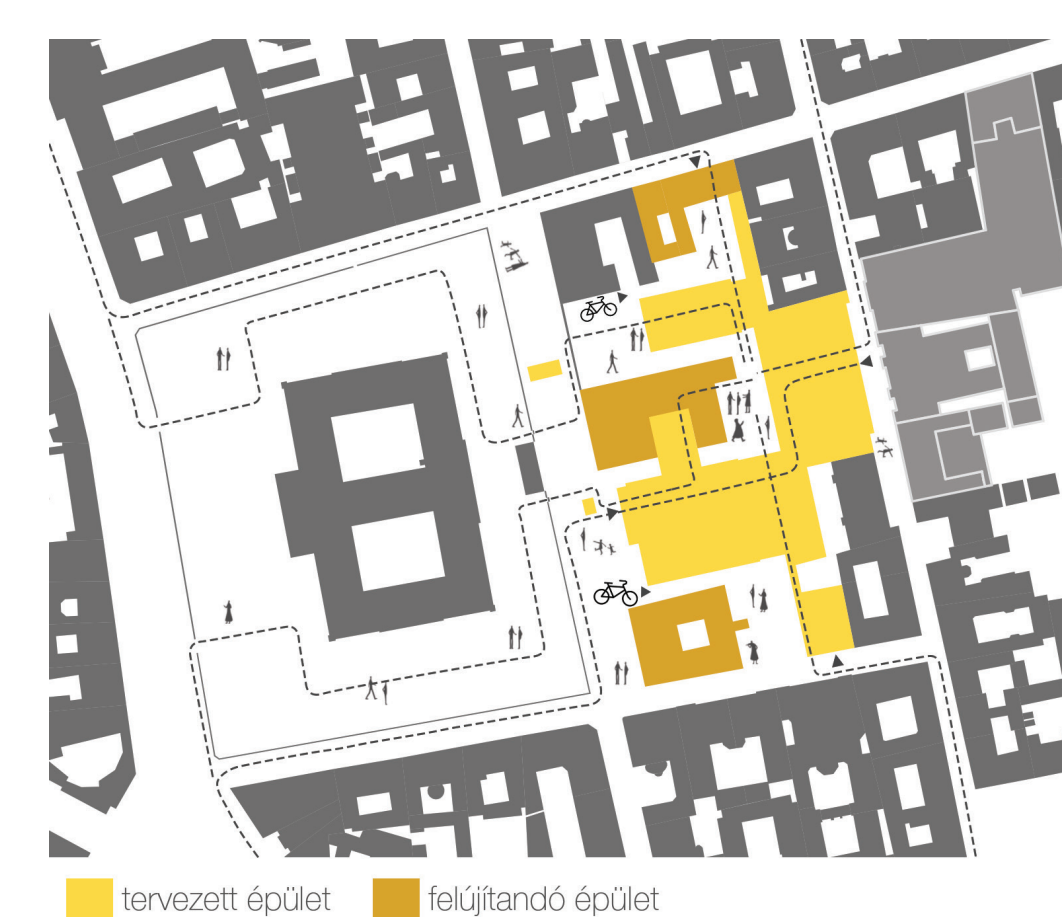
ÚJ ÉS REHABILITÁLT ÉPÜLETEK

Bródy Sándor utcai lakóépületek – egyértelműen lakó funkcióra alkalmasak, így ide került a **Kollégium**. Az eredetileg két lakóépületet idővel összevasztották, és egy épületként működött. Az épületek be tudják fogadni a kollégiumot, de a keleti szárny helyett egy jobb helykihasználású új épületszárny építésével, valamint a megmaradó épületrészek tetőzetének az átépítésével elhelyezhető a kollégium.

Irodaépület modernista funkcionális kialakításával alkalmas lehetne az oktatási intézetek befogadására. Alapvetően jó helyre épült, igazodik a két palota által kínált adottságokhoz, amelyek az épület újra hasznosítása mellett szólnak. Ugyanakkor az elavult épületszerkezetek és gépészeti rendszerek miatt az épületből csak a tartószerkezetet lehetne hasznosítani, amelyben viszont oktatási célra nem megfelelő szintmagasságú tereket lehet csak kialakítani. A tartószerkezet hátránya, hogy a monolit vasbetonra előregyártott födémlemerékből építette a födémeket, így azokat nem lehet bevinni az épület energetikai rendszerébe. A vizsgálatok után az **irodaépület és a bunker elbontása** mellett döntöttek.

Üzemi és Stúdió épület – masszív szerkezetű, tiszta téréndszerű épület, amely alkalma lehetne az újra hasznosításra, de elhelyezkedése rendkívül szerencsétlen, szétfeszíti a két műemléki épület közötti teret. Az épület részleges visszabontásával sem lehet ezt a helyzetet kezelni, az **épület elbontása** mellett döntöttek.

A területen található többi épület spontán növekedés, toldozás-foldozás eredményeként jött létre, rendkívül zavaros közlekedési rendszerrel. Az épület megtartása mellett semmilyen előnyös tulajdonság nem szól, így **elbontandók**.
