Műszaki leírás a  
Szentháromság tér zöldfelületi tervezése  
című tervpályázathoz

2022. május

Műszaki leírás:

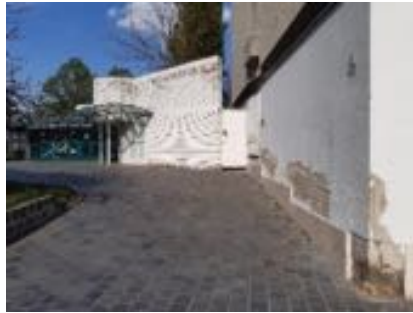
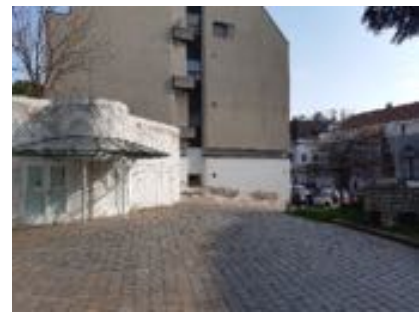
A pavilon és a szomszédos épület kapcsolata – „gazdasági bejárat” – méltatlan, de a tömeg sem mutat reflexiót a Gulyás-Reimholz-házra.

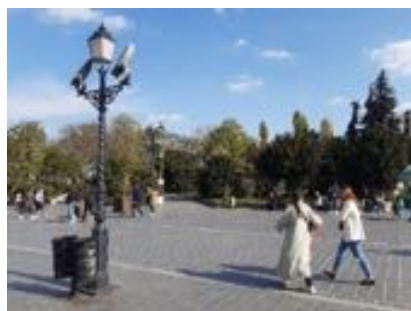
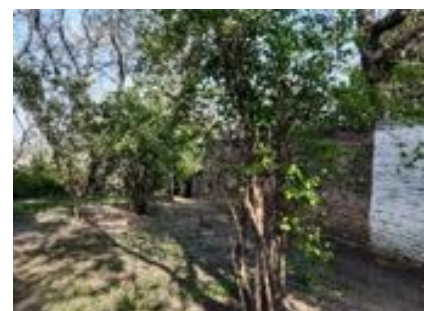
Hasonló a helyzet a telek zöldfelületi elemeivel: messziről nézve szimpatikus összképet mutat a buja, szinte az egész telket benövő cserjék és fák együttese, azonban közelebről már tetten érhető, hogy a nagy fajdiverzitás nem tükröz társulástani koncepciót, az élőhelyek sokféleségével sem jár, így a zöldfelületek ökológiai diverzitás értéke messze alulmúlja a várakozásokat. Figyelembe véve a fenntartási problémákat és a karakteres fajok kompozícióját is, megállapítható, hogy az egyes zöldfelületi elemek tervezetlen, ötletszerű egymás mellettsége nem alkalmas annak a környezeti minőségnek a betöltésére, amit a hely rendeltetése megkövetelne. A megvizsgált növényegyedek állapota is különböző: az egészséges, esztétikus habitusú fák mellett beteg, fertőzött és csonkolt fákat is találtunk. Az aszály és a levéltetvek mézharmata miatt a jelenlegi növényállomány fenntartása költséges. A jelentős lombkoronaborítottság nem kedvez a gyepfelületeknek, amik kevés lombbal, kopottan, a tömörödött talajban nem alkalmasak a csapadék megtartására.

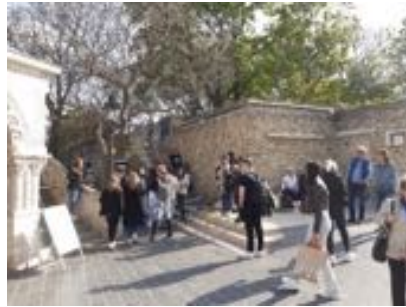
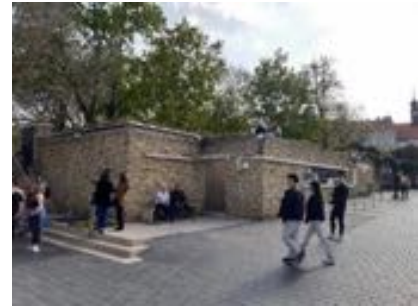
A kőburkolatú jegyeladó saroképület ambivalens megítélésű: kulturált kialakítása, szépen rakott kőburkolata bármely jó minőségű családi ház része lehetne, azonban ezen a helyen idegen. A sárgás kő nem illik sem a Halászbástya kőelemeihez, sem pedig a szomszédos, régebbi kő-tégla fal megjelenéséhez, emellett különbözik a zöldfelületet keretező alacsony támfal kövétől is. A sarok a WC bejáratának is helyet adó régi kőfal folytatása, de zavaróan közel került a Halászbástya induló lépcsőjéhez és erősen leszűkíti a várfal és az óvodakert felé irányuló forgalmat.

Az új lépcső különös helyet foglal el a javaslatban: megvalósulása a telek sarkán lévő pénztárépület bontását igényli és eddig nem látott panorámát kínál a templomra, a Halászbástyára, ill. a távolban lévő városra. A jó állapotú pénztársarok bontására a jelenlegi helyzet elemzésében részletezett okok miatt tesz javaslatot terv. A bontással nemcsak egy új hely kialakítása válik elérhetővé, de megszűnik a Halászbástya lépcsőjének szorult helyzete, a templom melletti tér és a várfal melletti sétány szűk kapcsolata kitágul és eltűnik a környezettől idegen, a sarokfalak borító kőburkolat is.

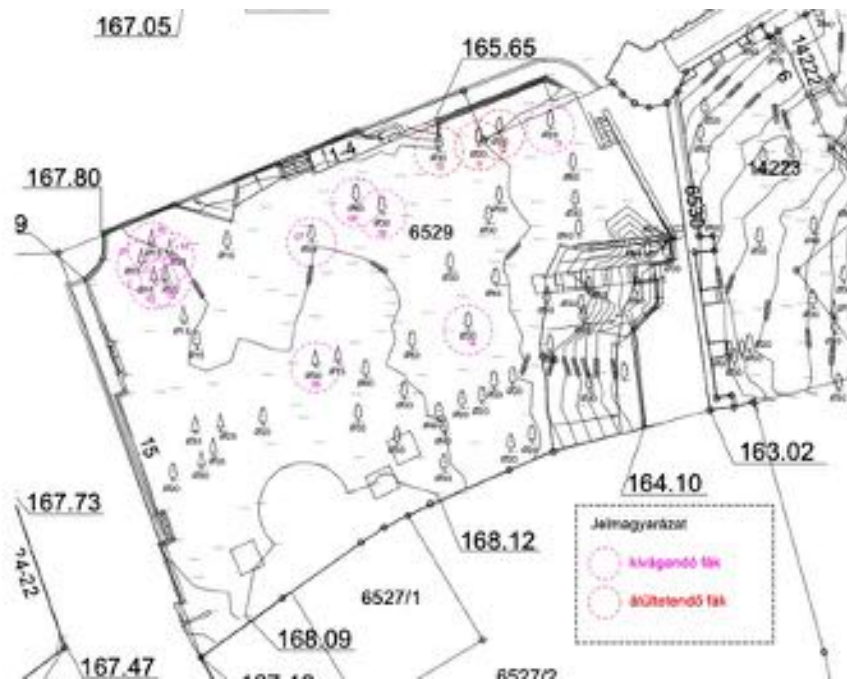
Egészségi állapotuk miatt, a fenntartási költségek csökkentése, az élőhelyek sokféleségének növelése, ill. a térszerkezet helyreállítása, építési tevékenység miatt kivágandó, ill. átültethető fák (a fák vizsgálatát szemrevételezéssel végeztük):

- 1 – *Taxus baccata*
- 2 – *Taxus baccata*
- 3 – *Taxus baccata*
- 4 – *Taxus baccata*
- 5 – *Taxus baccata*
- 6 – *Pinus nigra*
- 7 – *Corylus colurna*
- 8 – *Fraxinus ornus*, csonkolt
- 9 – *Betula pendula*
- 10 – *Corylus colurna*
- 11 – *Acer platanoides* fiatal fa, azonos benapozottsági körülmények közé átültethető
- 12 – *Acer platanoides* fiatal fa, azonos benapozottsági körülmények közé átültethető
- 13 – *Acer platanoides* fiatal fa, azonos benapozottsági körülmények közé átültethető
- 14 – *Prunus spinosa*, fertőzött, száradt, csonkolt.

A terv 3 db fiatal fa átültetését javasolja.

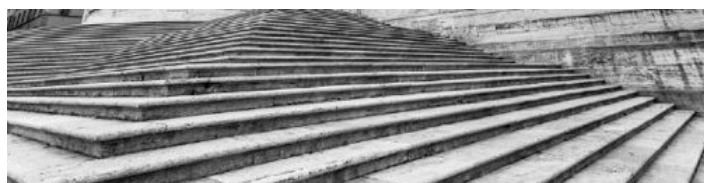
*lépcső referencia*

A zászló az új lépcső hegyesszögű végénél kap helyet, azaz csak kismértékben mozdul el a jelenlegi helyéről. A falban beépített meglévő kút a lépcső előtt szabadonálló jelleget kap, szintén nem messze az aktuális helyétől.

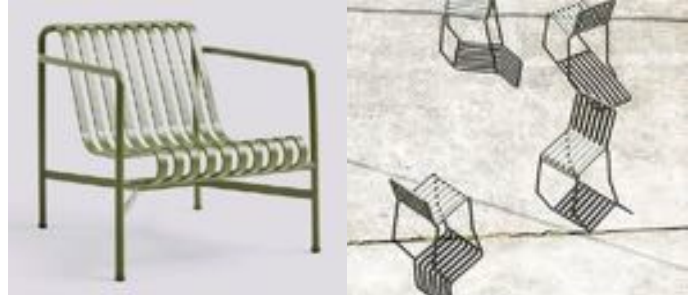
kültéri ülőbútor referencia

A terv 76 db szék és két sakkasztal elhelyezését javasolja, korunkra jellemző design-nal. A turisták által vágyott leülési lehetőséget emellett a hosszú lépcső és a zöldfelületek kínálják. A székek mobilak, azaz mindenki szabadon rendezheti azokat.
