Helyszín

Bartke Anna
 Diplomamunka
 2009/2010/1

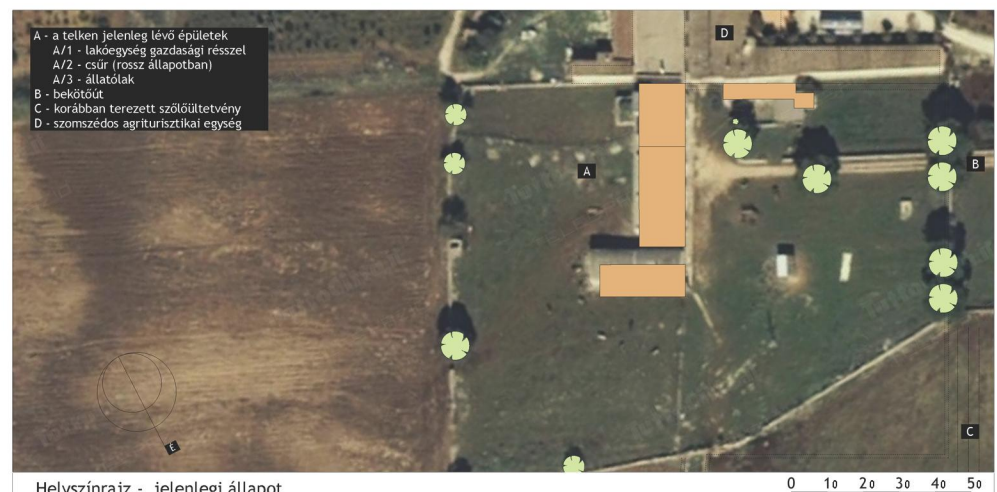
Helyszínrajz - jelenlegi állapot

A - a telken jelenleg lévő épületek
 A/1 - lakóegység gazdasági részével
 A/2 - csűr (rossz állapotban)
 A/3 - állatólak
 B - bekötőút
 C - korábban tervezett szőlőültetvény
 D - szomszédos agriturisztikai egység
