gótkus lépcsőtorny ajtó m.1:10 E13.9

Soproni bencés templom és kolostor turisztikai konzervációs és felújítási terv 2008. október
 megalkotó: Soproni Bencés Ház Alapítvány 9420 Sopron, Templom utca 1. tel./fax: (+36 99) 334 211
 műemléki szakértő: H. Nándori Klára generál terv díj: H-118 Budapest, Csáki-hegyek utca 6. telefon: (+36 21) 252 4077
 építész: H. Nándori Klára Horváth Dénes tervező Horváth Dénes E1 01-3748/05
 világítás: Hálsz Ferenc Enco Lighting GmbH telefon: (+36 1) 966 0006
 tartószerkezetek: Iványi János TT 01-0085 Merikon Bt. telefon: (+36 1) 389 6958 épületgépészet: Rusznák Dezső G1 01-0259
 Vári József 01-11330 Arccon Kft. tel./fax: (+36 1) 203 5192 épületvilágosság: Nagy Géza V1 01-3547 Flaconcontrol Bt. tel./fax: (+36 1) 315 0813
 Győrffy Ilona és Vajda József építészeti fotogrammetria felmérésének, valamint Dr. Winkler Gábor megvalósítási tervének felhasználásával készülték

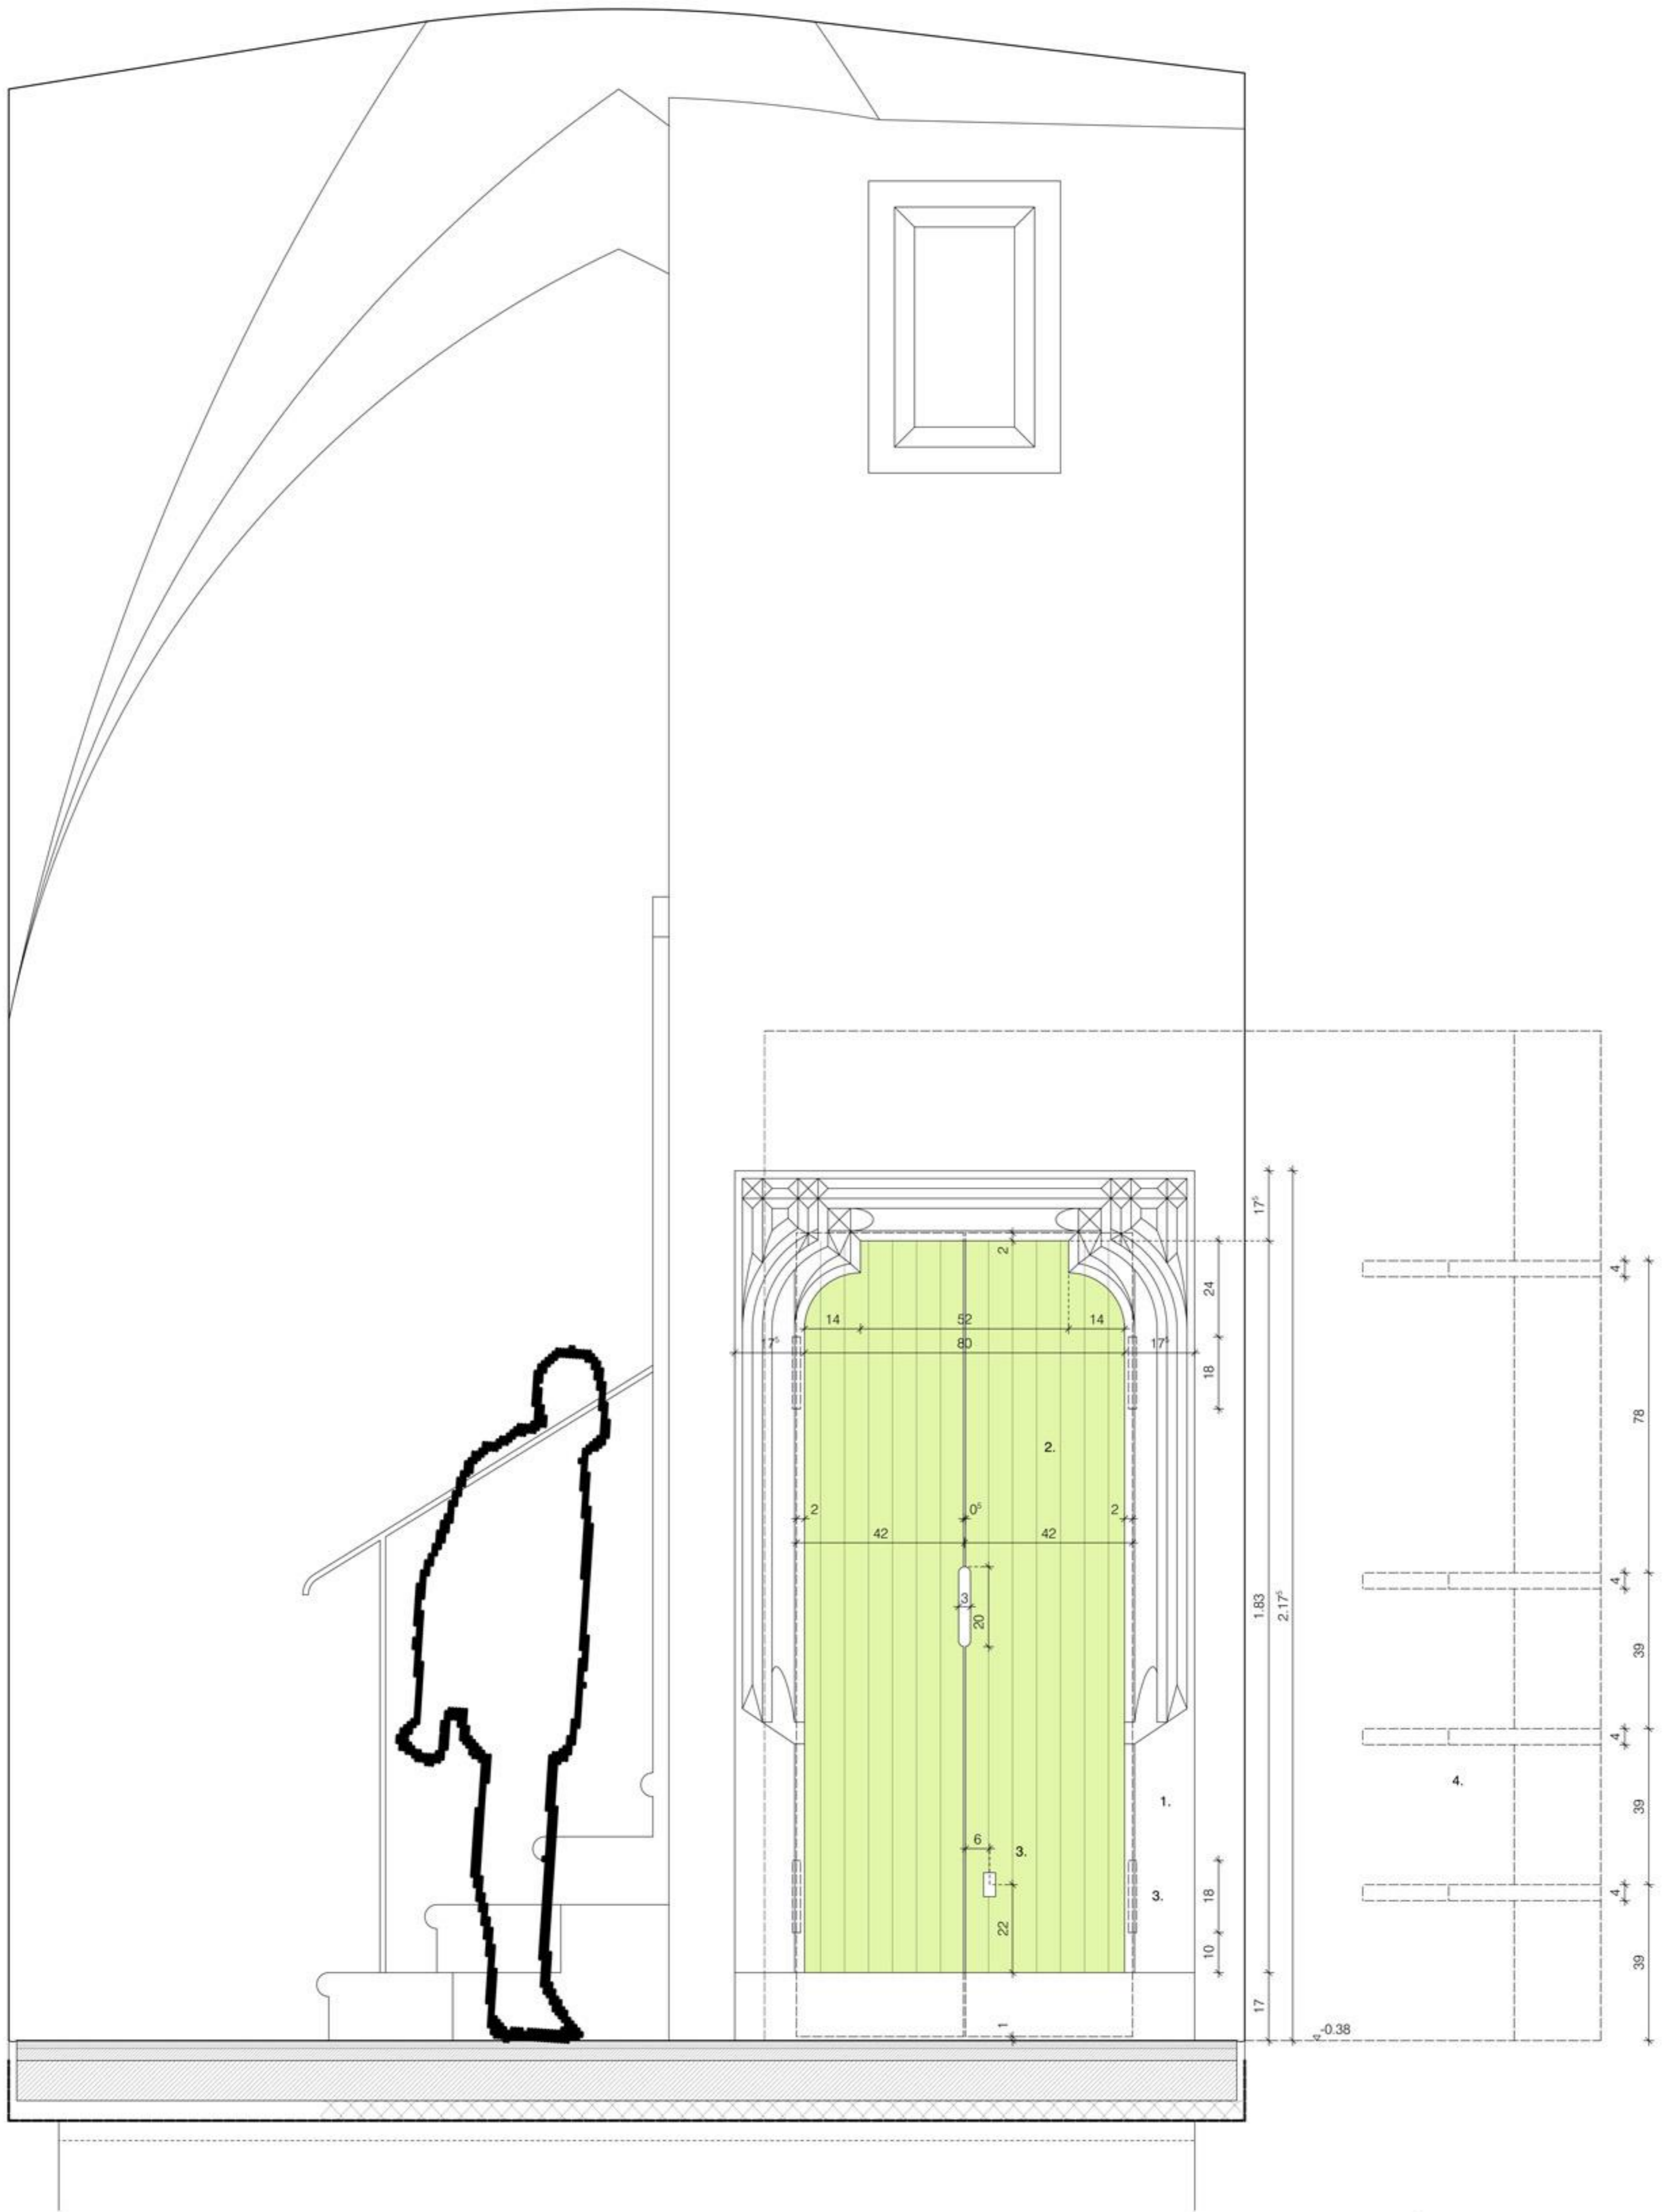
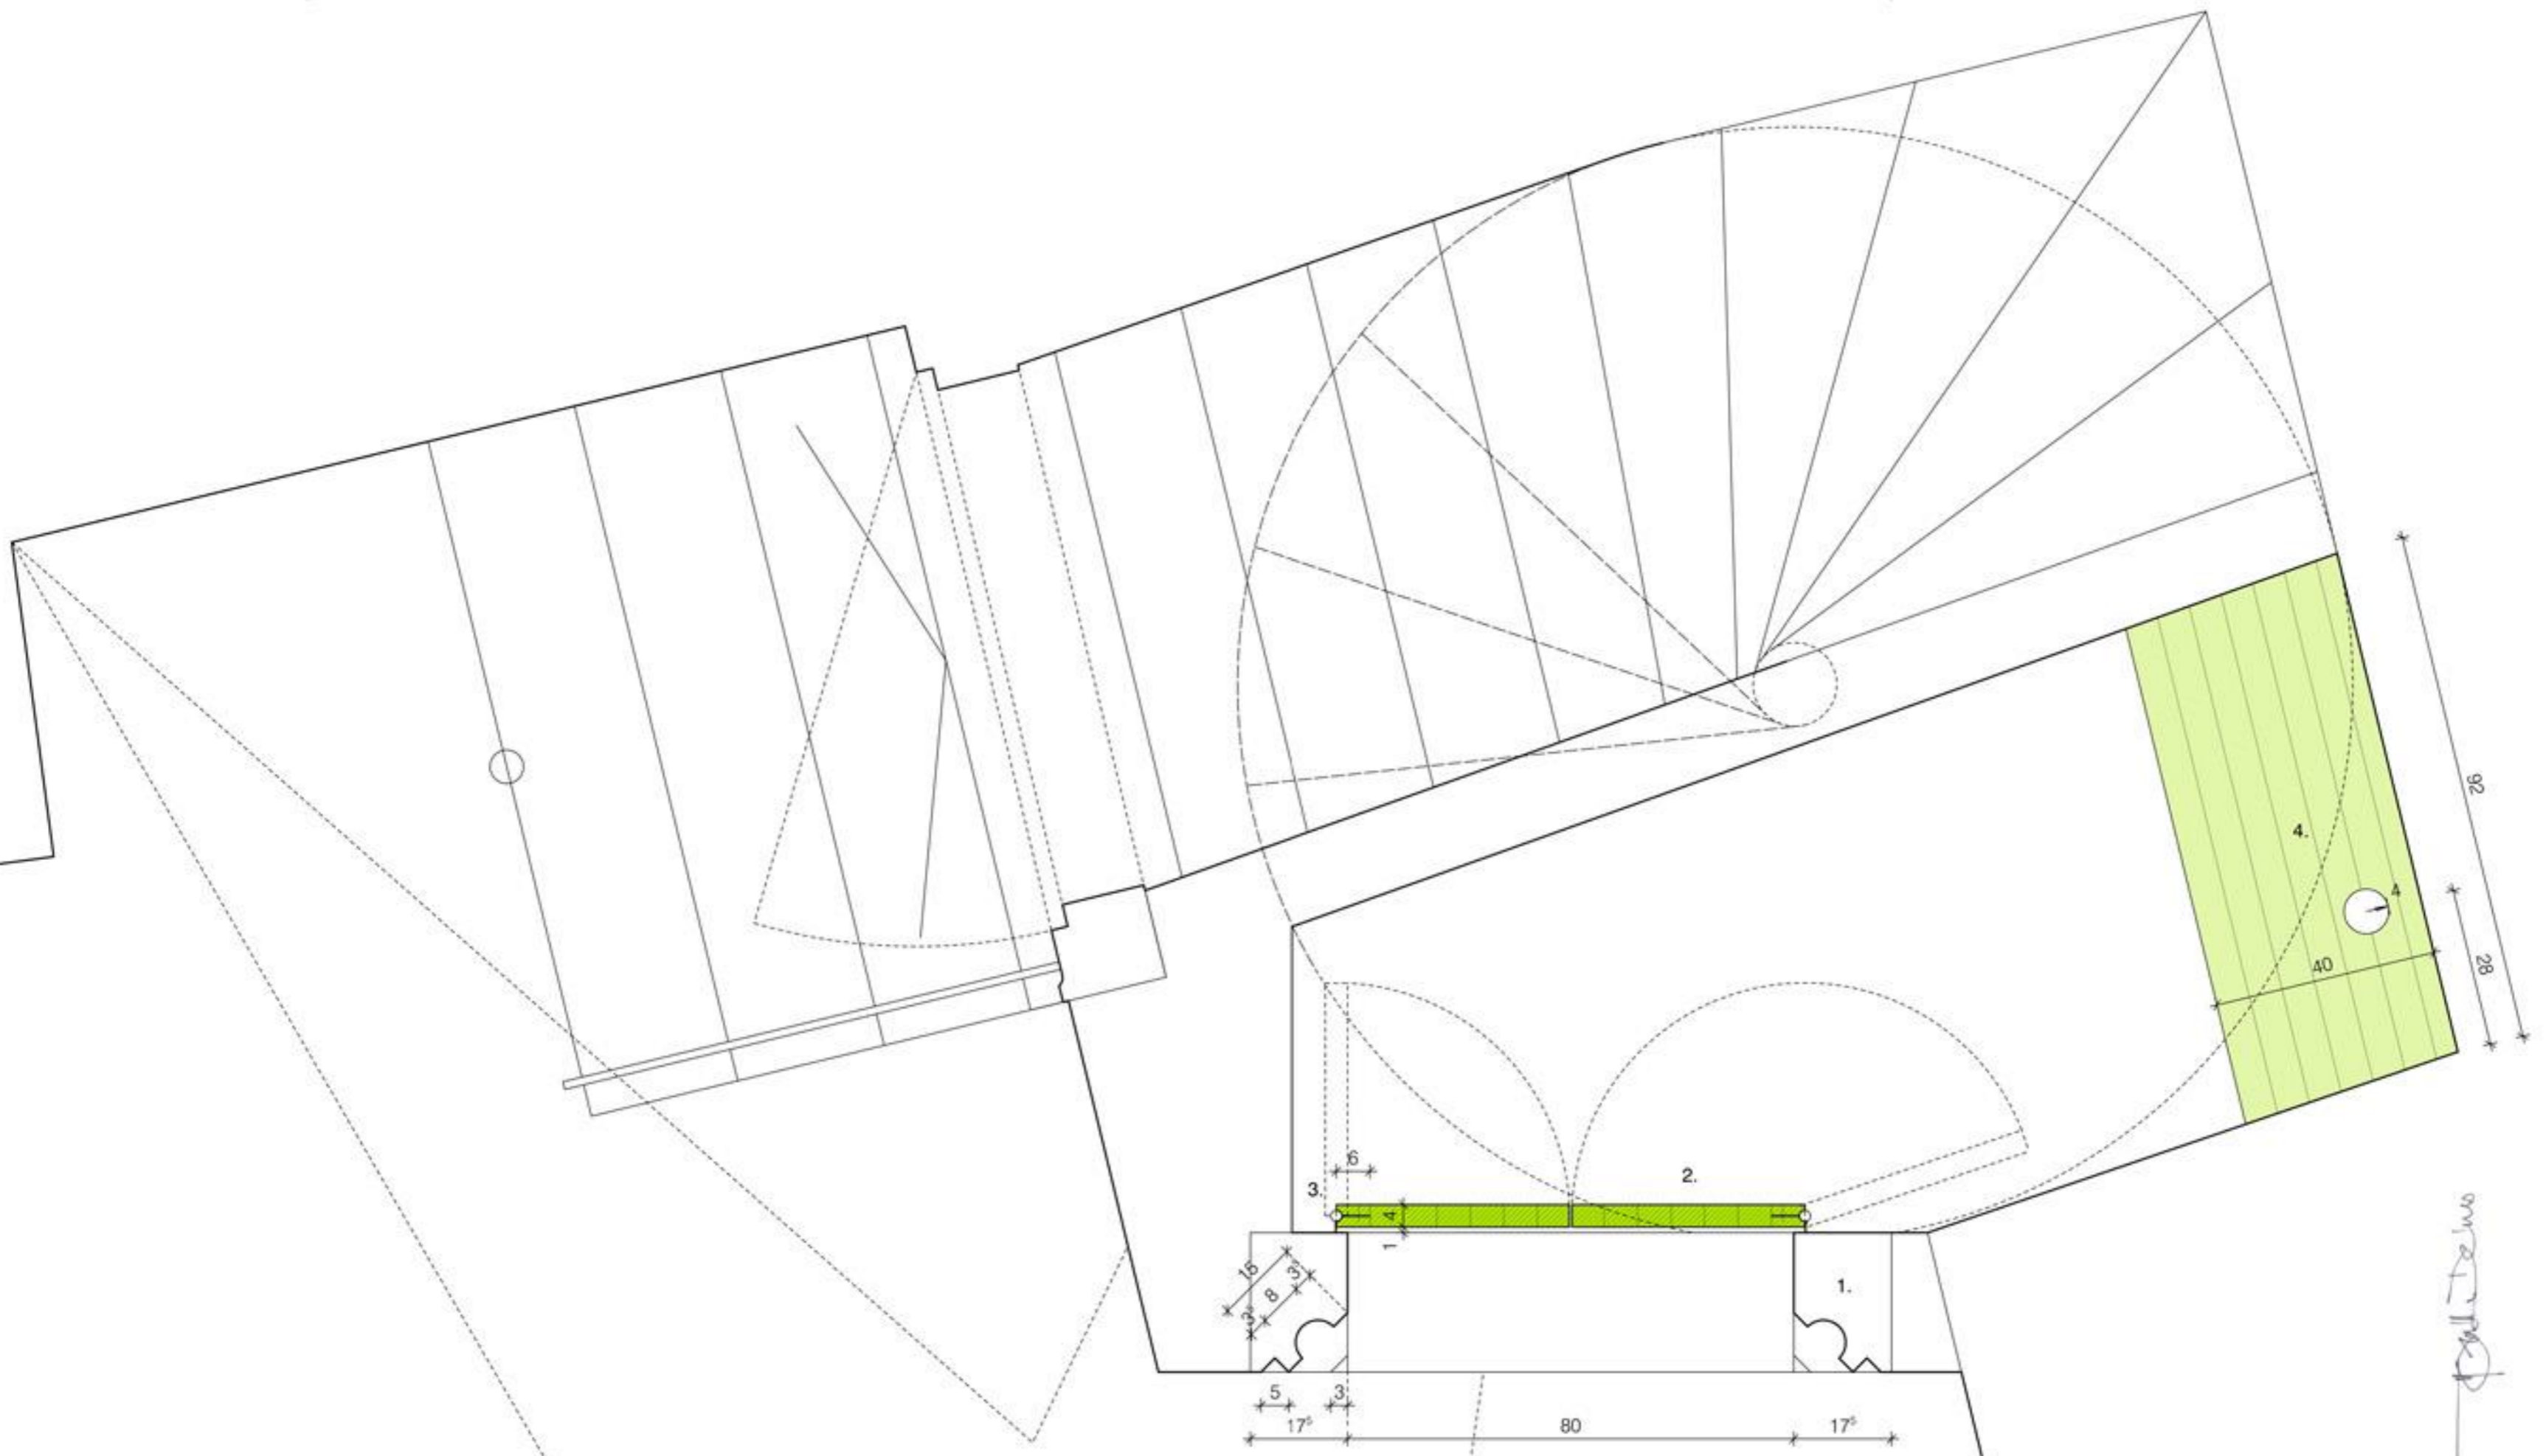
1. kő ajtó keret 1450 körül keletkezett a helyiség beboltozása idején restaurálás: bár a keret sérült, tagozatai és részletei mindenütt pontosan leolvashatók anyaga 5 százalékos javításra illetve pótlásra szorul a kiegészítés színe, szemcsézete és felületképzése az eredetivel azonos legyen

2. keményfa ajtó tábla anyag: nemesstölgy, vagy Soproni fűrészteljesítő üzemé a tábla csak a a szelvény ajtó kerettel, a gótkus fűrészkemény ajtókkal, az oldali sík, azonos anyagú lehet, és nem készíthet csatlógyóból felépítés: rétegelt-ragasztott tábla függőlegesen vezetett 40 mm kész szélességű lamellából (ábra) a lamellák látszó felülete egységes színű, egységes égyűrszerkezetű és egységes kivágású (sugármetszetű vagy ahhoz közelítő) legyen a lamellák látszó felülete szilícát és tégőcsnét nagyobb gőcsöt nem tartalmazhat a lamellák legfeljebb egy ékcsapos hosszabbító toldással toldhatók és ékcsapos szélességi toldással egyesíthetők a használt ragasztó nem lehet nedvességérz és kúszásra érzékeny a tábla függőleges élein teljes szélességű, ép lamella fússon (ábra) ütközés: a táblák közepén falc nélkül, 5 mm-es hézaggal tompán záródnak egymás mellé, fent és oldalt 20-20 mm-t takarnak a kő tokra, lent a kúszób mögött megközelítik a padlót markolat: átmenő mart nyílás a középfugában, rajz szerinti éltömplás: minden látszó él R=2 mm tompítással készül felületvédelem: alapozó olajozás kevés színezék tartalommal és keményviaszos fedőréteg komplett rendszerben (Auro vagy ezzel egyenértékű) szín: természetes, anyján mélylve

3. keményfa ajtó tábla szerelvényei pánt: acél felhegesztőpánt rajz szerinti méretekkel és elrendezésben Jansen 550 238 vagy egyenértékű, a toldatokkal együtt alapozva és RAL 9011 graphitschwarz, matt színre festve a pánt testet az ajtó táblák külső élébe kell süllyeszteni (ábra) ajtó oldali pánt toldat: 50,2 mm szelvényű acéllemez a pánt testre hegesztve, a tábla élébe mart pántrésbe süllyesztve, páncszeggel rögzítve a fa csersav tartalma a páncszeg anyagát nem korrodálhatja tok oldali pánt toldat: rajz szerinti méretben zár: a keményfa tábla élébe vésvé zár: acél tábla tábla síkjába süllyesztve, rozsdamentes acél FSB 1768 vagy 1769 vagy egyenértékű zárbetét: titán biztonsági zárbetét ; ütközőgomb: fekete közepkemény gumiból, a kúszóbó belső oldalán készült furatokba ragasztva ajtó nyitáshatároló: fekete közepkemény gumú ütköző FSB 3890 01 vagy egyenértékű a szerelvények egyenértékűségét a tervező hagyja jóvá

4. keményfa polcok az ajtó táblával azonos kivitelben a polcok külső, látszó élein teljes szélességű, ép lamella fússon kábel átvezetés: hengeres furat az alsó három polcon D 80 mm méretben
