terület bemutatása, vizsgálatok

tervezési terület
 juhász-nagy eszter

miskolc, avas

diplomatervezés

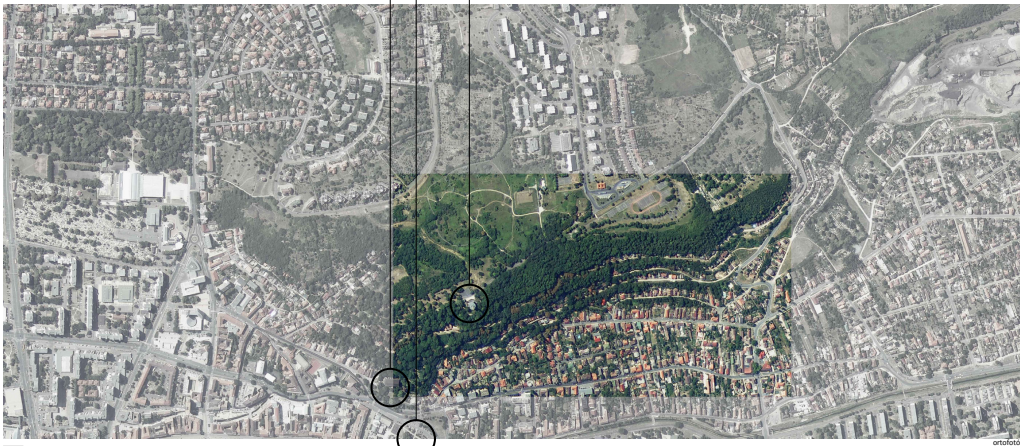
beépítés vizsgálata

az utcahálózat és a beépítés egyaránt aprózik a dombtető felé haladva, a jelenlegi városi jellegű kialakítástól a polgári, XIX. századi állapoton keresztül a borházak, gazdasági jellegig

a domboldalon az utcák a szintvonalakkal párhuzamosan futnak, összekötés a terület kele- és nyugati végében, a műemlék református templom valamint a Danyivölgyön keresztül jön létre köztük

a közbeszű területen a megjelenő gyalogos átkötések átíthatatlanul, elhanyagoltan, elzártnak jelennek meg

az egyes utcák között igen meredek (100%) rézsűk alakultak ki, erdős, ligetes növényzettel

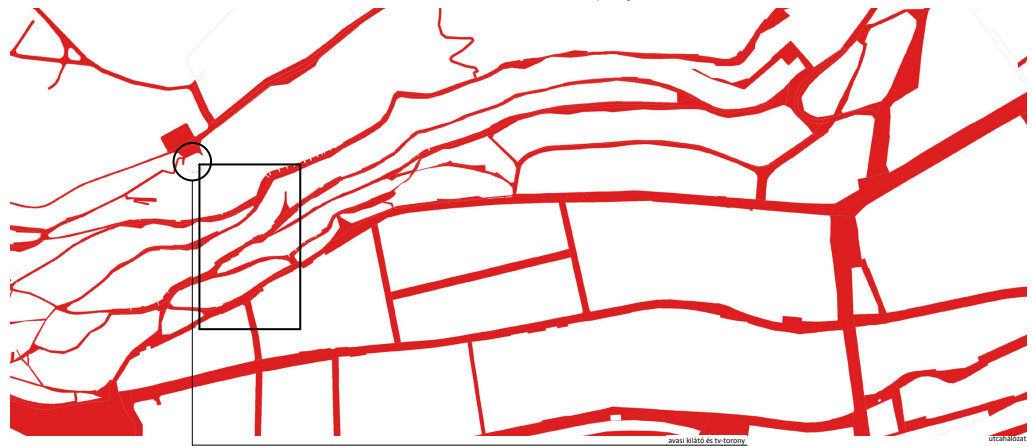
utcahálózat

a domboldal aljában elterülő kisvárosias területen megfigyelhető az utcára merőleges épületek között befurdozó, az utca vonalával párhuzamos nyeregtetős épületszárnyak megjelenése, a zártorsósodás

a borházak jellemzően az utcára merőleges nyeregtetős kialakítású, egyszerű épületek, a kerítésvonal folytonossága által létrejövő zártorsó jelleggel

a tervezési területre jellemző, hogy a beépítés és az erdős terület egyaránt felhasad, átíthatóvá válik egészen a Nagyavas közepéig soron található épüleg
