A kertépítészeti terv/ The LA master plan

Az I. ütem kertépítészeti részletterve: a központi kertrész/ Design detail of the I. schedule: the central area of the garden

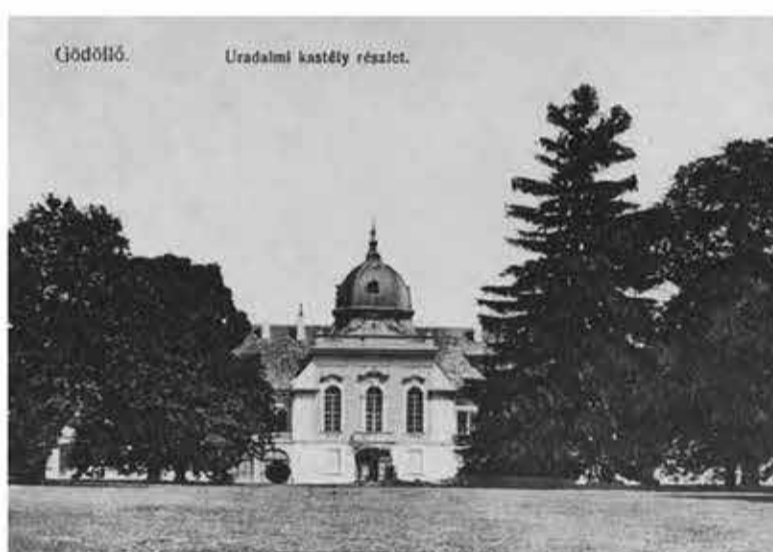
A kert fő tengelye/The main axis of the garden - 19. század vége/the end of the 19th century

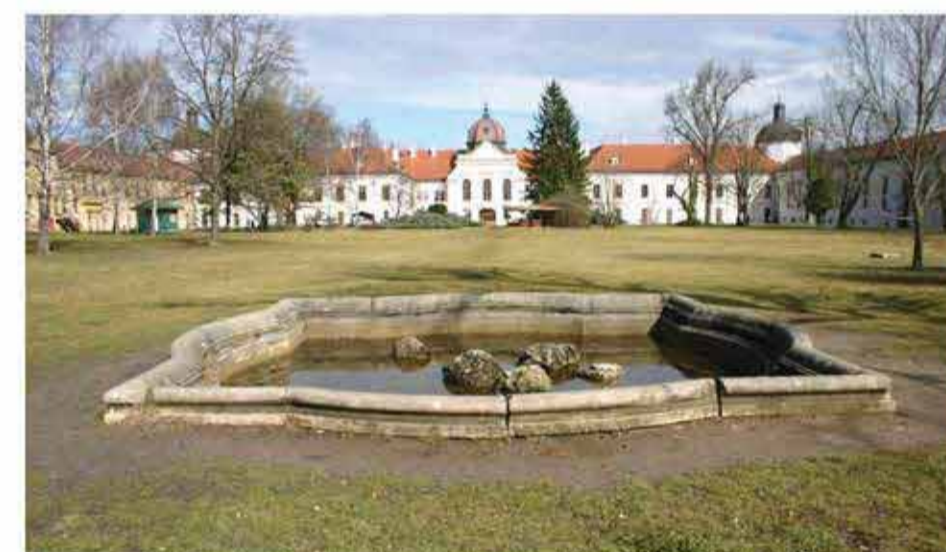
felújítás előtt/before rehabilitation

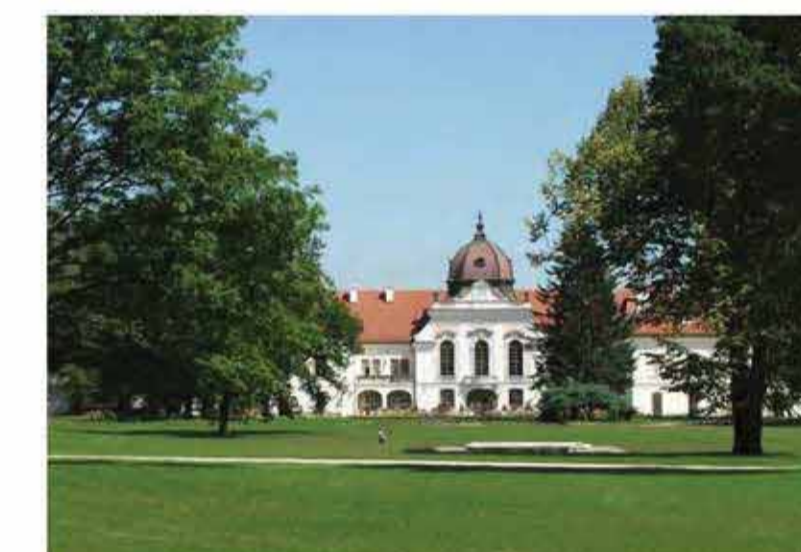
felújítás után/after rehabilitation

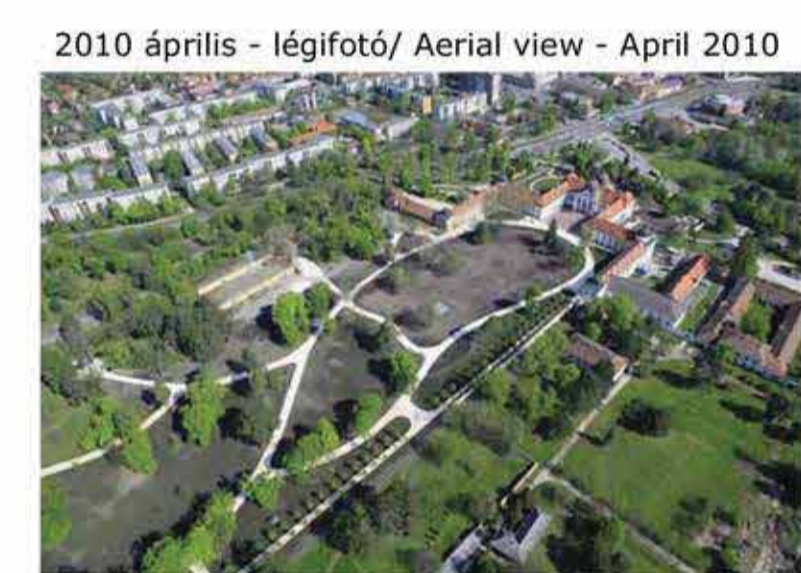
2010 április - légifotó/ Aerial view - April 2010

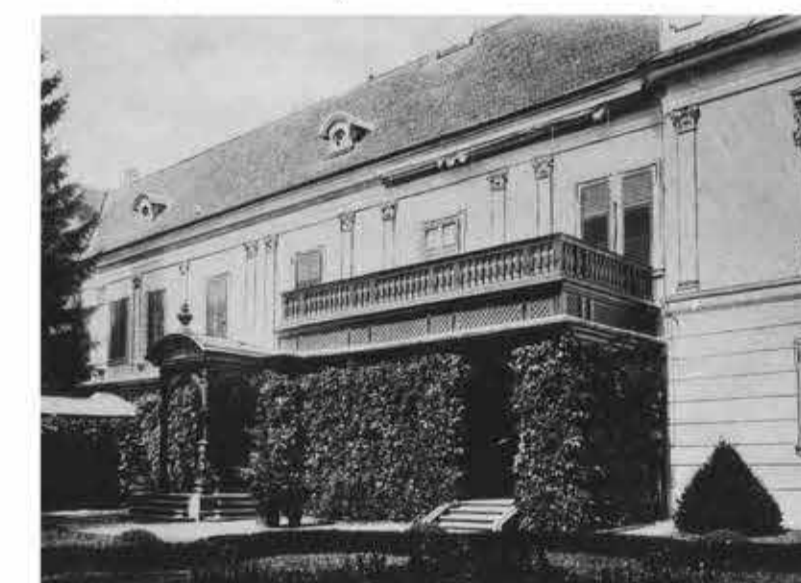
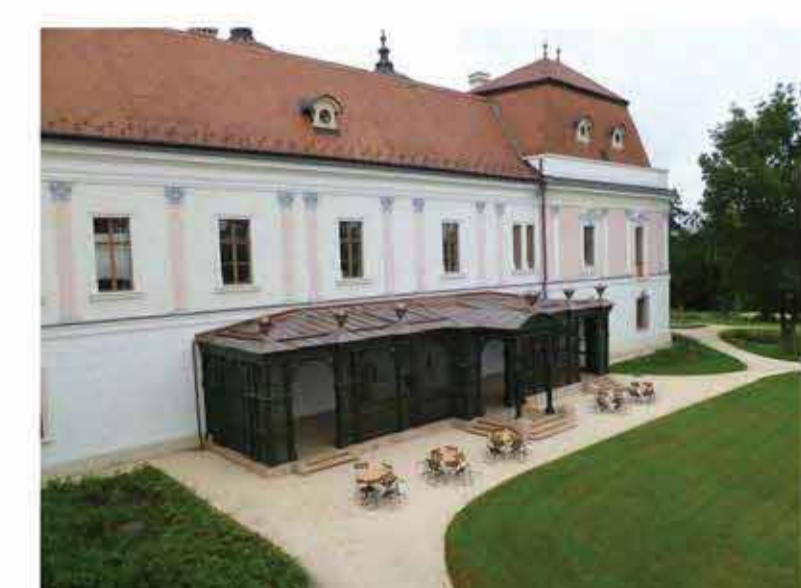
A pavilon és környezete a 19. század végén és a felújítás után/ The pavilion and their surrounding area at the end of the 19th century and after rehabilitation.
