## III. A KASTÉLYPARK SZABATÉRÉPÍTÉSZETI TERVE M=1:750

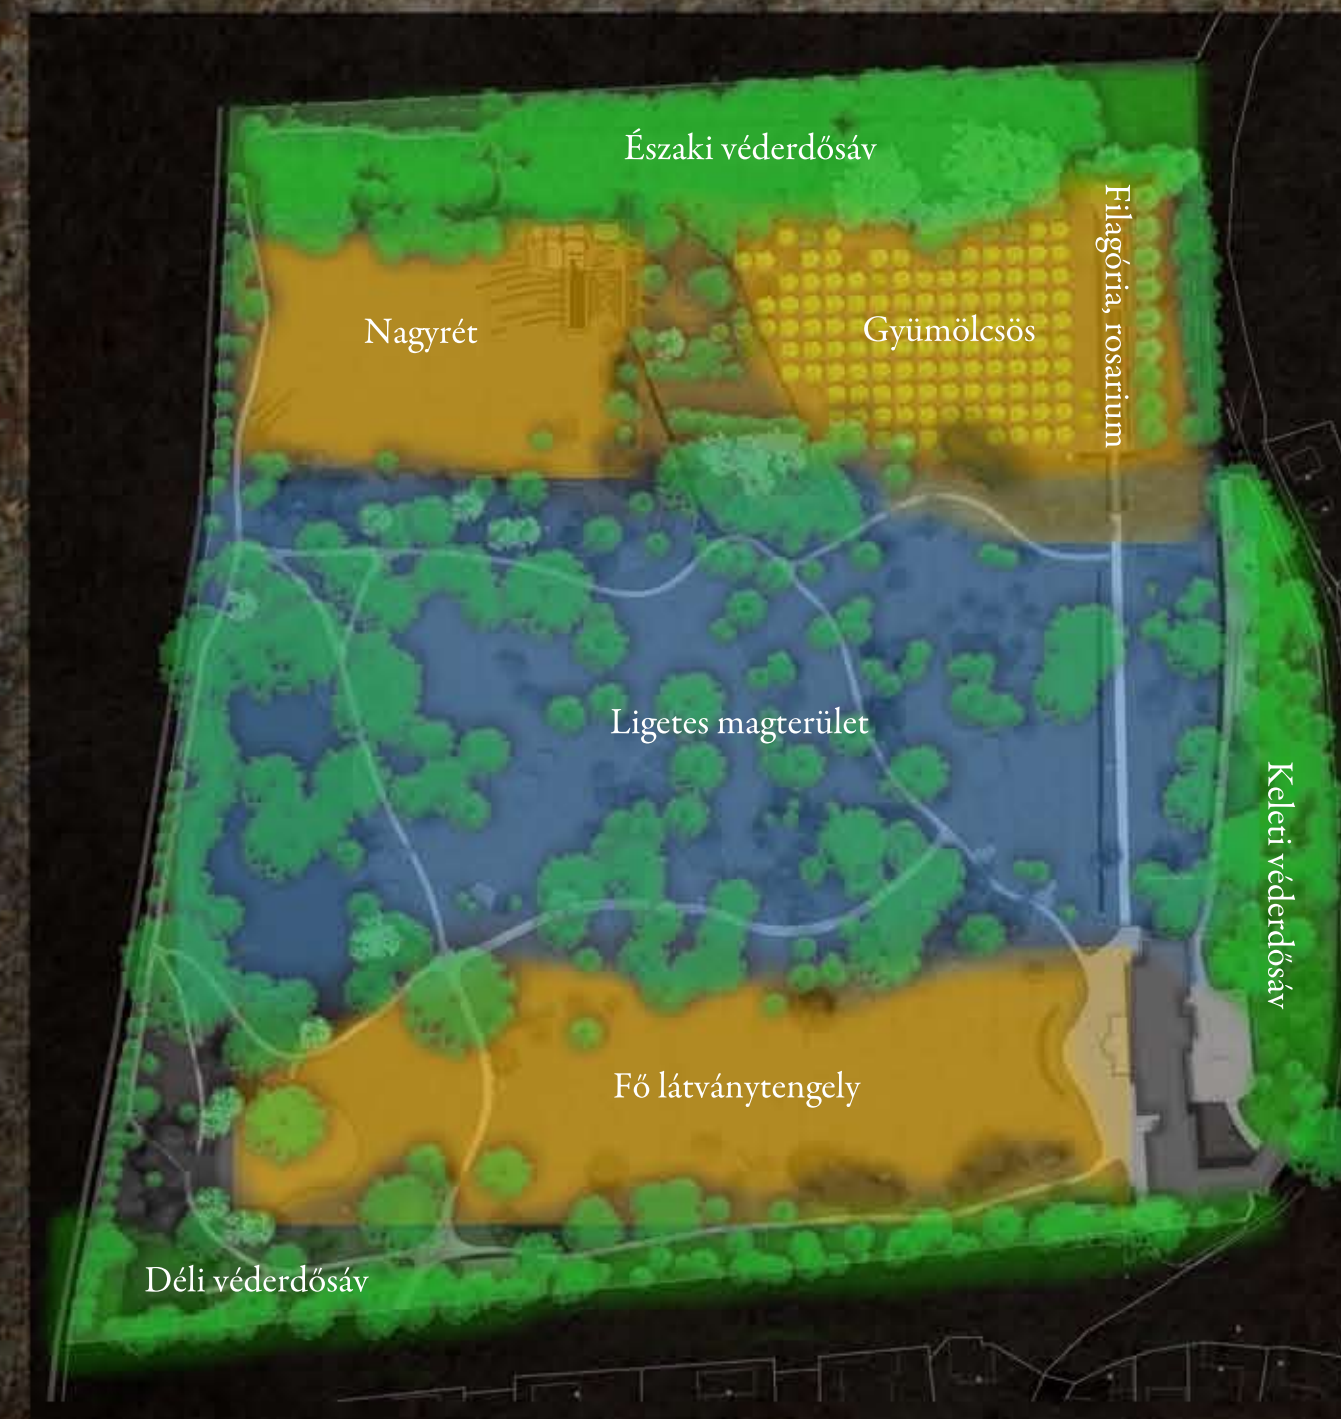
FUNKCIÓVÁZLAT - ÁTTEKINTÉS M=1:2000

**Átfogó átalakítások**  
A történeti kert rekonstrukciójának három kritikus eleme a nagyret, a fő látványtengely, valamint a rosarium és a hozzá kapcsolódó gyümölcsös helyreállítása. Ezen egységek részletes átalakítási tervei a 4-es és az 5-ös számú tablón láthatók. A XX. század eleji állapotnak megfelelően a felújítással ismét ezen elemek válnak a jelenkori kert karakteres stílusjegyévé, megteremtve ezzel egy strukturálisan a park történetiségének, funkcionálisan pedig a mai igényeknek teljes mértékben megfelelő történeti kertet.

**Véderdősávok**  
A kertet három oldalról határoló véderdősávok rendkívül fontos szerepet töltenek be: egyrészt átmenetet képeznek a várhegy vegetációjába, másrészt ökológiai és vizuális pufferzónaként is funkcionálnak. Ezek az összefüggő, sűrűn borított területek természetvédelmi és botanikai szempontból is kiemelt jelentőségűek. A Balaton-felvidéki Nemzeti Park részeként a védett növényfajok, leginkább a kertben sűrűn előforduló őshonos szürös csodabogyó (*Ruscus aculeatus*) megőrzésében játszanak fontos szerepet. Ezen határterületek megújítása az arborétum számára kitűnő lehetőséget biztosít a bemutatni kívánt növényfajok számának növelésére.

**Központi magterület**  
A történeti kert állományának gerincét képező idős, botanikailag is értékes példányok nagy része ezen a területen található. A kertész megőrzésével, az utólagos telepítések ritkításával, valamint a megfelelő újjal biztosításával a hosszútávú fenntartása megoldható. Itt található a sziklakert a maga különleges hangulatú, történeti értéket képviselő növényeivel.

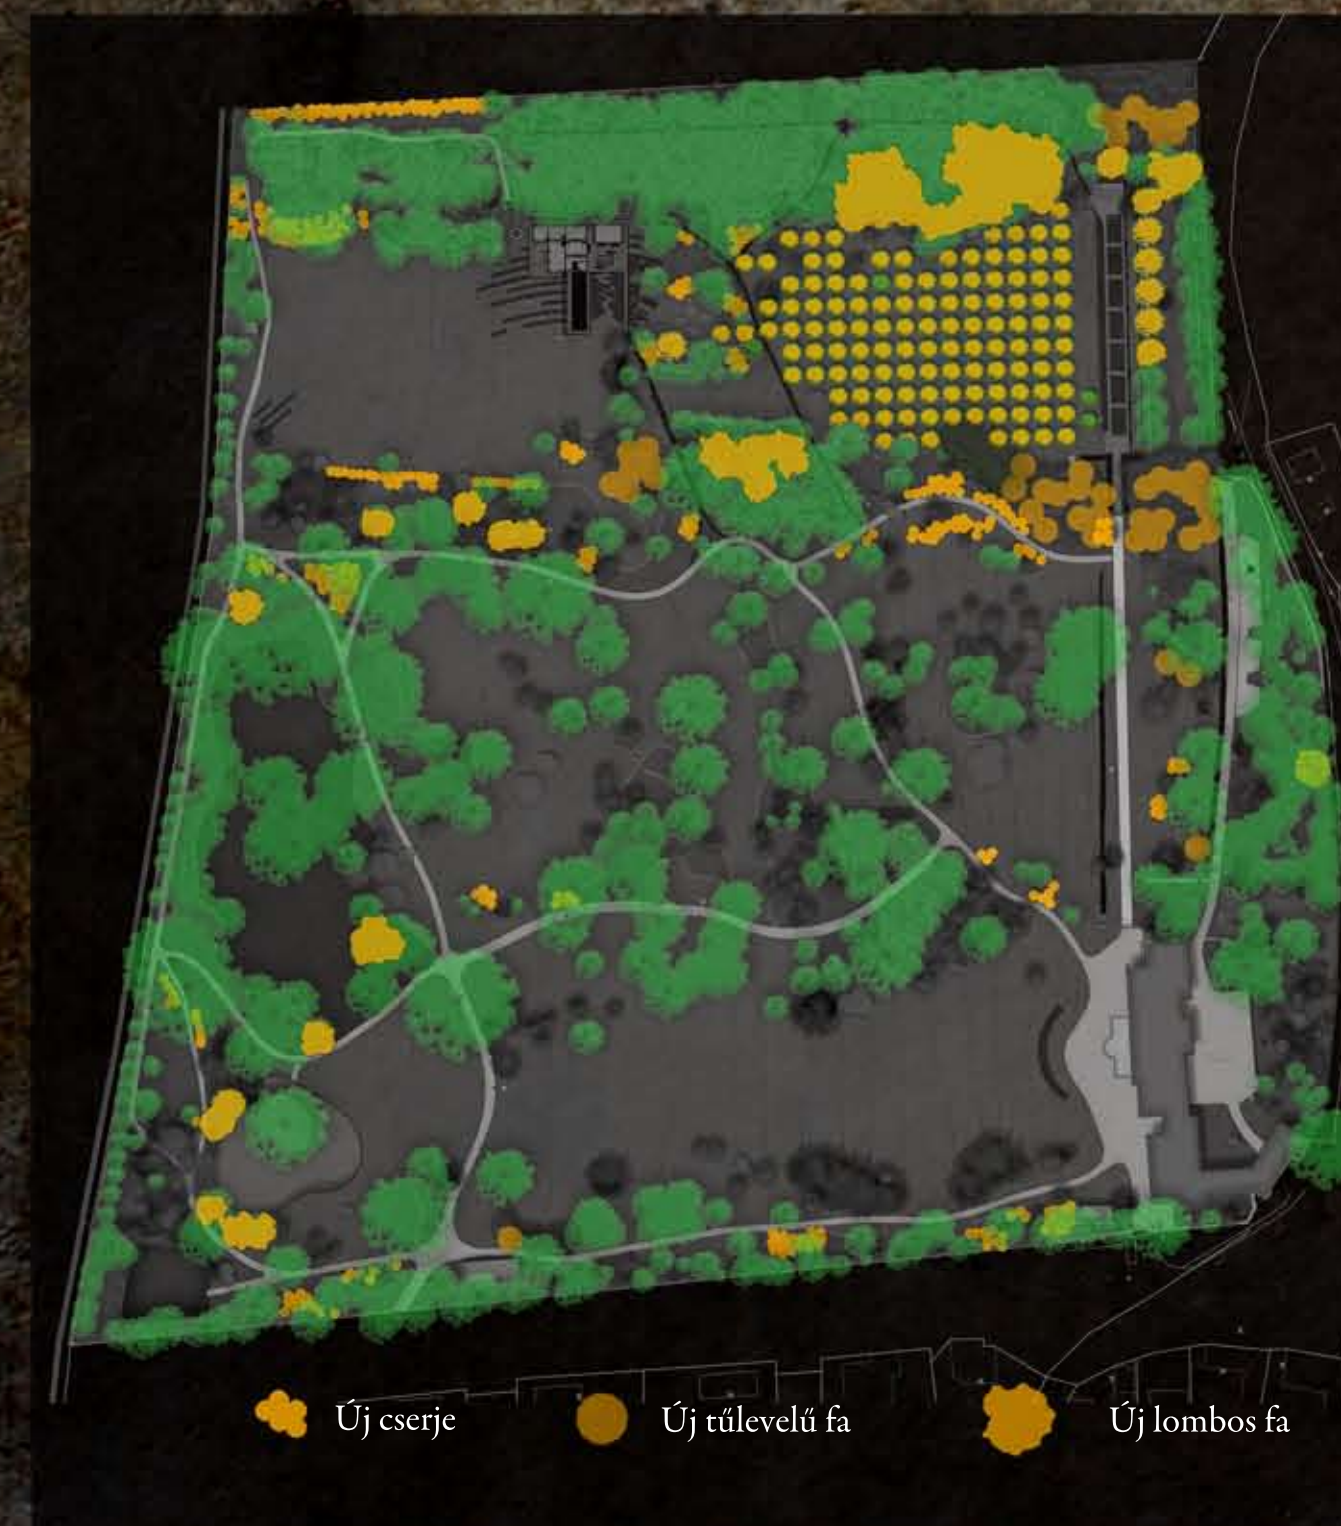
NÖVÉNYTELEPÍTÉSI TERV M=1:2000

A kertben az előregedő történeti növényállomány megújítása mellett az 1960-70-es évek szakszerűtlen telepítéseinek rendezése a legfontosabb célok. Fakivágások főleg a fő látványtengely helyreállítása végett kívánatosak, a beavatkozások a 6-os tablón láthatóak.

Az idős egyedek megfelelő helyen történő pótlása elengedhetetlen, a véderdősávban például egyáltalán nem találhatóak tölgyesmeték, az idősödő tölgyállomány egyszerre kezdene kipusztulni. A fekete- és erdeifenyő csoportok is kizárólag idős példányokból állnak, amelyekből minden évben kidől néhány, így félt, hogy előbb-utóbb ezek az értékes, történeti facsoportok eltűnnek. Ide, és az ehhez hasonló, újulat nélküli foltokba az állomány megújításához megfelelően nagyszámú esemete került kiültetésre.

A kert jellegzetes fája a gyertyán (*Carpinus betulus*), amelyből a patakparton, illetve a ciszterna kifolyójánál is értékes állomány található. Ezen csoportok megfelelő számú újulattal való ellátása is elvégzendő feladat, a túlzott egysűrűség elkerülésével. A 60-as években telepített díszfák közül sok jó állapotban van, ettől függetlenül a kertben arányaiiban kevés a virágzó díszfa, a botanikus kert gazdagítására a történeti növényesoprotokba néhány példány ültetése ajánlott.

A történeti kert helyreállításának fontos eleme az egykori gyümölcsös-kert rekonstrukciója. A rosarium és a nagyret közötti területen 10 évvel ezelőtlig gyümölcstermesztés folyt, még ma is találhatóak erre utaló nyomok, öreg alma- és körtrefák. A fenntartásigény csökkentése, az arborétum gazdagítása és a történeti jelleg visszahozása szempontjából a legjobb lehetőség egy, az egykorinak megfelelő szellemben ültetett rászetes rendszerű díszgyümölcsös telepítése. A másik lehetőség a helyi, történeti és botanikai értékkel egyaránt rendelkező, kis fenntartási igényű fajok és fajták ültetése, esetleg a környékbeli gazdálkodók bevonásával.
