V. A ROSARIUM ÉS A FŐ VUE HELYREÁLLÍTÁSI TERVE

A KASTÉLY LÁTVÁNYA A SZIGETRŐL - JELENLEGI ÉS TERVEZETT ÁLLAPOT

A FŐ LÁTVÁNYTENGELY - JELENLEGI ÉS TERVEZETT ÁLLAPOT

LÁTVÁNYTERVEK - ROSARIUM

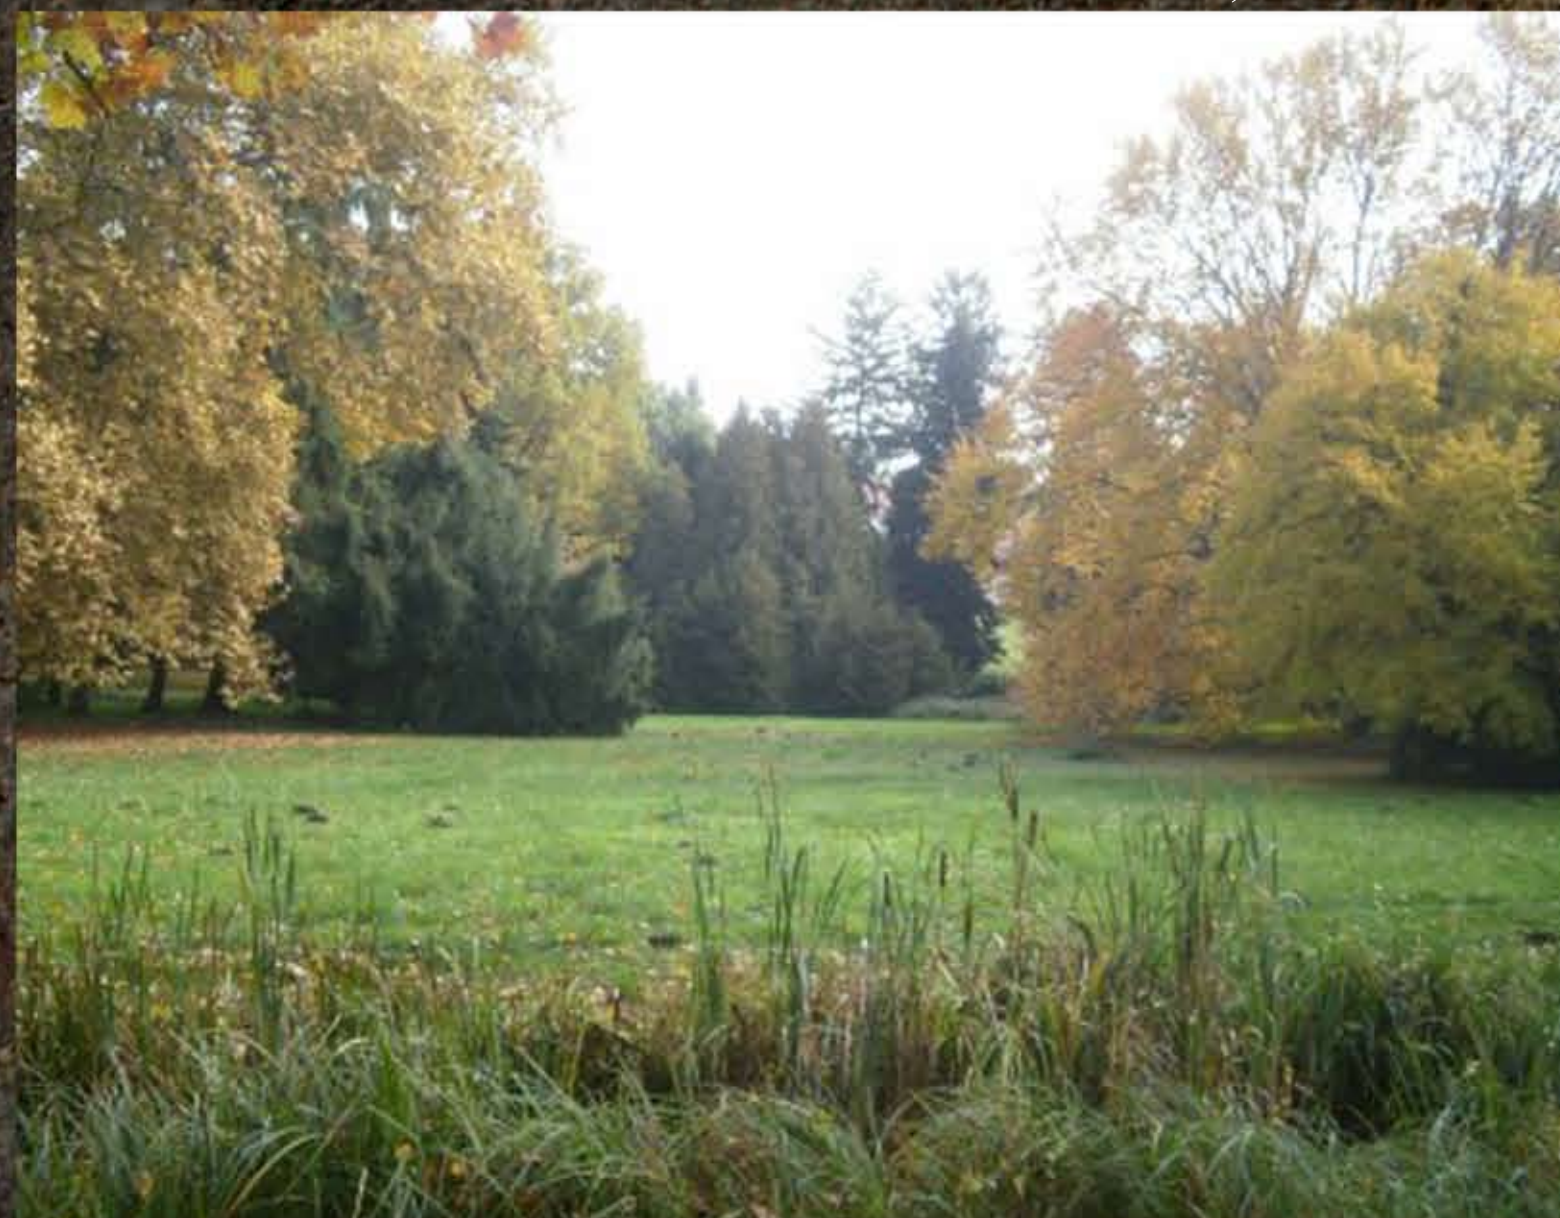
A látványengely ma

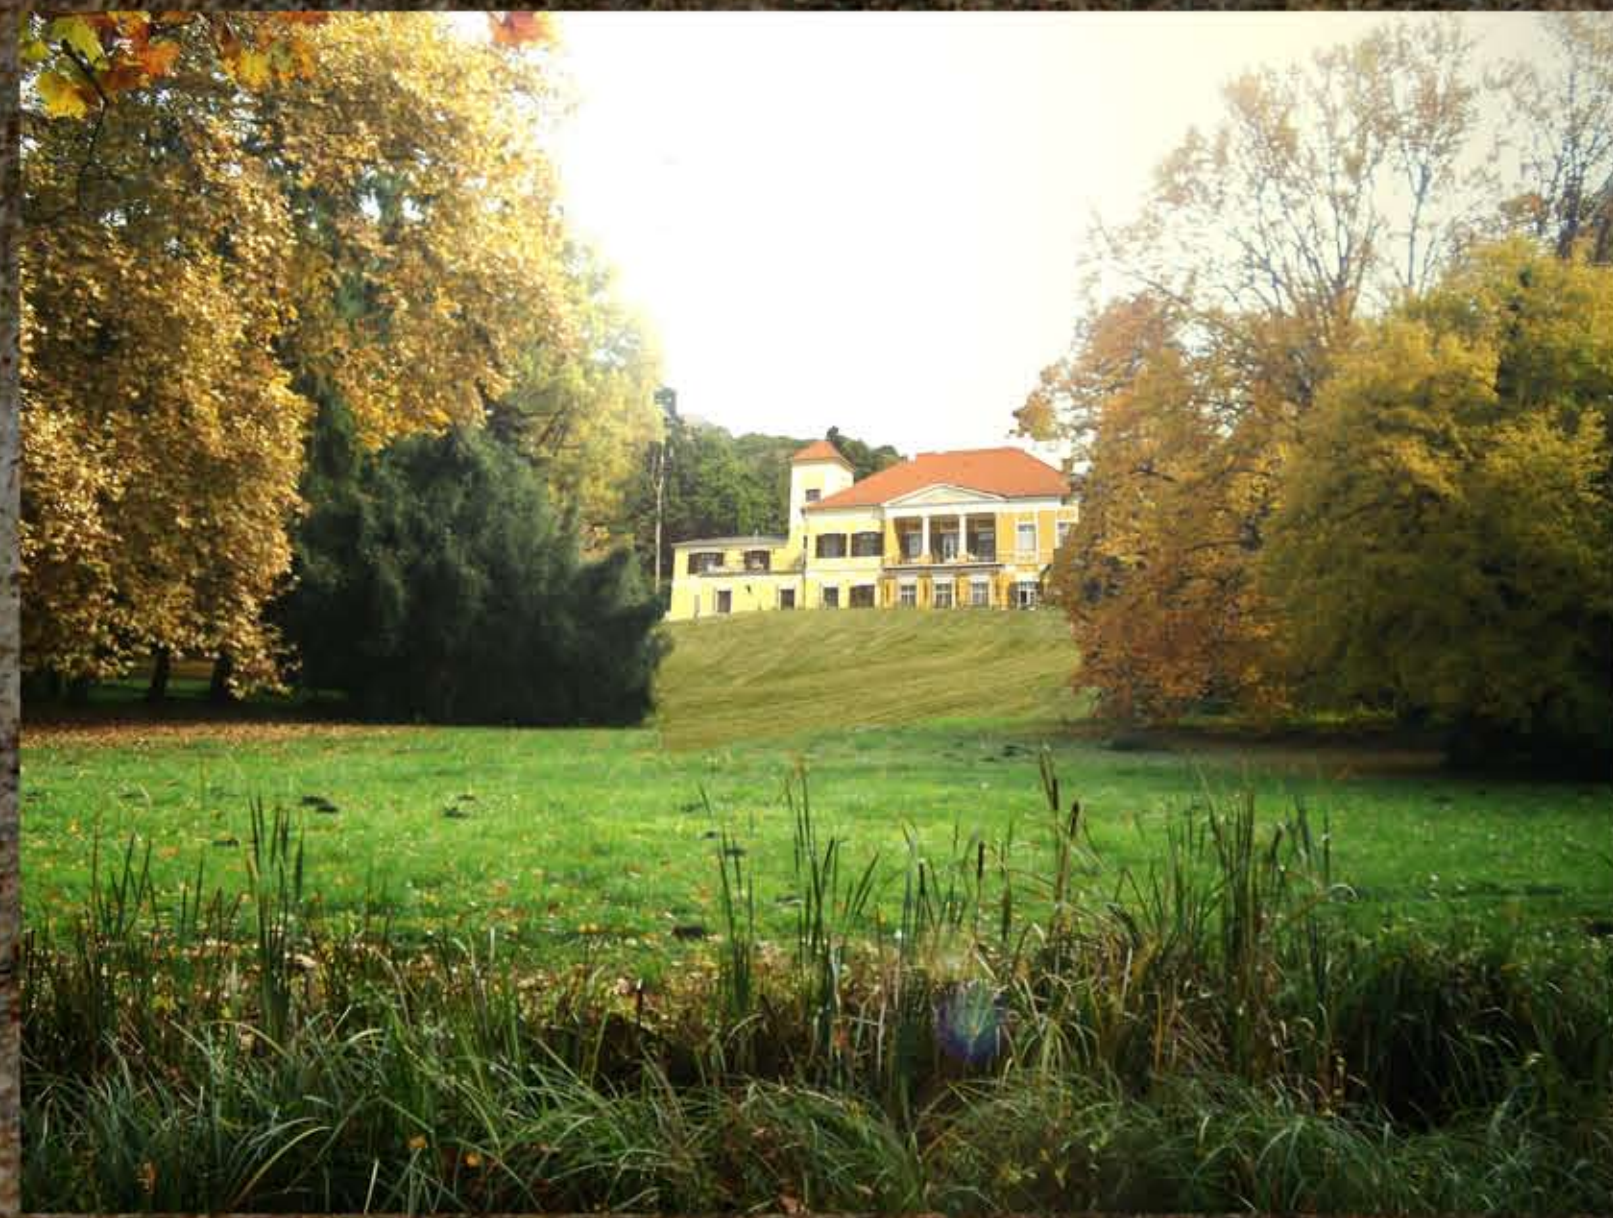
Látvány a szigetről a kastélyra - tervezett állapot

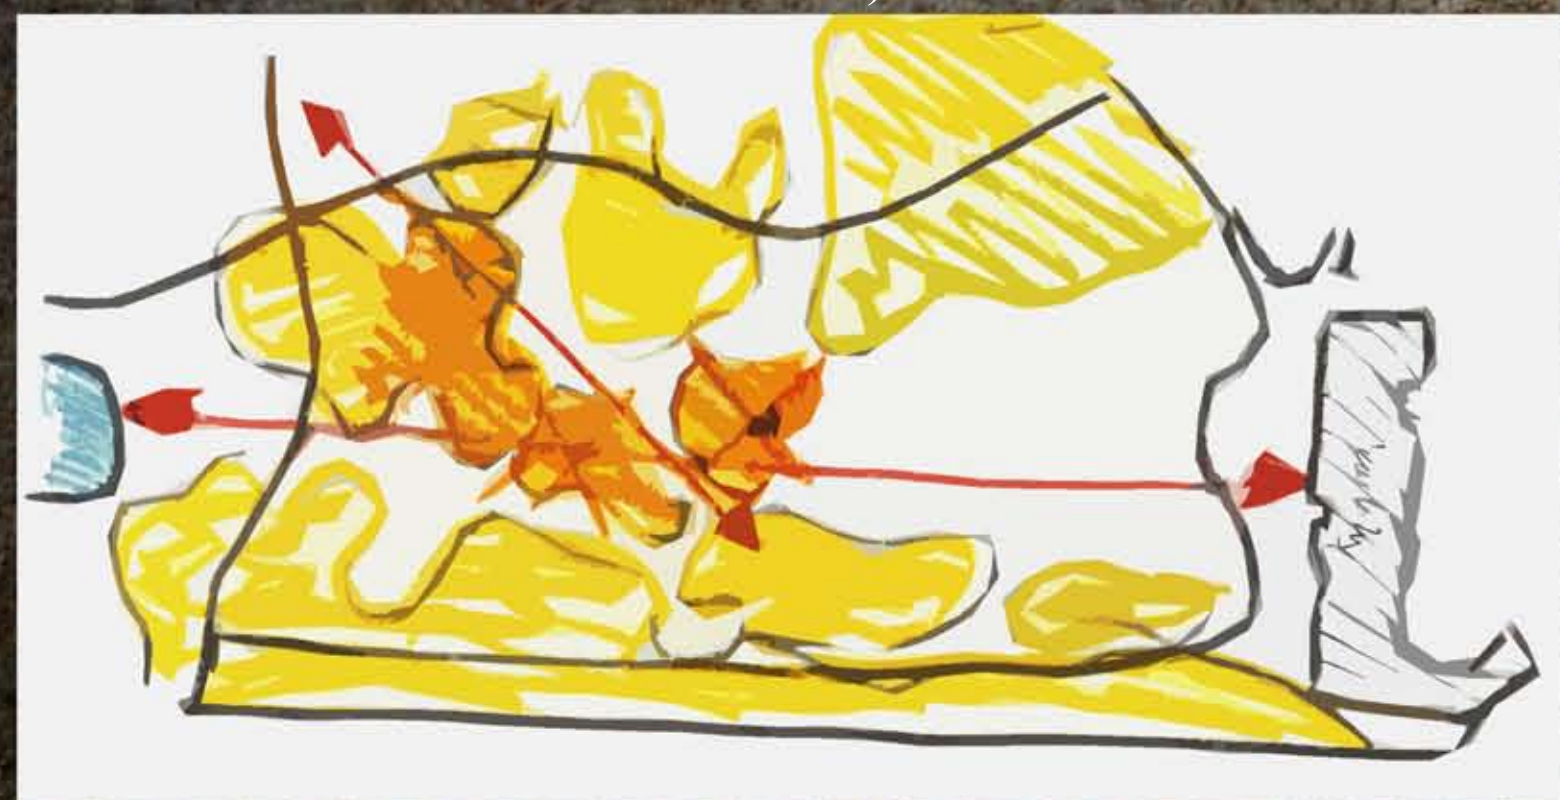
A fő vue jelenlegi állapota - növénytömeg vázlatrajz

A fő vue a kert egyik legrégebbi, már az első felméréseken megtalálható, történeti szempontból kiemelten fontos eleme. Már a XIX. század első feléből származó térképeken is látható, a kastély frontvonalában húzódó, kelet-nyugati tájolású, gyepvel borított nyílt felület. Az általános helyszínrajzon látható, hogy jelenleg az 1960-as években telepített fenyvesoportok és terbelyes tiszafák a tő és a kastély közötti fénylő látványkapcsolatot blokkolják. Ezen egyedek se természetvédelmi, se történeti jelentőséggel nem bírnak, ezért a terven kivágásra kerültek.

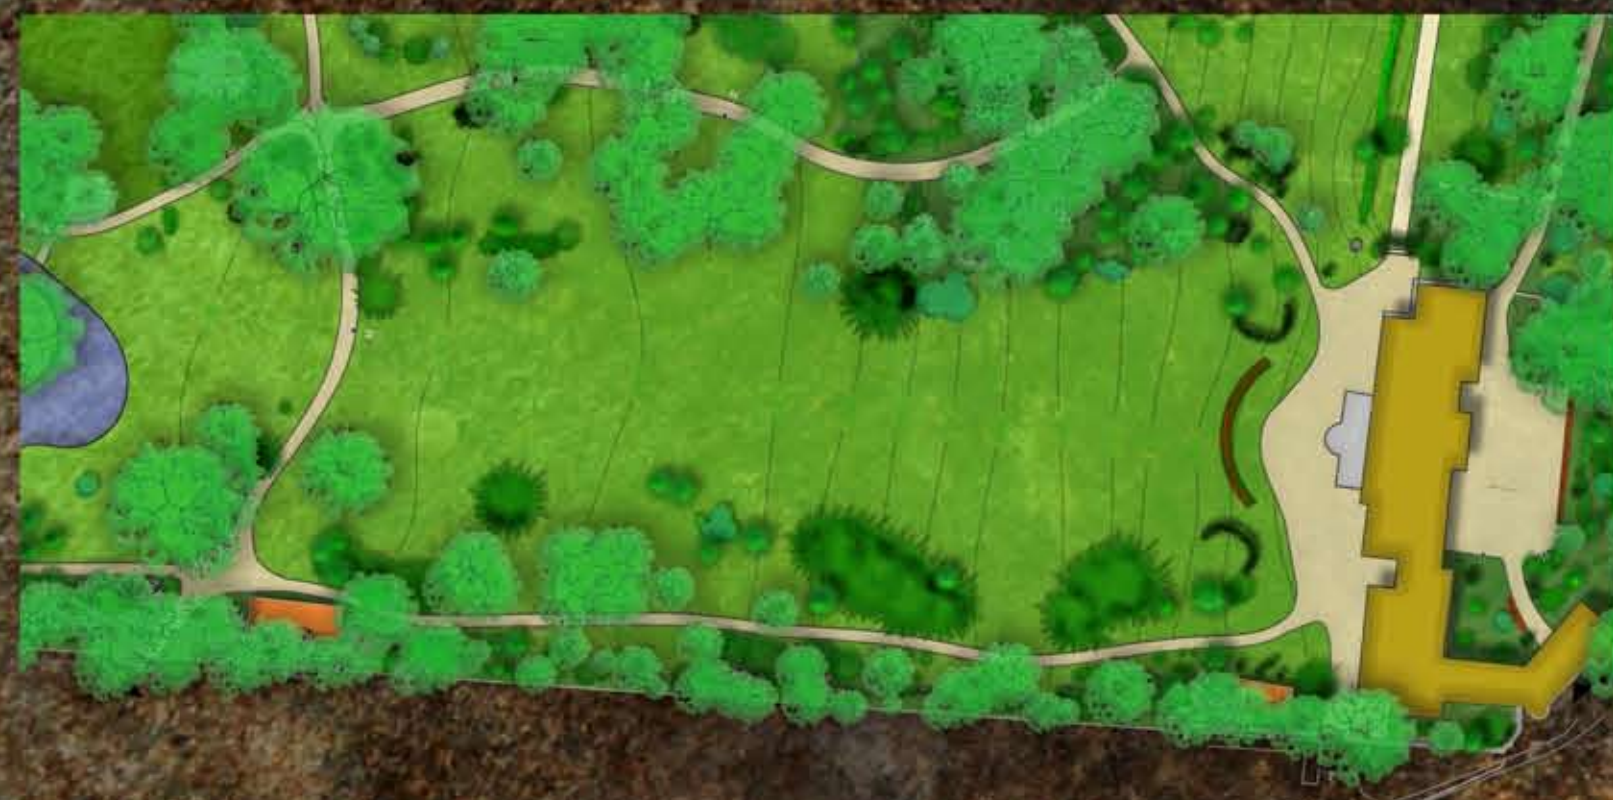
A fő vue tervezett állapota

Az így felszabadult terület újragyepesítésével, a szegélyek rendbereléssel az egykori állapothoz hasonló átjárás jött létre. A kivágások után létrejövő, az ideális állapotoknak megfelelően fent látható látványterv tekinthető útmutatásnak az átalakításokhoz. A tő környékén élőcsoportok, valamint az itt egykor megtalálható szoliter füvek visszaillesztésével a történeti állapot visszahozható. A déli kőkerítés mentén húzódó erdőszéletről néhány faegyed szelektációjával a kastély teraszáról ismét láthatóvá válik a Balaton vízfelülete.

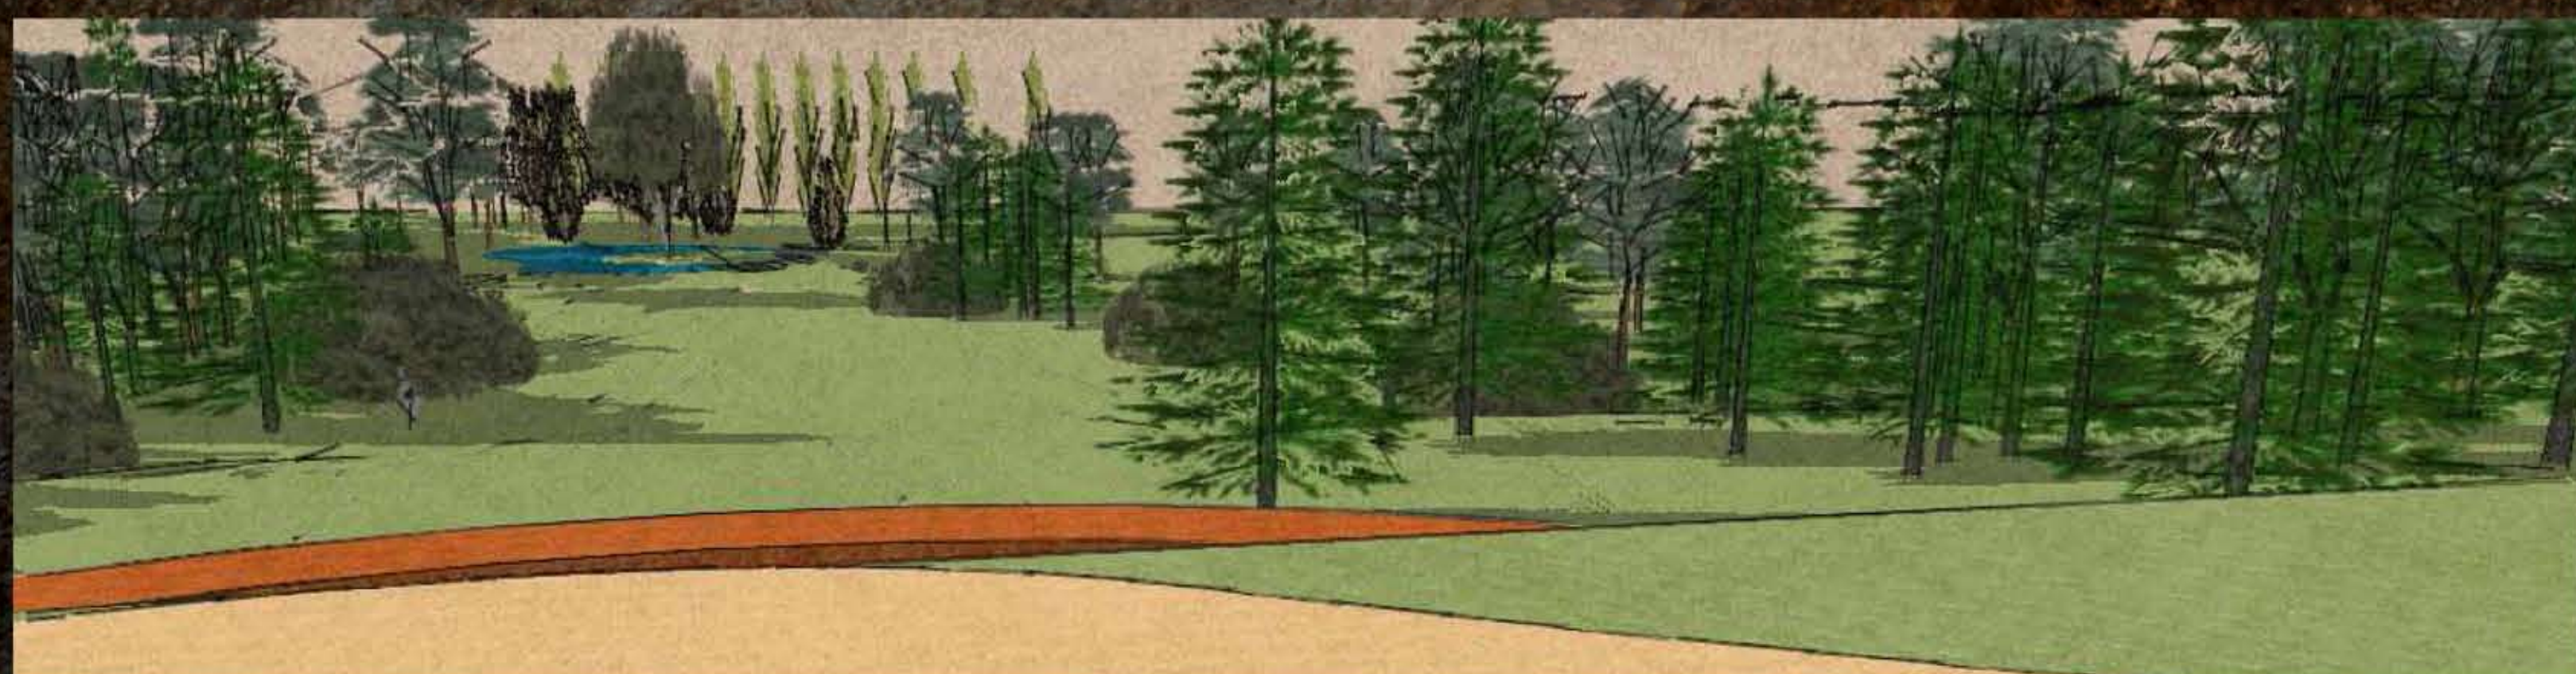
Látvány a kastélyról a szigetről - tervezett állapot

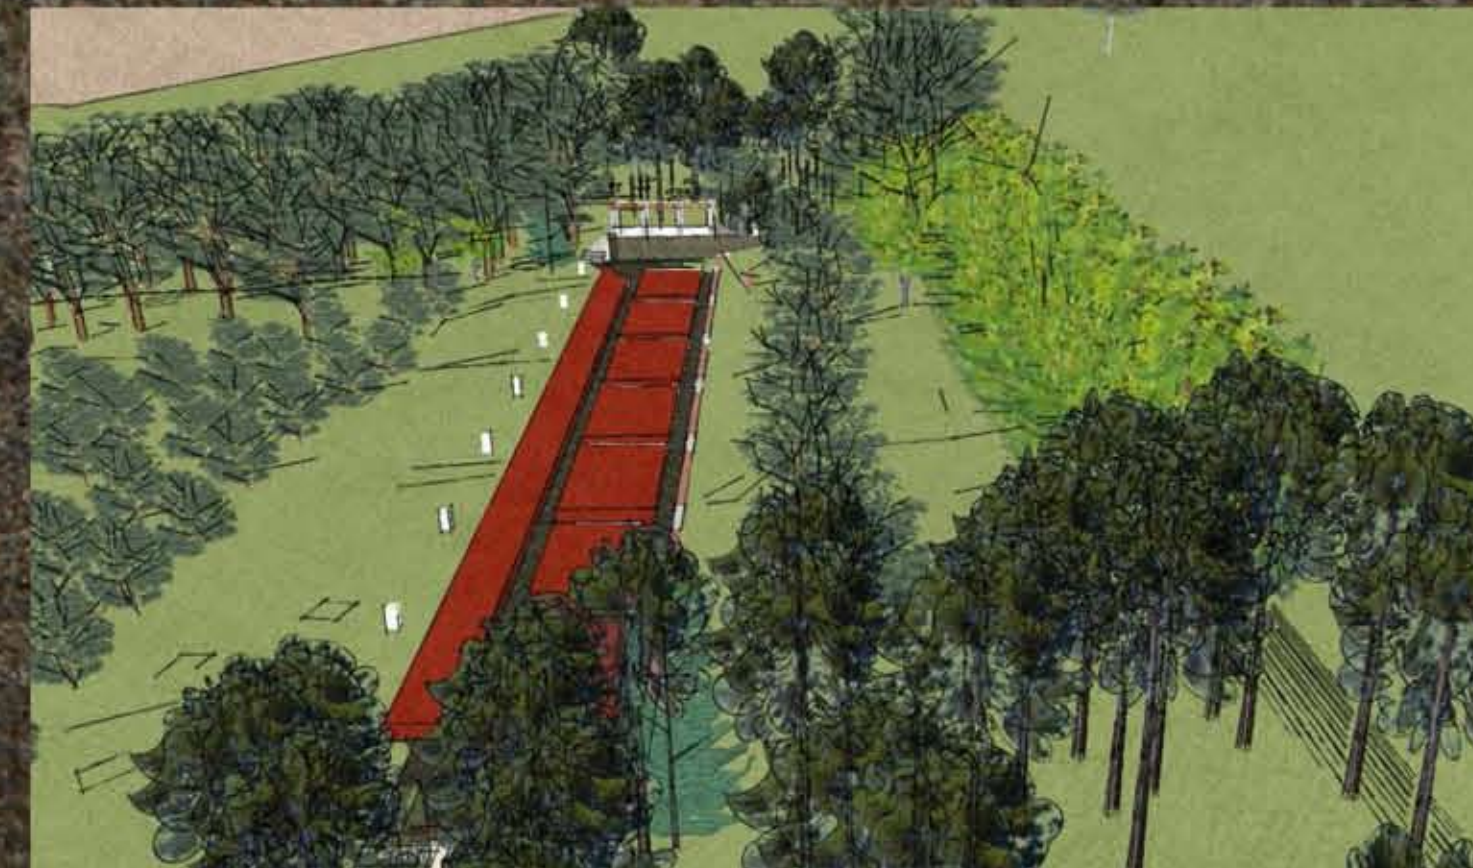
Átnézeti látványterv a rosariumból és környezetéről

A filagória és a rosarium az Eszterházy-féle kert geometrikus létesítményei, a kert északkeleti sarkában, a kastélytól induló tengely végében találhatóak. A filagória szerkezetének megerősítésén, a kertészelemek és a burkolatok felújításán túl számos nagyobb volumenű helyreállítási munkát tartalmaz a terv. A rosarium rózsaszárgájának cseréjén túl a környezetben található növényzet revitalizációjára is szükség van.

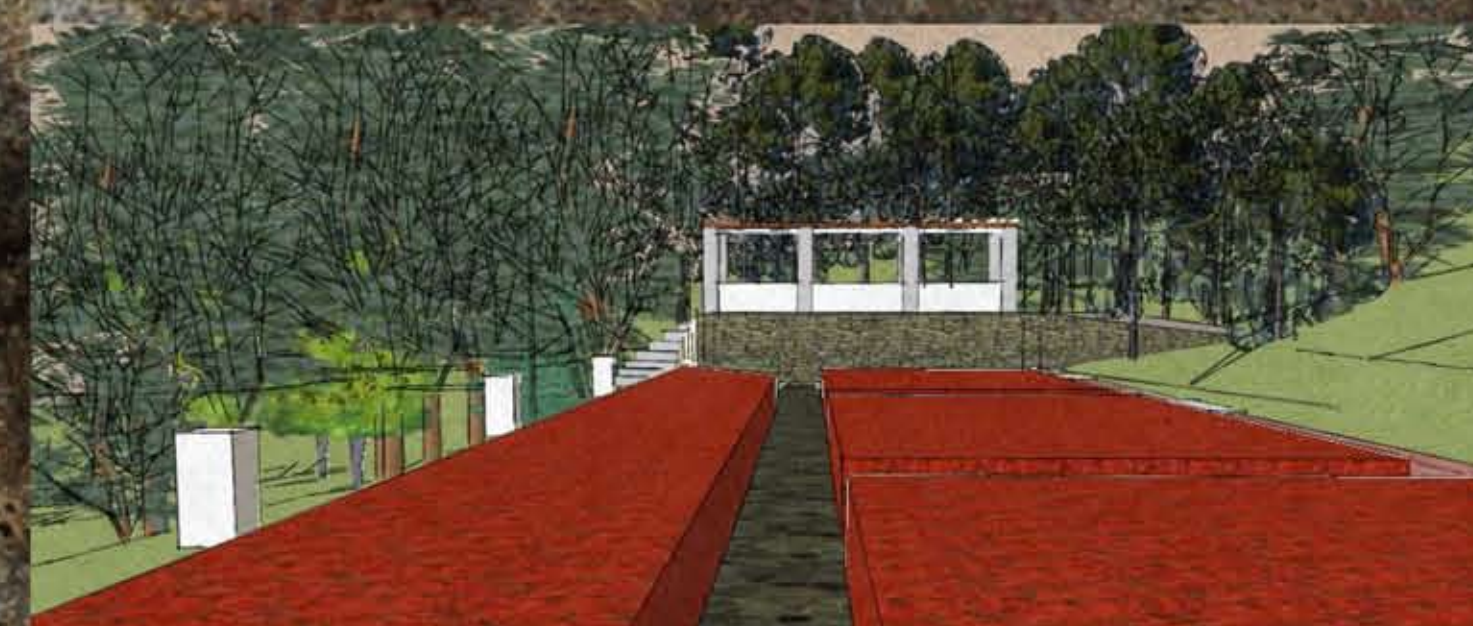
A filagória a rosarium sétányáról

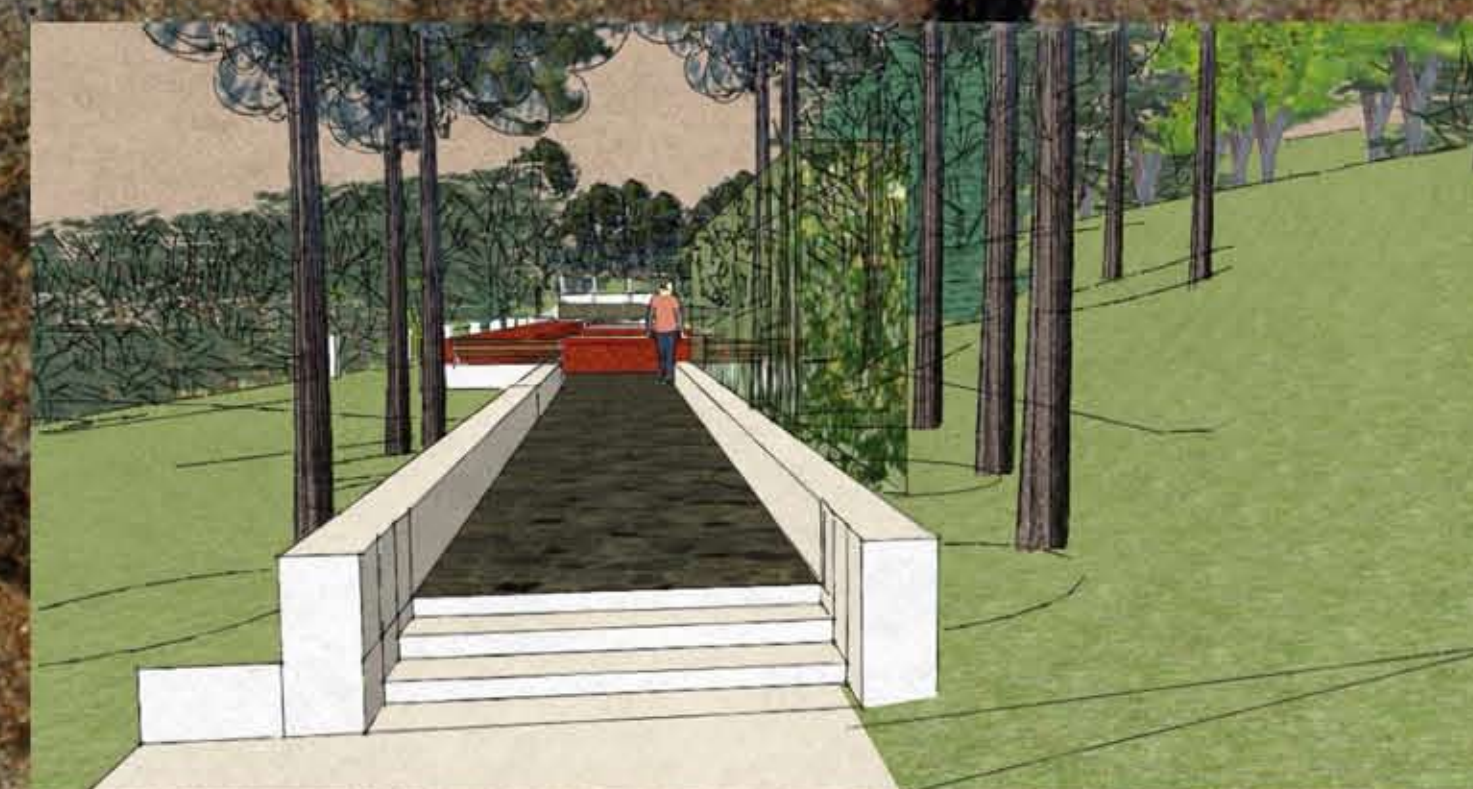
A rosarium sétánya a kastély irányából, háttérben a filagória
