Korzó, park:

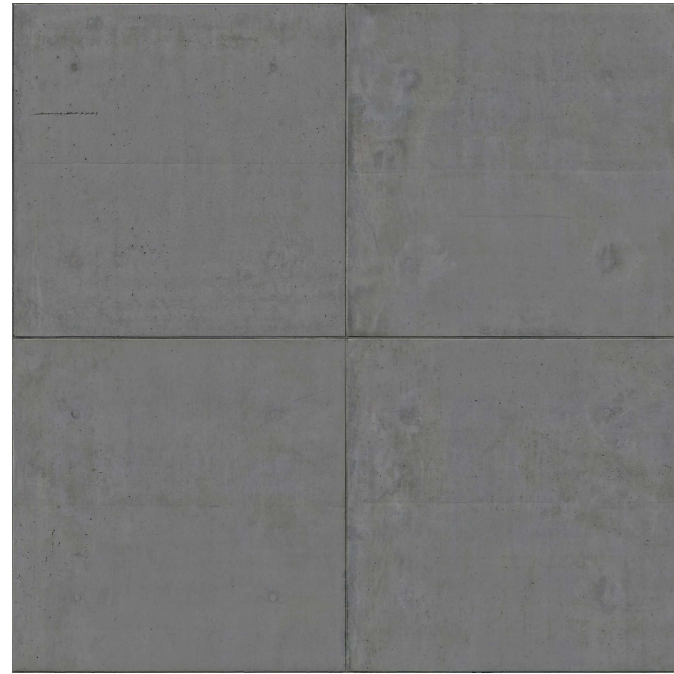
öntött beton térburkolat alumínium dilatációs profilal

A gyalogos felületek és a korzó fagyálló, öntött beton térburkolatot kap, alumínium dilatációs profilokkal ellátva. A szolgáltató egységek közötti átjárók, teresedések bazaltkocka térburkolatot kapnak. Az itt található fák acél védőráccsal felszerelték.

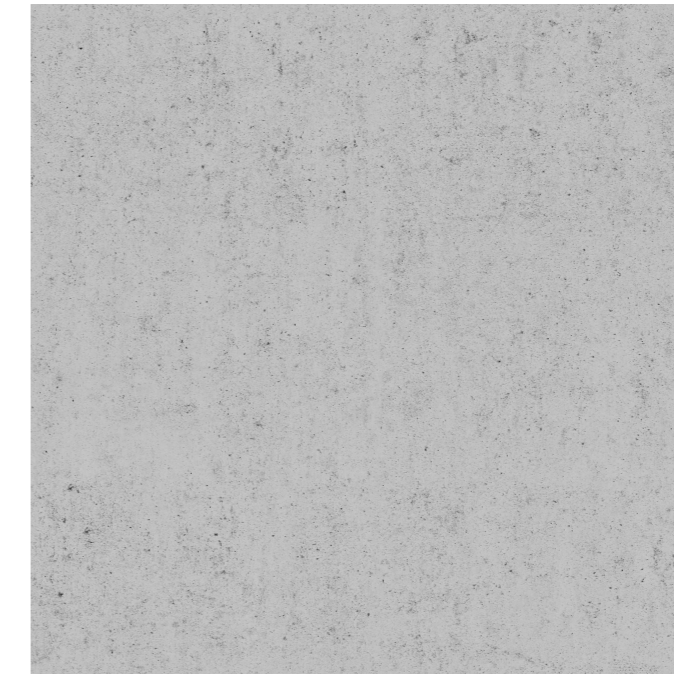
világoszürke/kék látszóbeton homlokzatburkolat

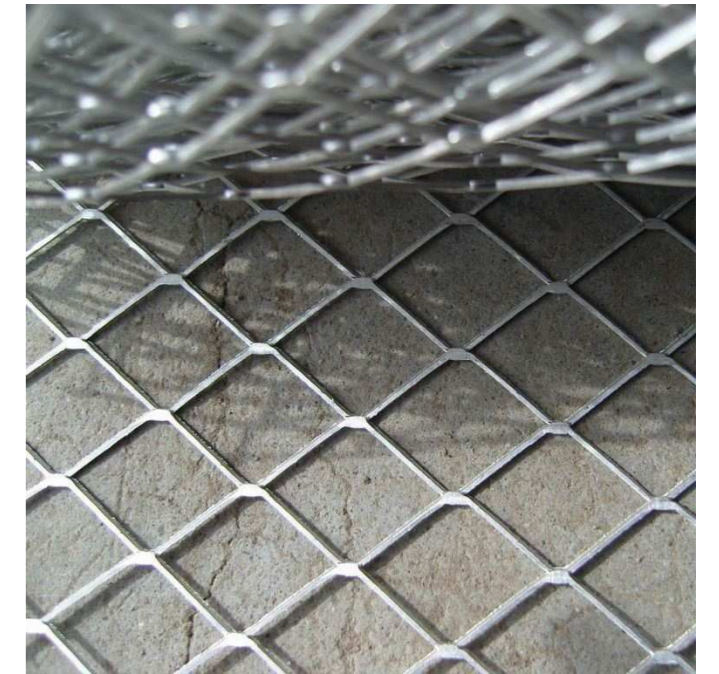
fém háló
