Kontextus, kapcsolódások

Védelem eszközei

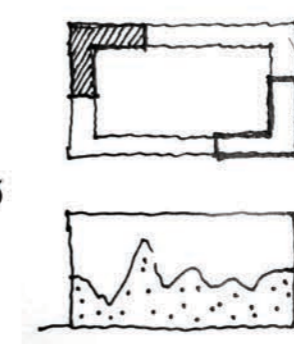
Beavatkozás minősége

Faltól független elemek létesítésénél az egyik szempont a léptékük és jellegük különbözősége, így kevésbé zavarja a romok összképét, illetve nem konkurál velük.

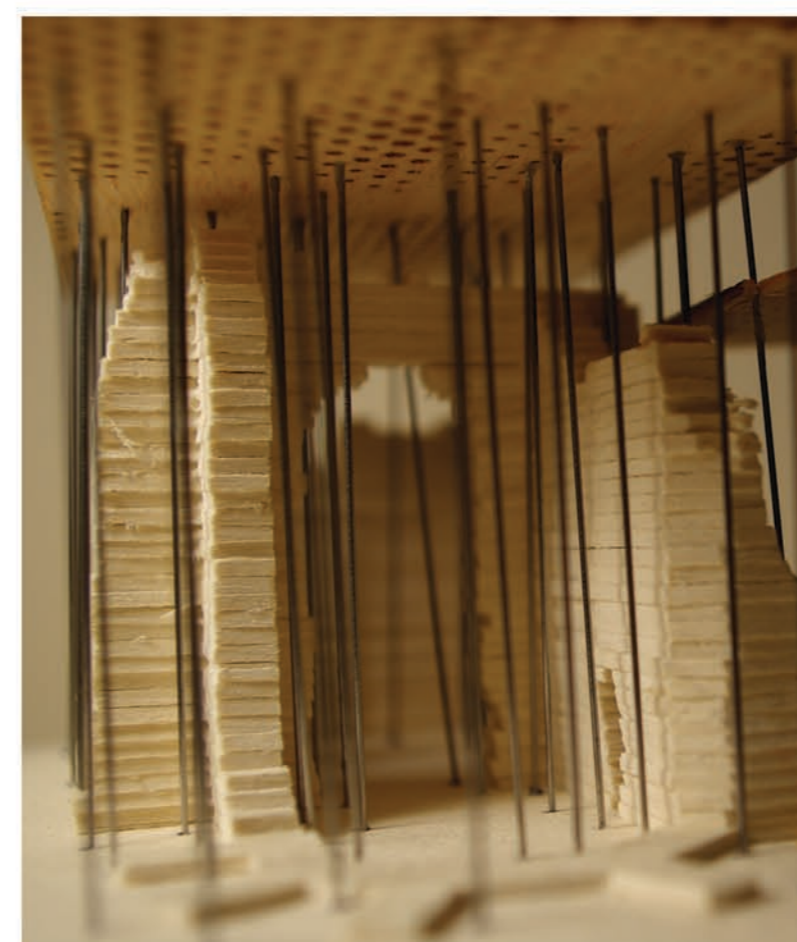
Éghajlatunkon az irányított pusztulás nem kivitelezhető. Látszólagos érintetlenség injektálással érhető el, de ez valójában az eredeti szerkezet megváltoztatását jelenti. Egy védőszerkezet ugyan új elemként jelenik meg, de a maradványok autentikusak maradhatnak.
