ANYADOTTHON ÉS NAPKÖZI OTTHON, MISKOLC

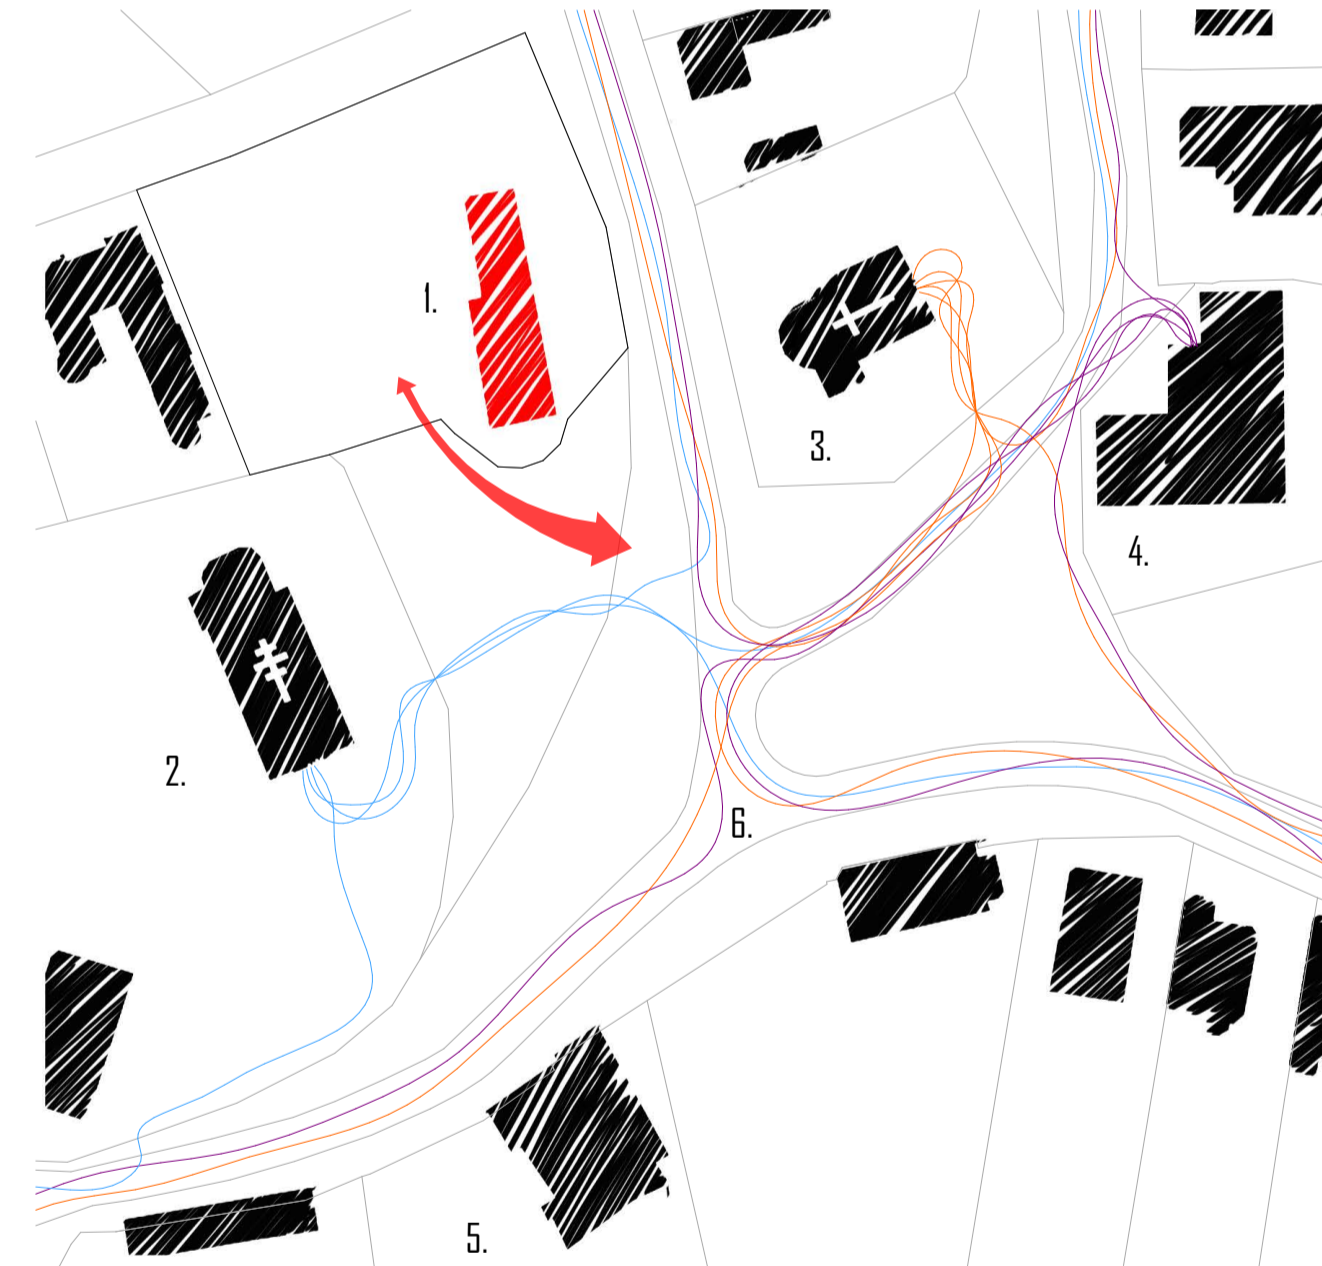
a település "keringési rendszerének" középpontjában a két templom és óvoda áll, amely működésével állandó mozgásban tartja az itt élőket, útjaik innen indulnak ki és ide is térnek vissza, ezekre a lüktető, mindig változó útvonalakra fűződik fel a szociális otthon megközelítése is.

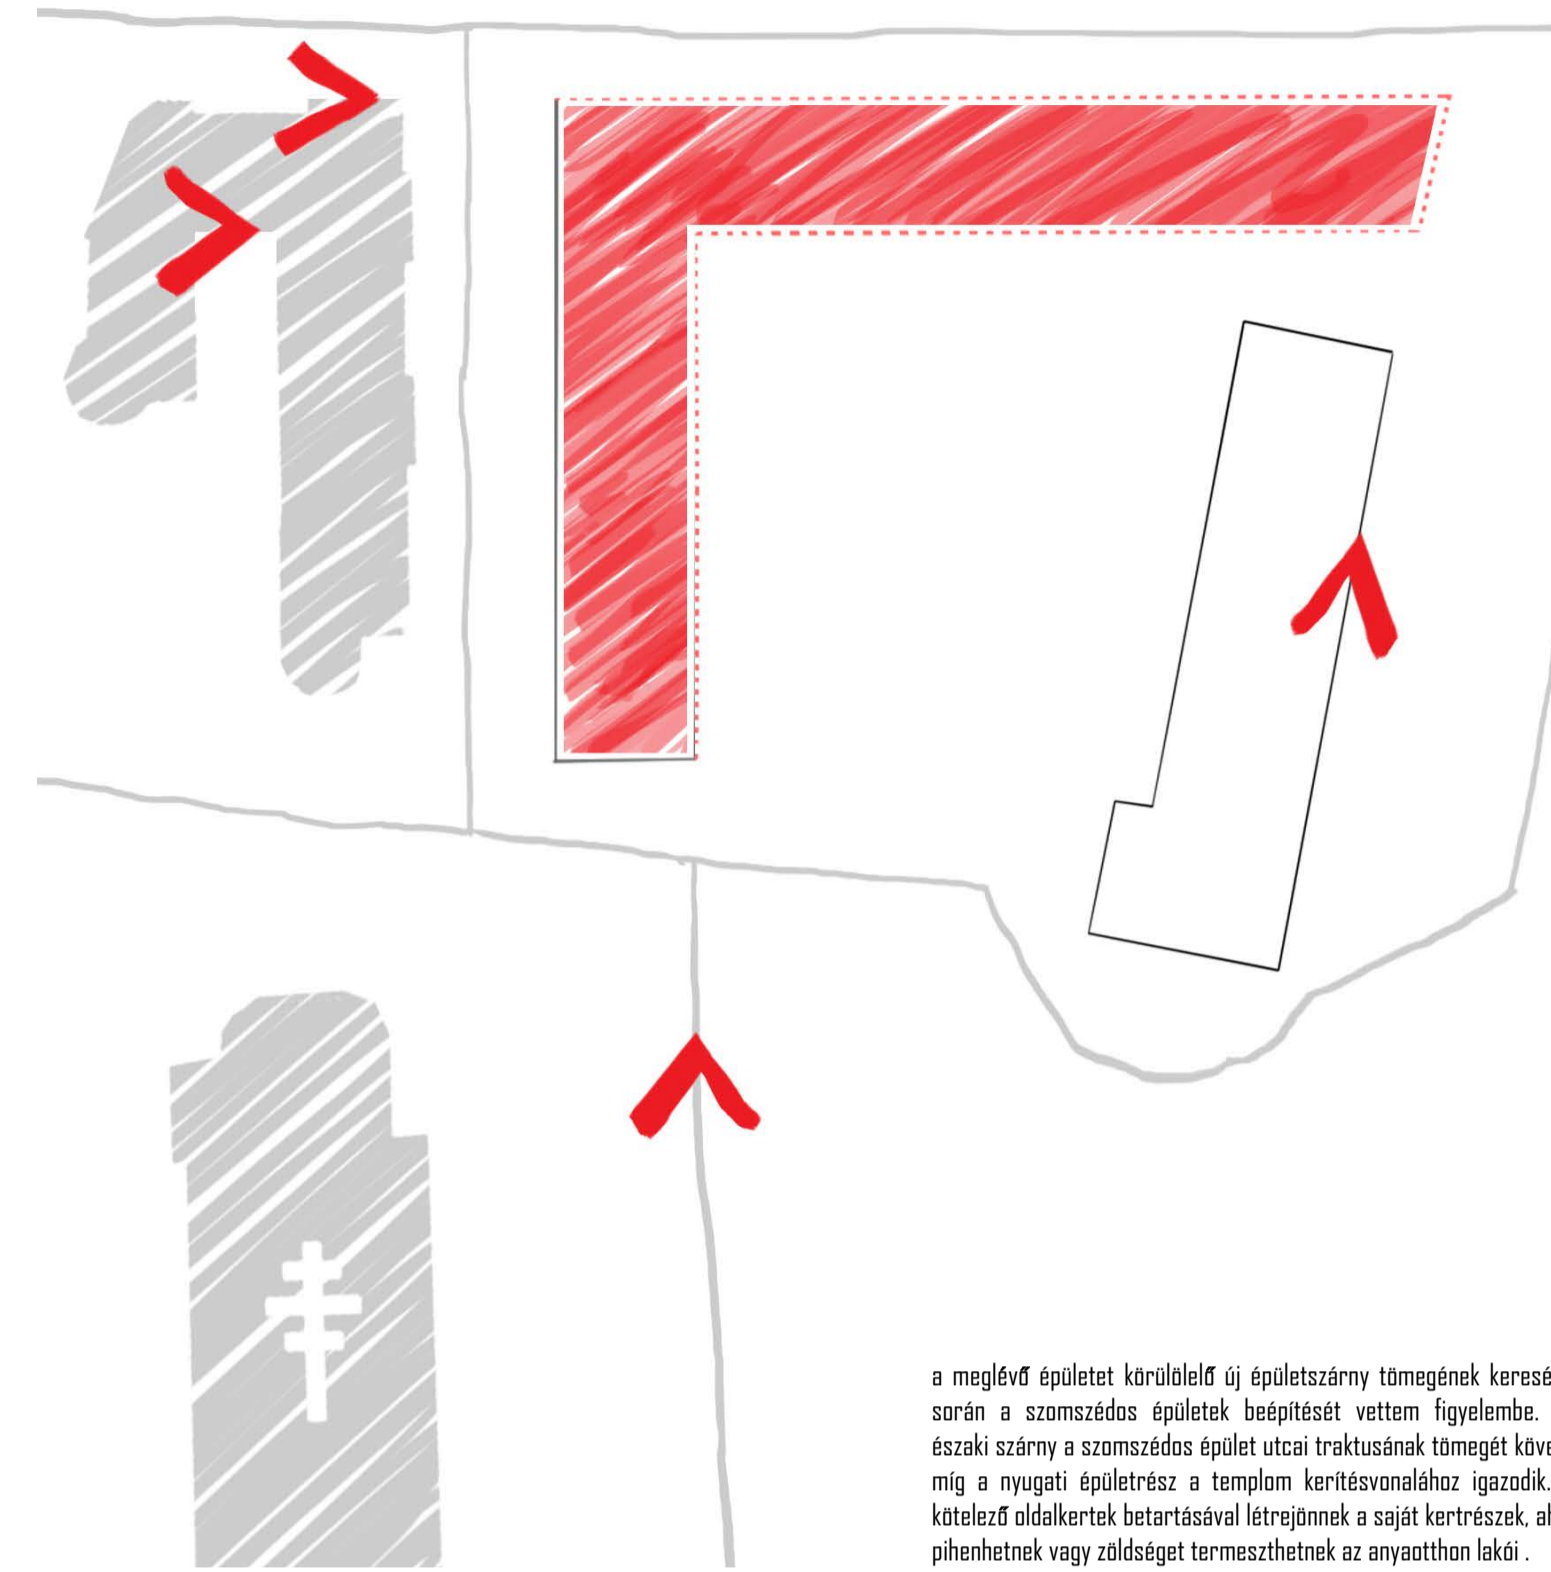
a meglévő épületet körülvevő új épületszárny tömegének keresése során a szomszédos épületek beépítését vettem figyelembe, az északi szárny a szomszédos épület utcai traktusának tömegét követi, míg a nyugati épületrész a templom kerítésvonalához igazodik, a kötelező oldalkertek betartásával létrejönnek a saját kertreszek, ahol pihenhetnek vagy zöldséget teremhetnek az anyaotthon lakói.
