PÁLMA HÁZ

NAGYERDEI KULTÚRPARK
ATTRAKCIÓFEJLESZTÉSE **38.**

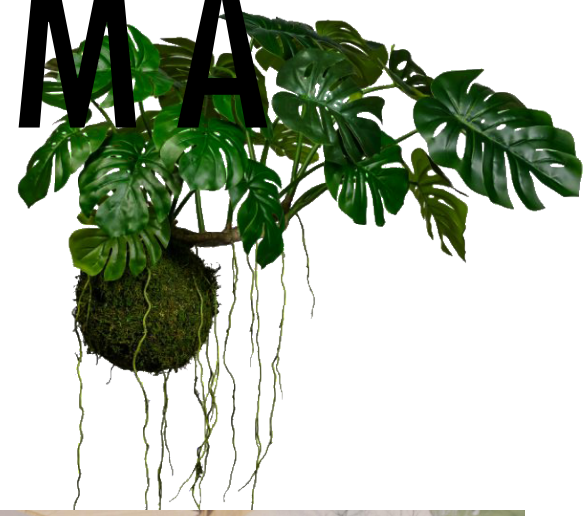
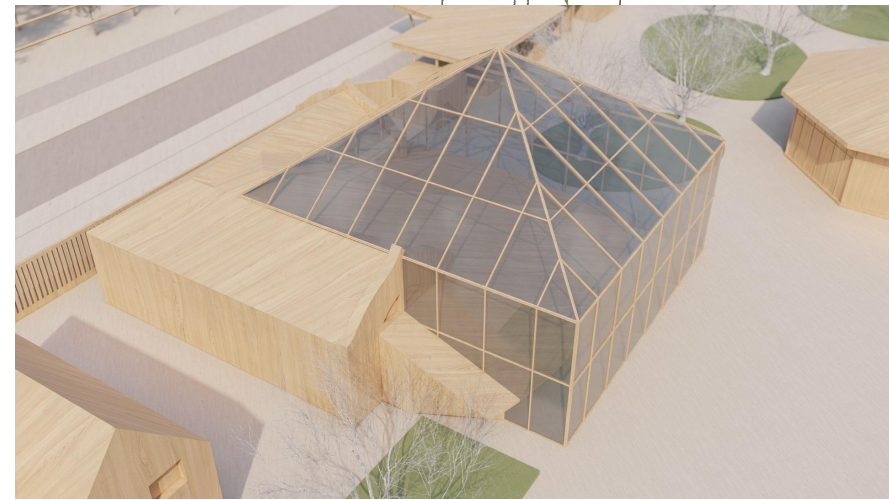
A pálmaház meglévő funkcionális és műszaki problémája megoldására bemutatott javaslatunk az épület hosszútávú, biztonságos működésére kínál megoldást. A meglévő épület építészeti karakterét, a tömegformálási szándékot megértve egy felülvilágított, a növénykertet magában foglaló új tömeg építését mutatjuk be. A könnyűszerkezetes, korszerű szerkezetből és megfelelő hőtechnikai tulajdonságú üvegfelülettel burkolt, jórészt megújuló energiahasznosító gépészeti rendszerrel felszerelt épületrészt pálmaházi funkció korszerűsítéseként értelmezzük.

A két szinten is bejárható belső térben a növényállomány számára elégséges kubatúra áll rendelkezésre a természetes életkörülmények reprodukálására. A területében kis mértékben kibővített bemutatótérben a növények mennyisége gazdagítható, a jobb klimatikus körülmények mellett a növények életminősége számottevően javíthatók.
