## A szentendrei római kori katonai tábor

### Kutatások és tervek

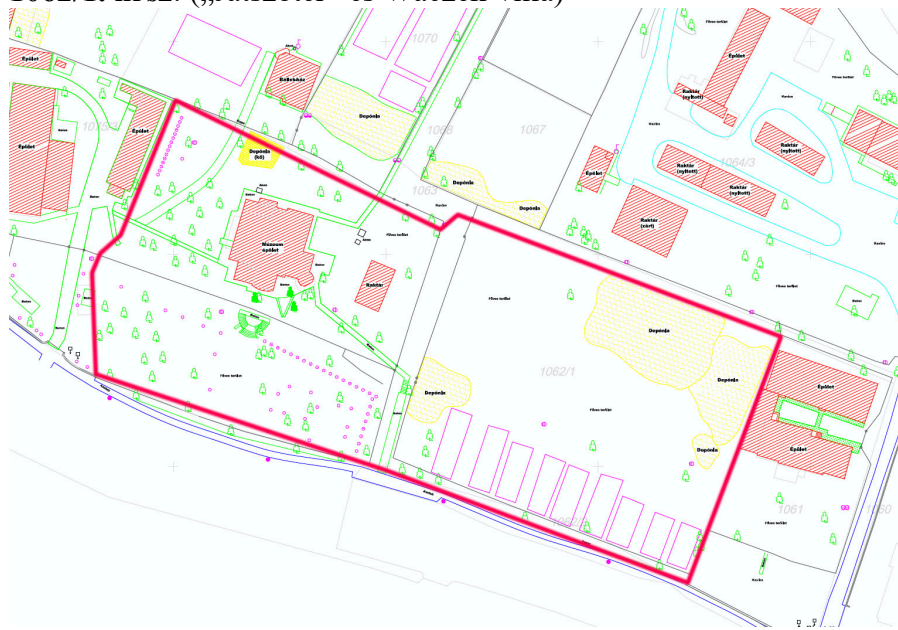
### 1062/1. hrsz: („Játszótér” és Waczek-villa)

A terület keleti fele jelenleg beépítetlen. 1934–1935 folyamán Nagy Lajos néhány kisebb kutatóárkot húzott a déli erődfalra. Maróti Éva 2004–2005 közötti ásatai során a déli táborfal és a hozzá tartozó kisebb árok kb. 50 m hosszú szakasza, a két négyzetes kaputorony és a déli kapu került napvilágra. Bebizonyosodott, hogy ezen a falszakaszon nem voltak négyzetes belső tornyok, valamint az, hogy a IV. század végén – V. század elején már közvetlenül a táborfal mellé, illetve a betemetett táborárok területére is temetkeztek. Az ásatacok csak kis mértékben érintették a tábor belvilágát, belső épületek feltárására nem került sor. A feltáratlan rész alatt legénységi szállások, a principia részlete, valamint a déli és északi kaput összekötő via principalis maradványai rejtőznek.

A terület nyugati felén a bolygatás és a beépítettség is nagyobb. Nagy valószínűség szerint a Waczek-villa pincéjének építésekor elbontották a római kori épületmaradványokat. 2006-ig víz- és gázvezetékek fektetése miatt többször szabdalták a területet keskeny árkokkal. Ennek eredményeképp egyszer átvágták a déli táborfalat (kb. 65 m-re az eddig feltárt falszakasztól) is. A vezetékárokban talált kőfalak és omladékok helyét térképen rögzítették. A villa kerjében 1996-ban Maróti Éva több keskeny kutatóárkot húzott. Valószínűsíthető, hogy a jelenleg kőtárcként működő terület északi részén húzódó táborfalon számíthatunk egy U alakú külső, és egy négyzetes belső toronyra. A tábor belső területén húzott szondák alapján valószínűsíthető, hogy a via decumanától délre, Nagy Tibor által részben feltárt és quaestoriumnak meghatározott épület falai ezen a területen is folytatódnak. Az épületek és építési periódusok összefüggéseinek pontos megállapításához szükség lenne összefüggő, nagy felületek kutatására.

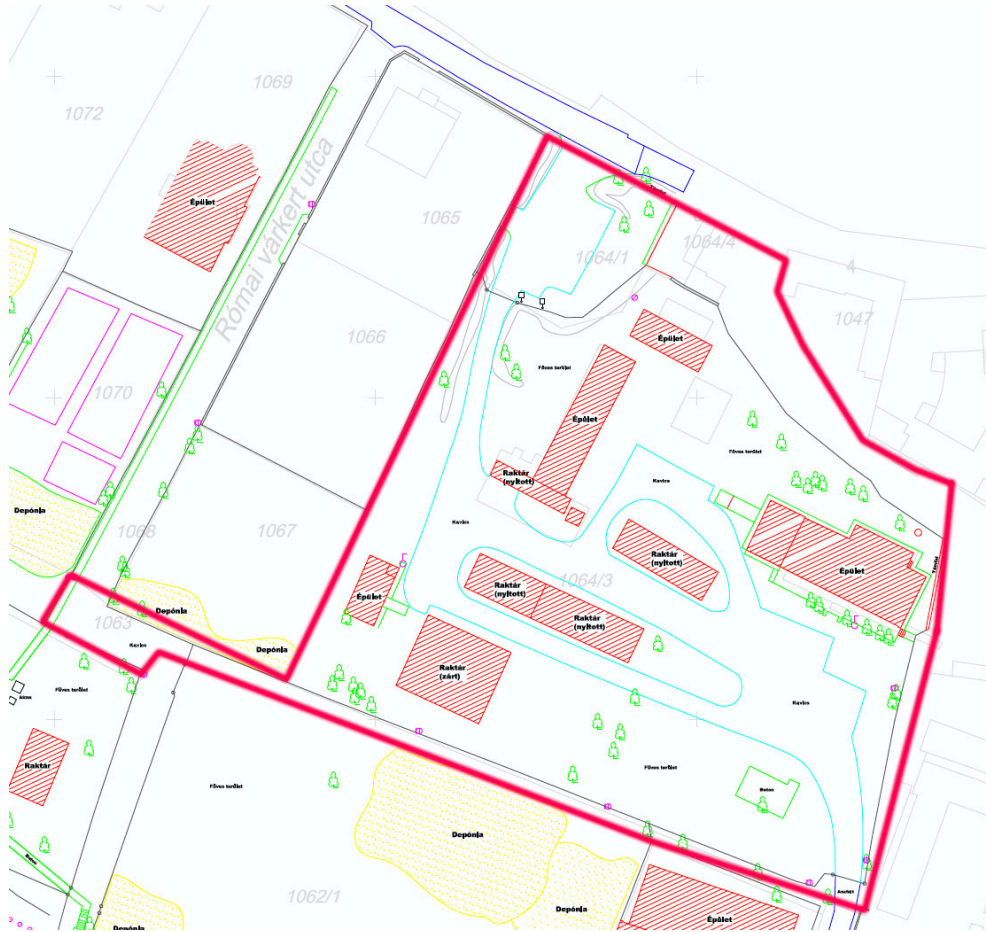
## 1063-1064 hrsz.: Fatelep és keskeny kavicsos út.

A tábor északkeleti negyedének nagy részét ez a telek fedi le. A terület nagy része beépített, kisebb-nagyobb épületek helyezkednek el egymástól távolabb, szétszórtnan. A terület részben kutatott, Nagy Tibor és Maróti Éva vezetett ásatást itt. A telek délnyugati sarkát a principia épülete foglalja el. Mivel Nagy Tibor dokumentációjának egy része elveszett, szükséges lenne a tábor központi épületének hitelesítő feltárására. Ezenkívül a katonai táborok alaprajzi szabályosságait figyelembe véve mindenképpen érdemes lenne a teljes feltárására törekedni, hiszen a via praetoria teljes egészében, a via principalis részben erre a területre esik, és a praetoria front belső épületeinek egy része is számos érdekességet rejthet. Szintén tisztázásra vár az északi kaputorony elhelyezkedése, periódusainak meghatározása. Az elméleti rekonstrukció és a területen 1996-ban húzott két kis szonda alapján pontosan nem állapítható meg a táborfal vonala, így az sem, hogy északi táborfalnak az északkeleti saroktorony felé eső részéből mekkora szakasz kutatható a jelenleg álló épületek között.

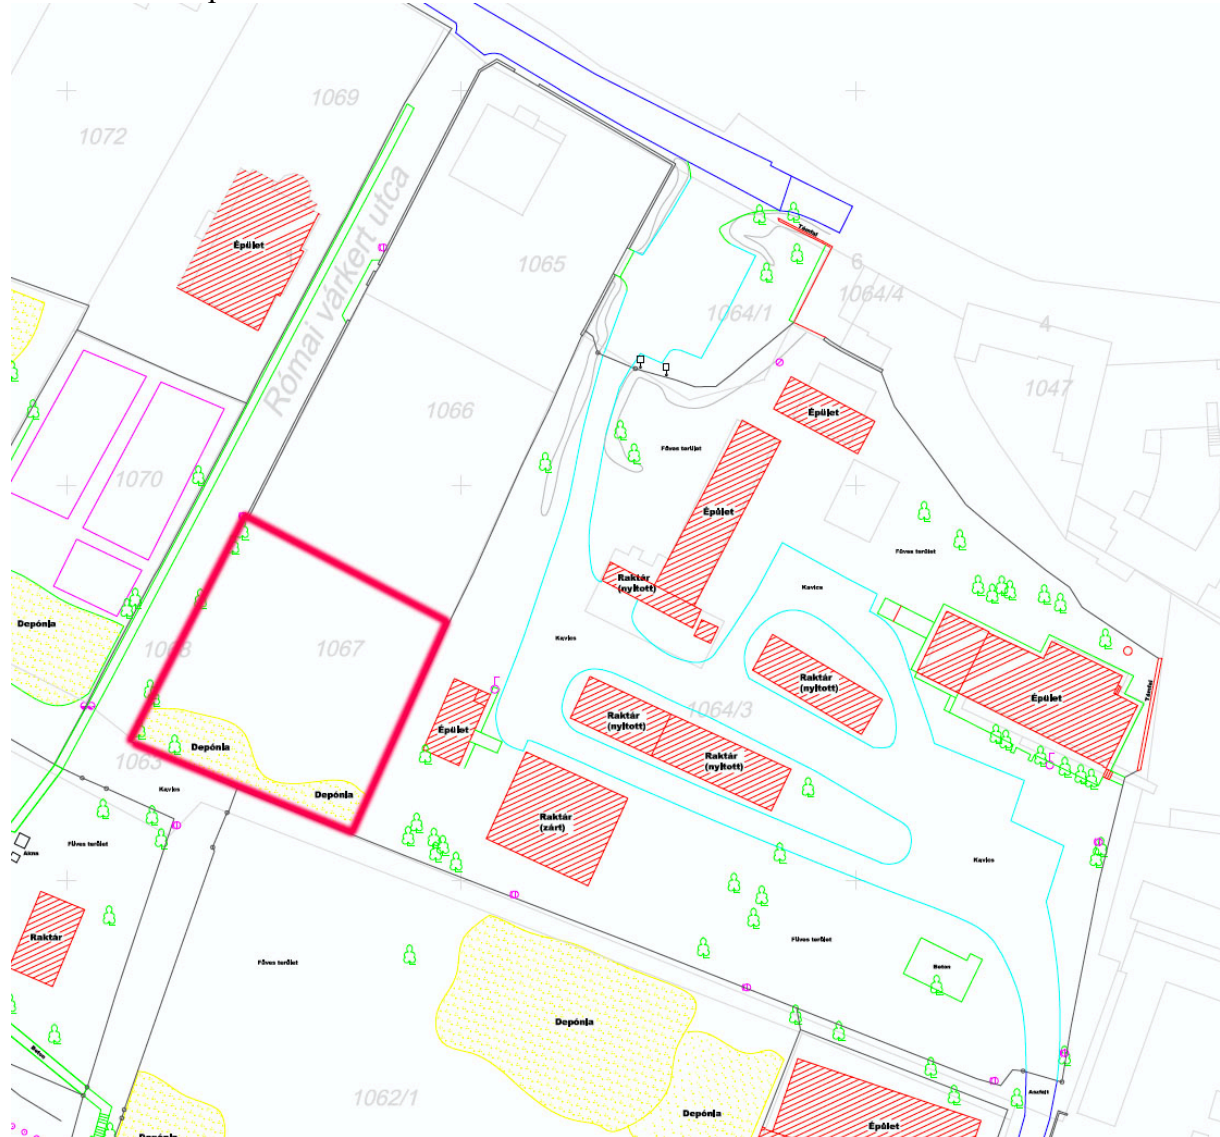
1067 hrsz: Beépítetlen terület.

2006. őszén tereprendezés és bozótirtás történt, de idő hiányában ásatásra már nem került sor, pedig a fent említett telkekhez hasonlóan központi elhelyezkedése indokolja a feltárások fontosságát. Ezen a területen éri el a *via decumana* a principiát és hitelesíthető lenne a Nagy Tibor által már feltárt többhelyeséges épület a *via decumanától* délre (*quaestorium*).

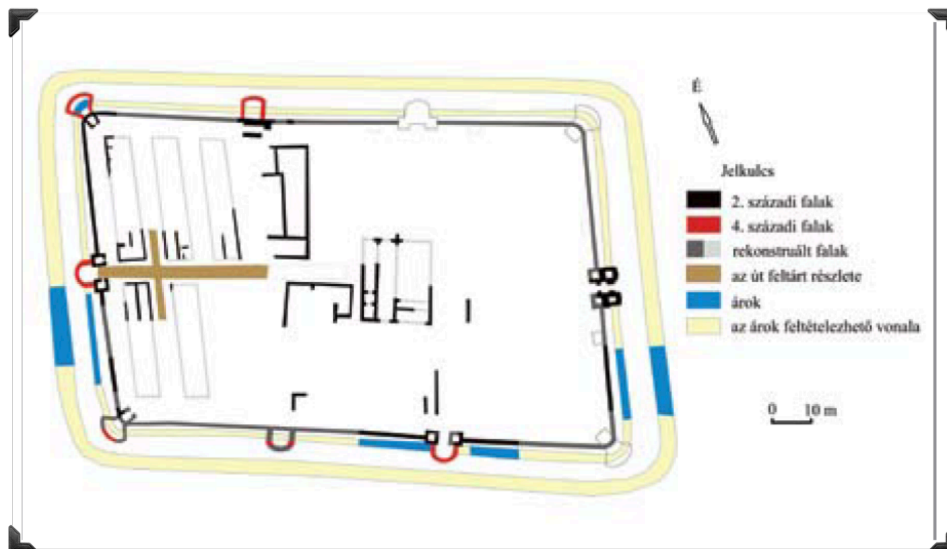
Az eddig feltárt területeket az alábbi térkép szemlélteti:

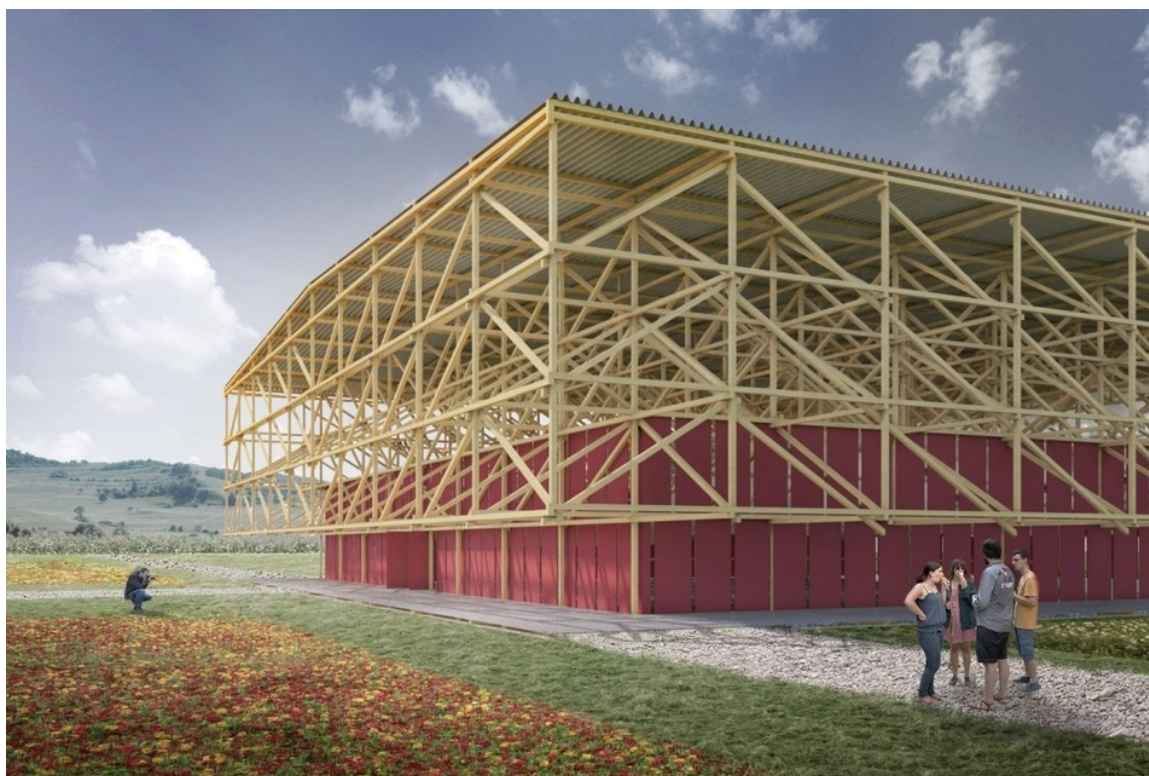
A principia épületét utánozó védőépület. Cseh András, Galántai Gergely, Karlovecz Ádám és Lévay Áron Farkas munkája (<https://epiteszforum.hu/az-egykori-principia-romjai-felett>)

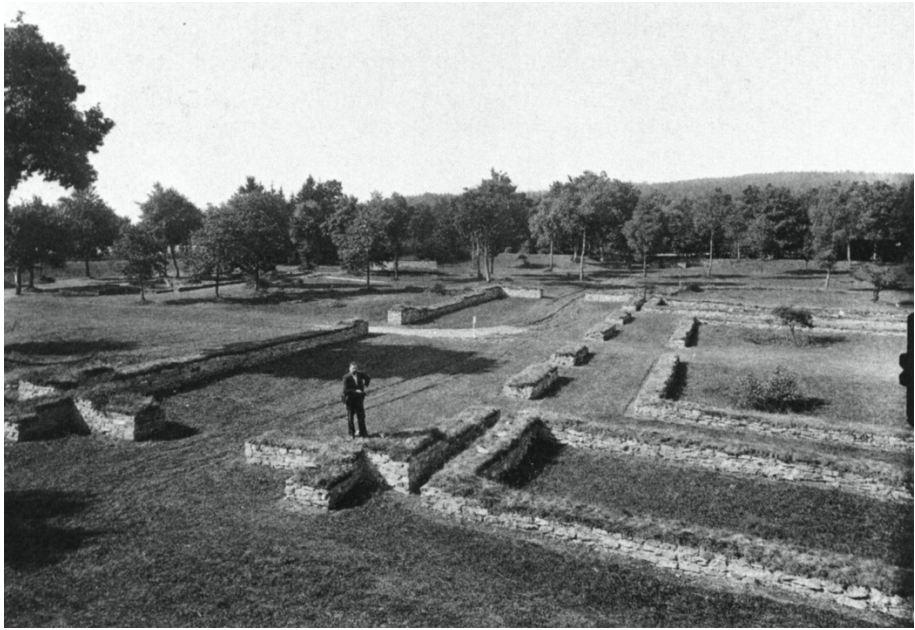
Principia Saalburg, a feltárt romok. (wikipedia.de)

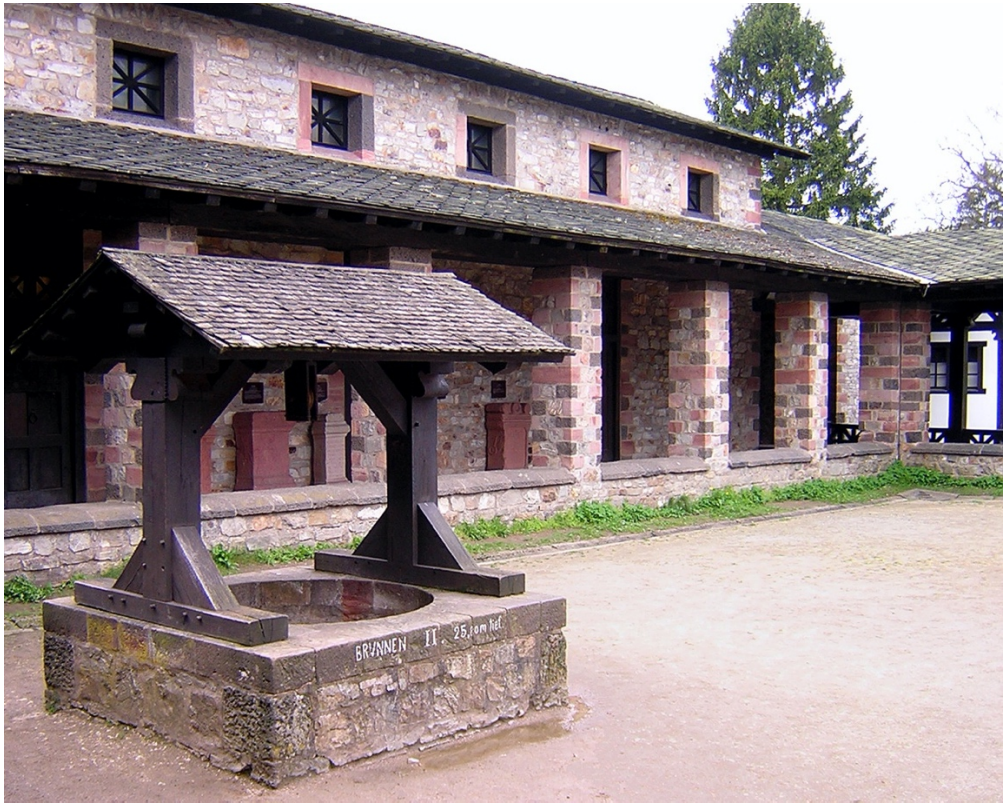
Principia Saalburg, belső udvar (rekonstrukció). (wikipedia.de)

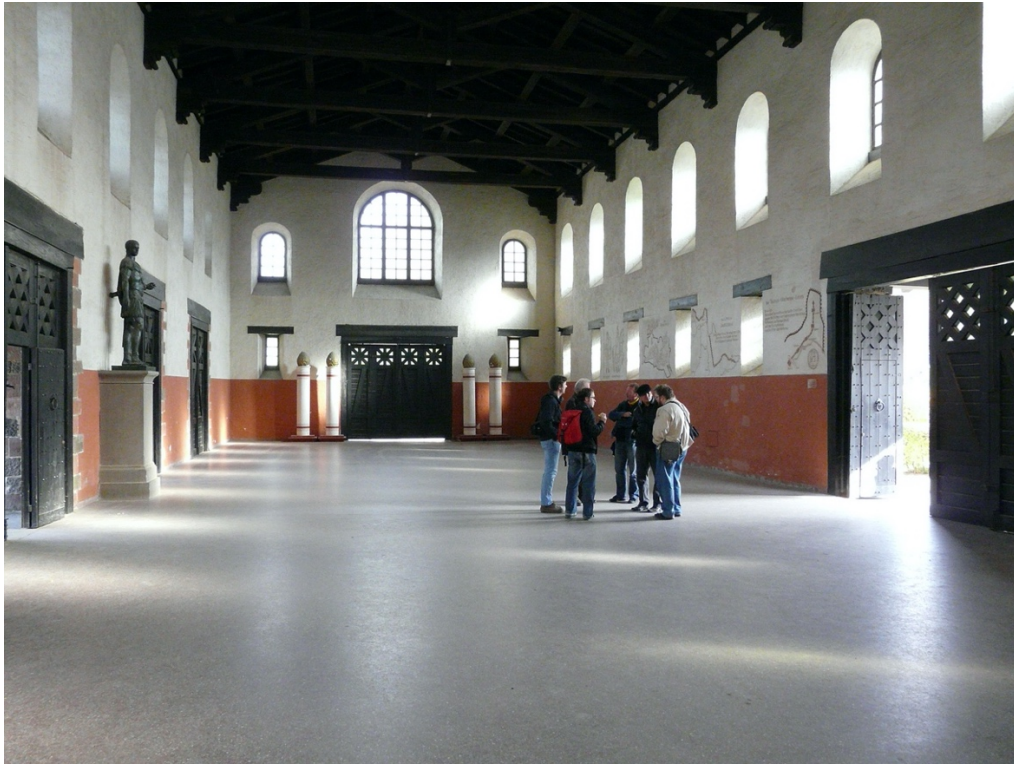
Principia Saalburg, épületrekonstrukció. (wikipedia.de)

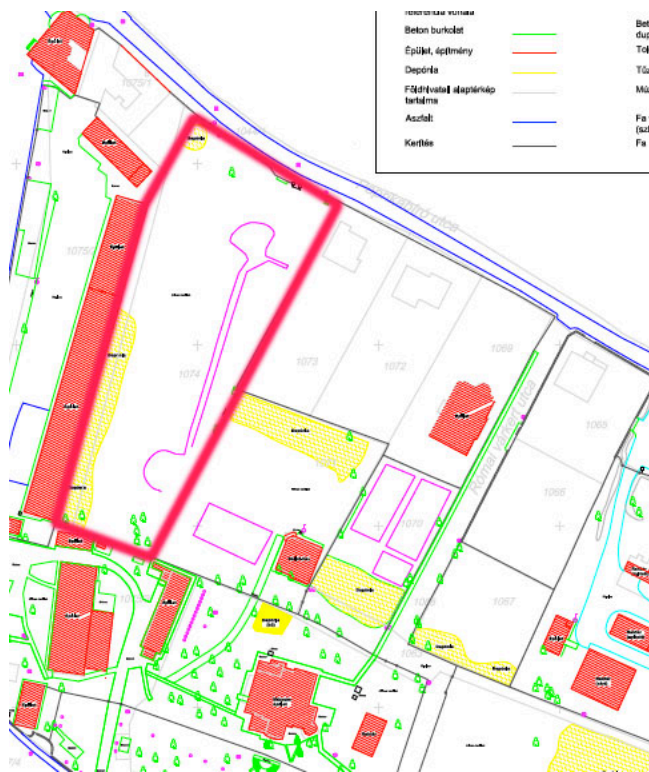
### 1074 hrsz. „Paprikabíró utcai telek” – Beépítetlen terület

1940 óta kutatott, 2006-ban teljes egészében feltárásra került a nyugati kapu, a nyugati táborfal északi része, a legyező alakú és a négyzetes belső saroktorony, valamint az északi táborfal egy rövid szakasza. A táborfalon kívül a kisebb és a nagy táborárok 1-1 szakaszának átvágására is sor került. A legyező alakú saroktorony alapozásának teljes kibontása során kiderült, hogy a táborfalhoz közelebbi (kis)árokba, annak elfalazásával építették meg. A falon belül nem kerül elő belső toronyra utaló nyom. A körüljáró út északnyugati szakaszát, majdnem teljesen feltártuk.

- bozót és cserjeirtás 1 millió Ft
- a táborárok teljes feltárása, a kitermelt föld elszállítása 10 millió Ft
- a táborfal és saroktorony állagvédelme 10 millió Ft

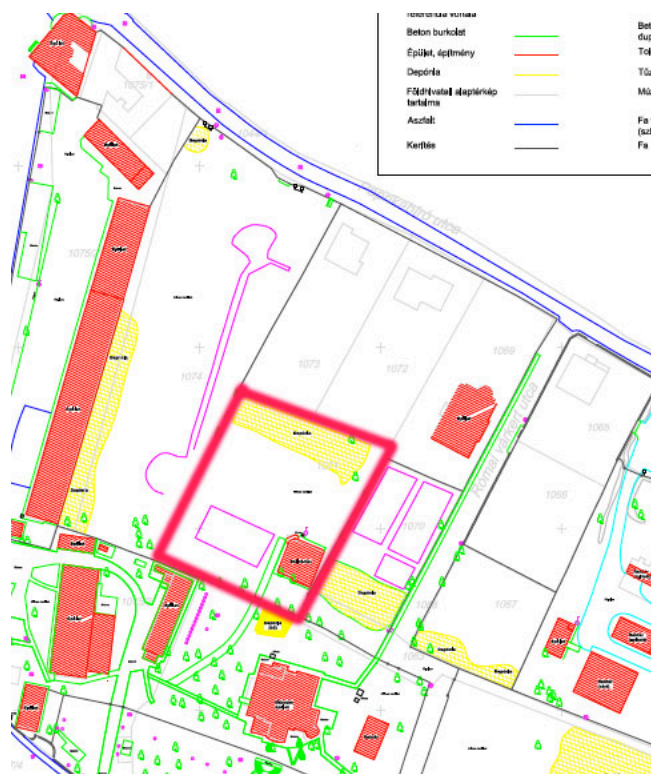
## **1071 hrsz.: „Bálint-ház”**

2006-ban a terület nagy részén szelvényeket nyitottunk. Csak a jelenlegi földdepó (telek északi része) alatti részt, a közlekedő „folyosókat” és a ház alatti terület feltáratlan – utóbbinál valószínűleg az építkezés során megsemmisültek a római kori falak, maradványok. Igen gazdag leletanyag került napvilágra, már a mai járószint alatt 30–40 cm-rel agyagba rakott kövekből épített falak jelentkeztek. A nyugati kaputól induló via decumana kb. 30 m hosszú szakasza, a mellette lévő kavicsos járda, a nyugatról számított első keresztútca és az általuk határolt területen 4 legénységi szállás részlete került elő. Szélességük kb. 10 m, 1–1 hosszanti osztófallal és kőalapozású vályogfallal épültek. Az egyik barakk via decumana felőli helységében freskómaradványok, terrazzo padló, fűtőcsatorna részlete került napvilágra. Az épületek belsejében vastag téglatormelék jelezte a pusztulási réteget. A legénységi szállások pontos hossza nem állapítható meg, egyetlen zárófal sem esett a területre. Valószínű, hogy az út két oldalán 1–1 hosszú épülettel számolhatunk, melyek a via decumanától a via sagularisig terjedtek. Természetesen ennek alátámasztása csak további ásásokkal lehetséges. Az épületen belüli mélyítés korai, mintásan festett edénytöredékeket, majd egy bronzkori urnasírt is felszínre hozott. A nyugati kapu előtt néhány méterre, a kőlapokkal fedett főúton, H alakban állított, kőlapokból létrehozott csatorna-szerű építmény funkciójára, korára nem derült fény.

- bozót és cserjeirtás 1 millió Ft

Döntés kérdése, hogy ezt a részt örökségvédelmi szempontok szerint visszatemetésre kerül, és a felszínen jelennek meg az épületek (barakk, út stb.) Ebben az esetben a visszatemetés költsége: (geotextília, homok és föld) 5 millió Ft

Amennyiben a feltárt rész kerül bemutatásra, úgy szükséges feltárás befejezése, metszetsfalak elbontása, humuszdepó elszállítása, a depó alatti rész feltárása: 15 millió Ft

A feltárt részek állagvédelmével kapcsolatban szakmai egyeztetés szükséges a minisztériummal, hatósággal, mivel több átépítés is volt a táborban és konszenzus kell, mivel kérdés a bemutatásra kijelölt időszaknál (2.század) fiatalabb falak sorsa. Szükséges lehet védőtető, védőépület felhúzása a terület fölé. Ennek költsége jelenleg tervek és hatósági állásfoglalás hiányában nem megbecsülhető.

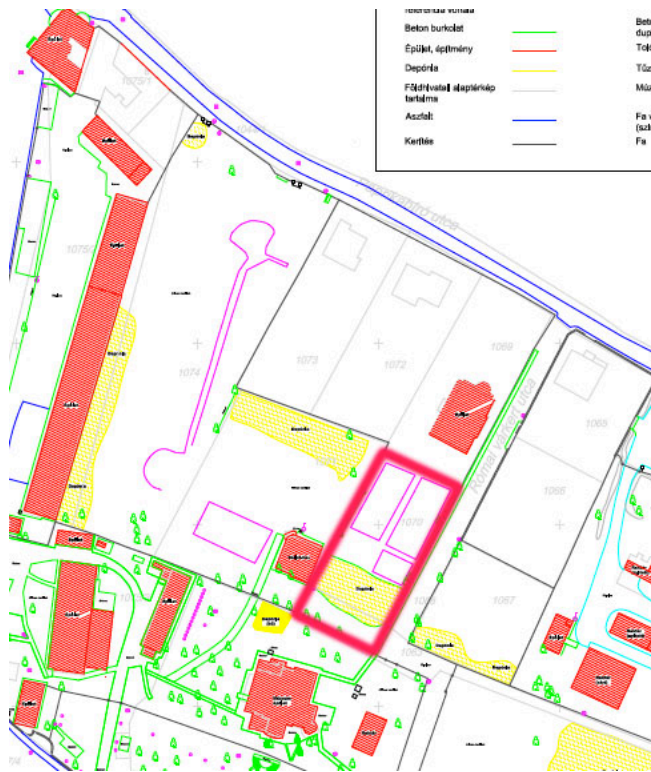
**1070 hrsz.:** Beépítetlen terület.

2006-ban majdnem az egész felszínen megkezdődött a feltárás, de nem fejeződött be. 40-50 cm-rel a mai járószint alatt már agyagba rakott kövekből készült falmaradványok kerültek elő. Napvilágra került a via decumana kb. 20 m hosszú szakasza és az úttól északra lévő legénységi szállás egy kb. 10 és egy 20 m-es falszakasza. Az útfelszínre erős, habarcsos kőalapozást(?) építettek, feltehetőleg akkor, amikor már nem használták eredeti rendeltetése szerint. E jelenségnek és az út északi oldala mentén megfigyelt vassalagos, hamus gödörnek a pontosabb meghatározásához szükséges lenne a megkezdett szelvények további mélyítése, valamint a fennmaradt telekrész – jelenleg földdepó – feltárása.

-bozót és cserjeirtás: 500.000Ft

A feltárás befejezése és a humusz elszállítása: 10 millió Ft

Állagvédelem: 8 millió Ft

Ha nem a feltárást folytatjuk, hanem betemetjük és felszíni funkciókat kap (itt lenne a játszótér), akkor a temetés költsége (geotextília, homok, föld): 5 millió Ft

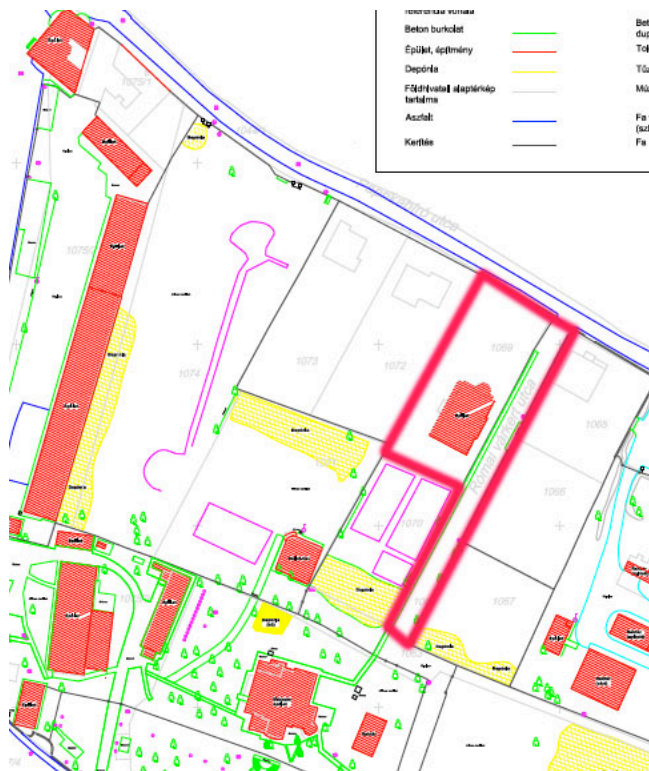
## 1068-1069 hrsz: Római várkert utca és „Szerb-ház”

Az épület a magasabban fekvő részen, már a tábor belterületén áll, itt Nagy Tibor 1939-es ásatása során belső épületek falait rögzítette (többek között a „tishti épületét”). Az utca felőli fronton a táborfal egy szakaszát és egy kívülről hozzáépített patkó alakú tornyot írt le. Mivel az utca felőli rész beépítetlen, ajánlatos lenne hitelesítő feltárást végezni.

A területen nincs nyitott szelvény, esetleg megfontolandó, hogy a Paprikabíró utca felől jól látható jelenleg feltáratlan oldalsó patkó alakú saroktoronyt feltárjuk. Ha a „Szerb-ház” valamilyen kiszolgáló funkciót kapna, akkor a feltárs saroktorony látványos állomása lenne az útvonalnak.

A feltárási költség: 12 millió forint

Állagmegóvás: 7 millió forint
