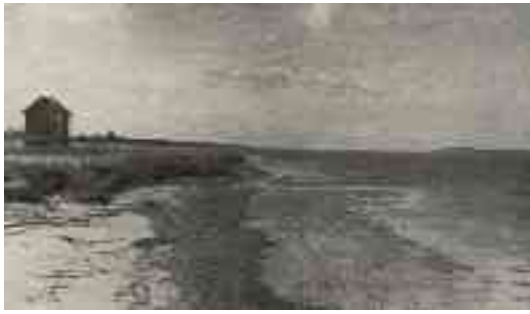
1. A Somogyi lapos homokpart eredeti képe 1942-ben fürdőházzal. (Forrás: Entz - Sebestyén (1942): *A Balaton élete*)

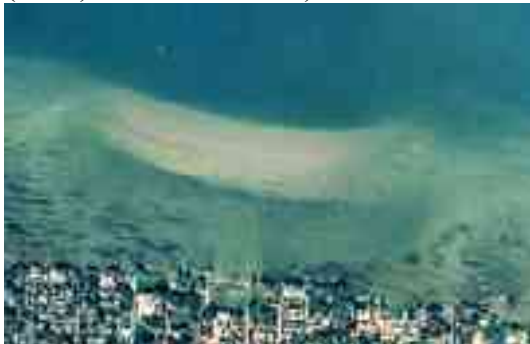
2. Szigetépülés a mederben: a betonpartok kedvezőtlen hatásai miatt. (Forrás: PentaGrid Kft. 1:10000-es méretarányú, 1999-es légifotói)

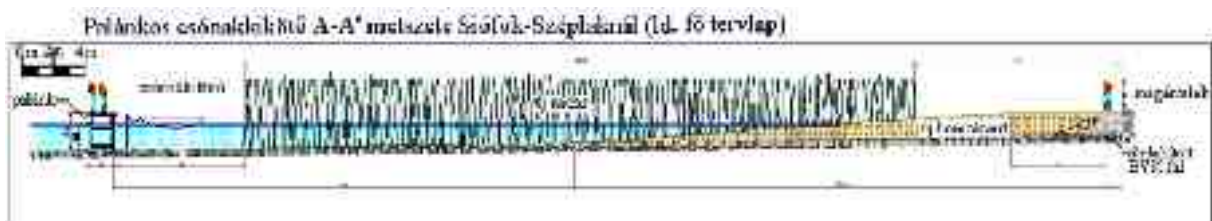
4. A kialakult part a nádassal (metszet). (Forrás: saját rajz)

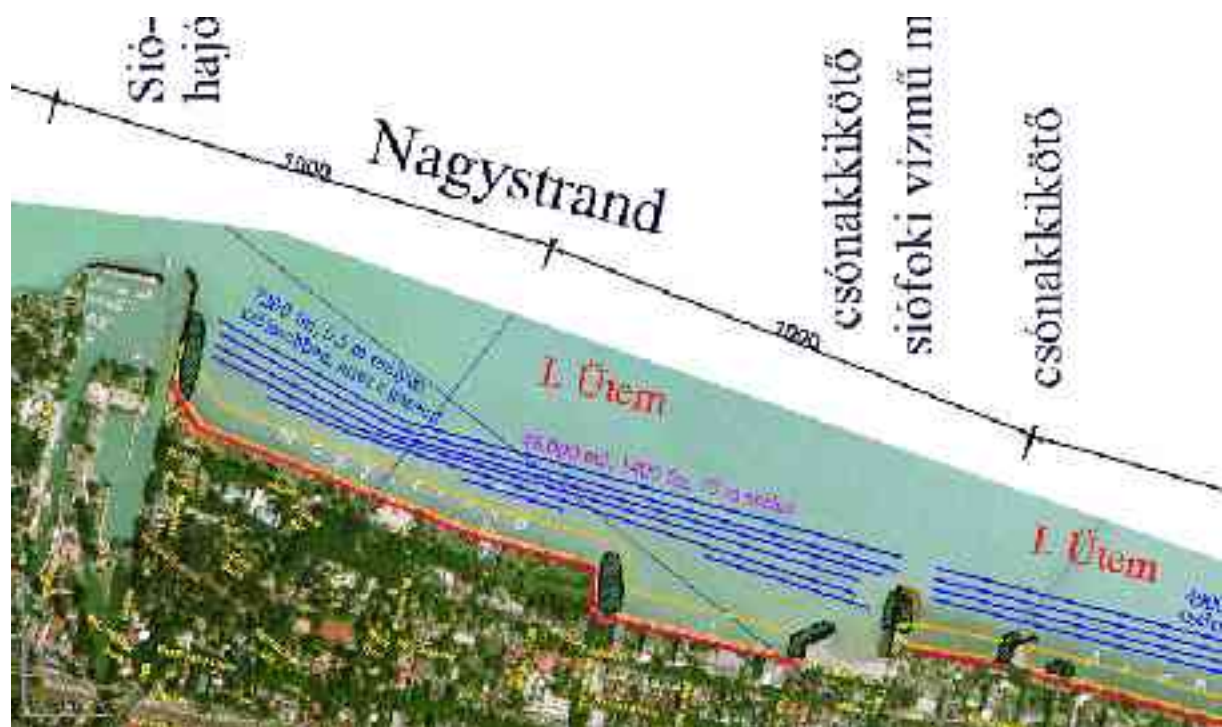
5. A Javaslati tervlap részlete. Sárgával jelölve az új homokpartok határa, pirossal a meglévő betonpartok, késsel a kikotrando homok. (Forrás: A PentaGrid Kft. 1:10000-es méretarányú, 1999-es légifotóra szerkesztett saját rajz)

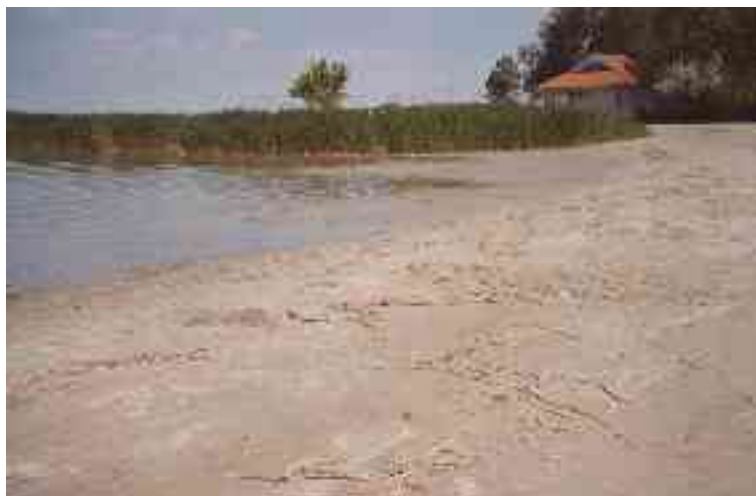
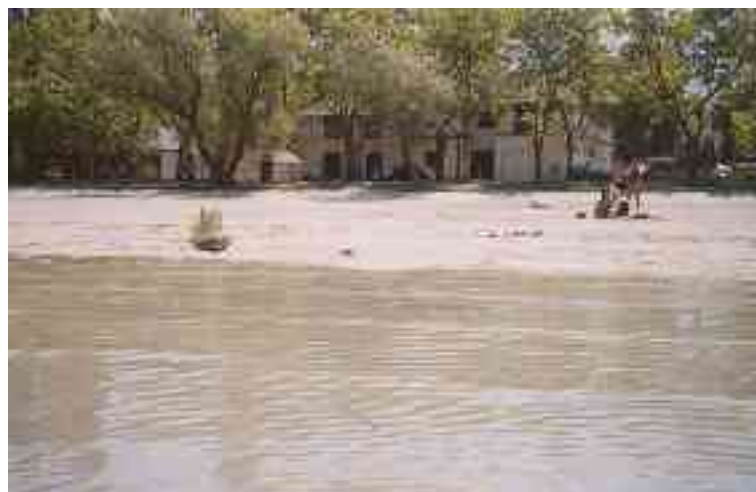
6. Feltöltődött csónakkikötő Siófokon szemlélteti a rehabilitáció végeredményét. (Forrás: Plósz Sándor fotója)
