Kastély részletek, M1:10, CLT bővítmények alaprajzi részletei, M1:5

Diplomaterv

" Egy házat mindenkinek" - Az iváni széchenyi kastély rehabilitációja

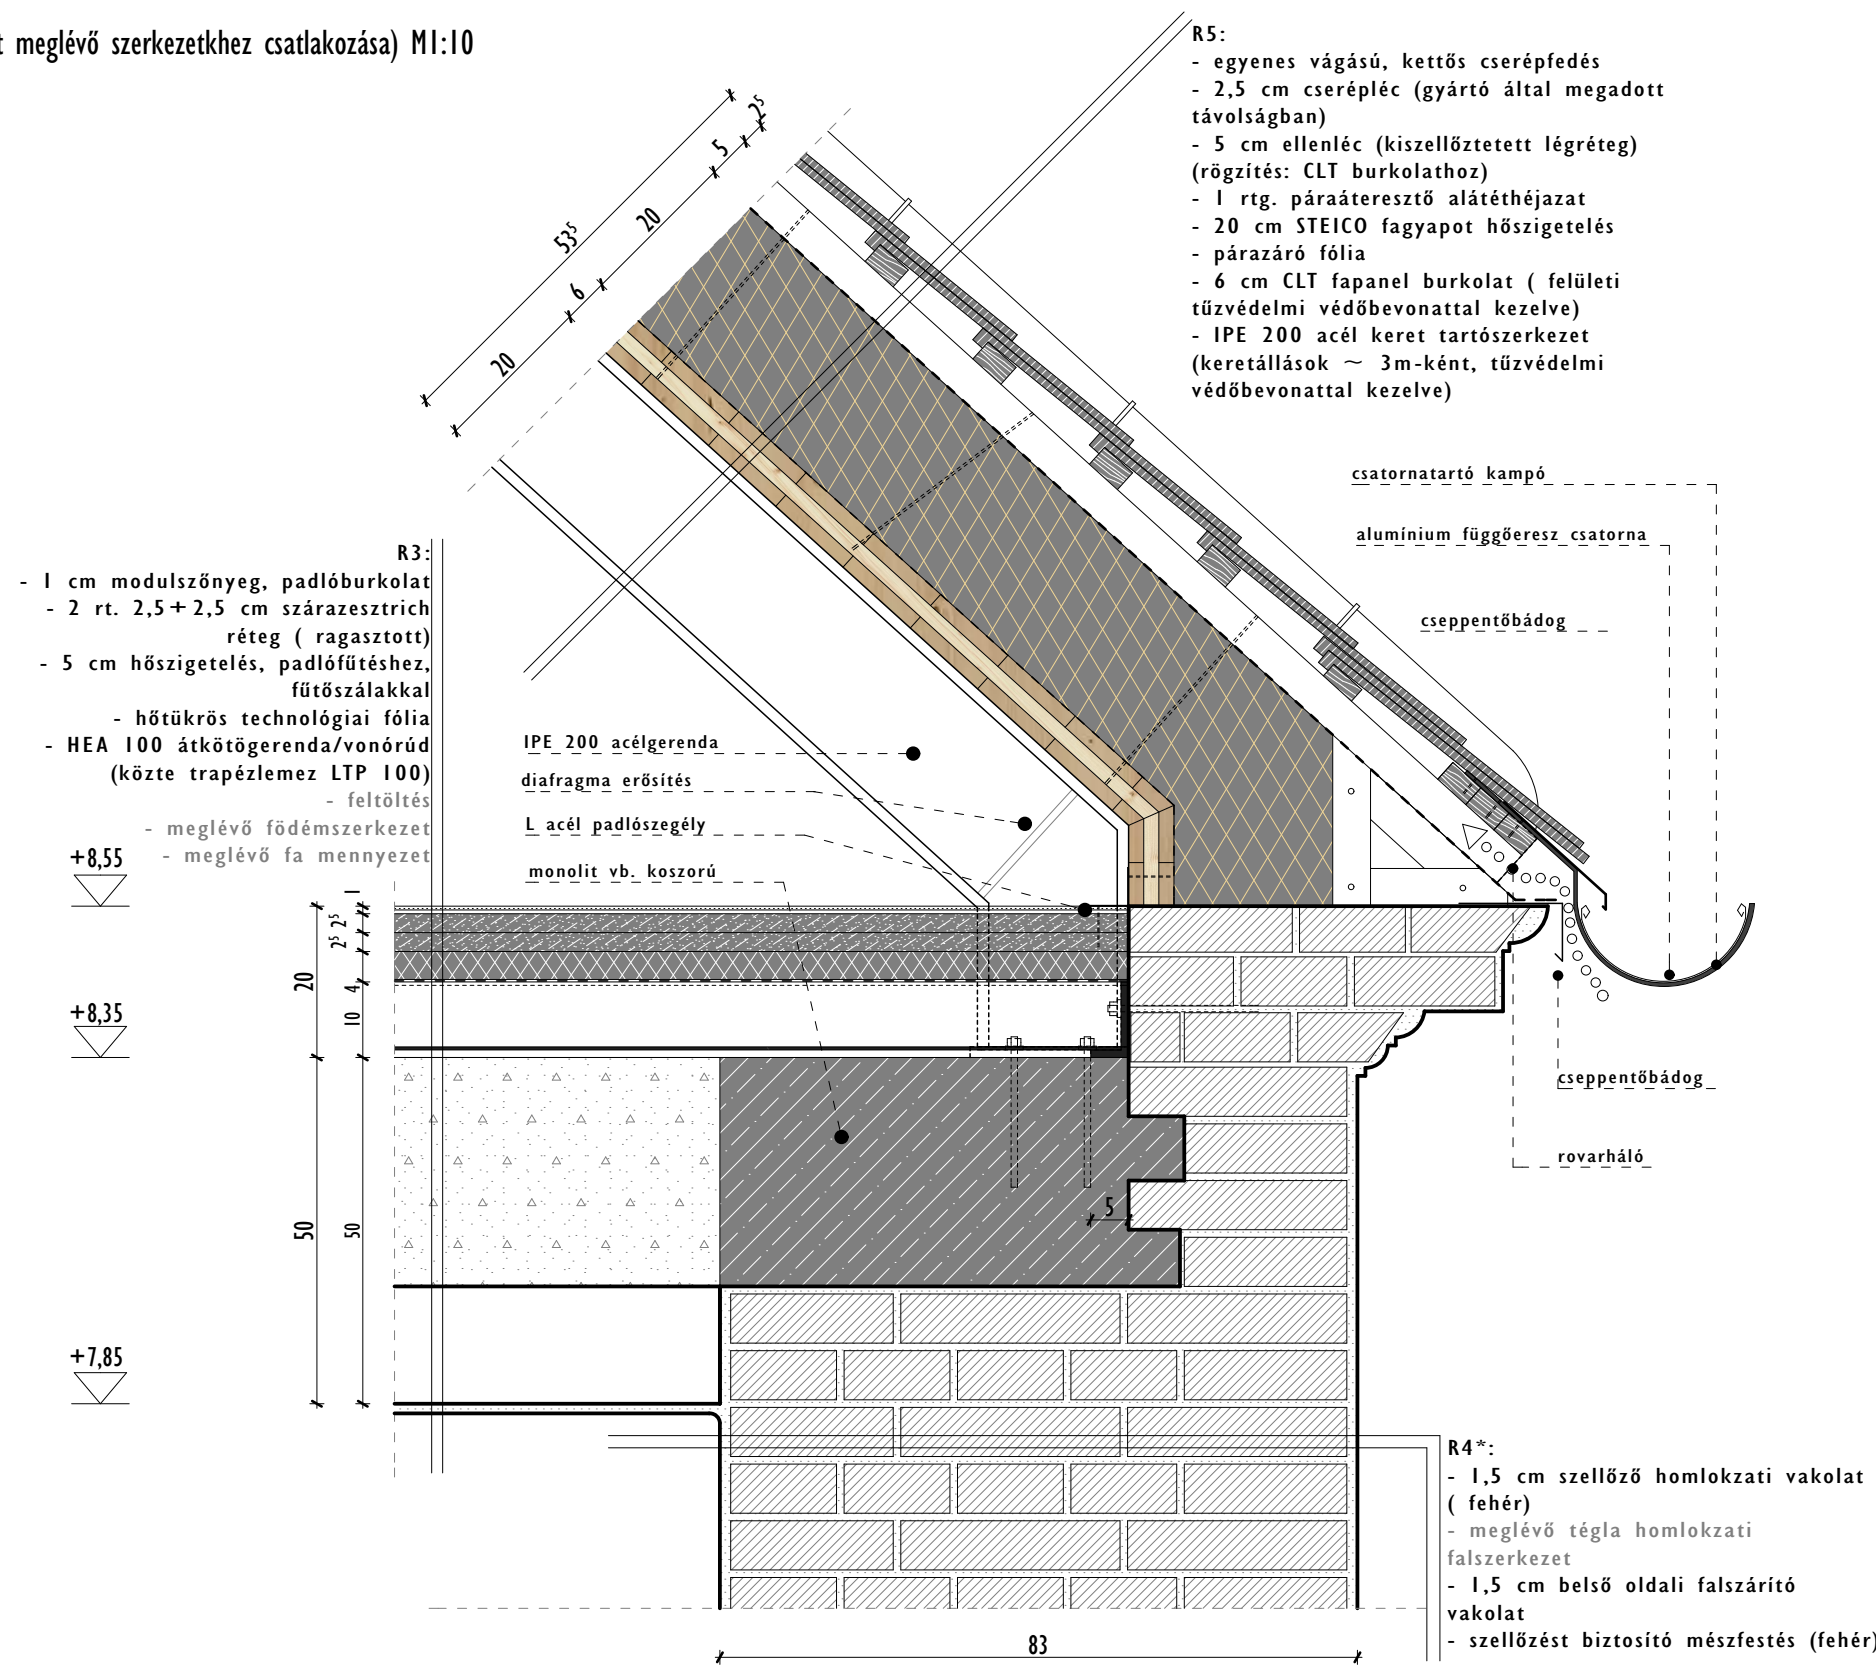
ereszrészlet
(acél tetőszerkezet meglévő szerkezetekhez csatlakozása) M1:10
CS7

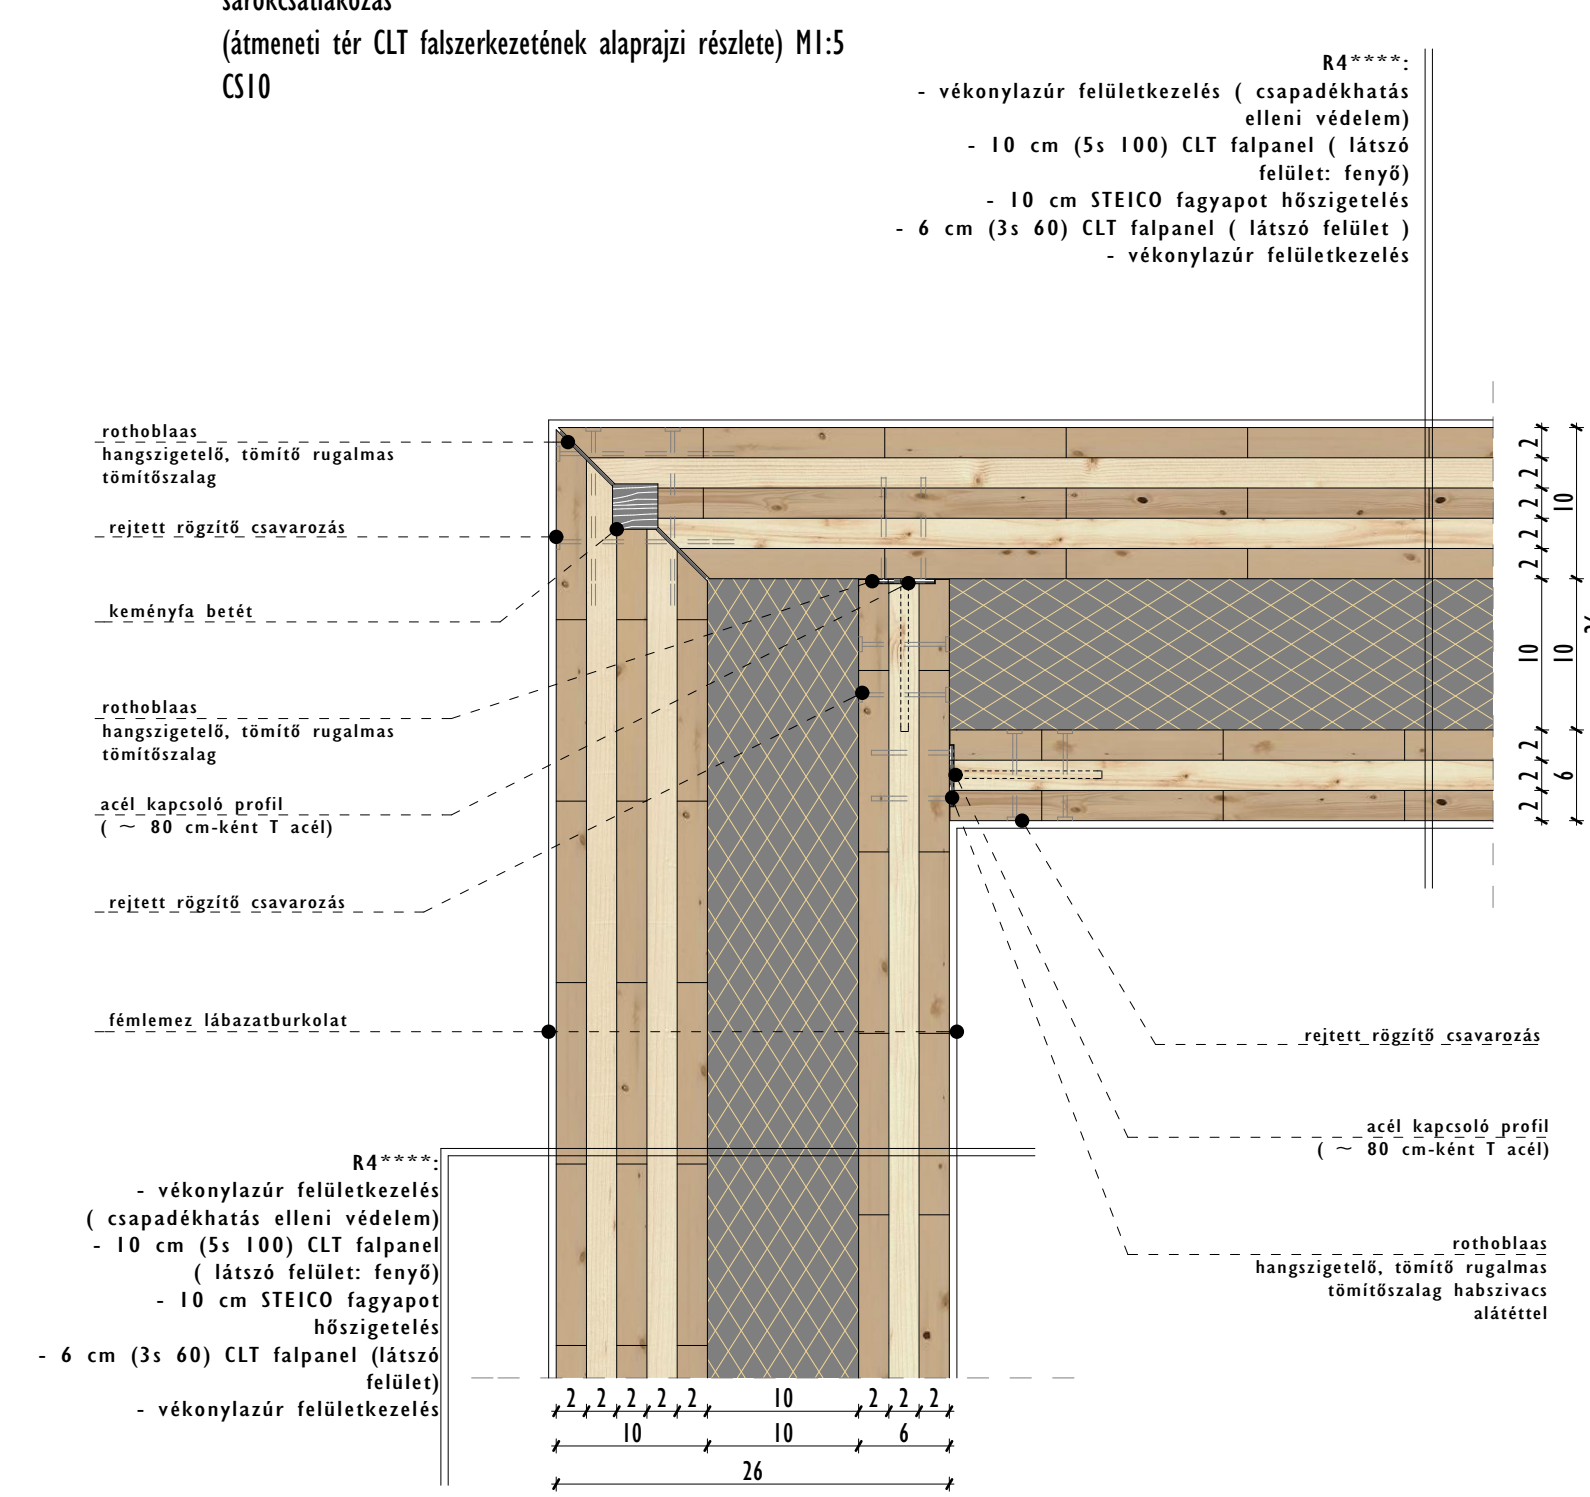
sarokcsatlakozás
(átmeneti tér CLT falszerkezetének alaprajzi részlete) M1:5
CS10

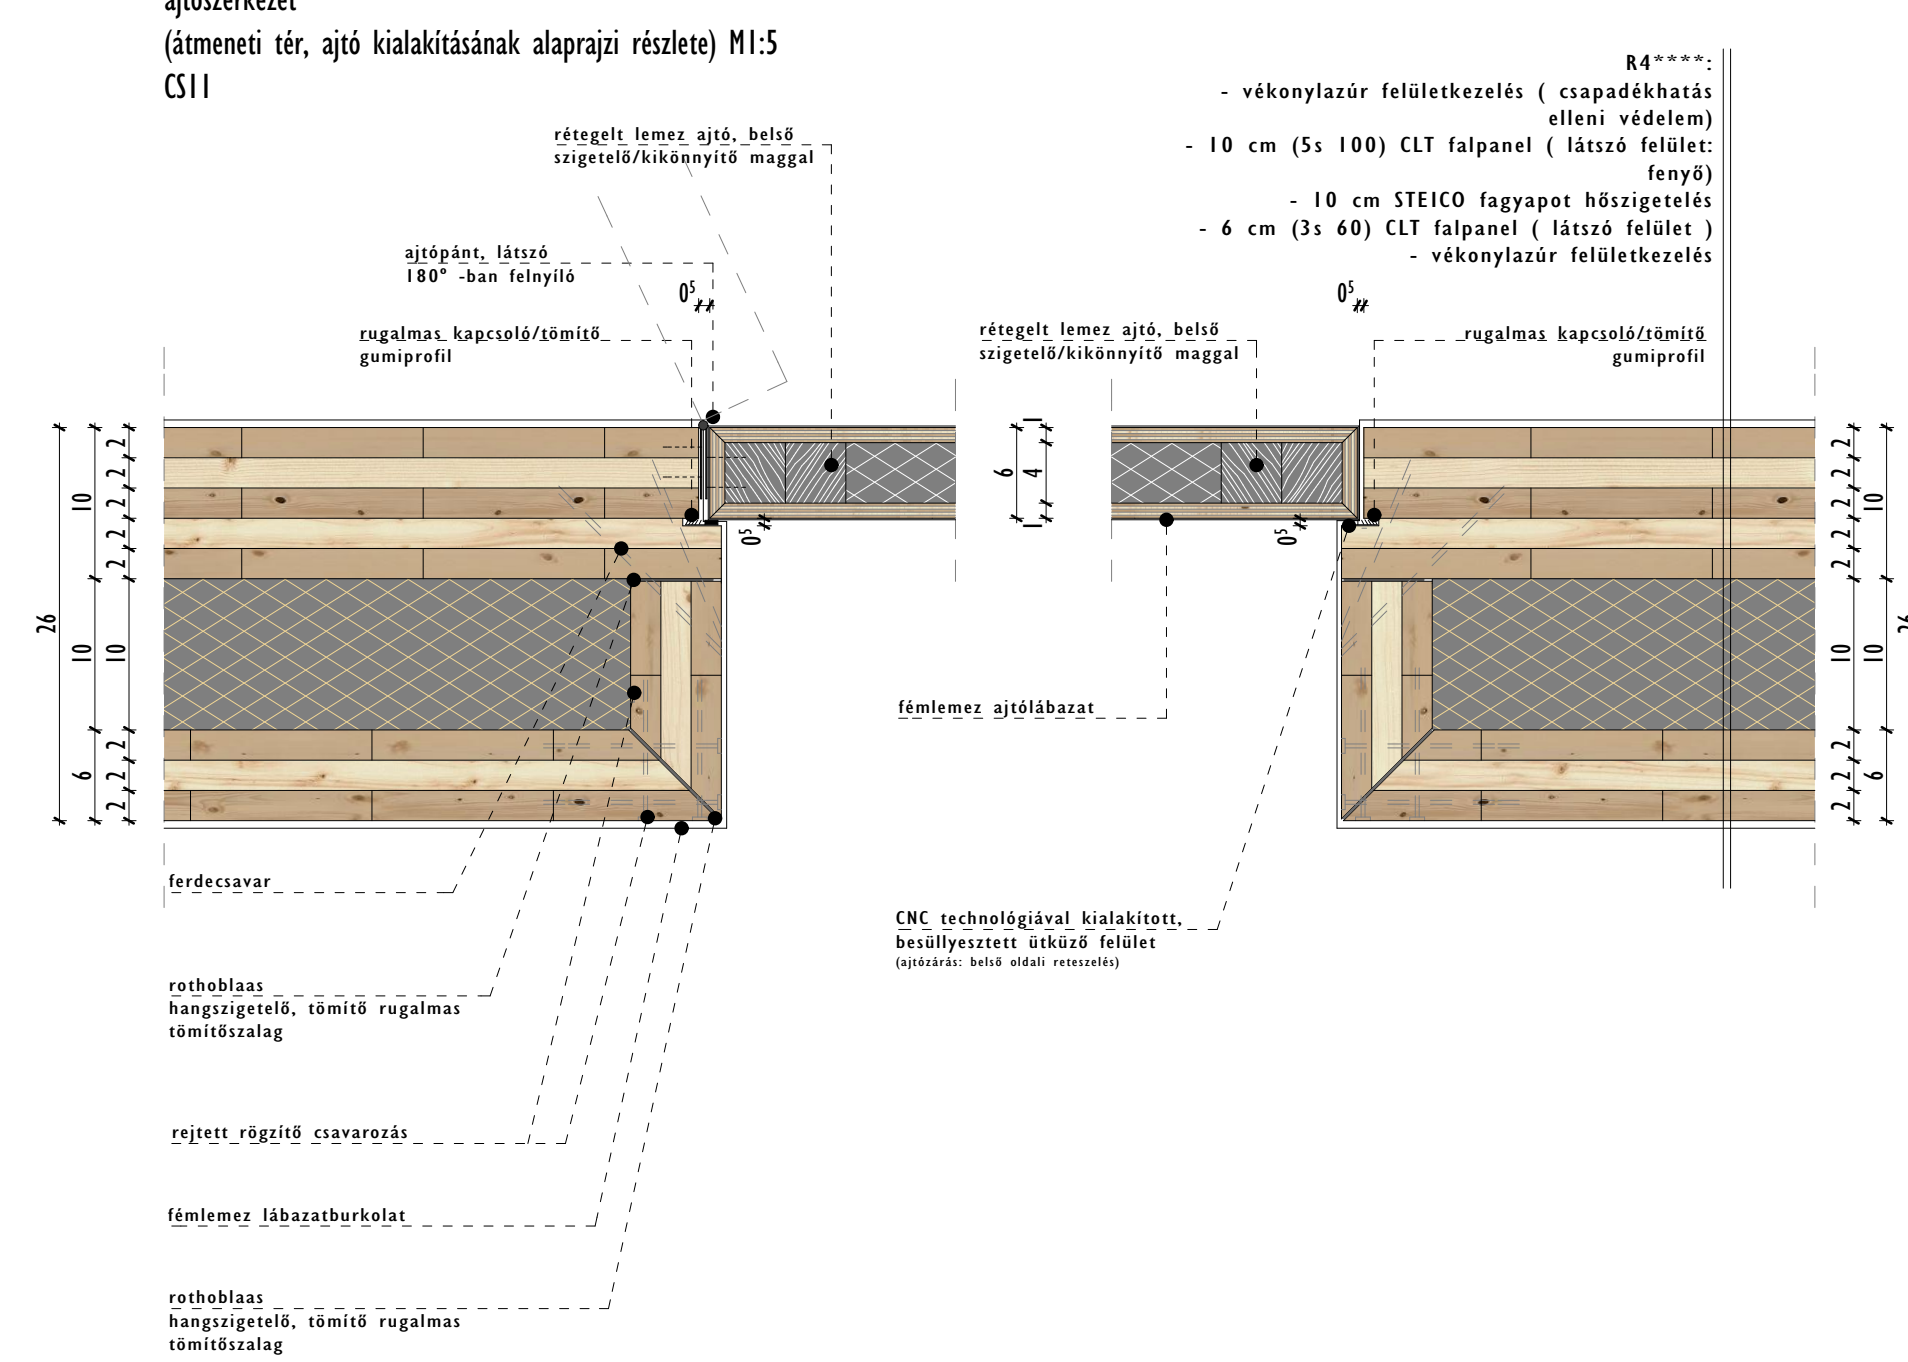
ajtószerkezet
(átmeneti tér, ajtó kialakításának alaprajzi részlete) M1:5
CS11

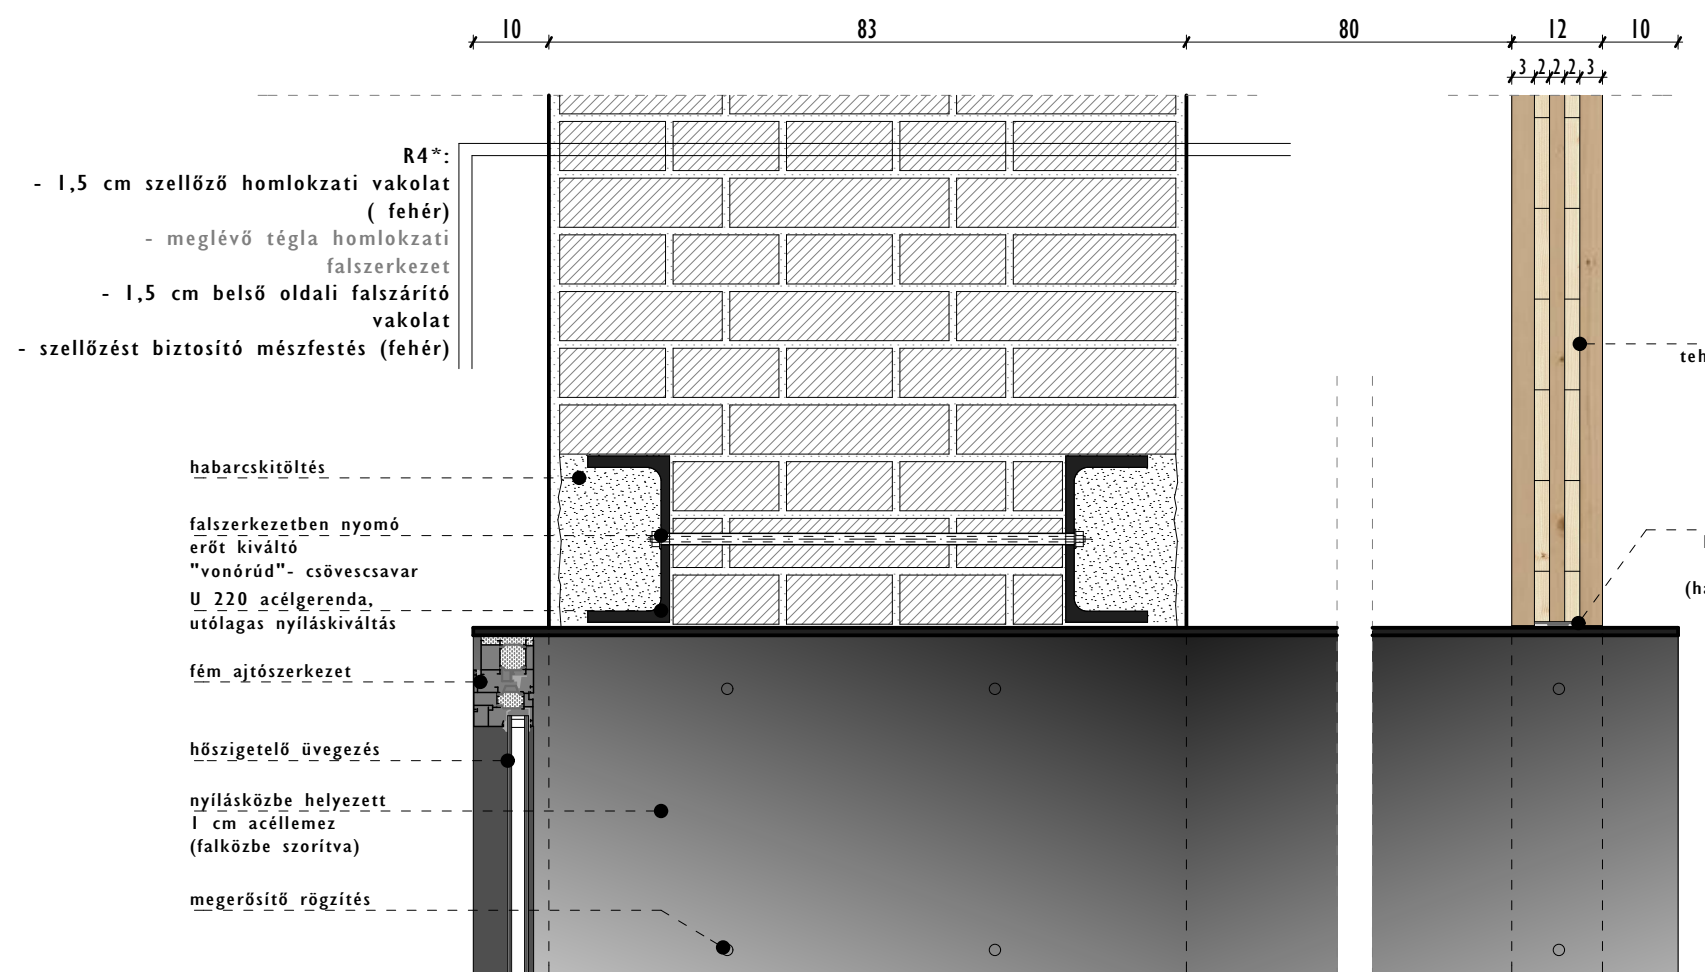
nyíláskiváltás
(kastélyfalba behelyezett új nyílás kiváltása, acél szelűgő szerkezet) M1:10
CS8

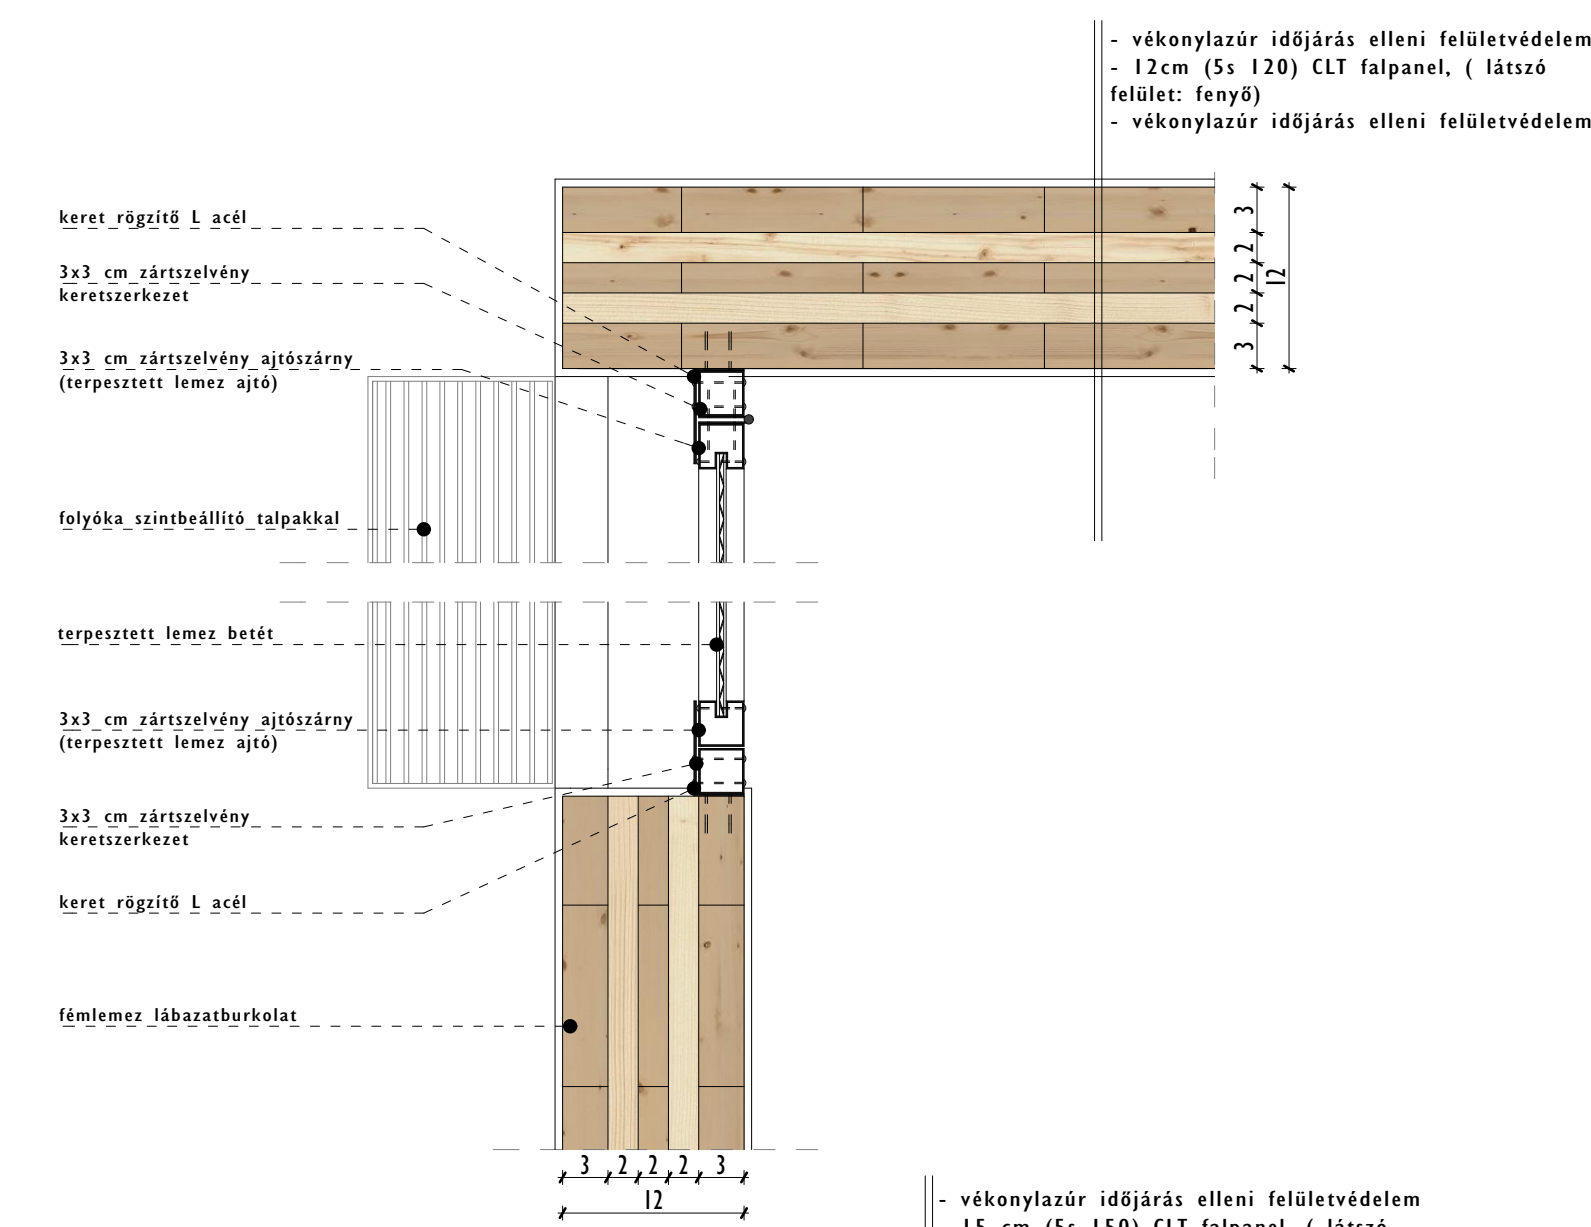
kapukialakítás
(lépcsőház, terpesztett lemez lezárás alaprajzi részlete) M1:5
CS13

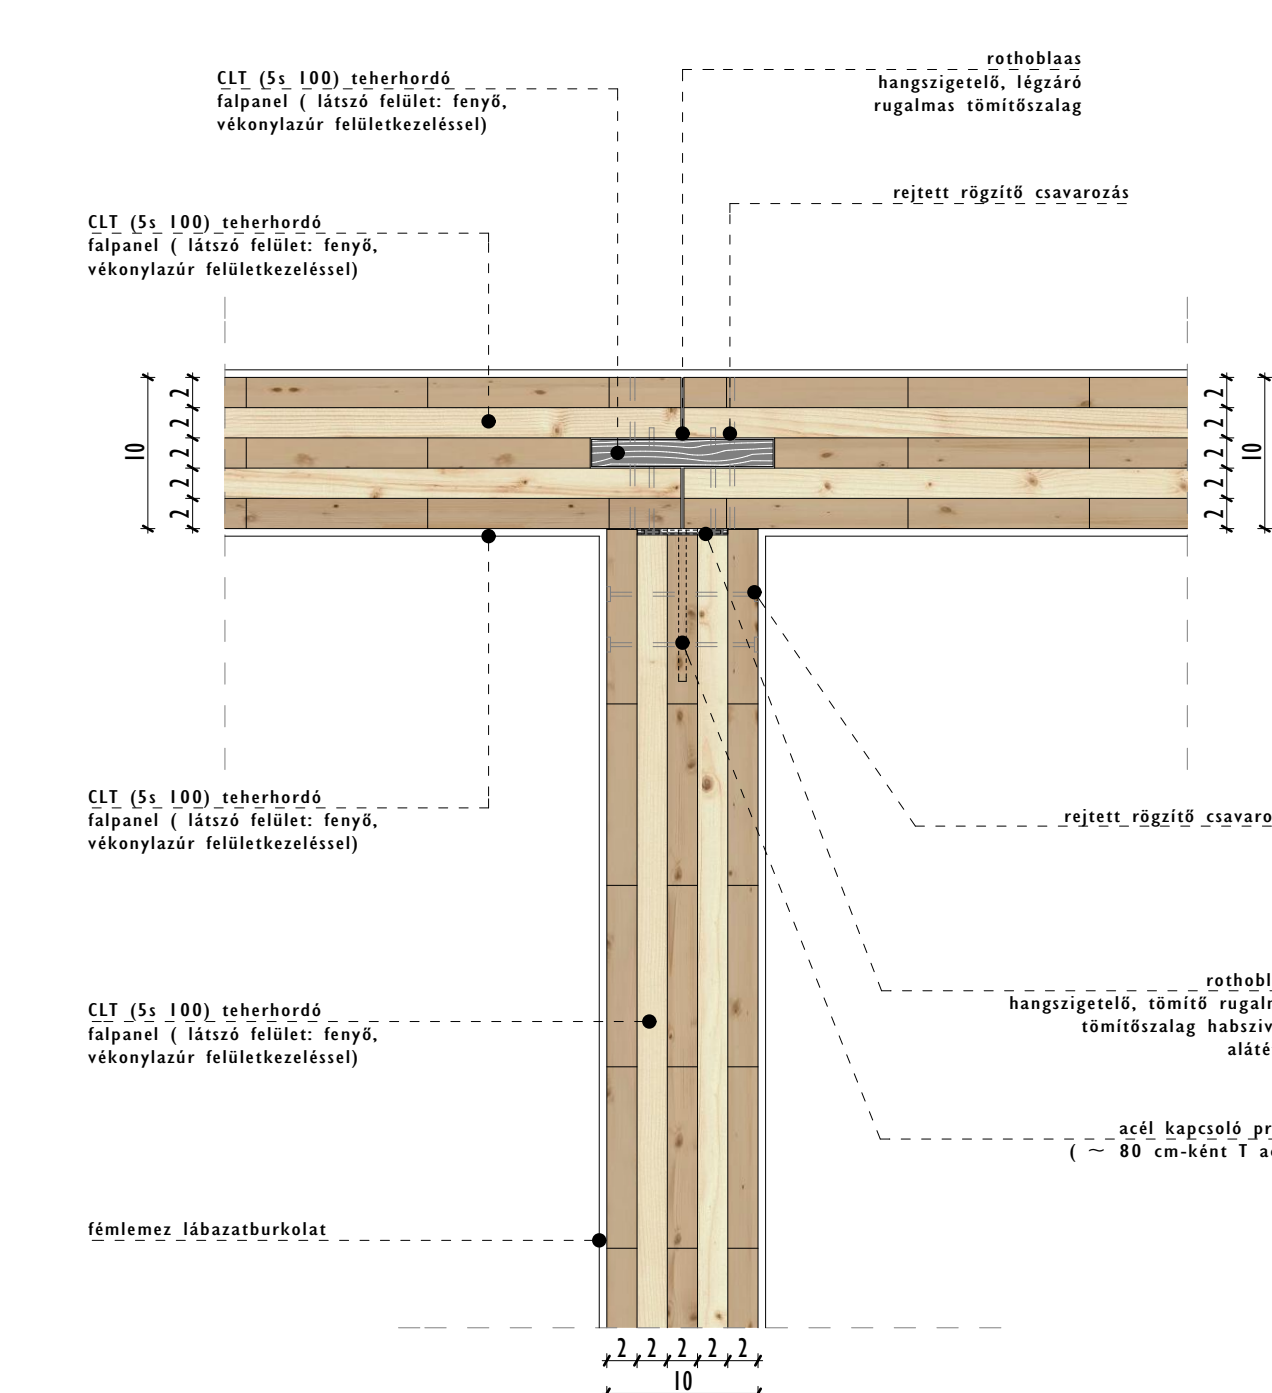
falcsatlakozás
(átmeneti tér közbenső falcsatlakozása és homlokzati falak betétfás kapcsolatának alaprajzi részlete) M1:5
CS12

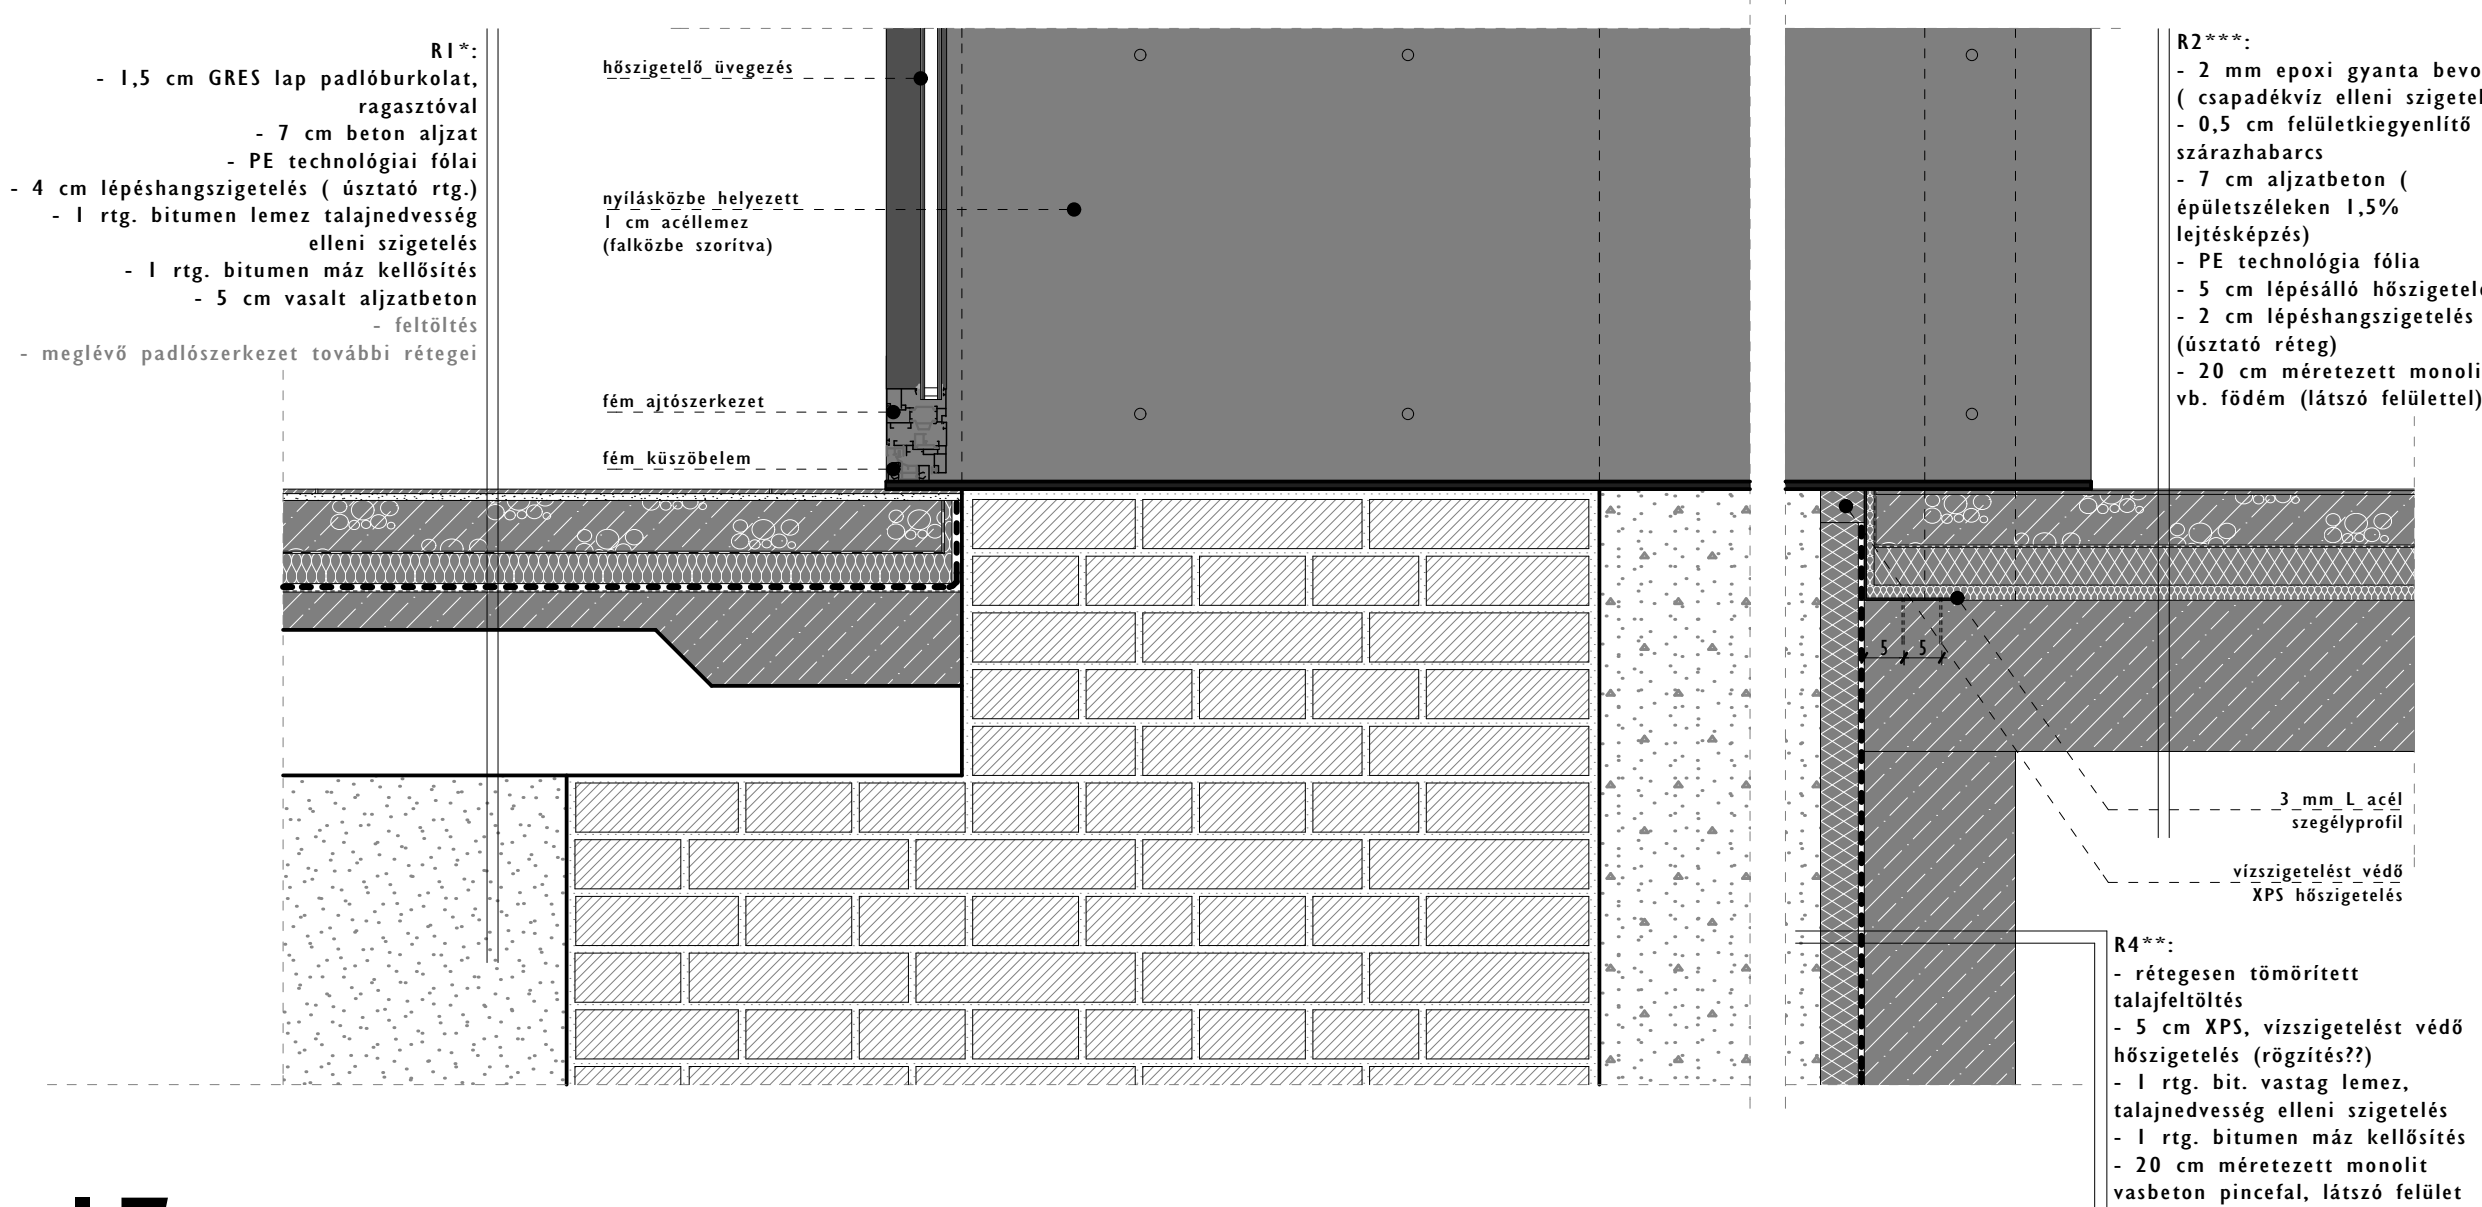
küszöb
(kastélyfalba behelyezett új nyílás alsó részlete, acél szelűgő szerkezet) M1:10
CS9

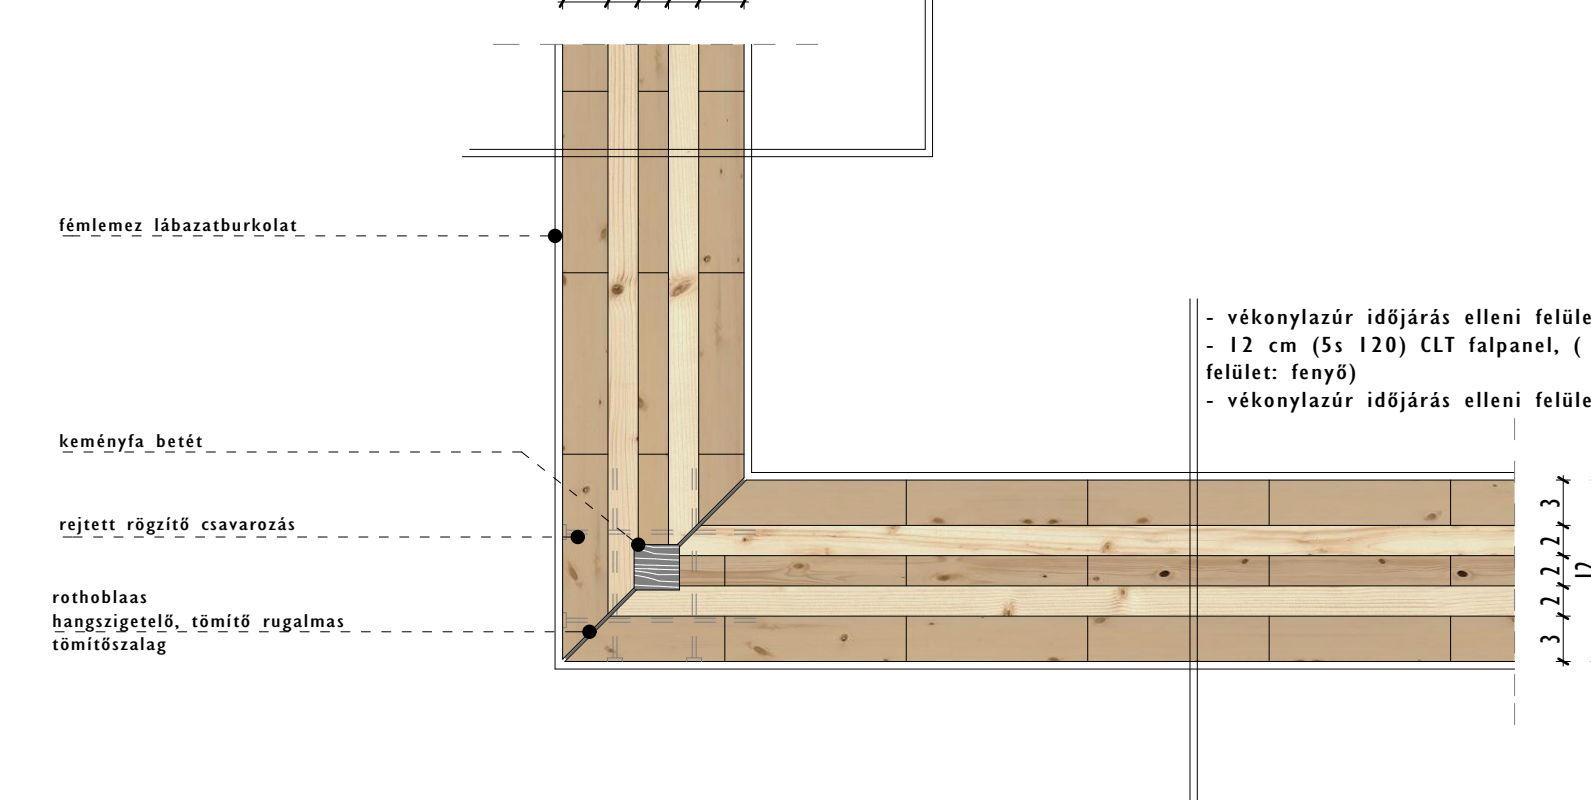
sarokkialakítás
(lépcsőházi CLT falszerkezet alaprajzi részlete) M1:5
CS14
